Asbestinventarisatetest

Mechelbaan 562, 2580 Putte

Attestnummer : 20230502-000513.000

Uitgegeven op : 02.05.2023

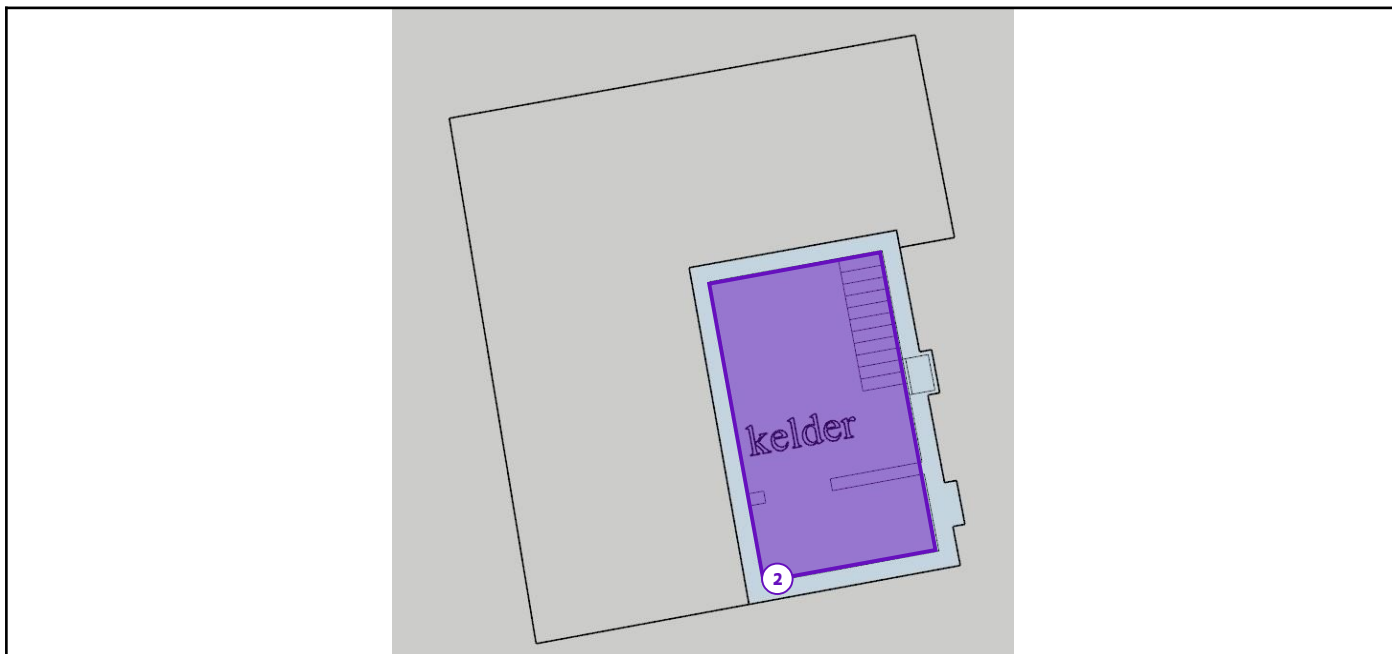
Plan 1.1: grondplan kelder

Beschrijving	Type	Actie
2. plafonds zonder pleisterwerk woning	Advies	-

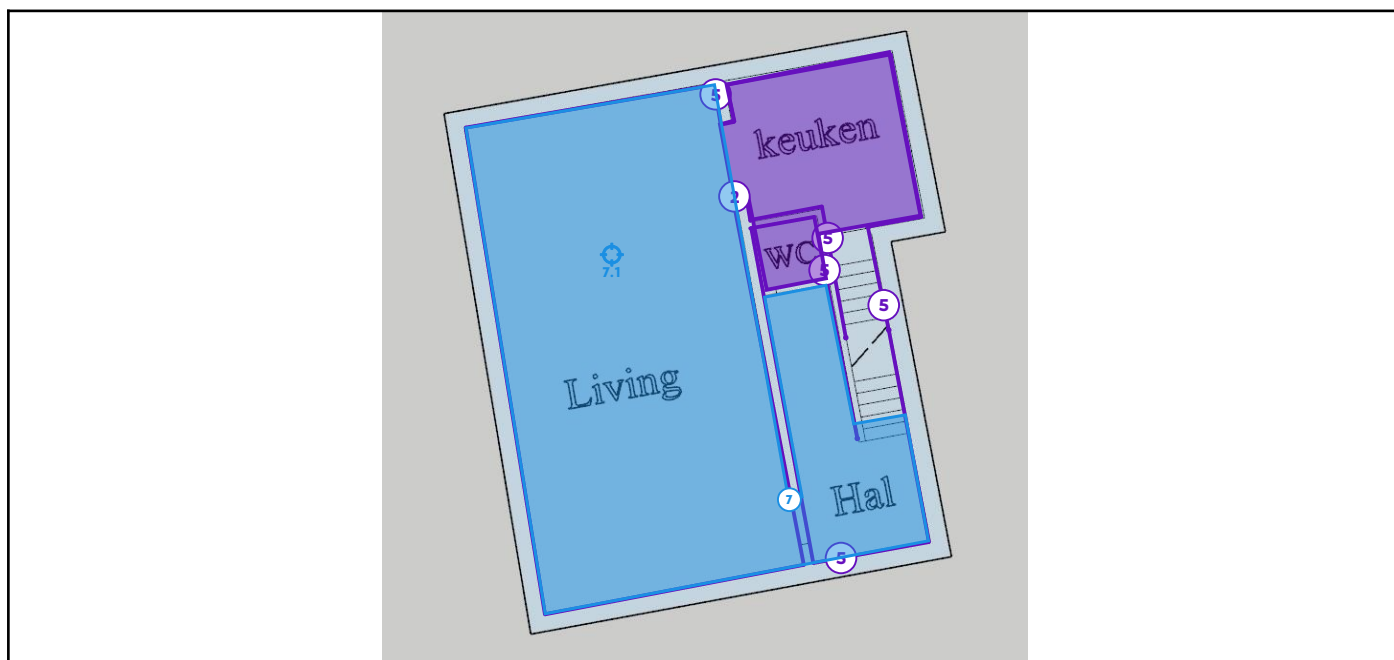
Plan 1.2: grondplan gelijkvloers

Beschrijving	Type	Actie
2. plafonds zonder pleisterwerk woning	Advies	-
5. pleisterwerk muren	Advies	-
7. pleisterwerk plafonds	Geen asbest	-
7.1 Code: pleisterwerk plafonds	Mengmonster	-

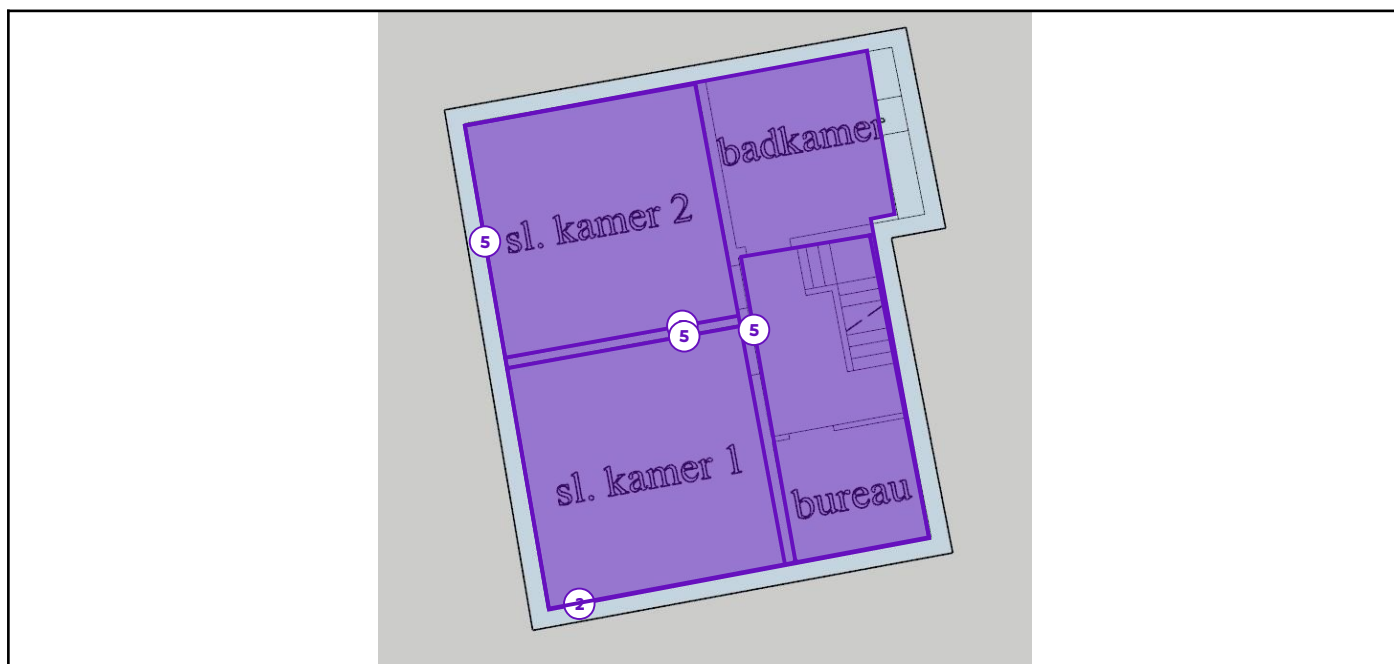
Plan 1.3: grondplan eerste verdiep

Beschrijving	Type	Actie
2. plafonds zonder pleisterwerk woning	Advies	-
5. pleisterwerk muren	Advies	-

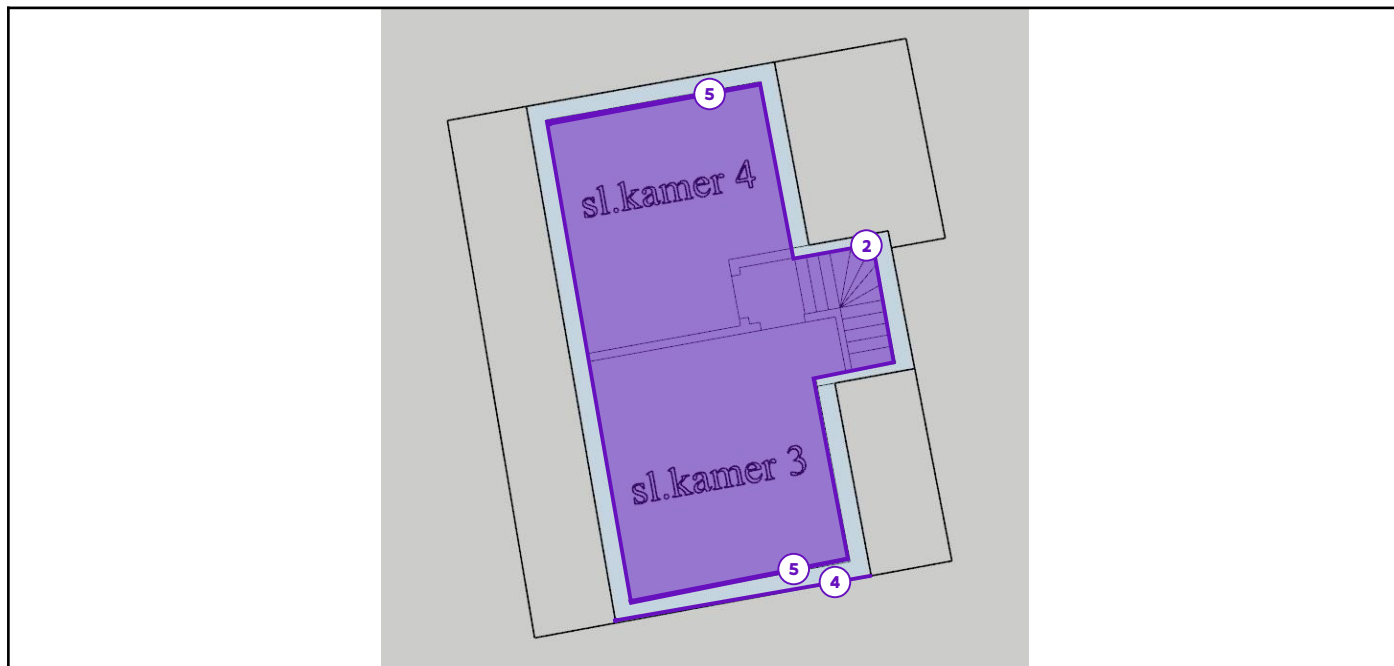
Plan 1.4: grondplan tweede verdiep

Beschrijving	Type	Actie
2. plafonds zonder pleisterwerk woning	Advies	-
4. witte gevelbekleding voorgevel	Advies	-
5. pleisterwerk muren	Advies	-

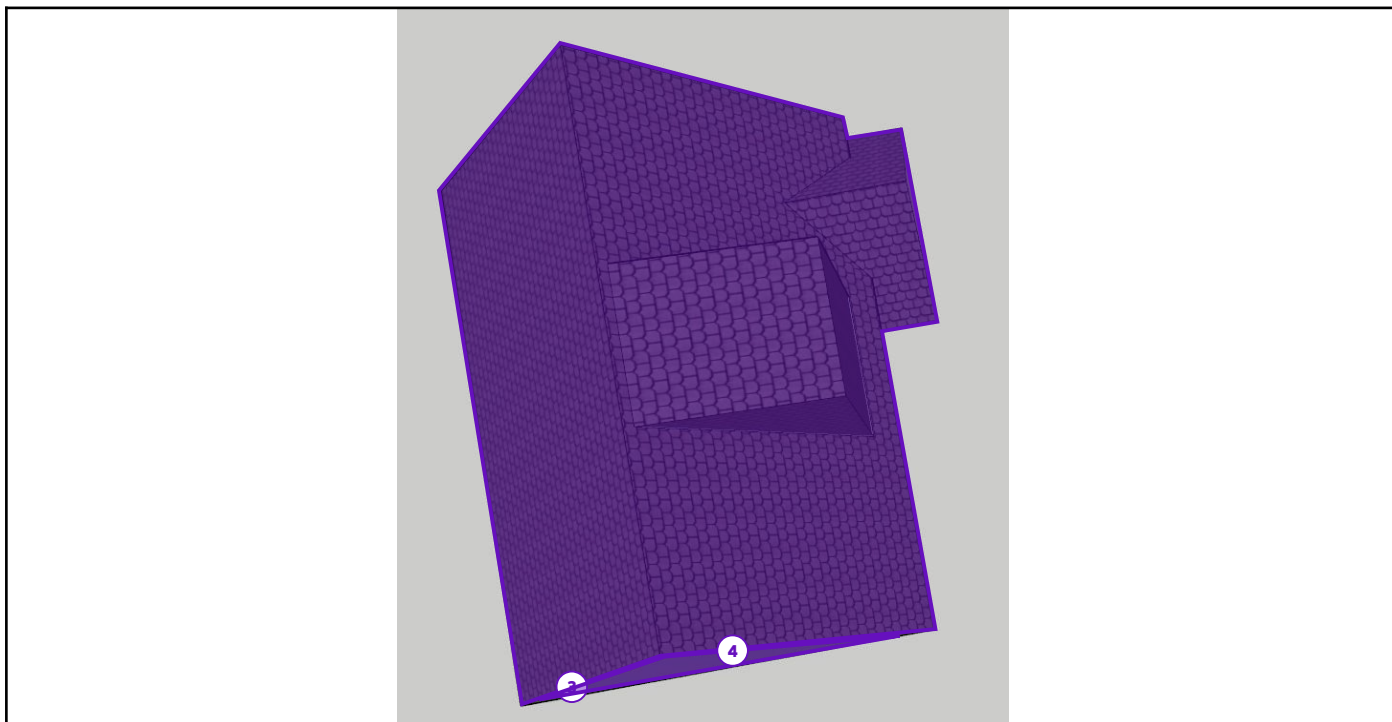
Plan 1.5: grondplan dakplan

Beschrijving	Type	Actie
3. dak van de woning	Advies	-
4. witte gevelbekleding voorgevel	Advies	-

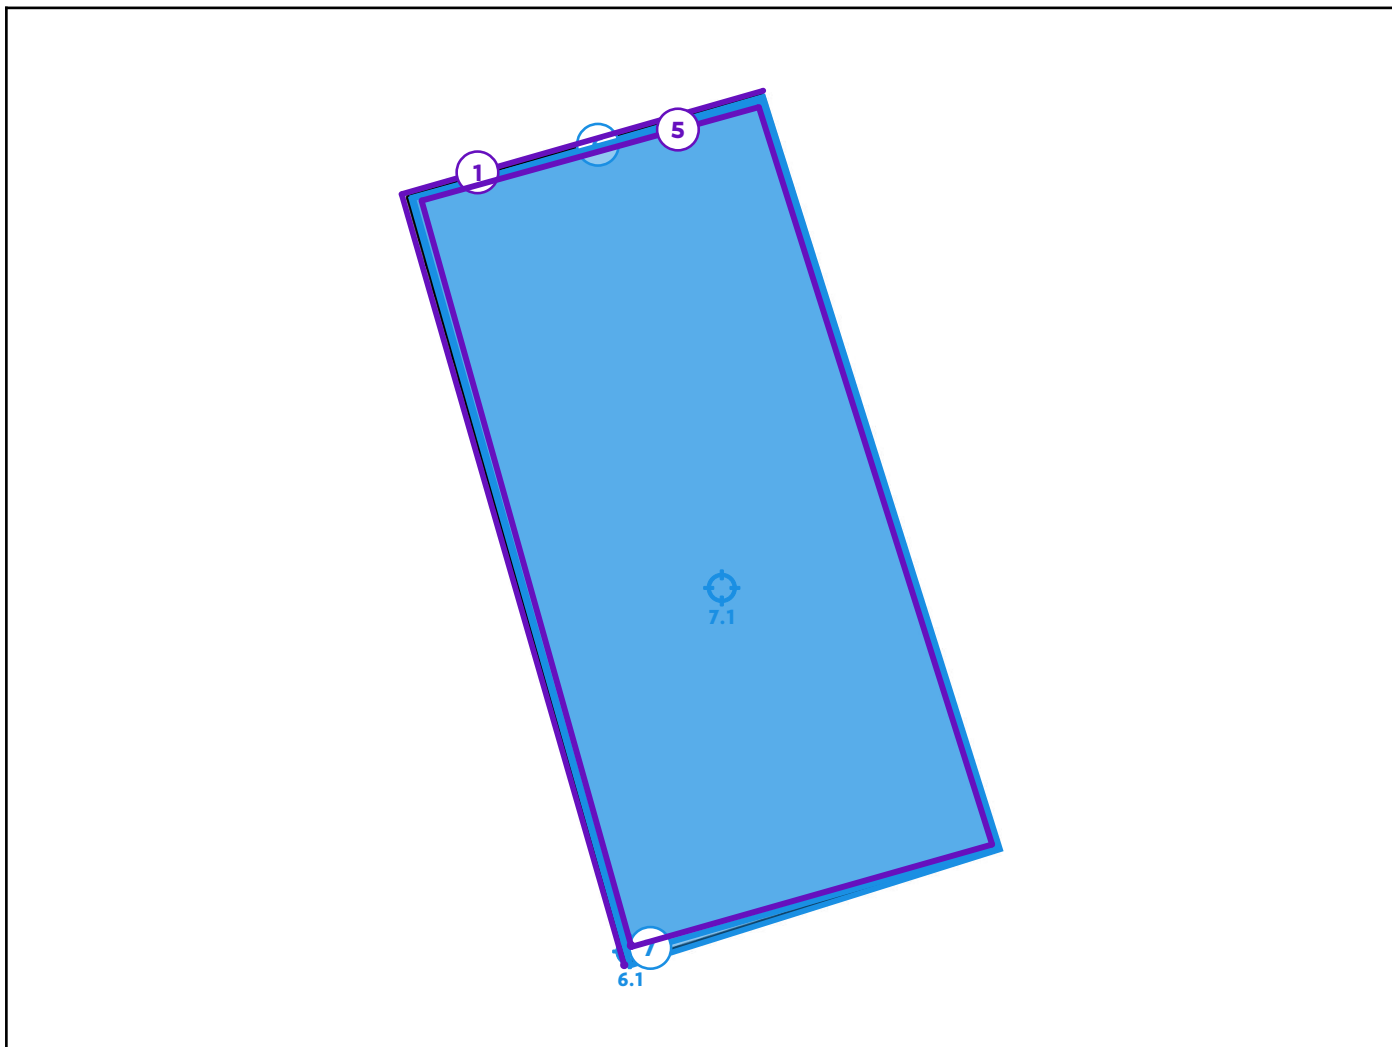
Plan 2.1: garage plan

Beschrijving	Type	Actie
1. crepi gevels garage	Advies	-
5. pleisterwerk muren	Advies	-
6. roofing garage	Geen asbest	-
6.1 Code: roofing	Puntmonster	-
7. pleisterwerk plafonds	Geen asbest	-
7.1 Code: pleisterwerk plafonds	Mengmonster	-
