# Asbestinventarisatetest

Paardenkerkhofstraat 75, 2800 Mechelen

Attestnummer : 20250213-000384.000

Uitgegeven op : 13.02.2025

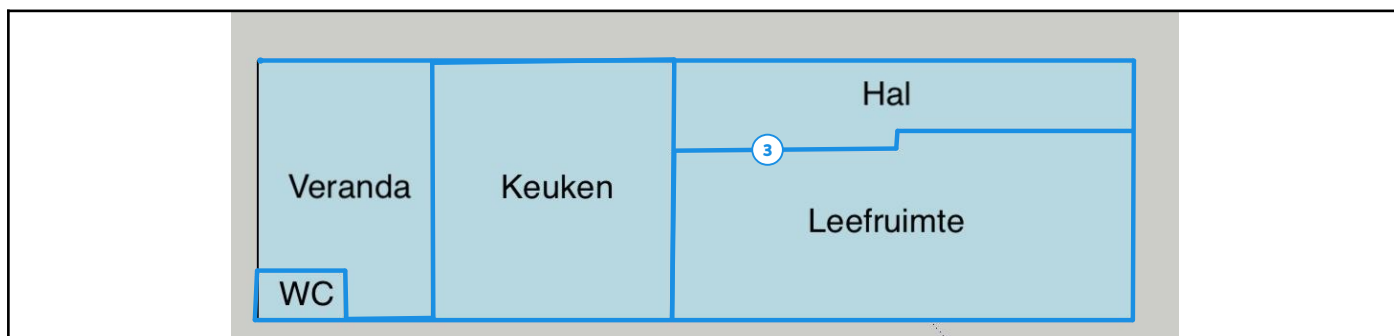
## Plan 1.2: Gelijkvloers

Beschrijving	Type	Actie
3. Pleisterwerk muren	Geen asbest	-

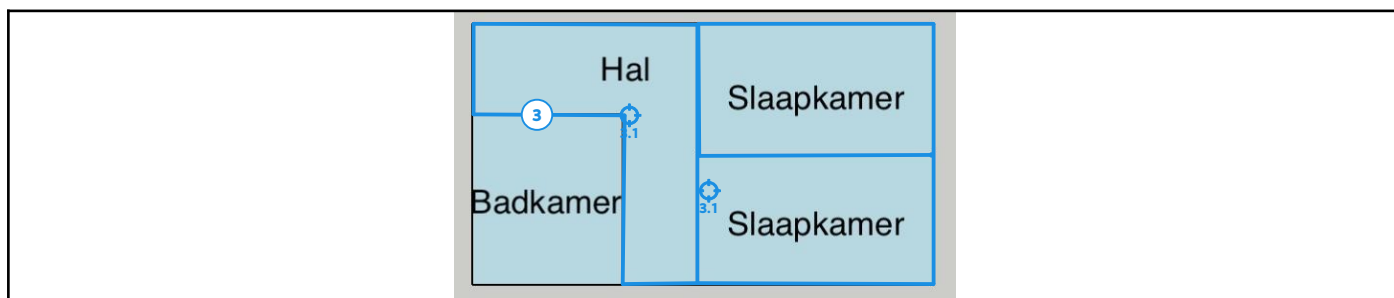
## Plan 1.3: Verdieping

Beschrijving	Type	Actie
3. Pleisterwerk muren	Geen asbest	-
3.1 Code: 11022511	Mengmonster	-

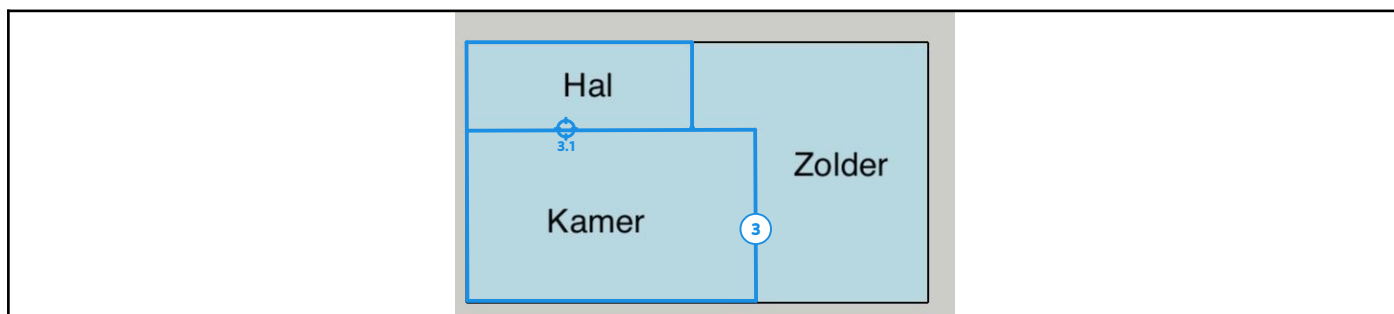
## Plan 1.4: Zolder

Beschrijving	Type	Actie
3. Pleisterwerk muren	Geen asbest	-
3.1 Code: 11022511	Mengmonster	-

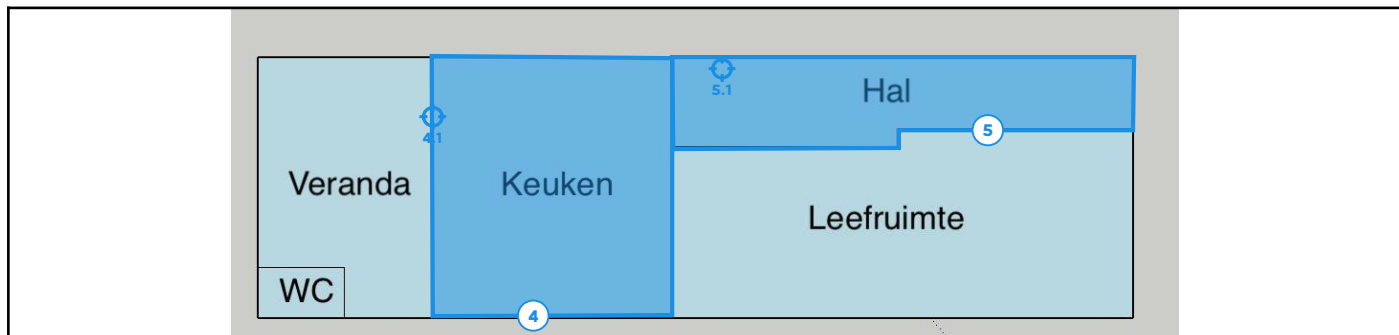
## Plan 1.5: Gelijkvloers (vloeren en plafonds)

Beschrijving	Type	Actie
4. Vloerzeil	Geen asbest	-
4.1 Code: 11022513	Puntmonster	-
5. Pleisterwerk plafonds	Geen asbest	-
5.1 Code: 11022512	Mengmonster	-

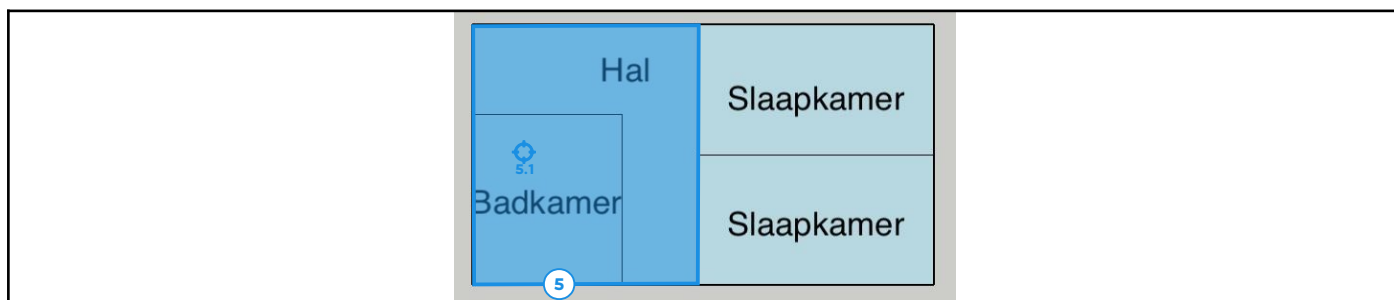
## Plan 1.6: Verdieping (vloeren en plafonds)

Beschrijving	Type	Actie
5. Pleisterwerk plafonds	Geen asbest	-
5.1 Code: 11022512	Mengmonster	-

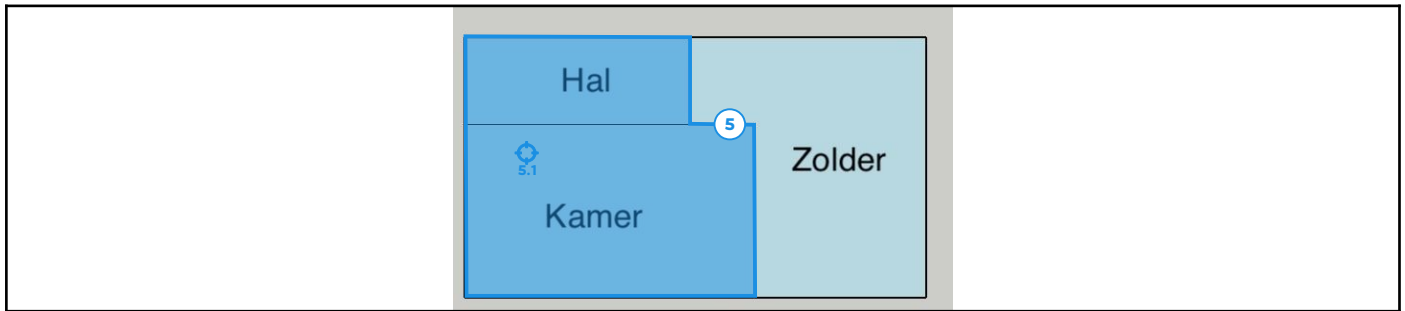
## Plan 1.7: Zolder (vloeren en plafonds)

Beschrijving	Type	Actie
5. Pleisterwerk plafonds	Geen asbest	-
5.1 Code: 11022512	Mengmonster	-
