Asbestinventarisatetest

Nicolaas Van der Vekenstraat 8, 2800 Mechelen

Attestnummer : 20260510-000003.000

Uitgegeven op : 10.05.2026

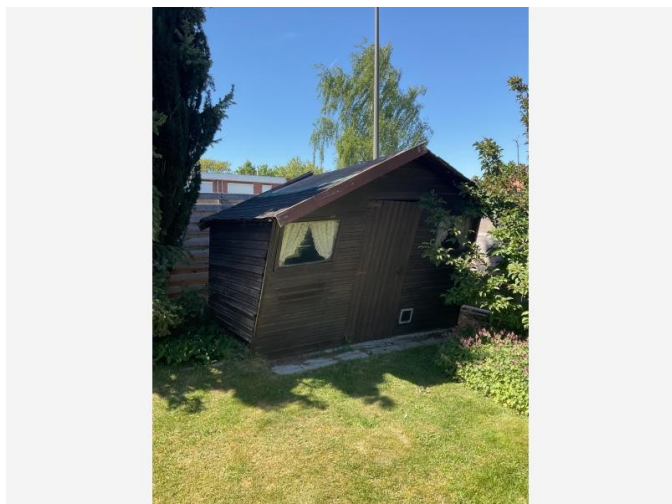
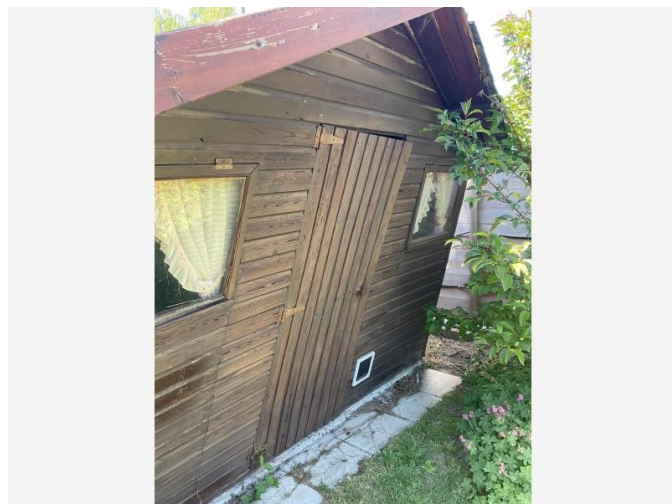
Situeringfoto

| Basis voor advies | De asbestdeskundige beoordeelt het materiaal als niet-asbestverdacht. |
| Primaire drager | Plafond |

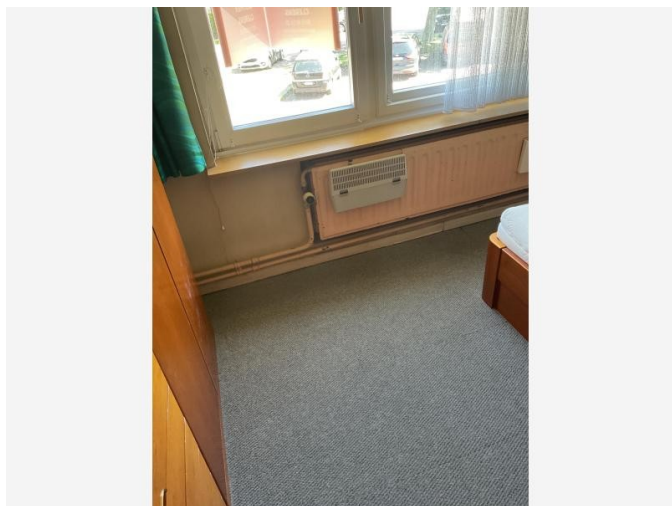
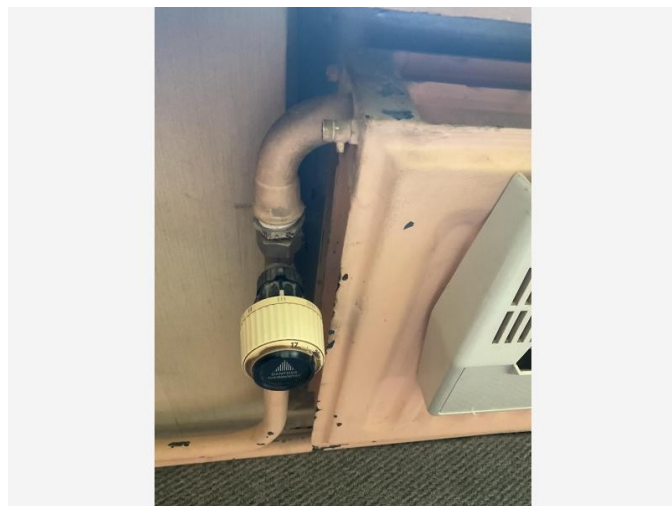
Situeringfoto

| Basis voor advies | De asbestdeskundige beoordeelt het materiaal als niet-asbestverdacht. |
