# Asbestinventarisatetest

Akkerstraat 11, 2560 Nijlen

Attestnummer : 20230404-000570.000

Uitgegeven op : 04.04.2023

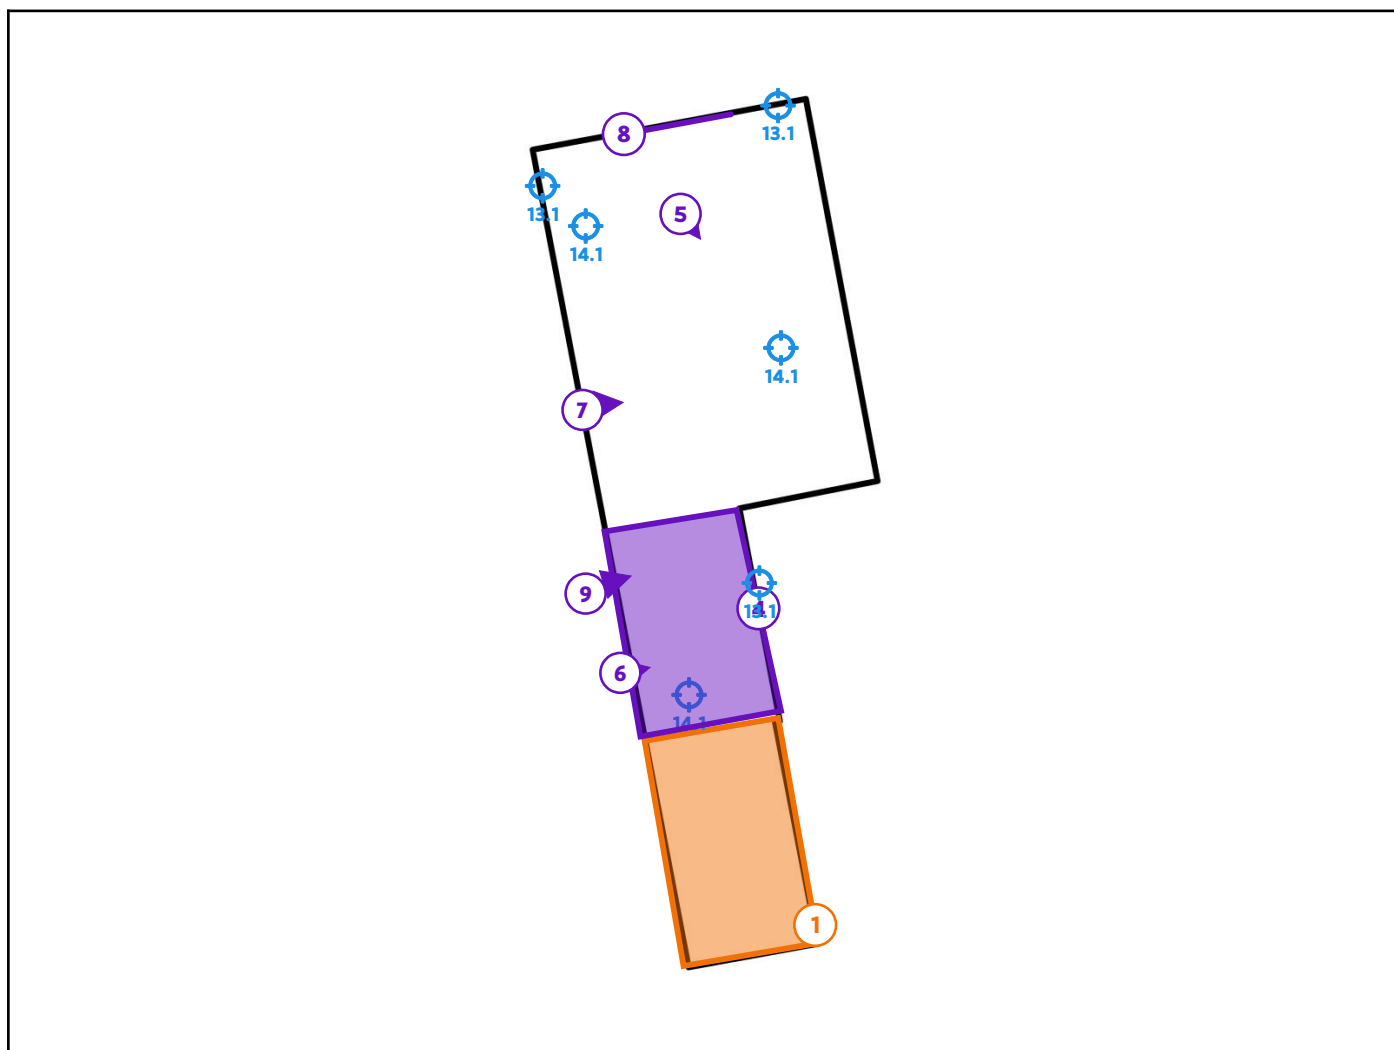
## Plan 1.1: +0

Beschrijving	Type	Actie
1. Dak achterbouw	Asbestmateriaal	<a href="#">Verwijderen</a>
4. Plat dak	Beperking	-
5. Tegels eetkamer	Advies	-
6. Tegles keuken	Advies	-
7. Tegels woonkamer	Advies	-
8. Vensterbank voorraan	Advies	-
9. Tegels toilet	Advies	-

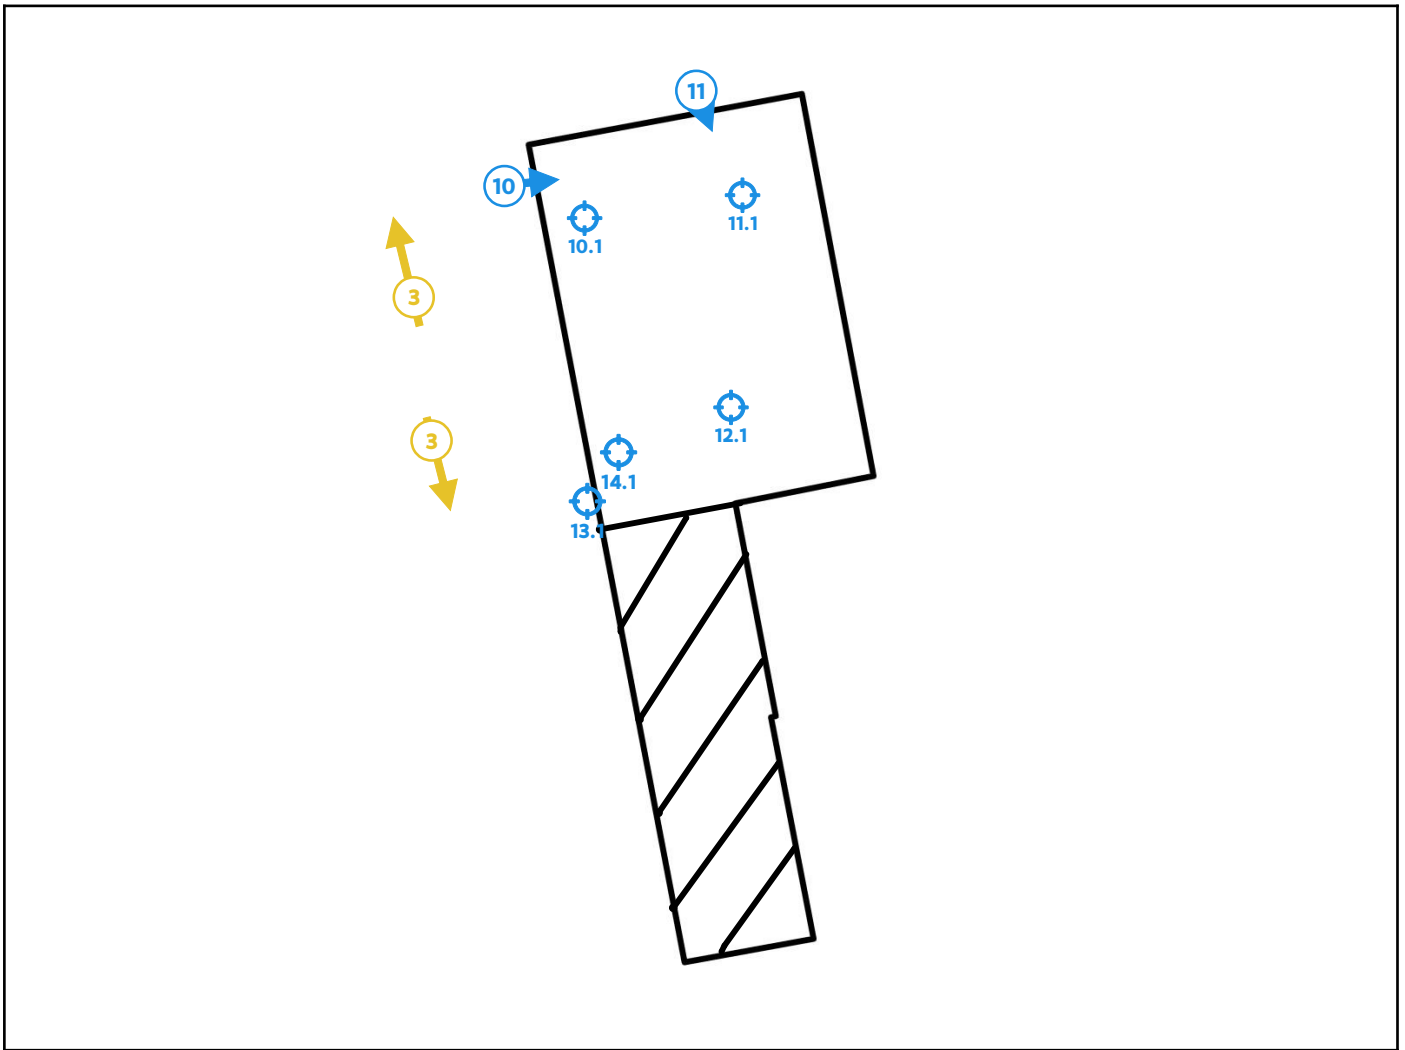
## Plan 1.2: +1

Beschrijving	Type	Actie
3. Onderdak	Asbestmateriaal	Zorgvuldig beheren
10. Kinderkamer +1 vooraan	Geen asbest	-
10.1 Code: 3	Puntmonster	-
11. Novilon kamer +1 vooraan	Geen asbest	-
11.1 Code: 2	Puntmonster	-
12. Novilon Grote slaapkamer +1 achteraan	Geen asbest	-
12.1 Code: 1	Puntmonster	-

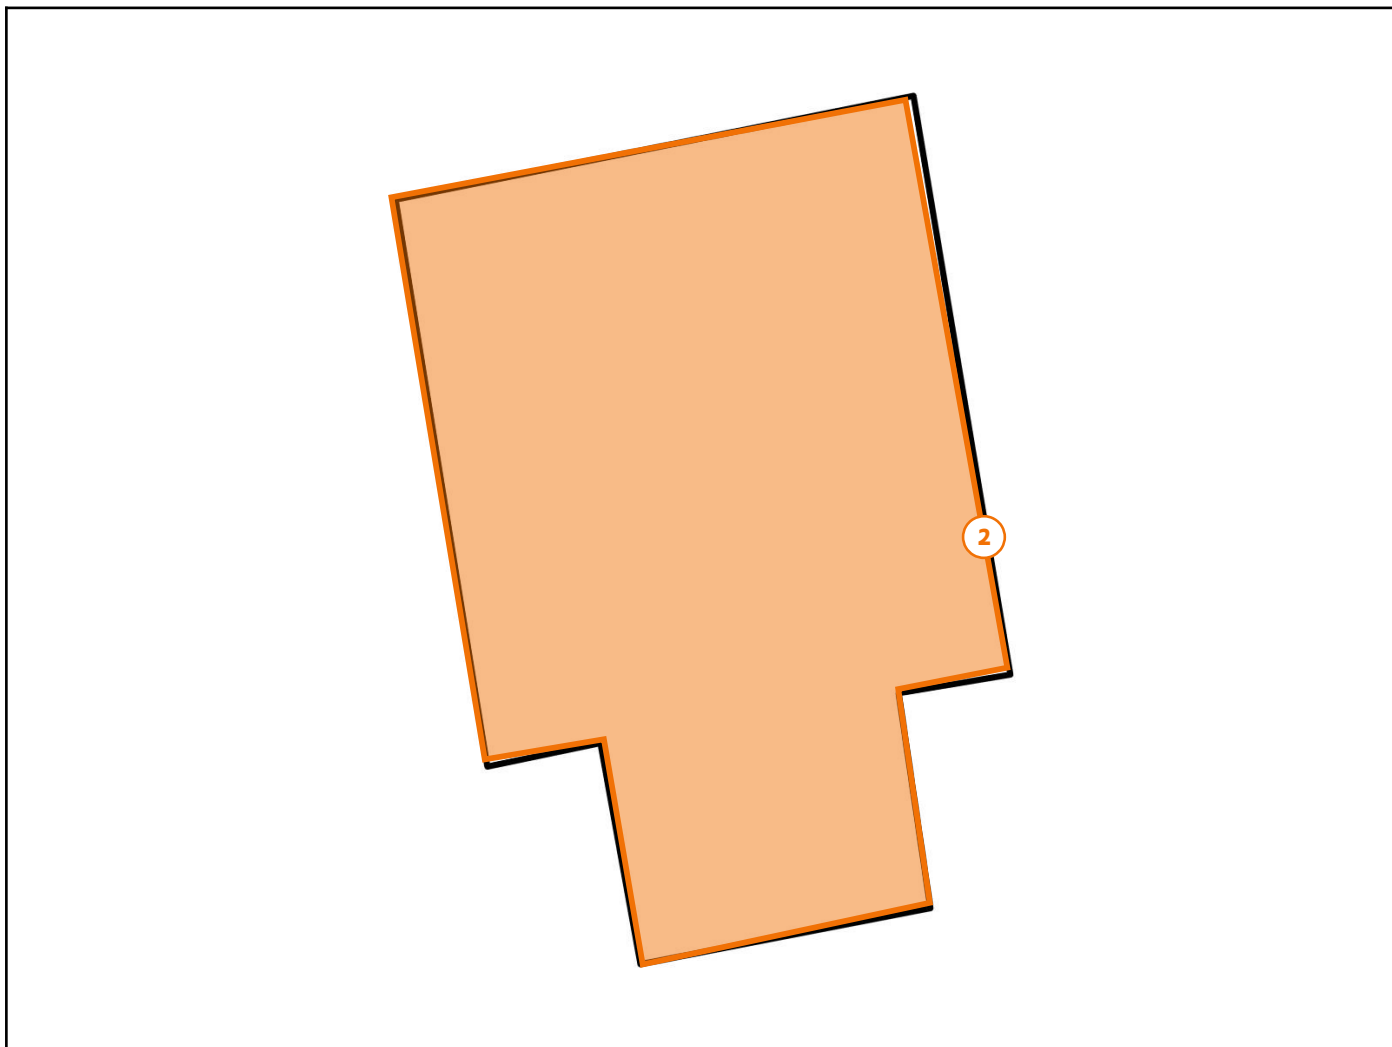
## Plan 2.1: Bijgebouw plan

Beschrijving	Type	Actie
2. Dak tuinberging	Asbestmateriaal	<a href="#">Verwijderen</a>

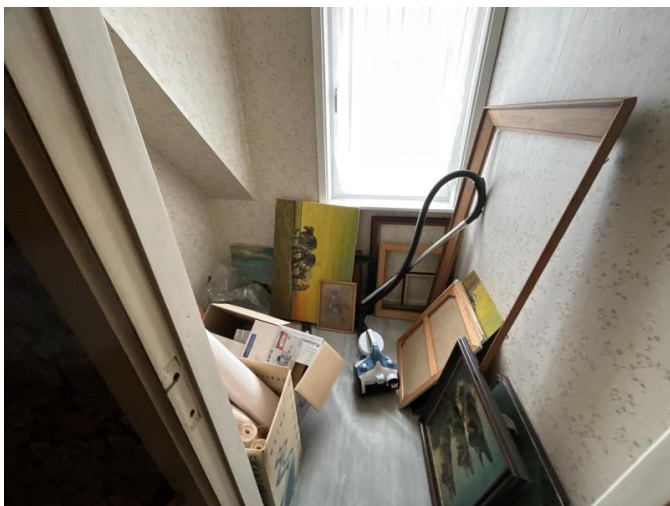
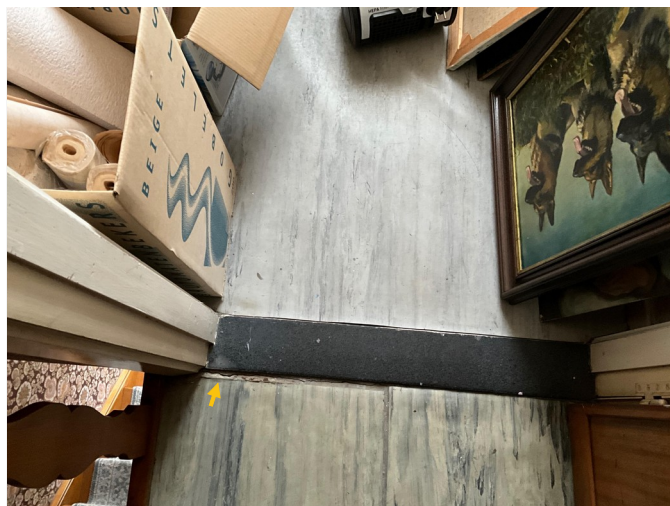
## Fiche 10: Kinderkamer +1 vooraan

Geen asbest

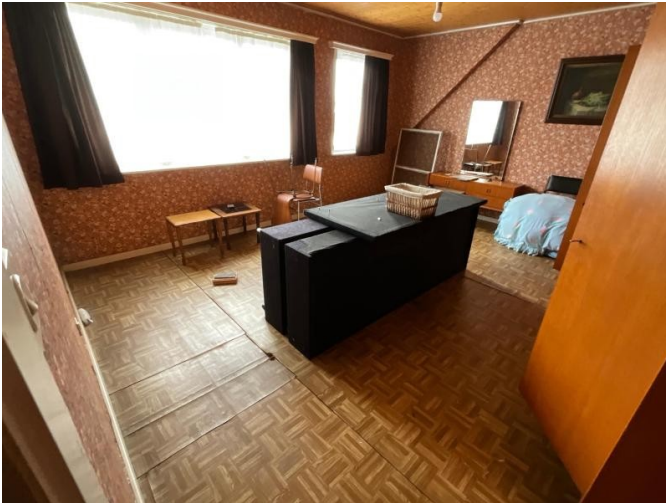
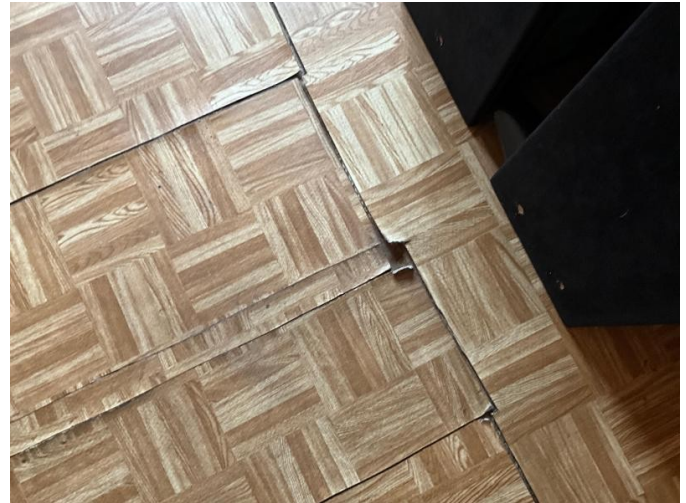
# Fiche 11: Novilon kamer +1 vooraan

Geen asbest

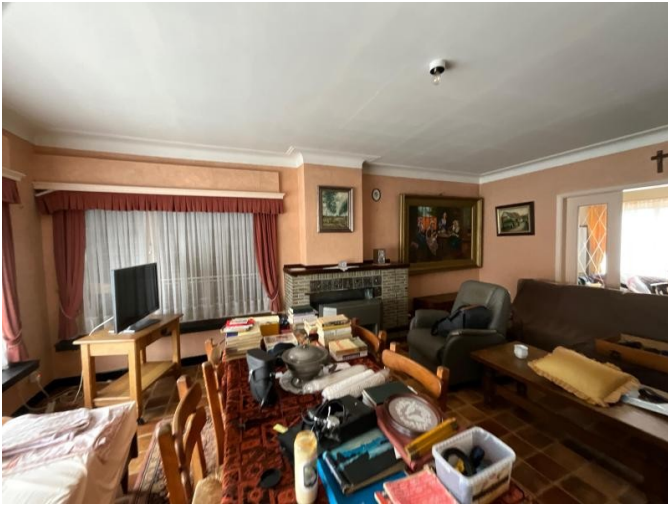
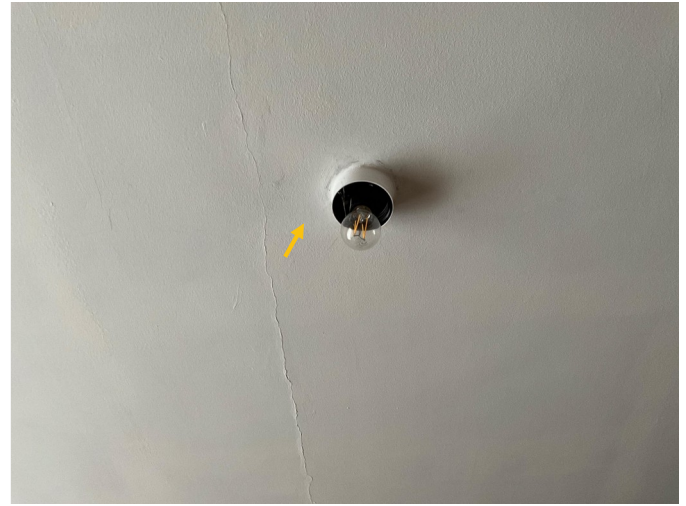
# Fiche 14: Plafonds

Geen asbest
