Asbestinventarisatietest

Booischotseweg 98, 2235 Hulshout

Attestnummer : 20250217-000308.000

Uitgegeven op : 17.02.2025

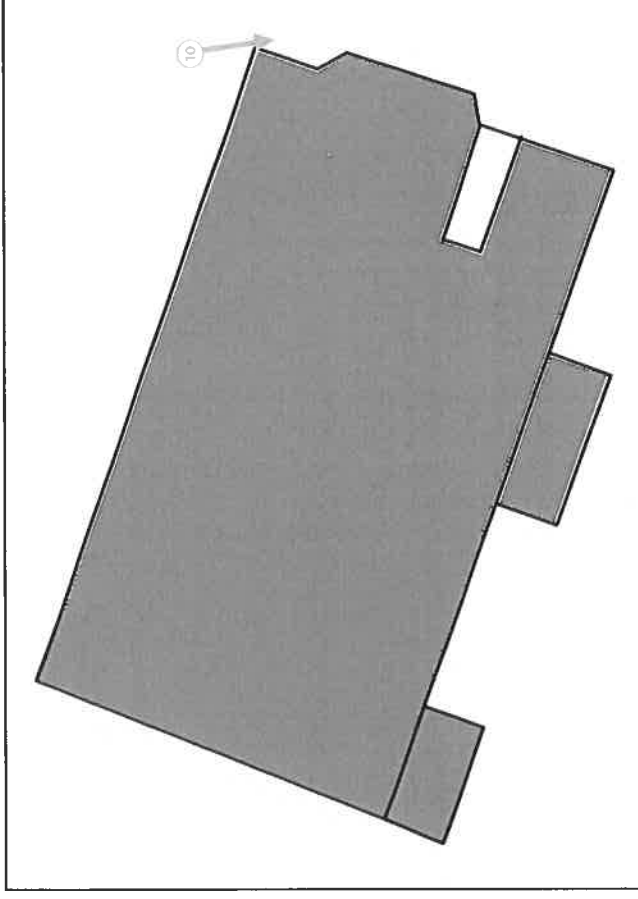
Plan 1.1: BSW98 Kelder

Beschrijving	Type	Actie
10. Cementbuis regenwaterafvoer	Asbestmateriaal	Zorgvuldig beheren

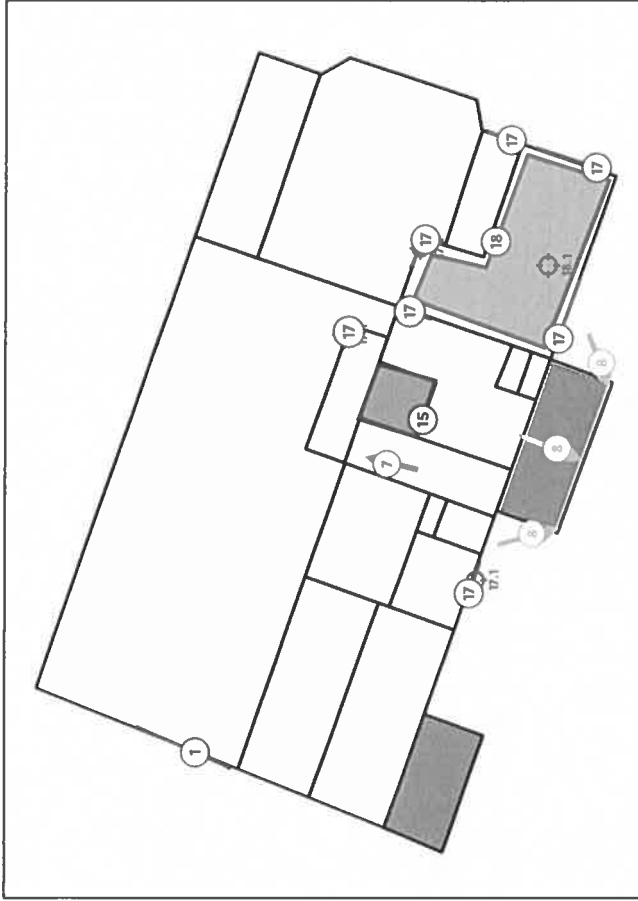
Legende van plan 1.2: BSW98 Geijkvloers

Beschrijving	Type	Actie
1. Stopverf ramen achtergevel garage	Asbestmateriaal	Dringend verwijderen
7. Verwarmingsketel Spitzfire	Asbestmateriaal	Verwijderen
8. Steunpalen afdak	Asbestmateriaal	Zorgvuldig beheeren
15. Vinylvloer slaapkamers en badkamer	Advies	-
17. Stopverf ramen woning	Geen asbest	-
17.1 Code: BSW98-06	Mengmonster	-
18. Vinylvloer woonkamer	Geen asbest	-

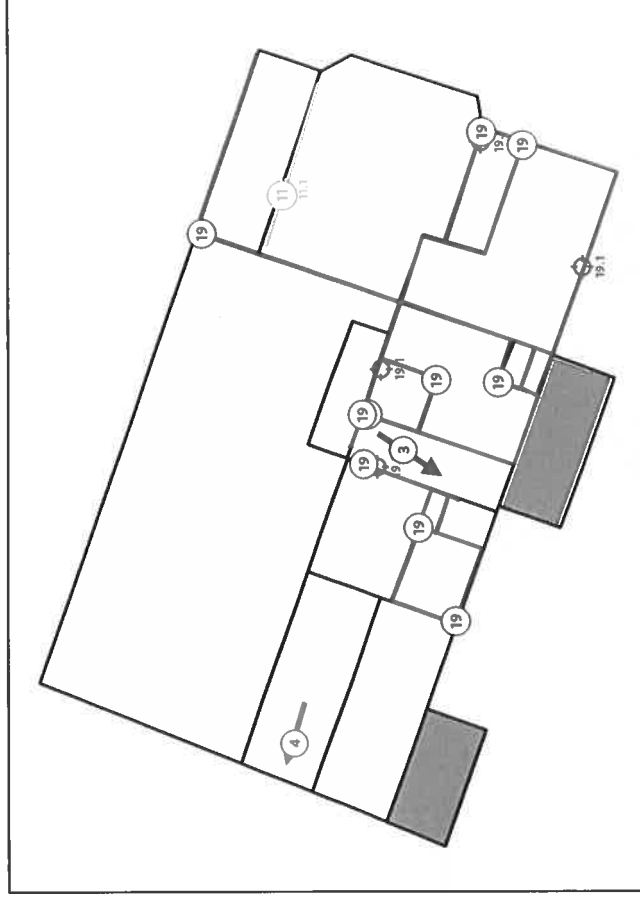
Plan 1.3: BSW98 Gelijkvloers

Beschrijving	Type	Actie
3. Roofingresten aan hout	Asbestmateriaal	Dringend verwijderen
4. Brander Biasi	Asbestmateriaal	Verwijderen
11. Mastiek aluminium schuifraam	Asbestmateriaal	Zorgvuldig behouden
11.1 Code: BSW98-04	Puntmonster	-
19. Pleisterwerk muren	Geen asbest	-
19.1 Code: BSW98-01	Mengmonster	-

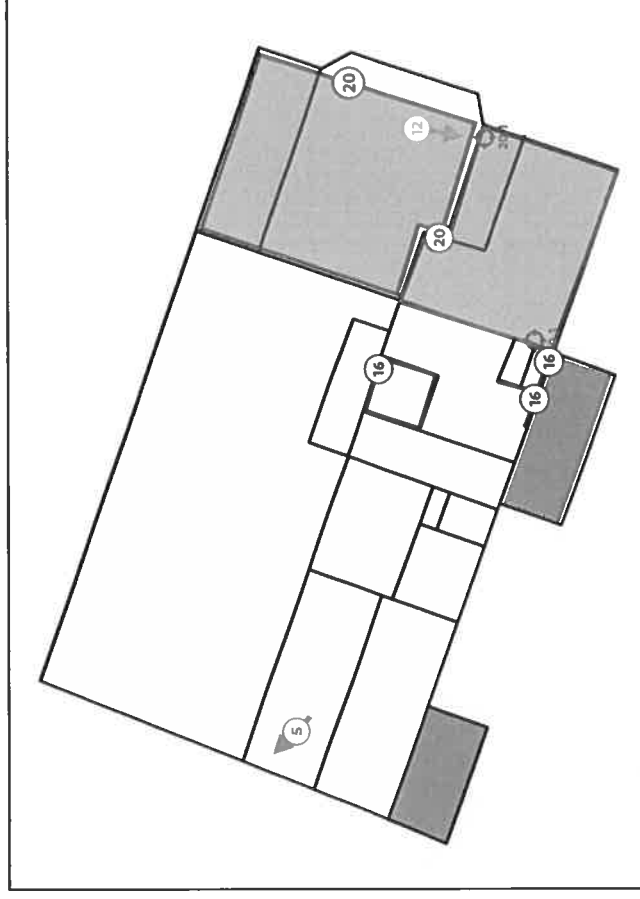
Plan 1.4: BSW98 Gelijkvloers

Beschrijving	Type	Actie
5. Dichtingen flenskoppelingen brander	Asbestmateriaal	Verwijderen
12. Elektricitetskast	Asbestmateriaal	Zorgvuldig behouden
16. Tegelijm faiencetegels	Advies	-
20. Pleisterwerk plafonds	Geen asbest	-
20.1 Code: BSW98-02	Mengmonster	-

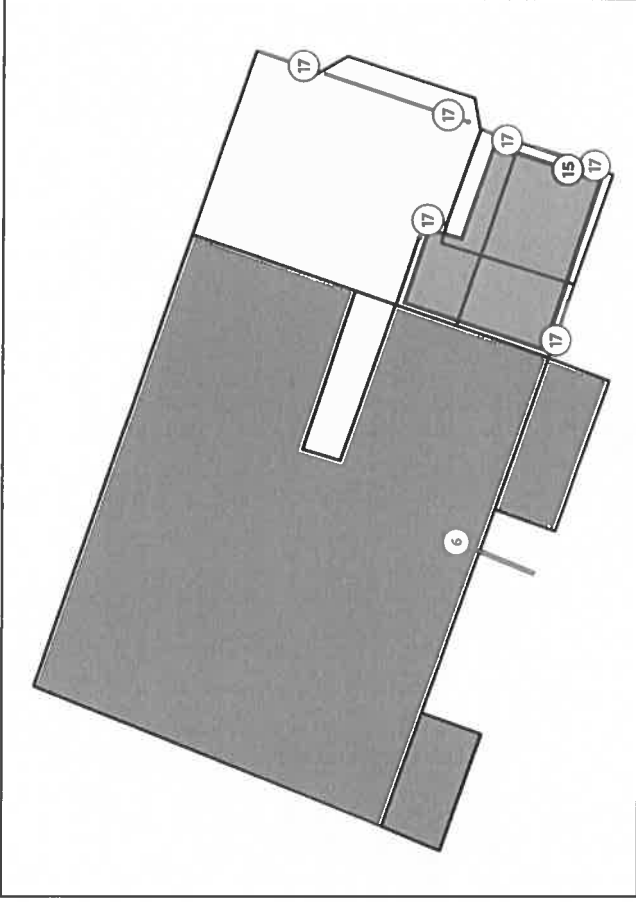
Plan 1.5: BSW98 1e verdieping

Beschrijving	Type	Actie
6. Asbestcementen schouwpijp	Asbestmateriaal	Verwijderen
15. Vinylvloer slaapkamers en badkamer	Advies	-
17. Stopverf ramen woning	Geen asbest	-

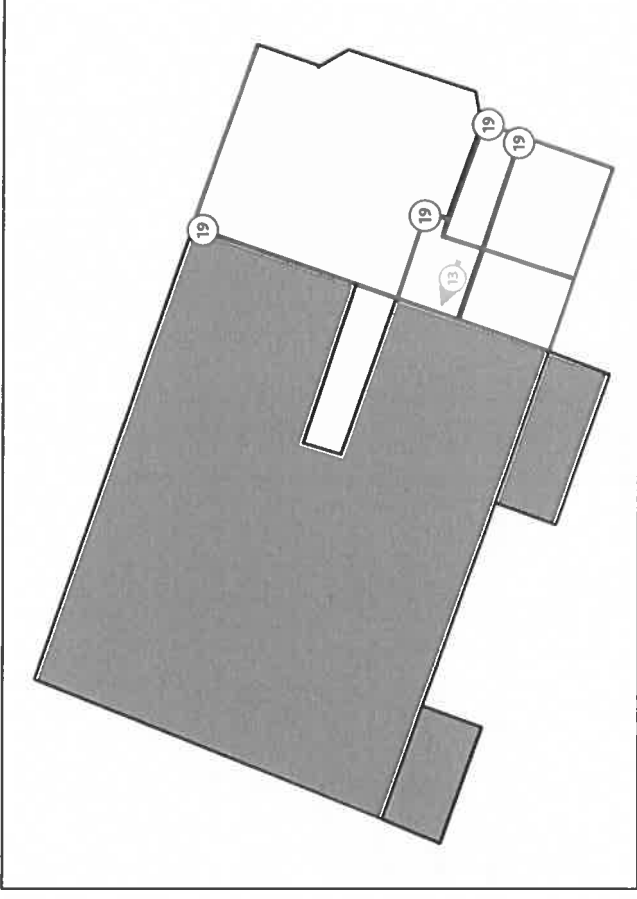
Plan 1.6: BSW98 1e verdieping

Beschrijving	Type	Actie
13. Bakeliet schakelaar	Asbestmateriaal	Zorgvuldig beheren
19. Pleisterwerk muren	Geen asbest	-

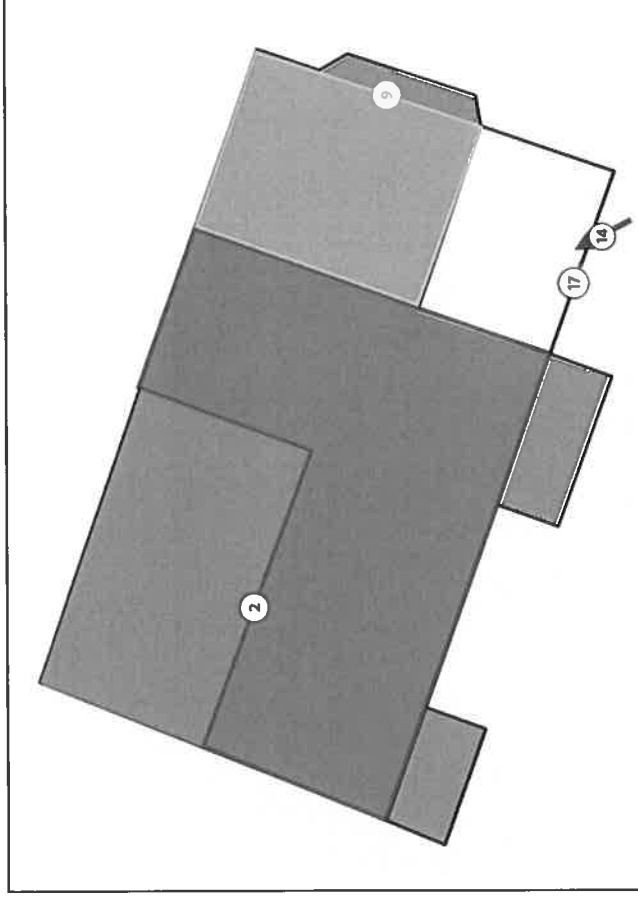
Plan 1.8: BSW98 Zolder

Beschrijving	Type	Actie
2. Golfplaten dak	Asbestmateriaal	Dringend verwijderen
9. Roofing dak toonzaal	Asbestmateriaal	Zorgvuldig beheren
14. Schoorsteen (inwendig)	Beperking	-
17. Stopverf ramen woning	Geen asbest	-

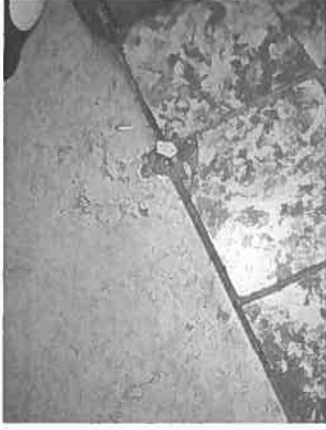
Fiche 15: Vinylvloer slaapkamers en badkamer

Advies

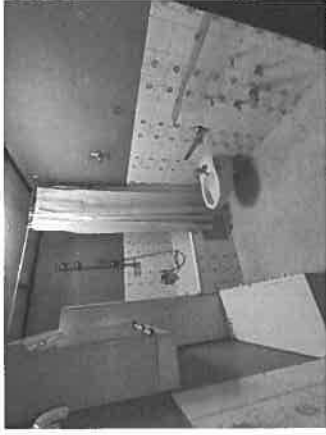
Fiche 16: Tegellijm faiencetegels

Advies
