# Asbestinventarisatetest

Nijverheidstraat 127, 9040 Gent

Attestnummer : 20240517-000213.000

Uitgegeven op : 17.05.2024

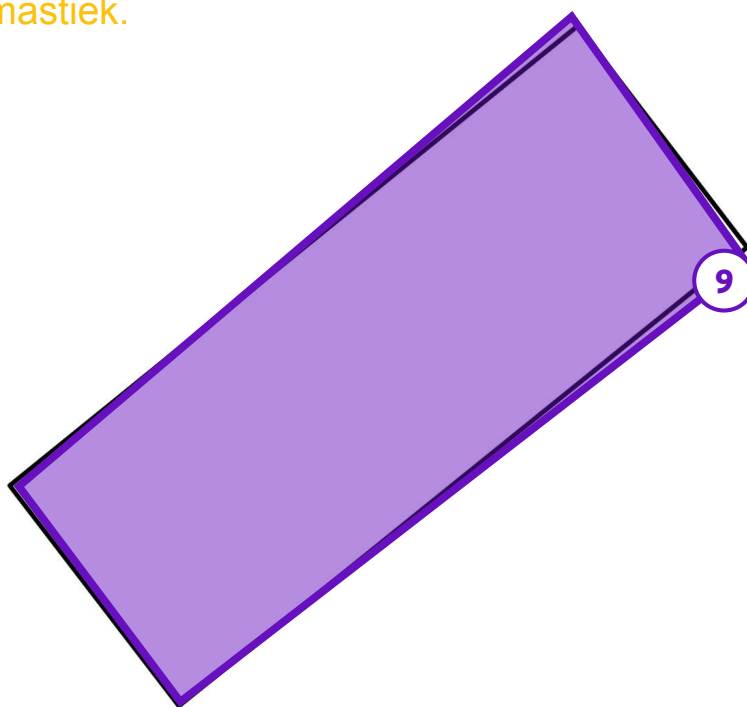
## Plan 1.1: Hoofdgebouw plan

alle ramen bevatten geen mastiek.

Beschrijving	Type	Actie
9. plafond	Advies	-
11. mastiek ramen	Advies	-

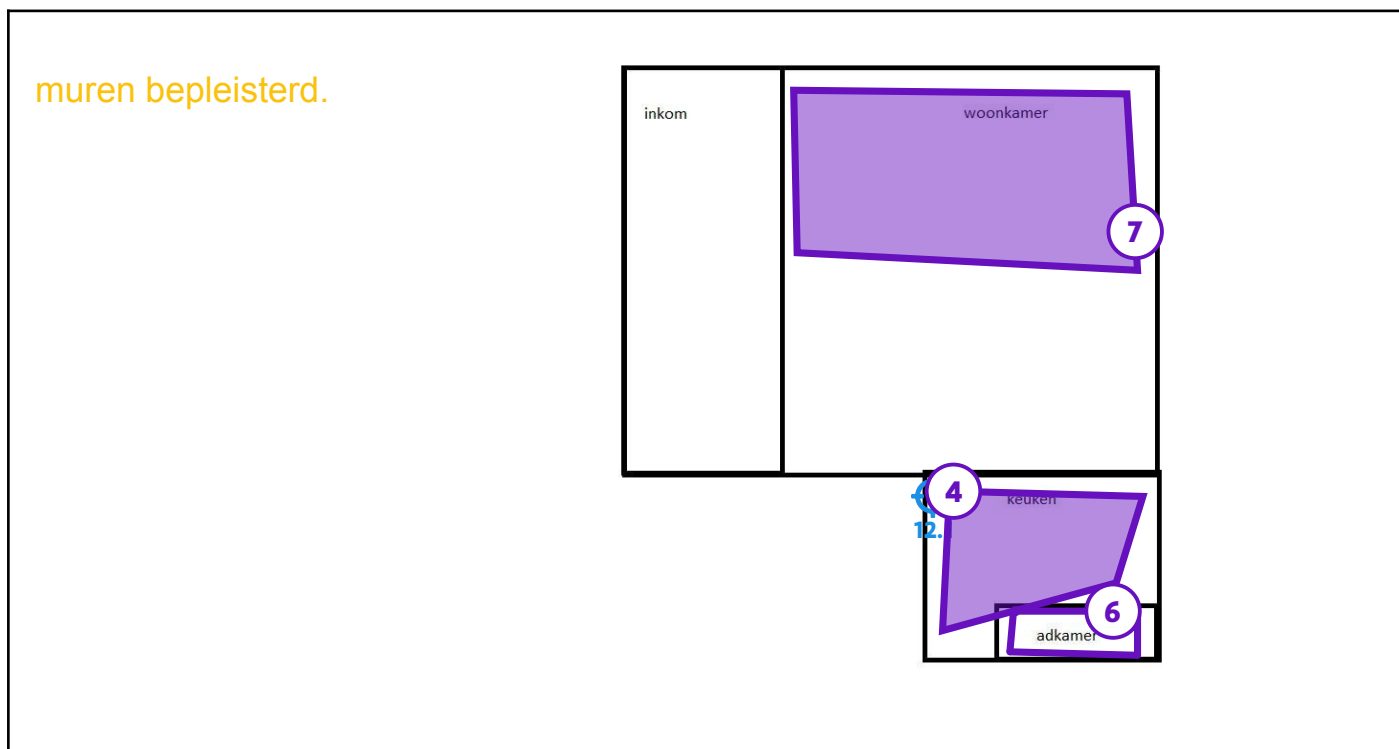
## Plan 1.2: glv

Beschrijving	Type	Actie
4. vloerzeil keuken	Advies	-
6. wandpanelen badkamer	Advies	-
7. vloerzeil woonkamer	Advies	-
12. muurpleister	Geen asbest	-
12.1 Code: 01	Mengmonster	-

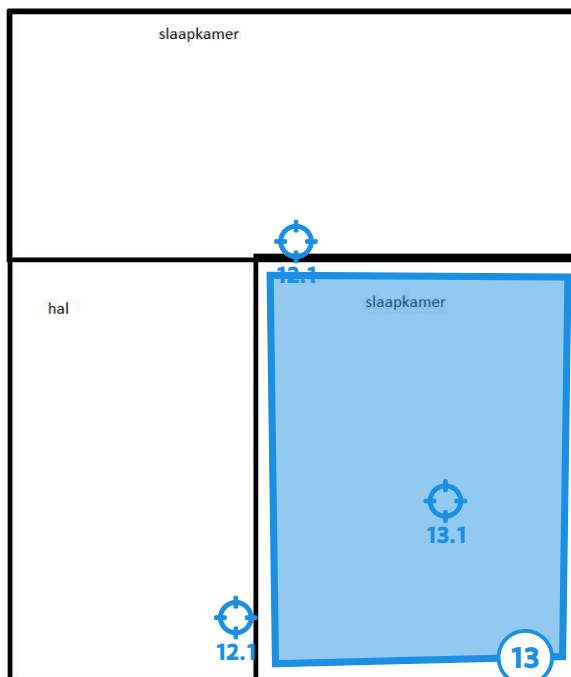
## Plan 1.3: vd1

muren zijn bepleisterd.

Beschrijving	Type	Actie
12. muurpleister	Geen asbest	-
12.1 Code: 01	Mengmonster	-
13. vloerzeil slaapkamer	Geen asbest	-
13.1 Code: 02	Puntmonster	-

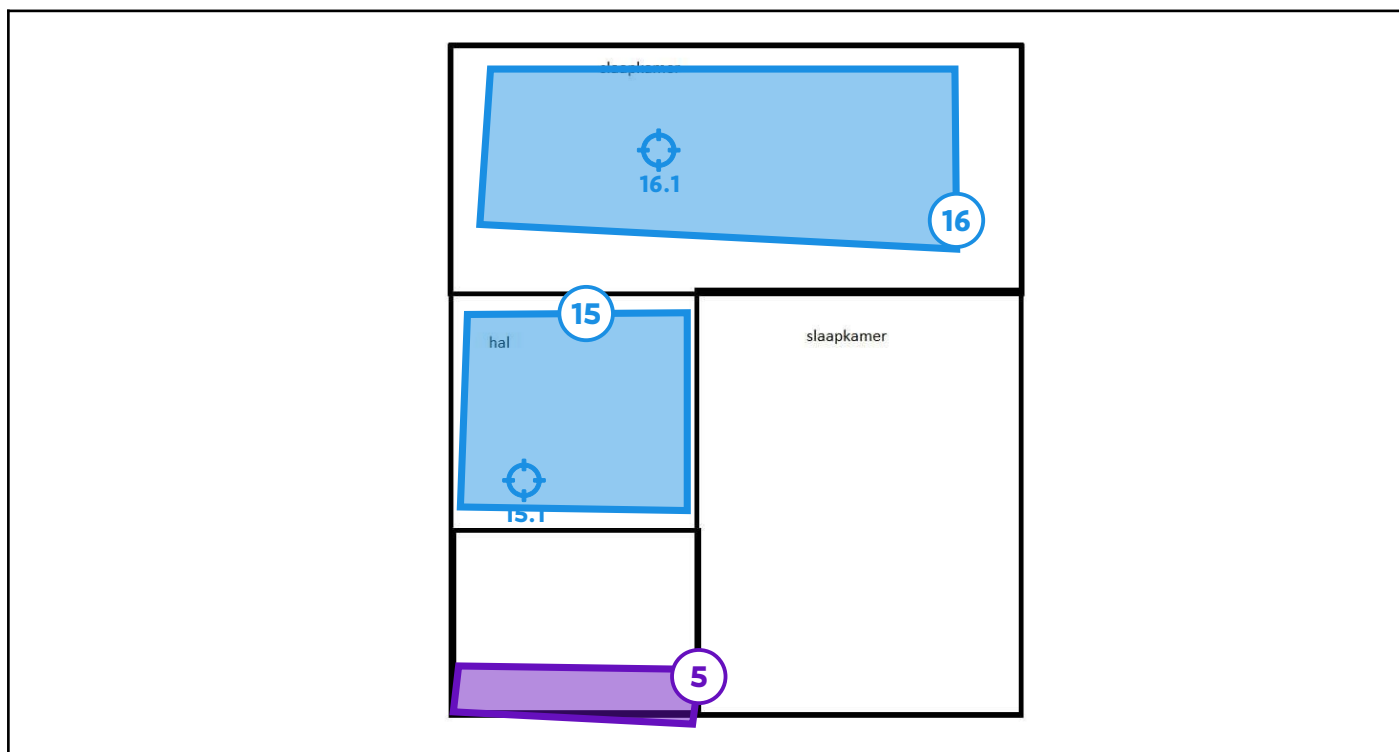
## Plan 1.4: vd2

Beschrijving	Type	Actie
5. vloerzeil trap vd1	Advies	-
15. vloerzeil hal vd2	Geen asbest	-
15.1 Code: 03	Puntmonster	-
16. vloerzeil vd2 slaapkamer	Geen asbest	-
16.1 Code: 04	Puntmonster	-

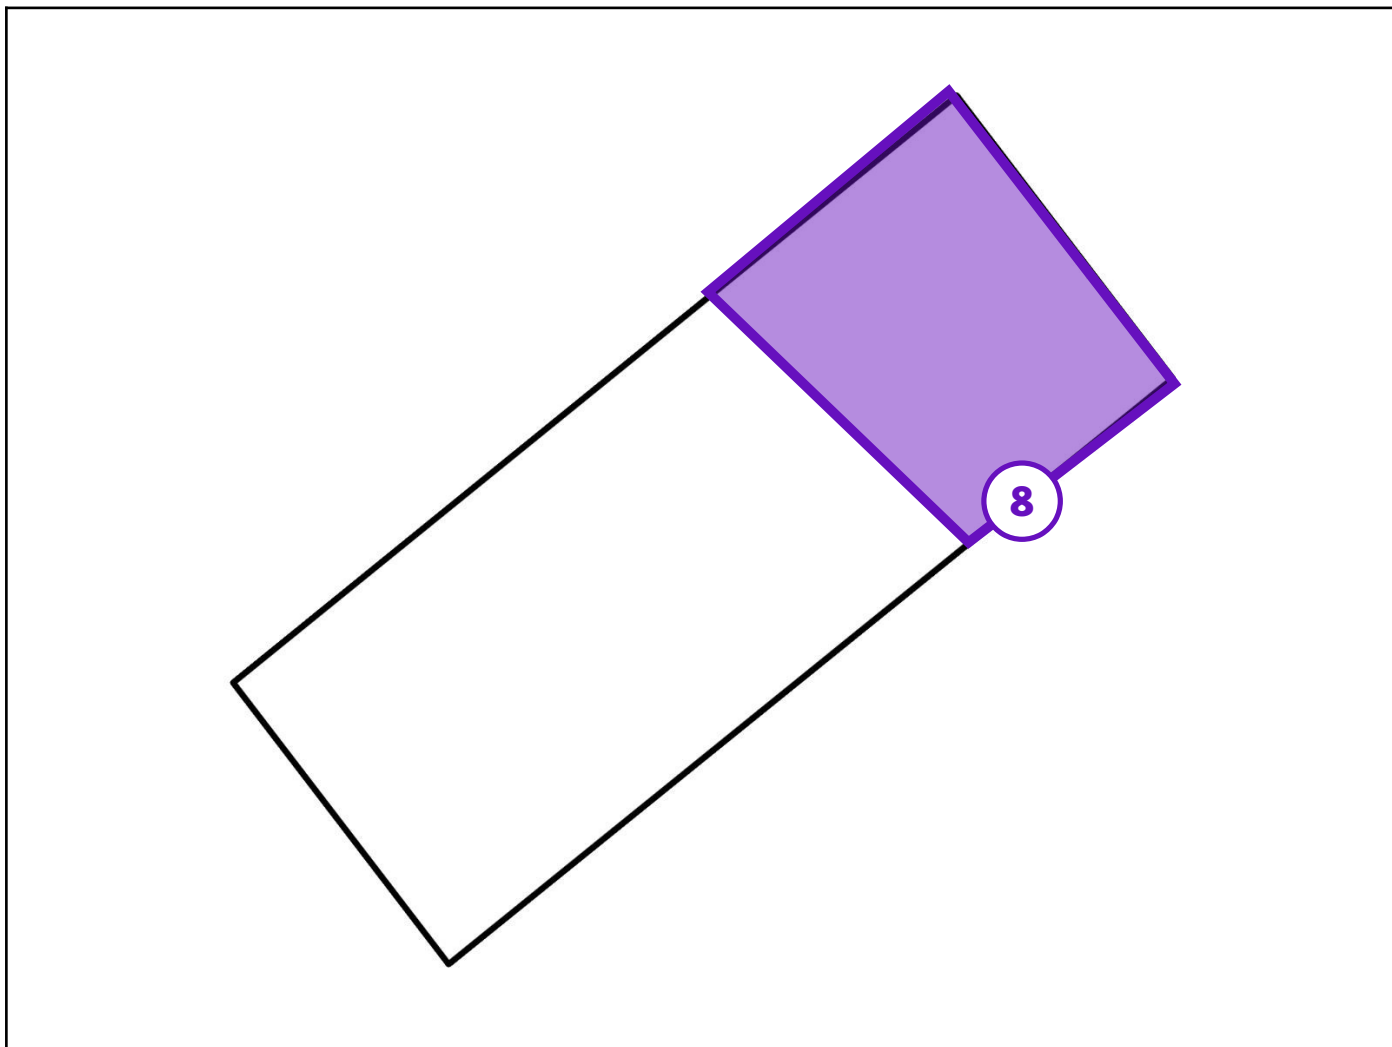
## Plan 1.5: Hoofdgebouw plan

Beschrijving	Type	Actie
8. dak bedekking platte daken.	Advies	-

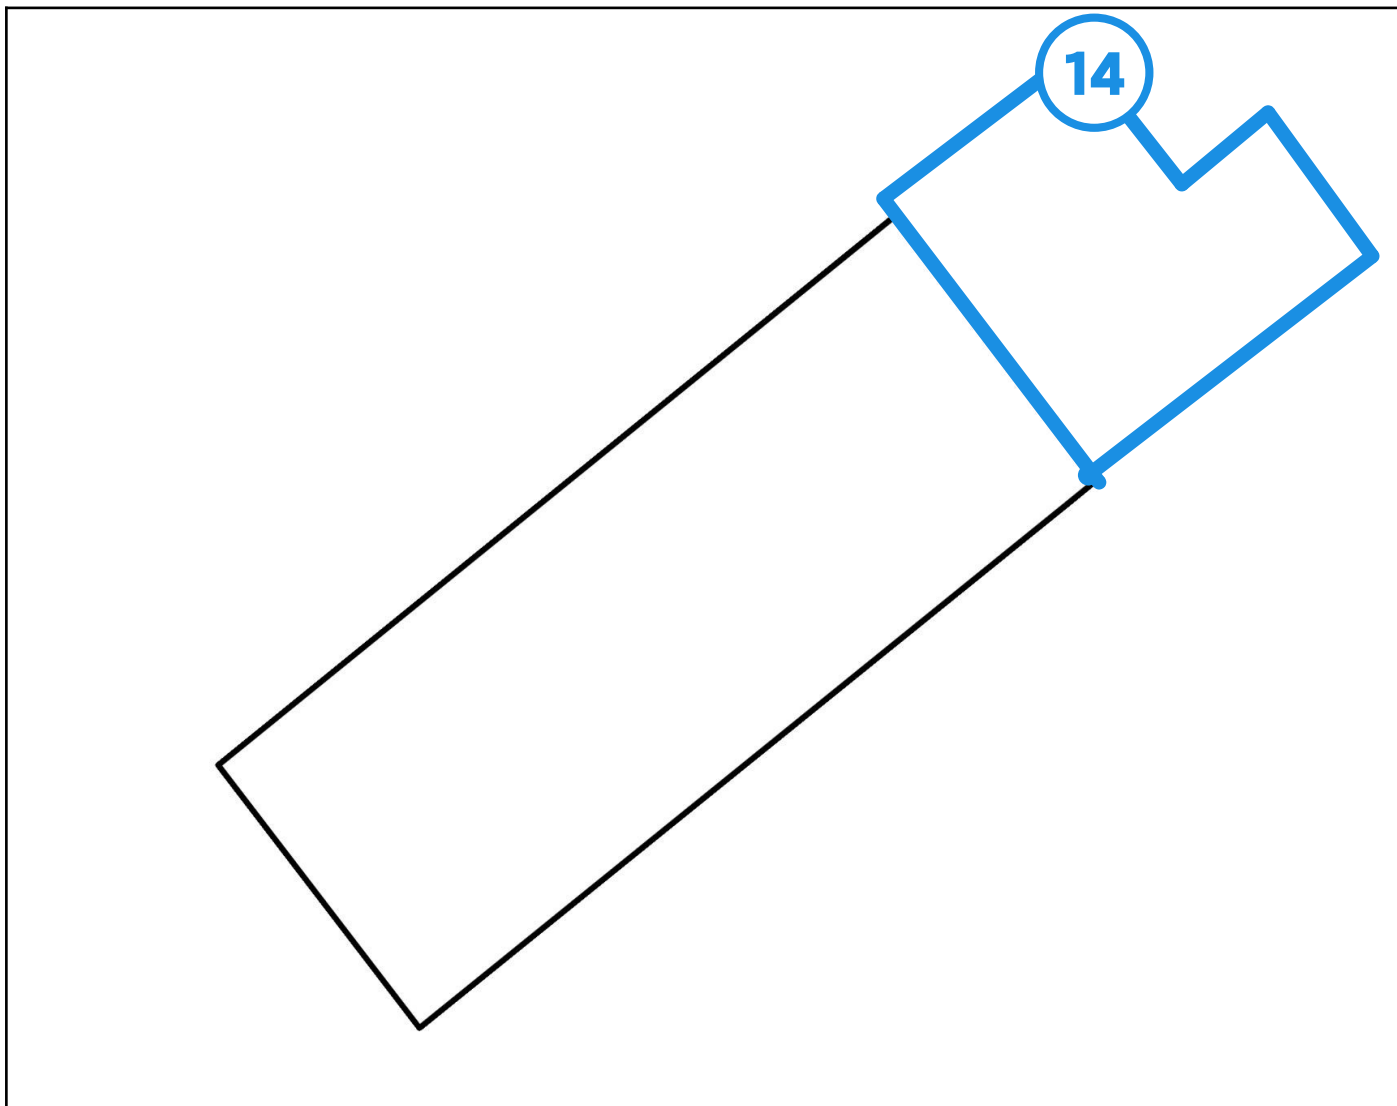
## Plan 1.9: Hoofdgebouw plan

Beschrijving	Type	Actie
14. crepi koer	Geen asbest	-

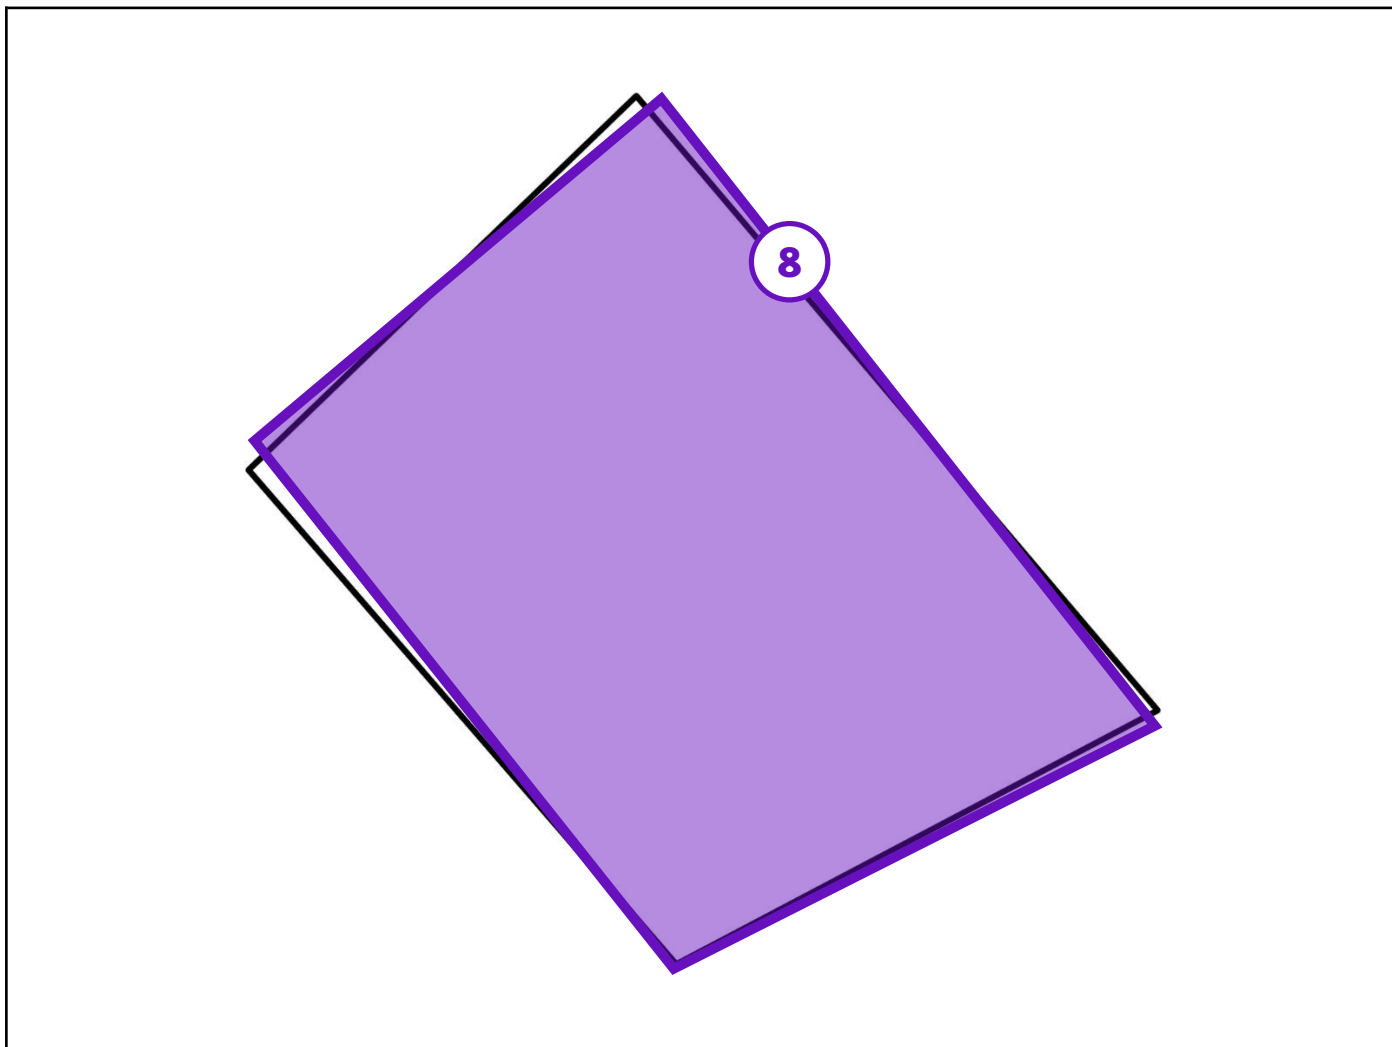
## Plan 2.1: Constructie plan

Beschrijving	Type	Actie
8. dak bedekking platte daken.	Advies	-
