# Asbestinventarisatetest

Beelbroekhof 127, 9040 Gent

Attestnummer : 20240607-000313.000

Uitgegeven op : 07.06.2024

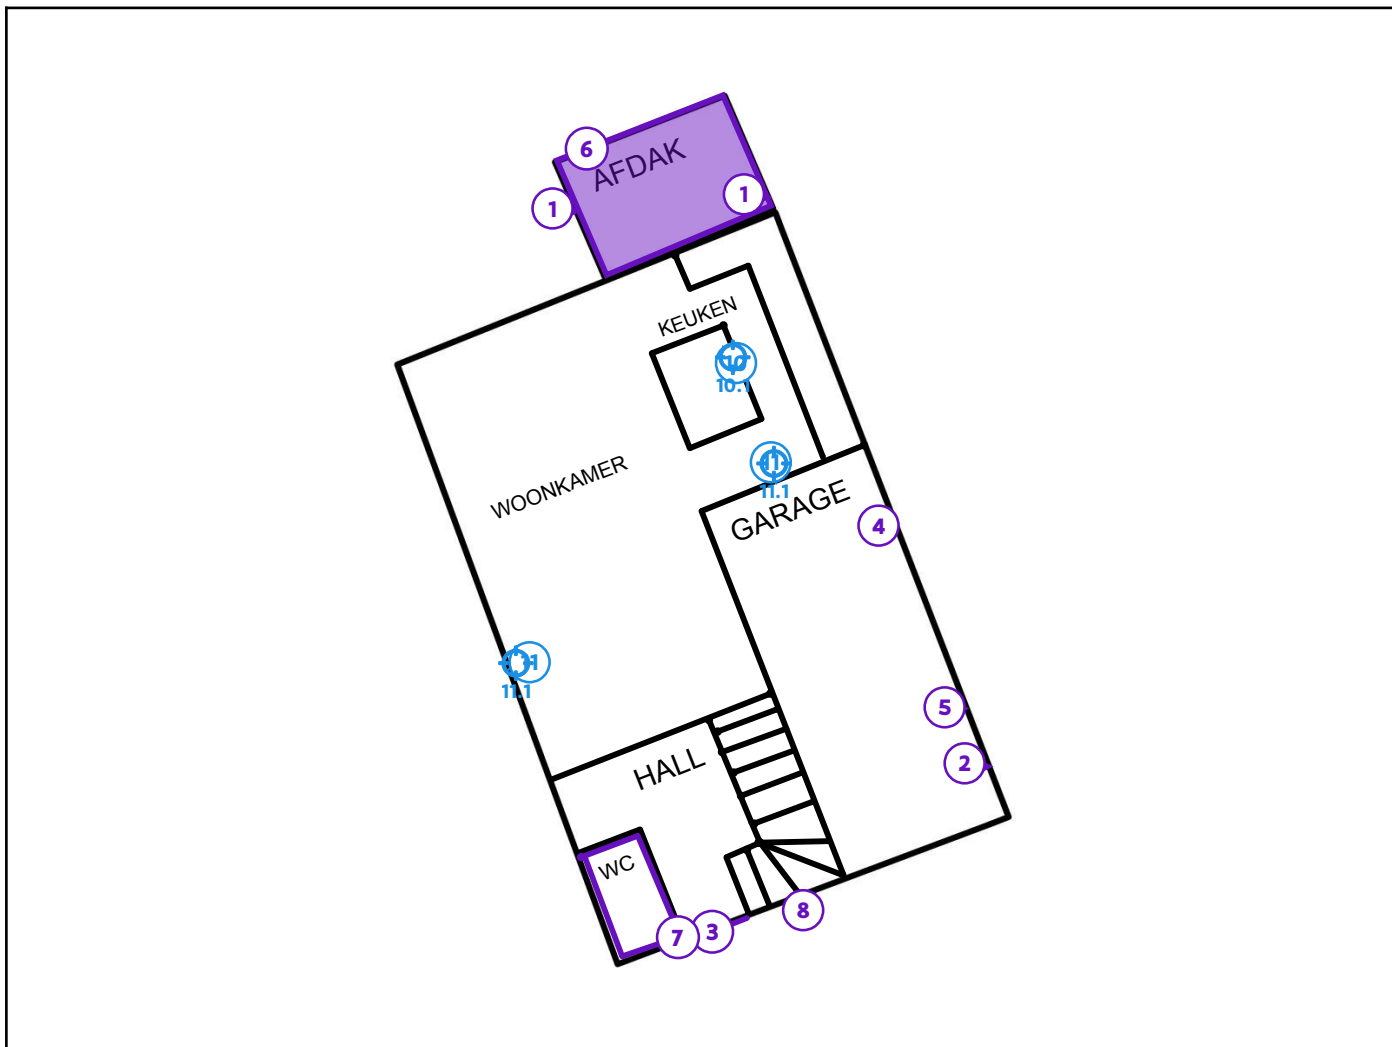
# Plan 1.1: GELIJKVLOERS

Beschrijving	Type	Actie
1. RIOLERINGEN	Advies	-
2. DOORVOERBOCHT NUTSVOORZIENINGS LEIDINGEN	Advies	-
3. RAAMTABLETTEN & DEURDORPELS BUITEN	Advies	-
4. CV KETEL	Advies	-
5. ELEKTRICITEITSKAST	Advies	-
6. GOLFPLATEN	Advies	-

7. FAIENCE TEGELS	Advies	-
8. SILLICONE RAMEN/DEUREN	Advies	-
10. PLEISTERWERK PLAFOND	Geen asbest	-
10.1 Code: MM2	Mengmonster	-
11. PLEISTERWERK WAND	Geen asbest	-
11.1 Code: MM1	Mengmonster	-

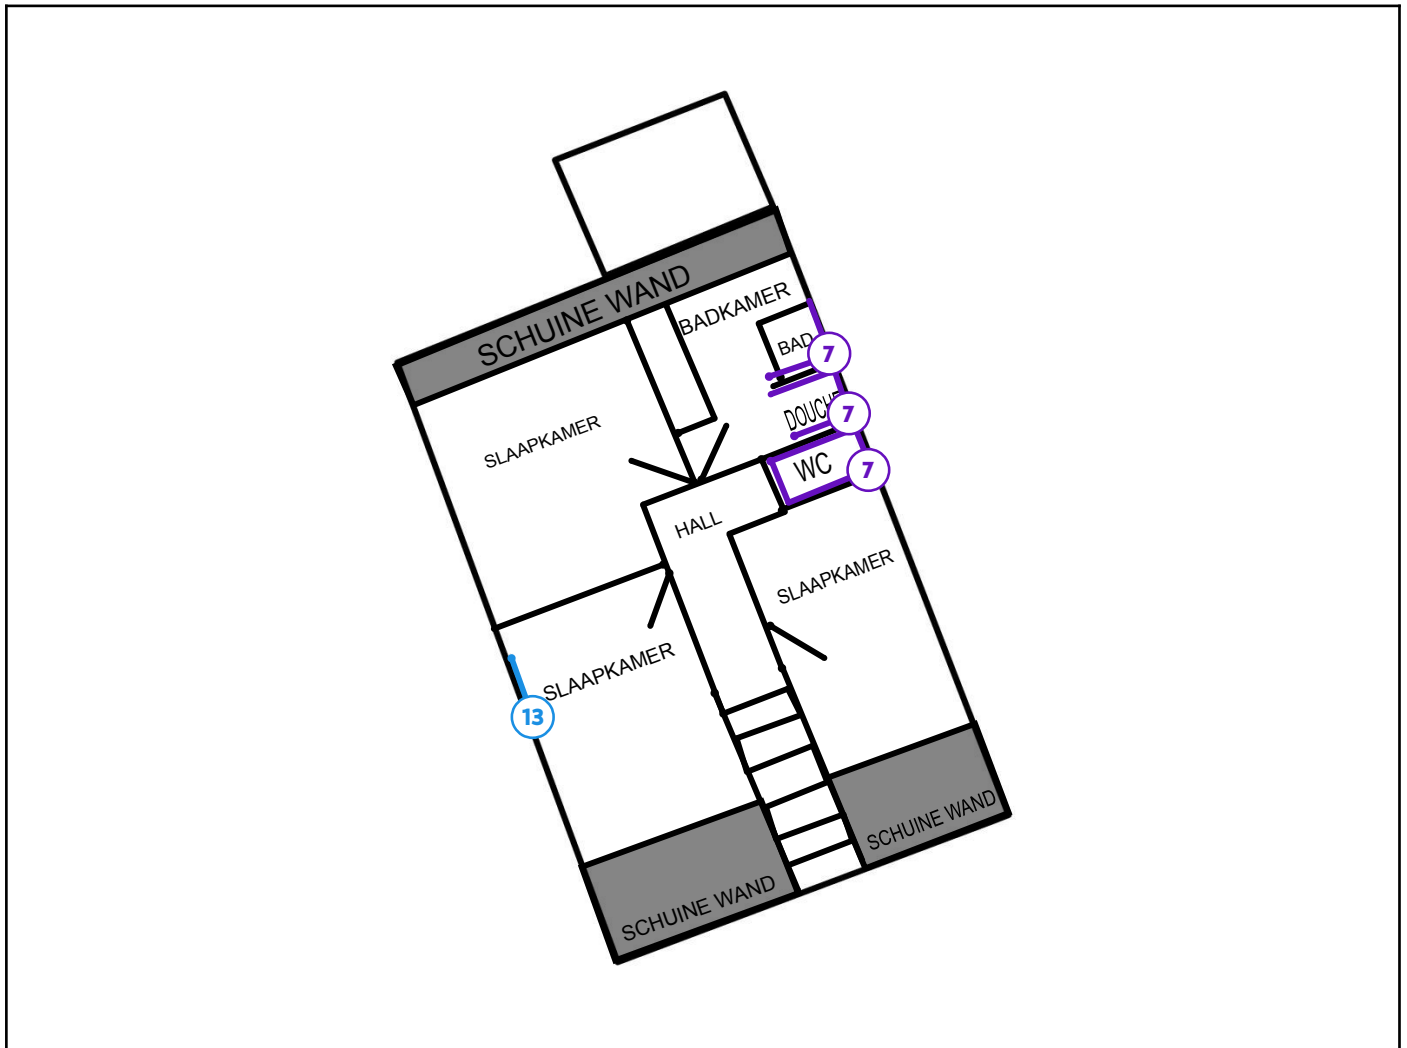
## Plan 1.2: EERSTE VERDIEPING

Beschrijving	Type	Actie
7. FAIENCE TEGELS	Advies	-
13. RAAMTABLETTEN BINNEN	Geen asbest	-

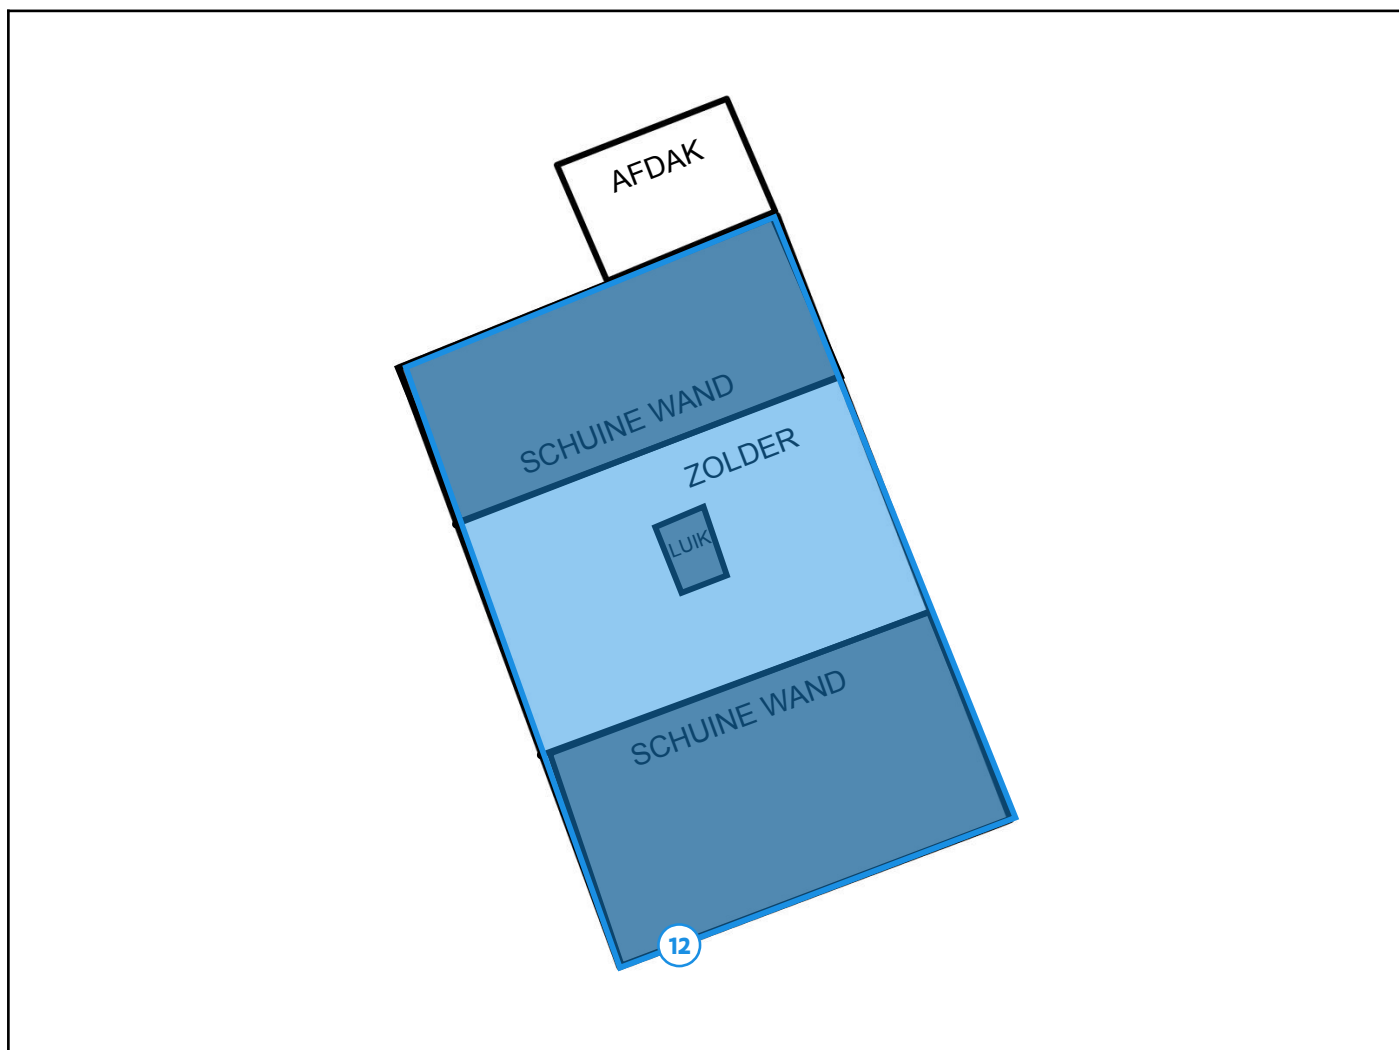
## Plan 1.3: ZOLDER

Beschrijving	Type	Actie
12. ONDERDAK	Geen asbest	-

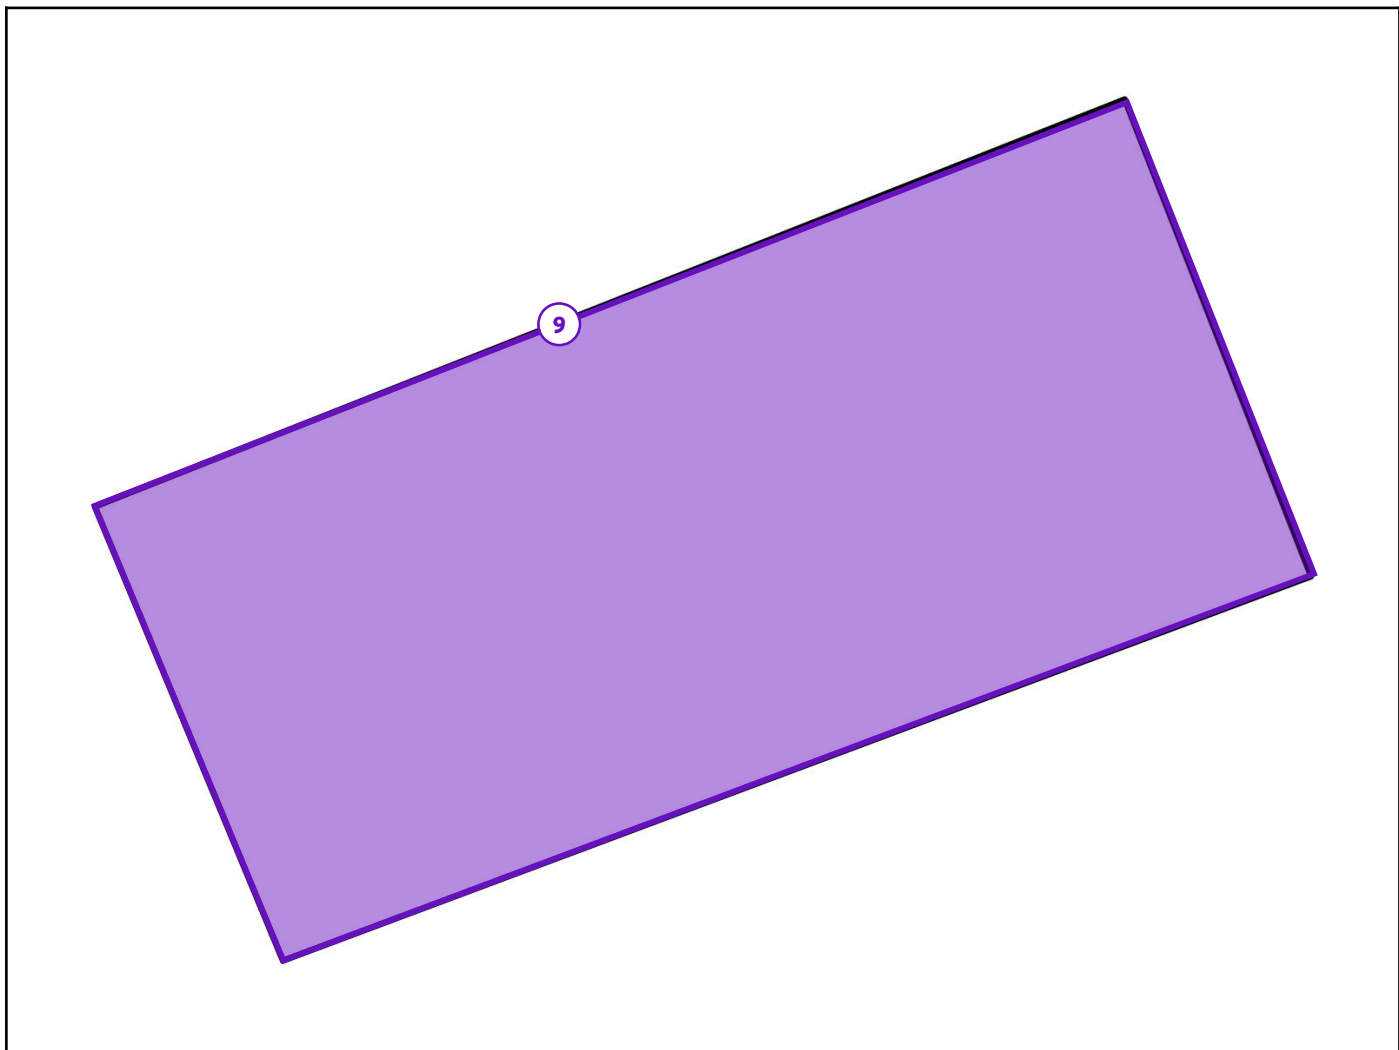
## Plan 2.1: TUINBERGING plan

Beschrijving	Type	Actie
9. EPDM DAK TUINBERGING	Advies	-
