Asbestinventarisatetest

Provinciebaan 169, 9270 Laarne

Attestnummer : 20240617-000078.000

Uitgegeven op : 17.06.2024

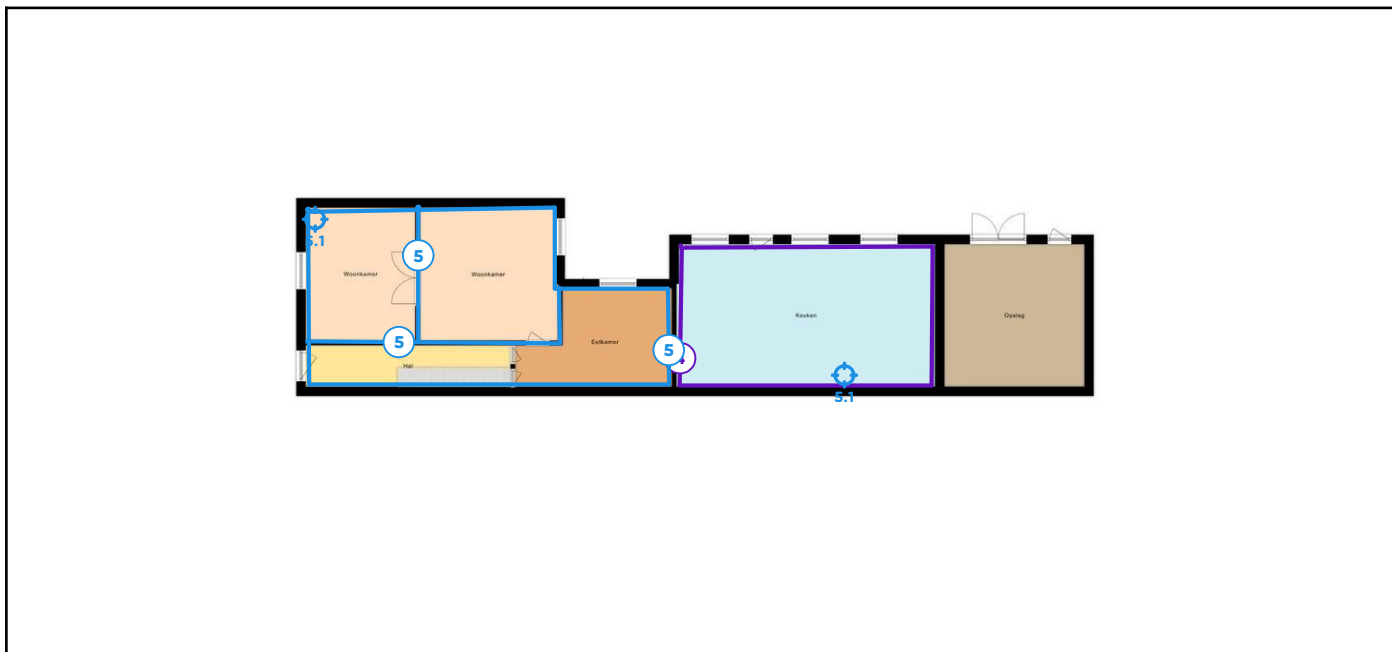
Plan 1.2: GLV muren

Beschrijving	Type	Actie
4. Faience tegelwerk	Advies	-
5. Pleisterwerk muren	Geen asbest	-
5.1 Code: MM01	Mengmonster	-

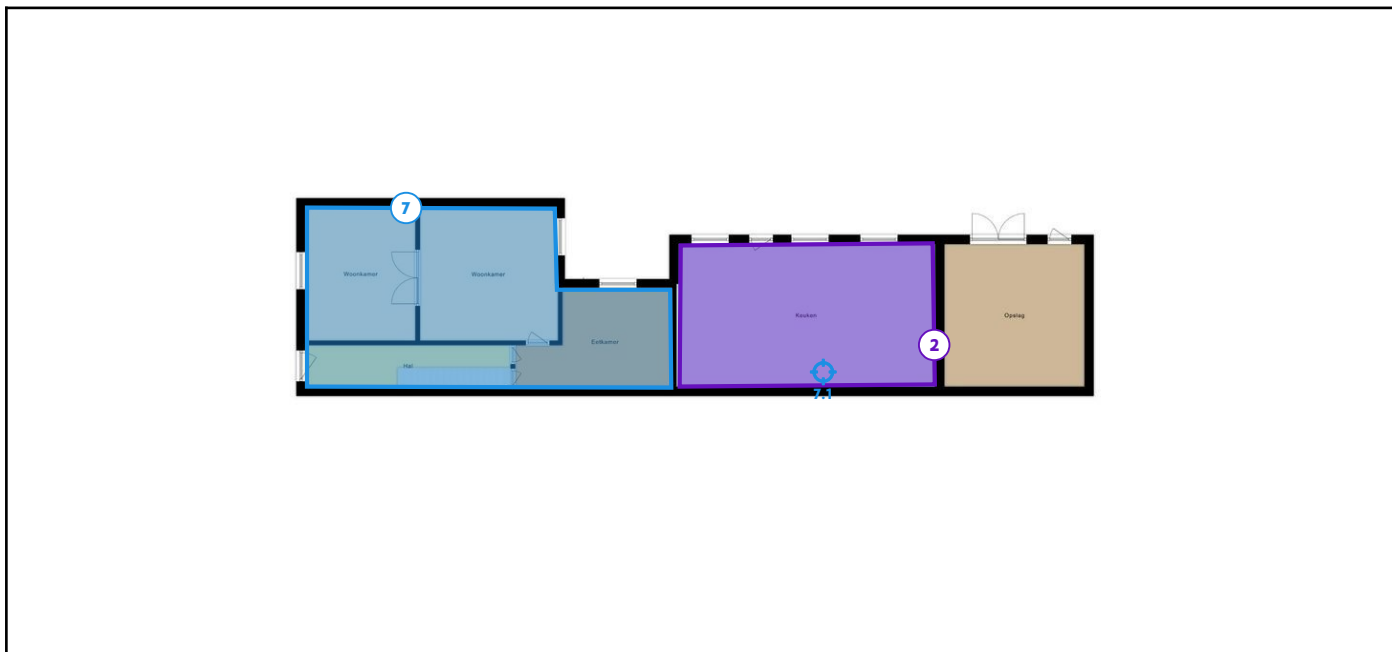
Plan 1.3: GLV plafonds

Beschrijving	Type	Actie
2. Plafonds natte ruimtes	Advies	-
7. Pleisterwerk plafonds	Geen asbest	-
7.1 Code: MM02	Mengmonster	-

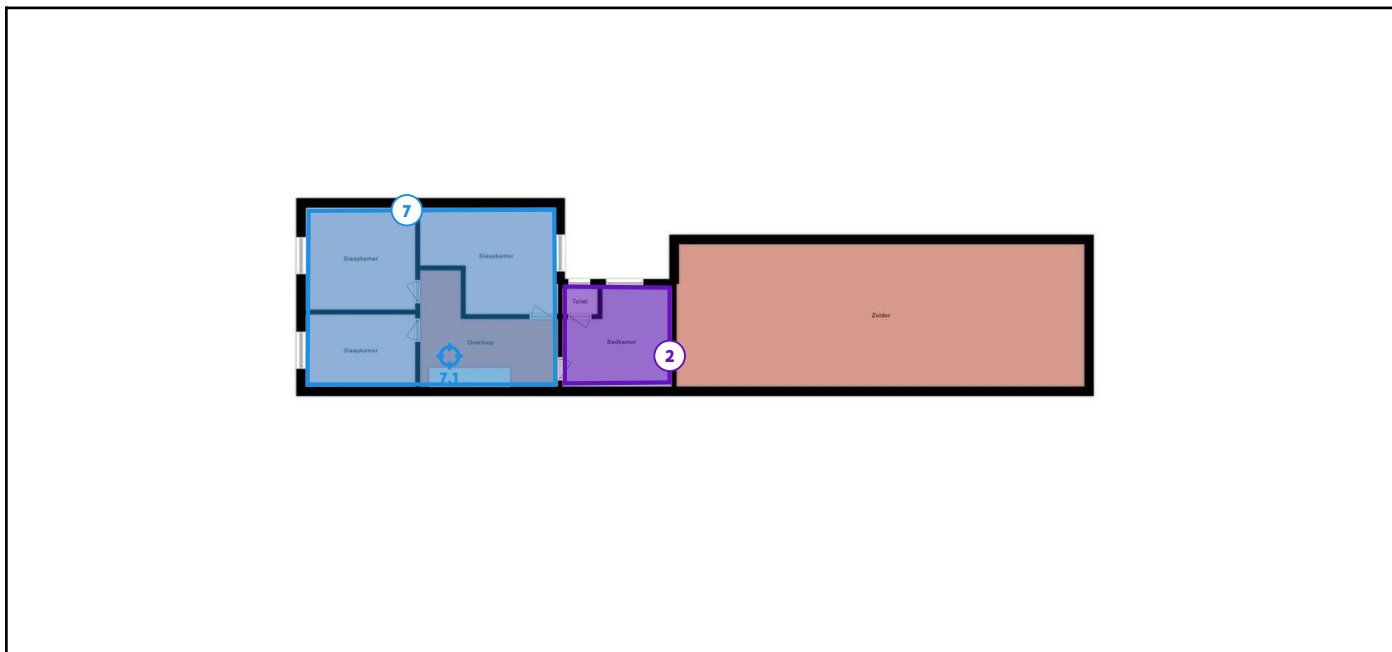
Plan 1.5: +1 plafonds

Beschrijving	Type	Actie
2. Plafonds natte ruimtes	Advies	-
7. Pleisterwerk plafonds	Geen asbest	-
7.1 Code: MM02	Mengmonster	-

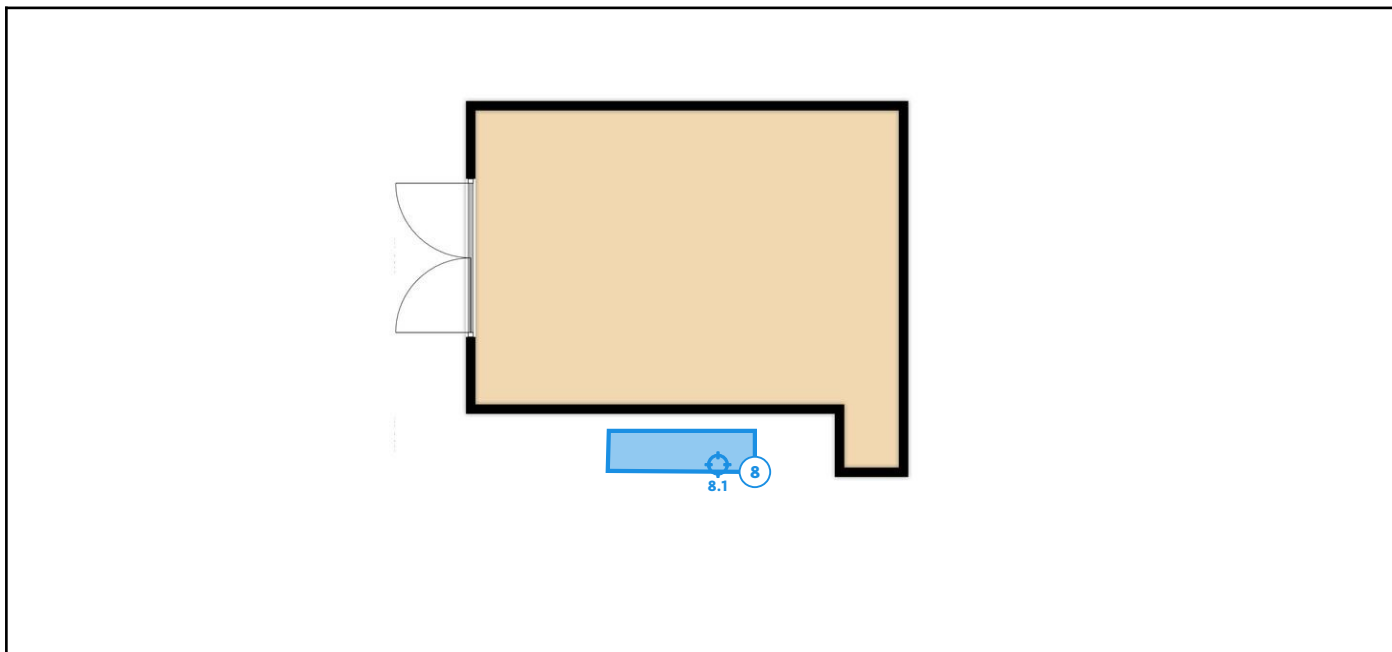
Plan 2.1: Tuinhuis

Beschrijving	Type	Actie
8. Bloembakken	Geen asbest	-
8.1 Code: PM02	Puntmonster	-

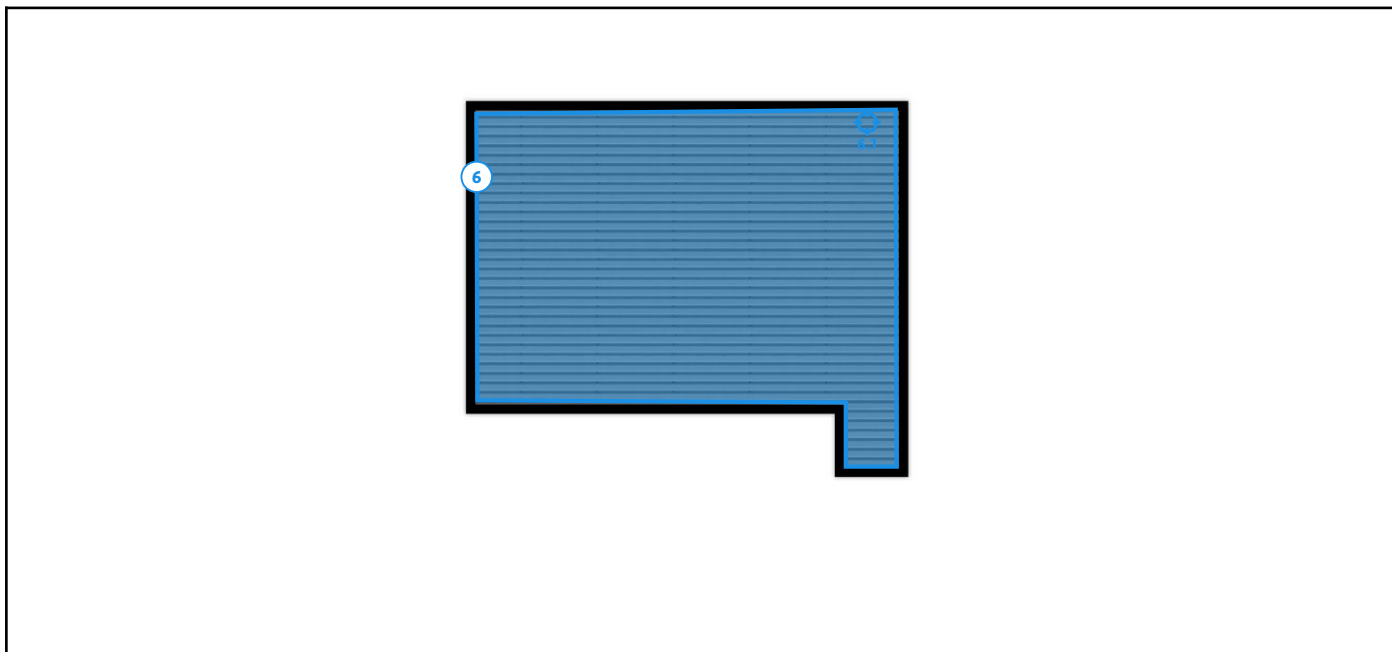
Plan 2.2: Tuinhuis dak

Beschrijving	Type	Actie
6. Golfplaten tuinhuis	Geen asbest	-
6.1 Code: PM01	Puntmonster	-
