Asbestinventarisatetest

Attestnummer : 20240923-000226.000

Uitgegeven op : 23.09.2024

Niet-asbestveilig

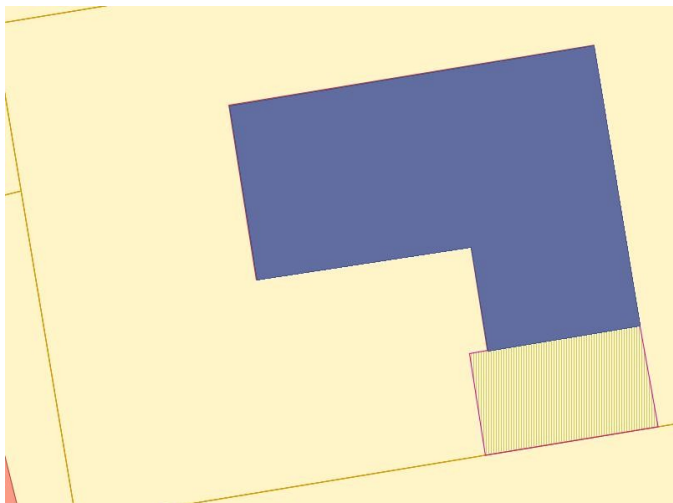
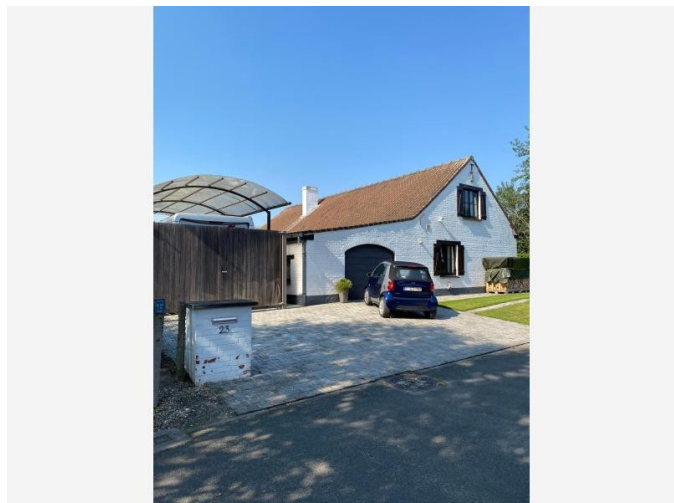
Zone 1: WONING

- 1 Asbestmateriaal**
- 0 Beperkingen
- 0 Uitsluitingen
- 0 Roerende goederen
- 0 Puin, steenslag, (water)bodem
- 8 Adviezen**
- 1 Geen asbest**

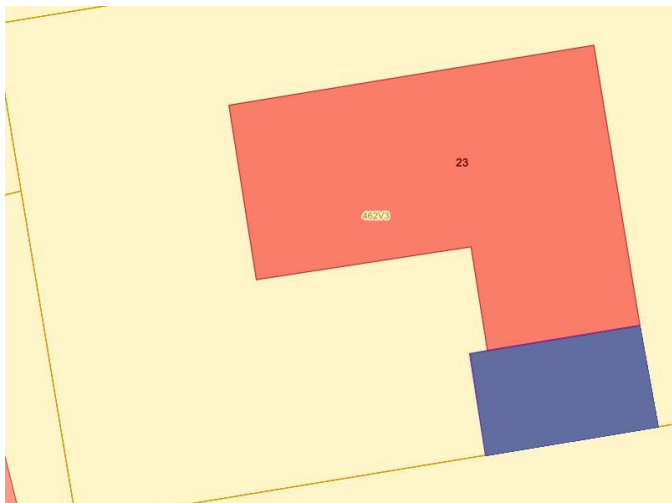
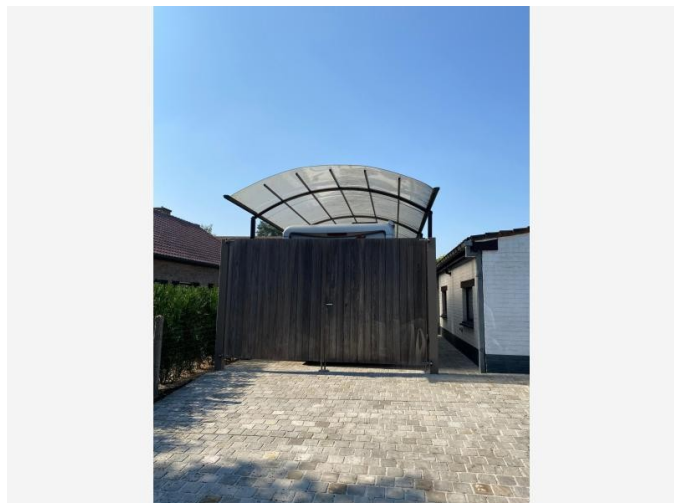
Zone 2: CARPORT

- 0 Asbestmaterialen
- 0 Beperkingen
- 0 Uitsluitingen
- 0 Roerende goederen
- 0 Puin, steenslag, (water)bodem
- 0 Adviezen
- 0 Geen asbest

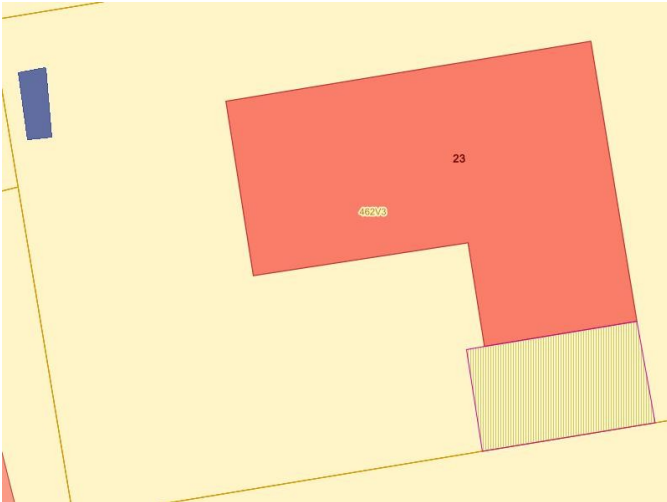
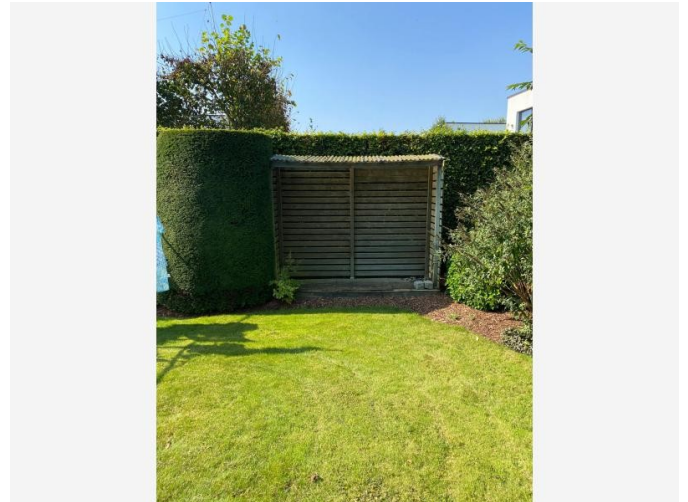
Zone 3: HOUTBERGING

- 0 Asbestmaterialen
- 0 Beperkingen
- 0 Uitsluitingen
- 0 Roerende goederen
- 0 Puin, steenslag, (water)bodem
- 0 Adviezen
- 0 Geen asbest

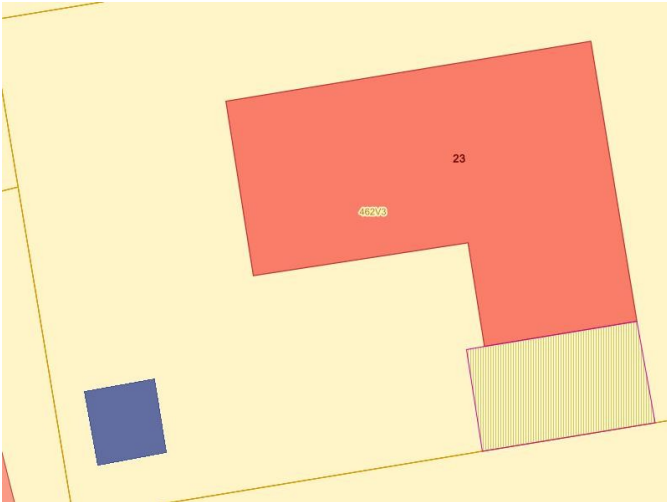
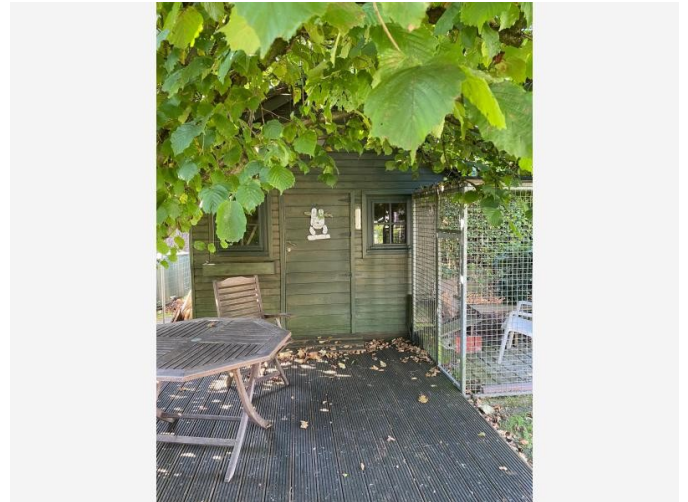
Zone 4: TUINBERGING

- 0 Asbestmaterialen
- 0 Beperkingen
- 0 Uitsluitingen
- 0 Roerende goederen
- 0 Puin, steenslag, (water)bodem
- 0 Adviezen
- 0 Geen asbest
