Asbestinventarisatetest

Vaartstraat 55, 9270 Laarne

Attestnummer : 20240624-000166.000

Niet-asbestveilig

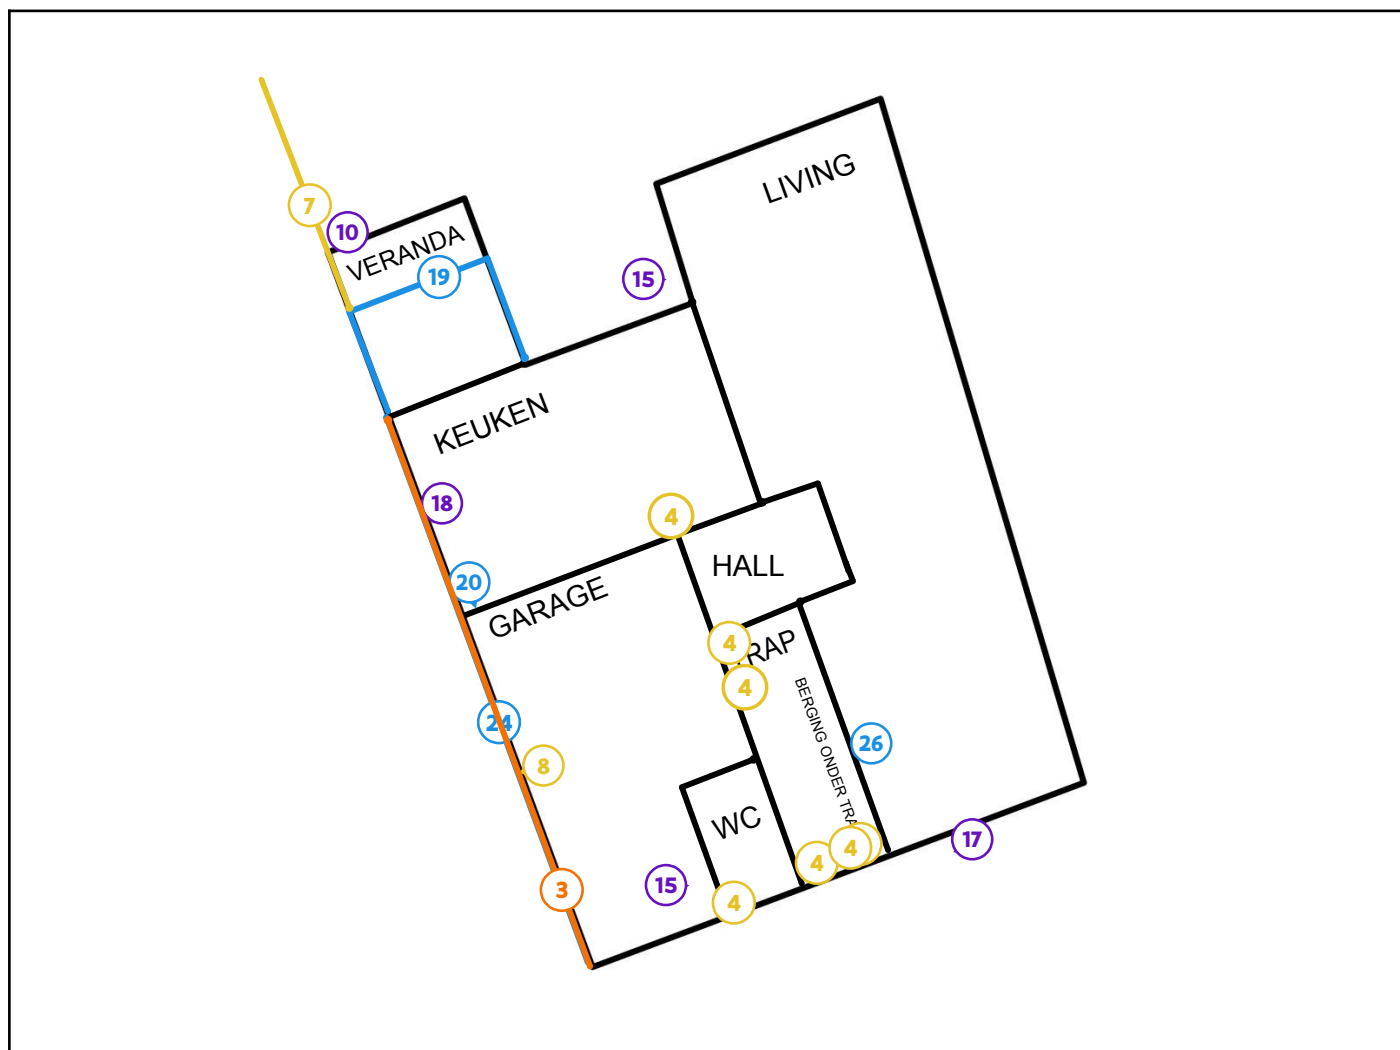
Plan 1.1: GELIJKVLOERS

Beschrijving	Type	Actie
3. VEZELCEMENT LEIEN GEVEL	Asbestmateriaal	Verwijderen
4. BAKELIET TOEPASSINGEN	Asbestmateriaal	Zorgvuldig beheren
7. MUURKAP	Asbestmateriaal	Zorgvuldig beheren
8. AC BUIS GARAGE	Asbestmateriaal	Zorgvuldig beheren
10. ROOFING	Advies	-
15. RIOLERINGEN	Advies	-
17. AFDICHTING RAMEN & DEUREN	Advies	-

18. ANTIDREUNPLAAT SPOELBAK	Advies	-
19. CEMENT GEVELPLATEN	Geen asbest	-
20. PLEISTERWERK WAND	Geen asbest	-
24. ROOFING VOEGBAND & AFDICHTING VERANDA	Geen asbest	-
26. PLEISTERWERK PLAFOND	Geen asbest	-

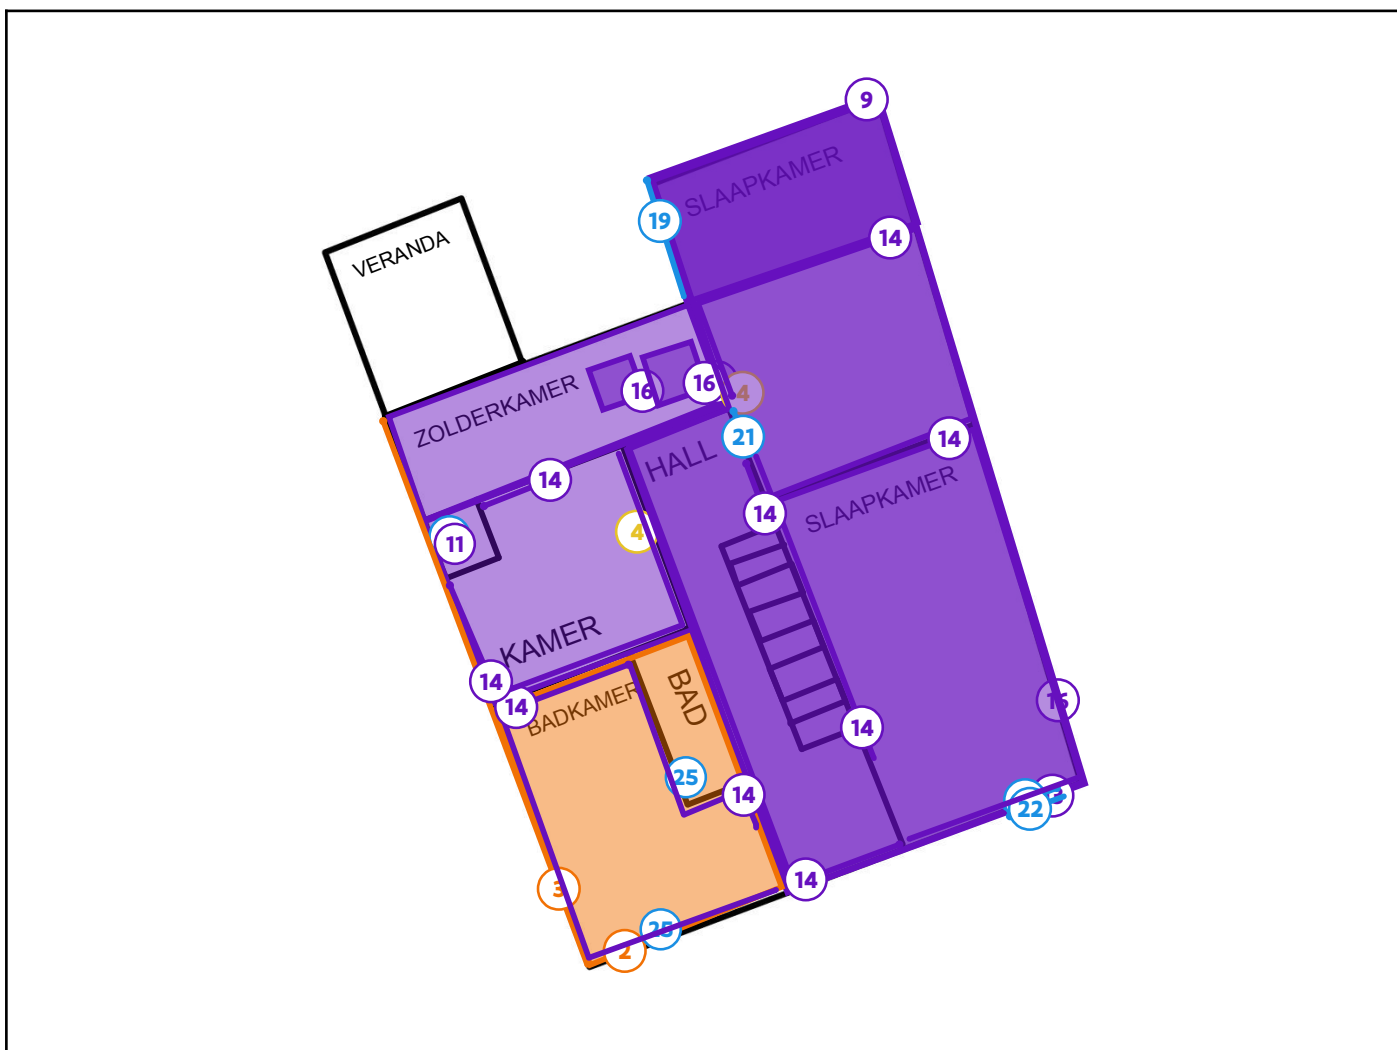
Plan 1.2: EERSTE VERDIEPING

Beschrijving	Type	Actie
2. VLOERZEIL BADKAMER	Asbestmateriaal	Verwijderen
3. VEZELCEMENT LEIEN GEVEL	Asbestmateriaal	Verwijderen
4. BAKELIET TOEPASSINGEN	Asbestmateriaal	Zorgvuldig beheren
9. ROOFING ONDER LICHTPLATEN	Beperking	-
11. BOILER MERK DAALDEROP	Advies	-
12. VLOERZEIL ZOLDERKAMER	Advies	-
13. PLAFONDPAANELEN EERSTE VERDIEPING	Advies	-

14. PLINTEN EERSTE VERDIEPING	Advies	-
16. VLOERZEIL SLAAPKAMERS	Advies	-
19. CEMENT GEVELPLATEN	Geen asbest	-
21. DEURDORPELS/RAAMTABLETTEN HOUT	Geen asbest	-
22. RAAMTABLETTEN/DEURDORPELS BUITEN	Geen asbest	-
23. LEIDINGISOLATIE BOILER	Geen asbest	-
25. TEGELIJM FAIENCE BADKAMER	Geen asbest	-

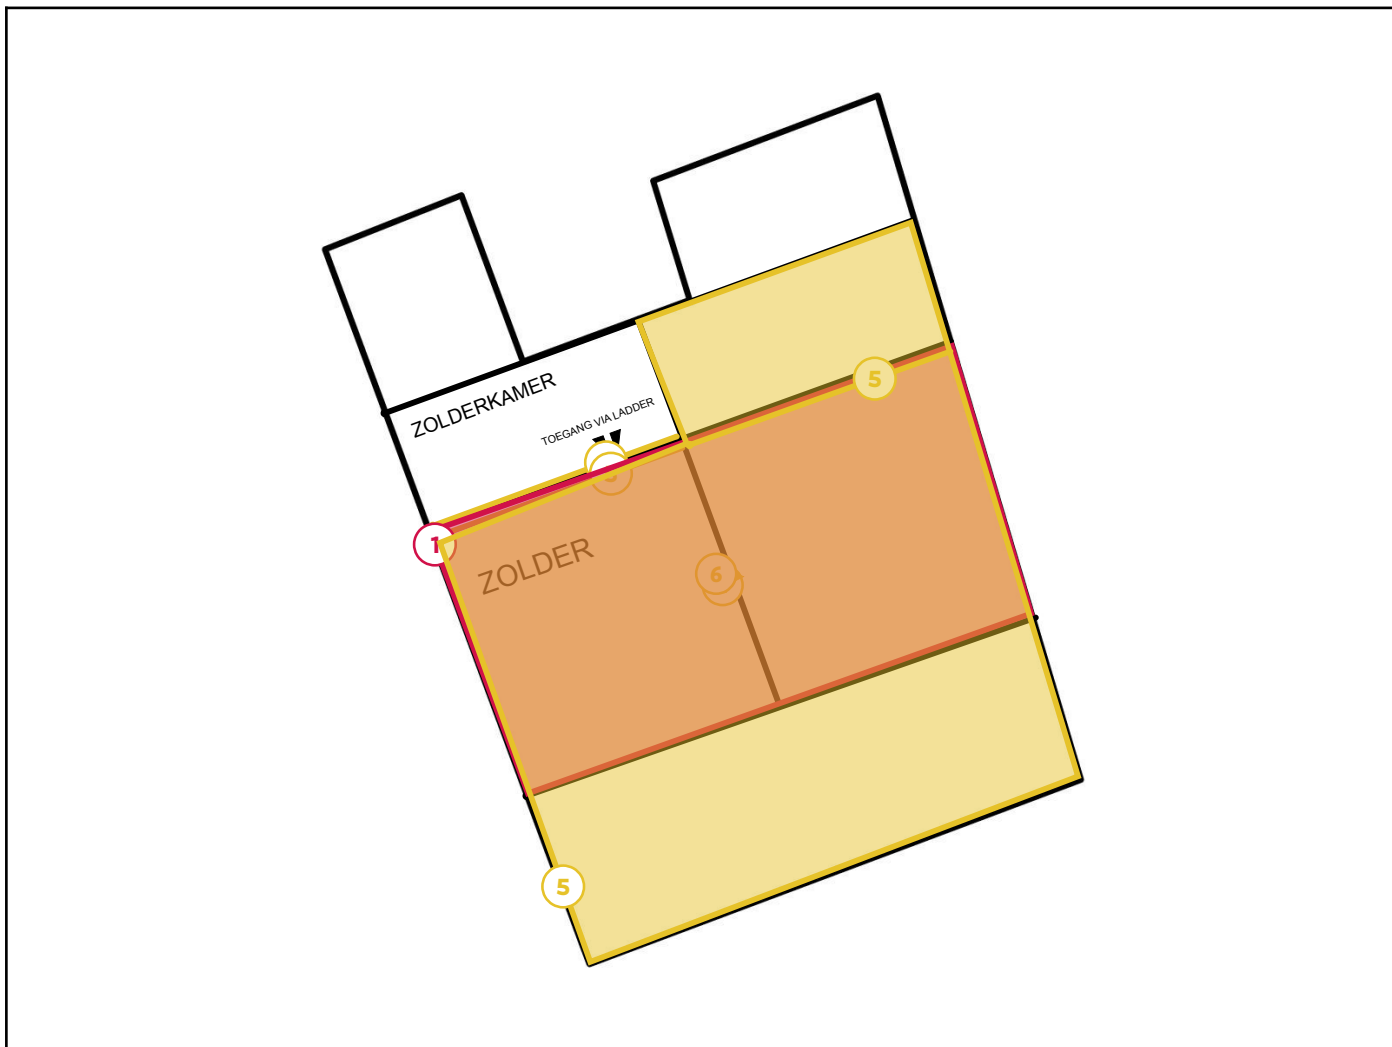
Plan 1.3: ZOLDER

Beschrijving	Type	Actie
1. RESTEN ONDERDAKPLATEN	Asbestmateriaal	Dringend verwijderen
4. BAKELIET TOEPASSINGEN	Asbestmateriaal	Zorgvuldig beheren
5. ONDERDAK MENUISERITE	Asbestmateriaal	Zorgvuldig beheren
6. AC BUIS DAKDOORVOER	Asbestmateriaal	Zorgvuldig beheren

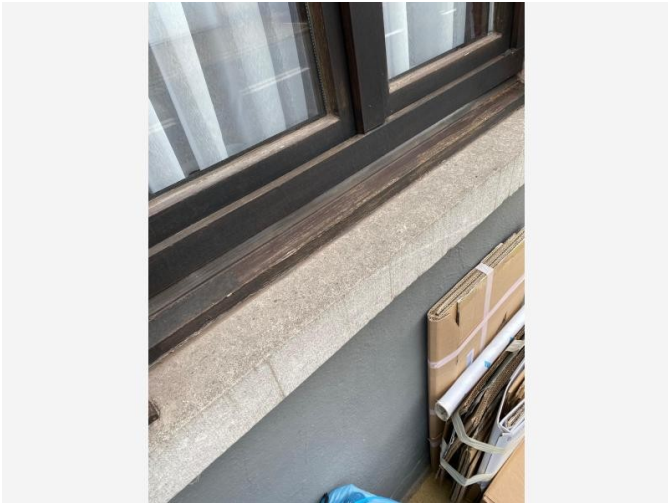
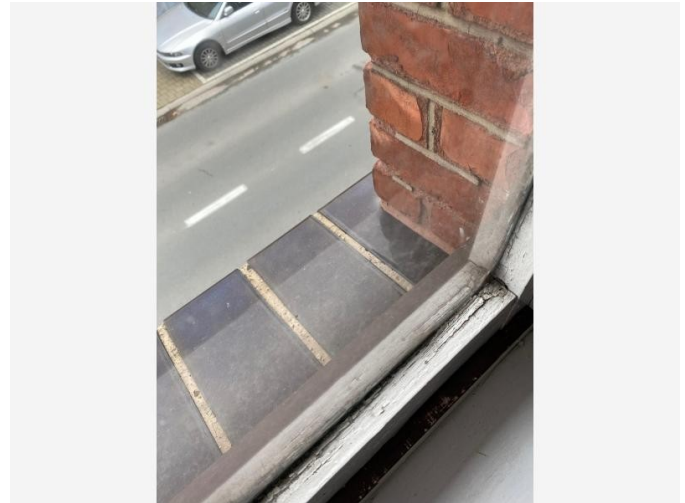
Beschrijving	DEURDORPELS/RAAMTABLETTEN HOUT
Omgeving	Binnen
Identificatiemethode	Vaststelling zonder monstername
Destructieve handeling voor identificatie	Nee
Opmerking	HOUT, KERAMISCHE TEGELS & NATUURSTEEN NAZICHT ALLE RAAM & DEURDORPELS IS GEBEURD
