Asbestinventarisatetest

42009D0468/00K002 - NERENWEG 34A 9270 KALKEN

Attestnummer : **20240910-000315.000**

Uitgegeven op : **10.09.2024**

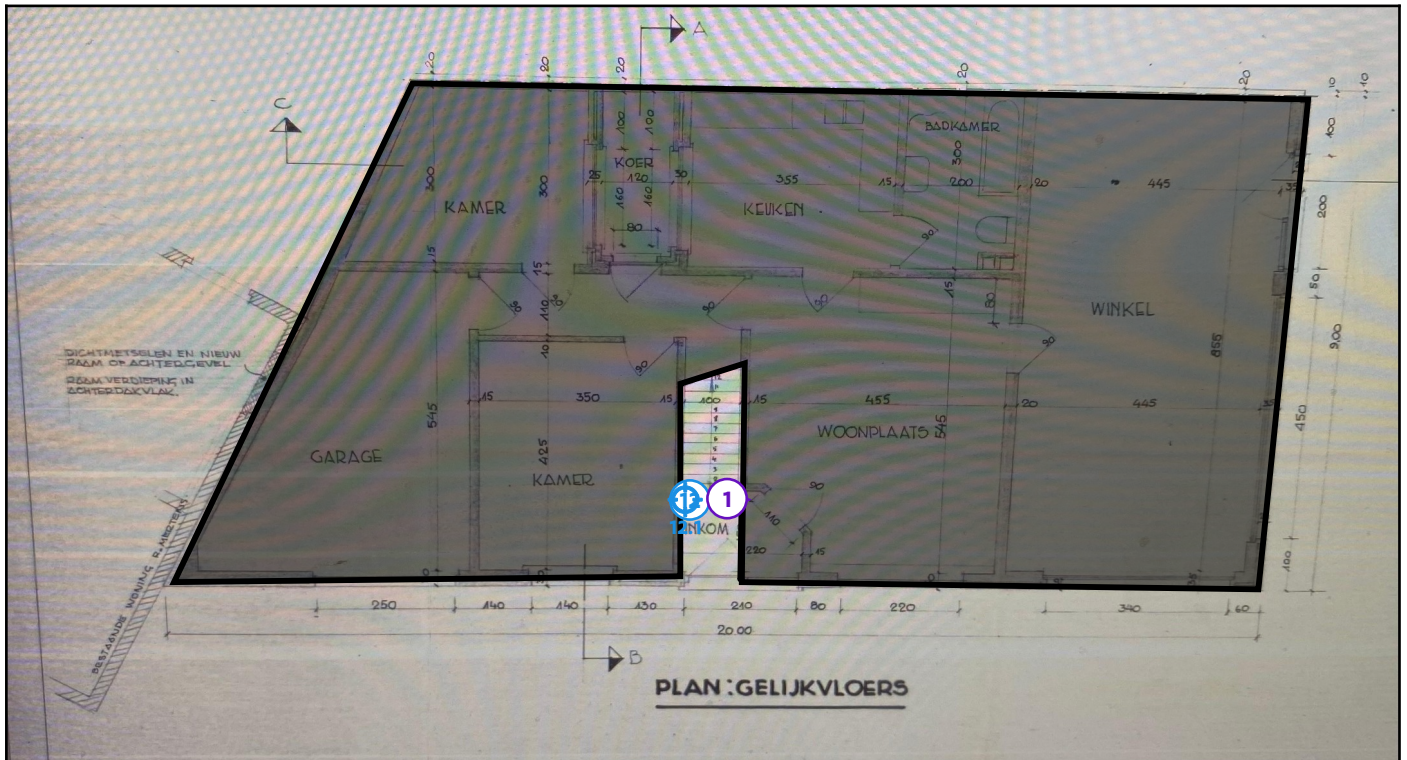
Plan 1.1: GELIJKVLOERS plan

Beschrijving	Type	Actie
1. ELEKTRICITEITSKAST	Advies	-
12. PLEISTERWERK WAND	Geen asbest	-
12.1 Code: MM1	Mengmonster	-

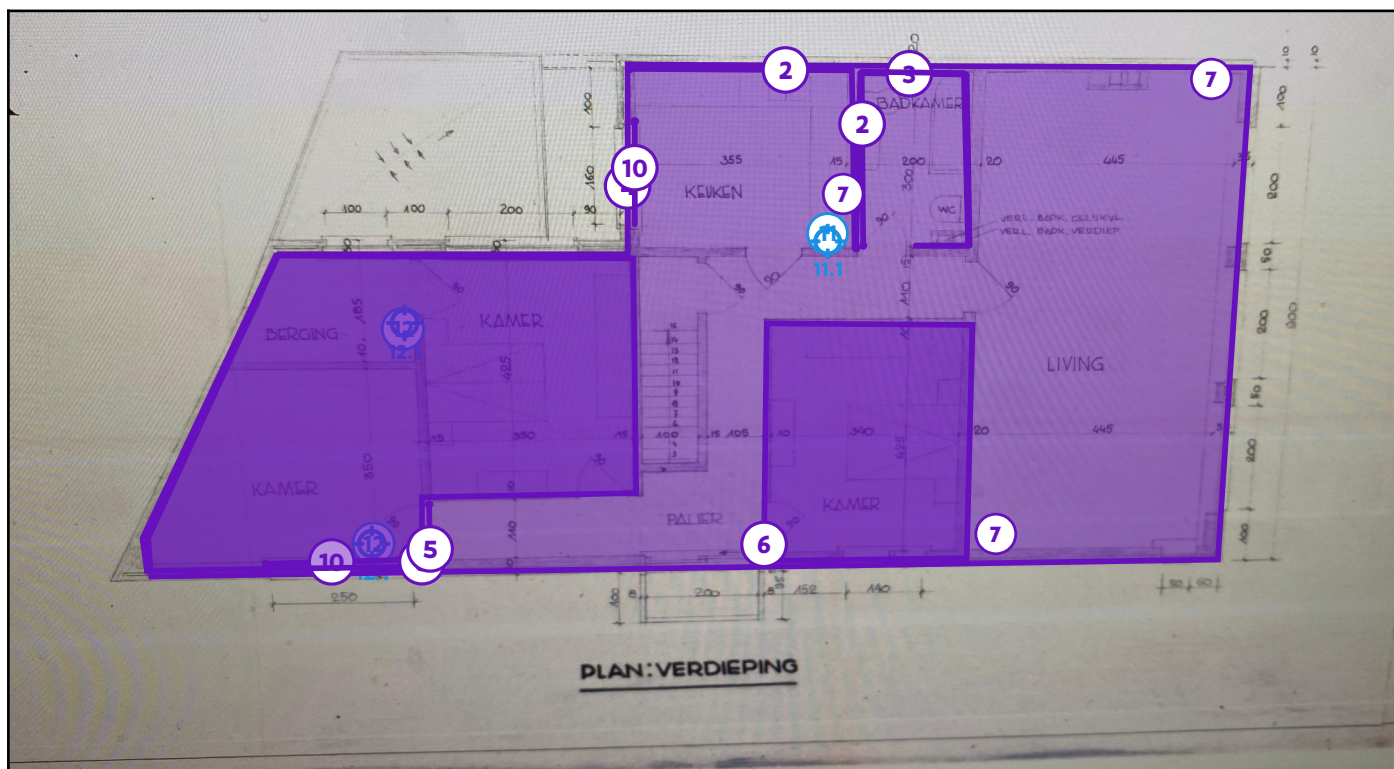
Plan 1.2: EERSTE VERDIEPING plan

Beschrijving	Type	Actie
2. WANDPLATEN KEUKEN & BADKAMER	Advies	-
3. FAIENCE TEGELS BADKAMER	Advies	-
4. PLAFONDPANELEN	Advies	-
5. DEURDORPELS BINNEN	Advies	-
6. VLOERZEIL	Advies	-
7. ACCUMULATIEKACHELS	Advies	-
10. RAAMTABLETTEN BINNEN	Advies	-
11. TEGELLIJM FAIENCE TEGELS	Geen asbest	-
11.1 Code: MM2	Mengmonster	-
12. PLEISTERWERK WAND	Geen asbest	-

12.1 Code: MM1	Mengmonster	-
----------------	-------------	---

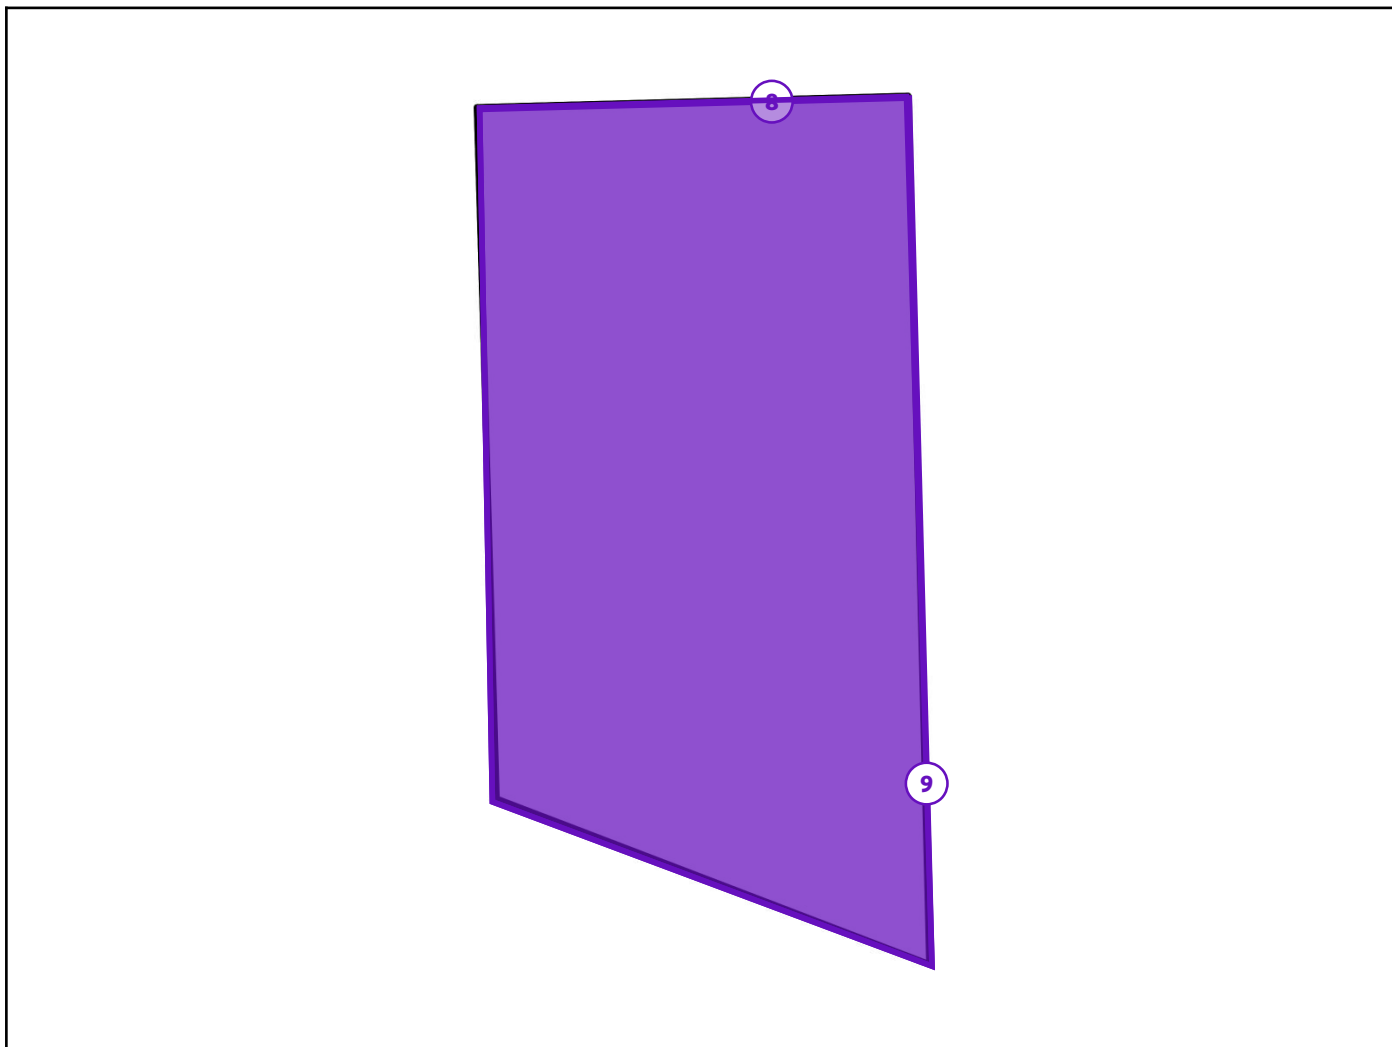
Plan 1.3: ZOLDER plan

Beschrijving	Type	Actie
8. ONDERDAK	Advies	-
9. LEIEN	Advies	-
