PROCÈS-VERBAL DE CONSTAT
D'ÉTAT DES LIEUX DE LA VOIRIE
AVANT TRAVAUX

RUE GRANDE N°101 À
7110 BOUSSOIT.

Le 14 mars 2022

**Rue Grande (face au n° 101) à
7110 BOUSSOIT**

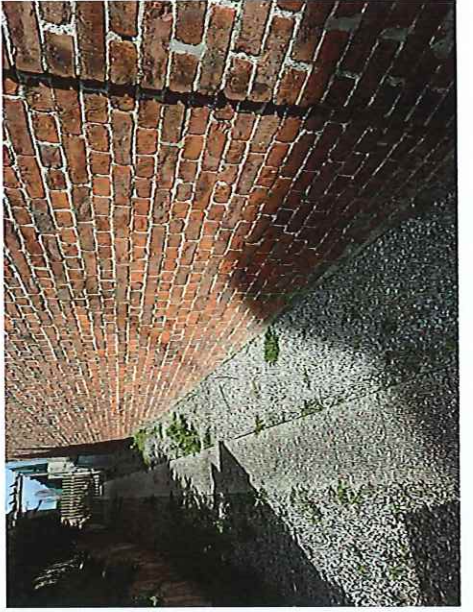
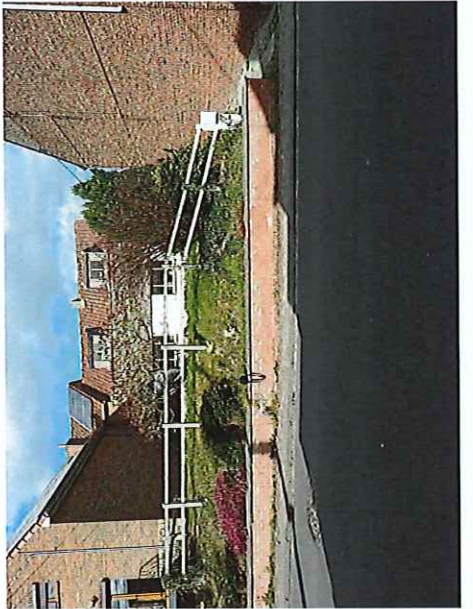
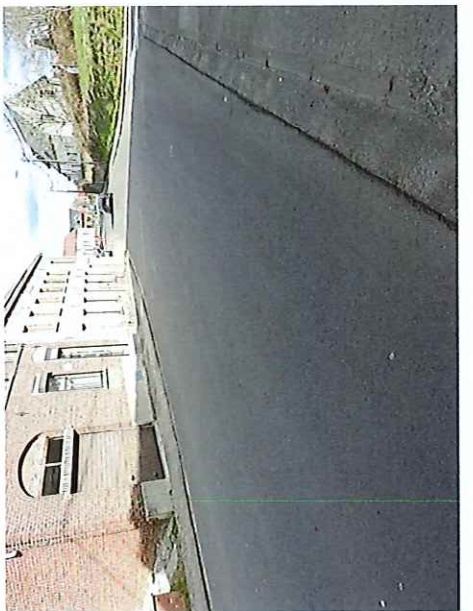
La voirie fait une largeur de ± 6 m recouverte d'un revêtement bitumineux, celui-ci est récent et n'appelle pas de remarques particulières. Présence de taques en fonte, lesquelles sont entières face au n° 10. Voir photos.

Petites traces de fendilles visibles autour de ces taques.

Présence d'un filet d'eau en béton, taque en fonte entière et propre.

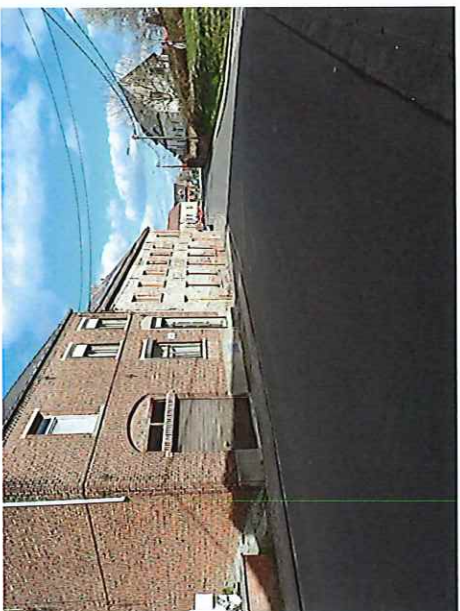
Côté chantier, trottoir recouvert d'un béton brut. La partie bordure est recouverte d'un béton plus récent. La partie côté chantier est recouverte d'un béton plus ancien, traces de vétusté peuvent être visibles.

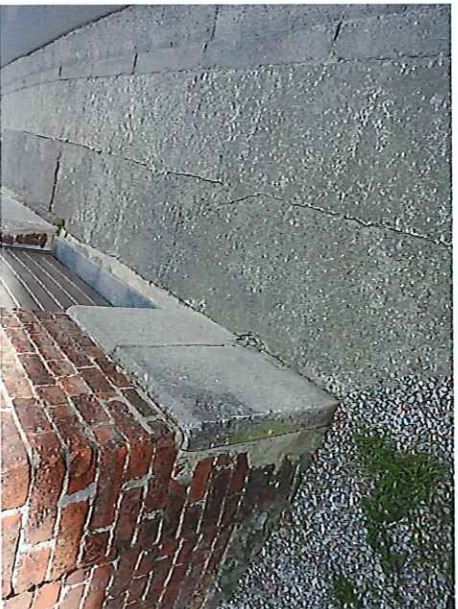
Bordure d'une largeur de ± 1 m marquée par des traces de vétusté, usure temporelle, petites traces d'écorchure, défaut de planéité, face au chantier, peuvent être visibles.
