# Asbestinventarisatetest

Assenedesteenweg 79, 9060 Zelzate

Attestnummer : 20260303-000395.000

Uitgegeven op : 03.03.2026

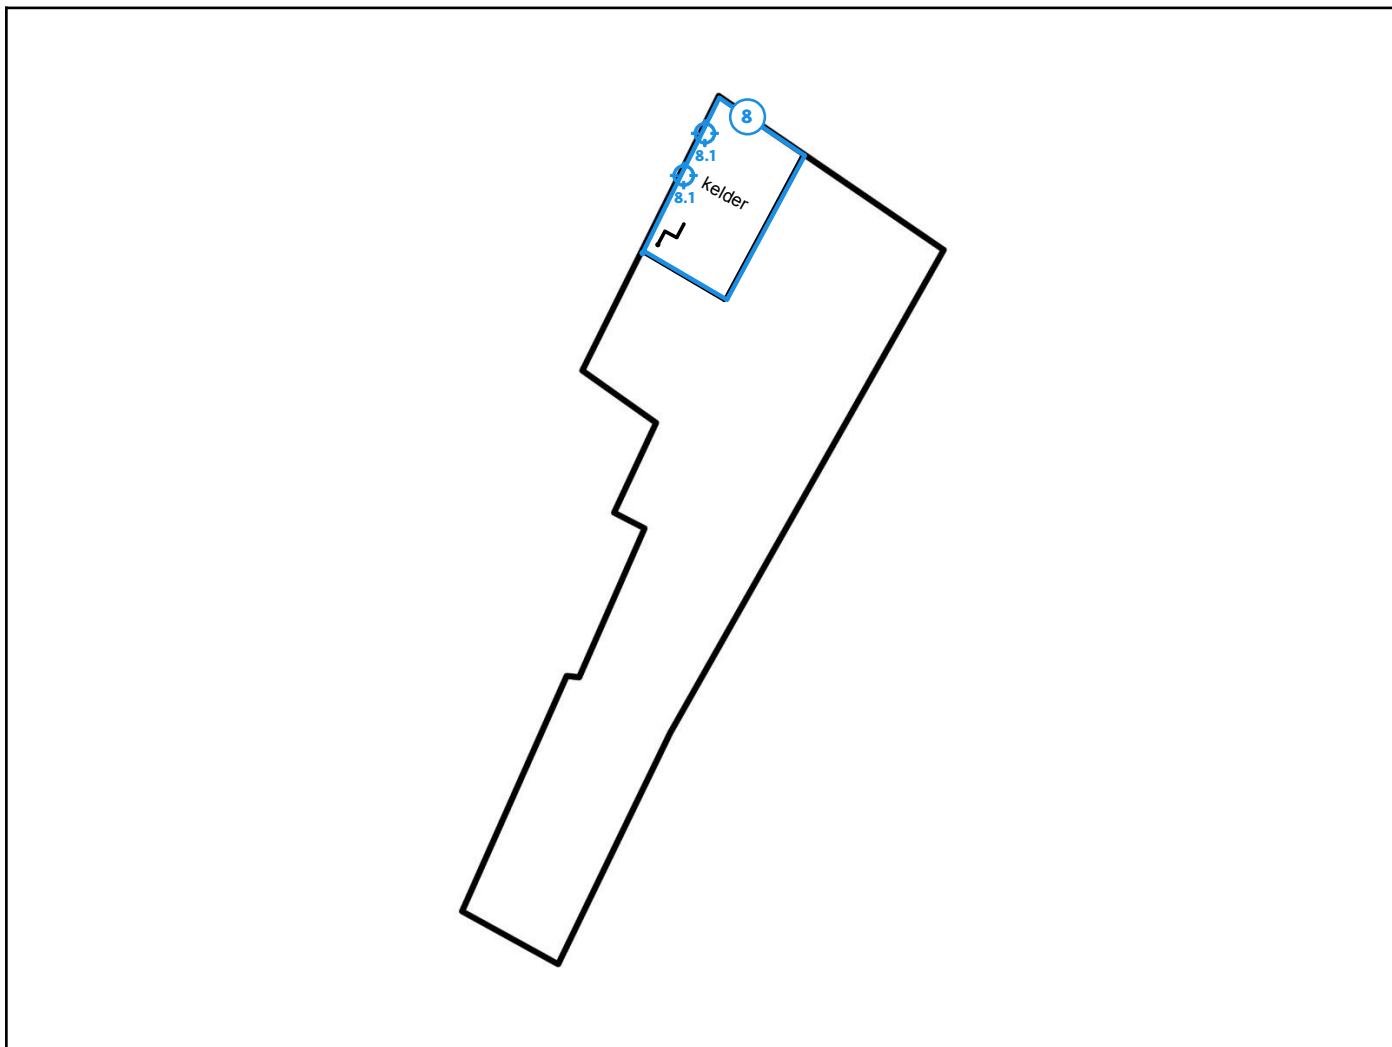
## Plan 1.1: Kelder

Beschrijving	Type	Actie
2. Venstertablet (type Massal)	Asbestmateriaal	Zorgvuldig beheren
4. Brander	Beperking	-
6. Pleisterwerk wanden	Geen asbest	-
6.1 Code: P485/MM01	Mengmonster	-
7. Pleisterwerk plafonds	Geen asbest	-
7.1 Code: P485/MM02	Mengmonster	-

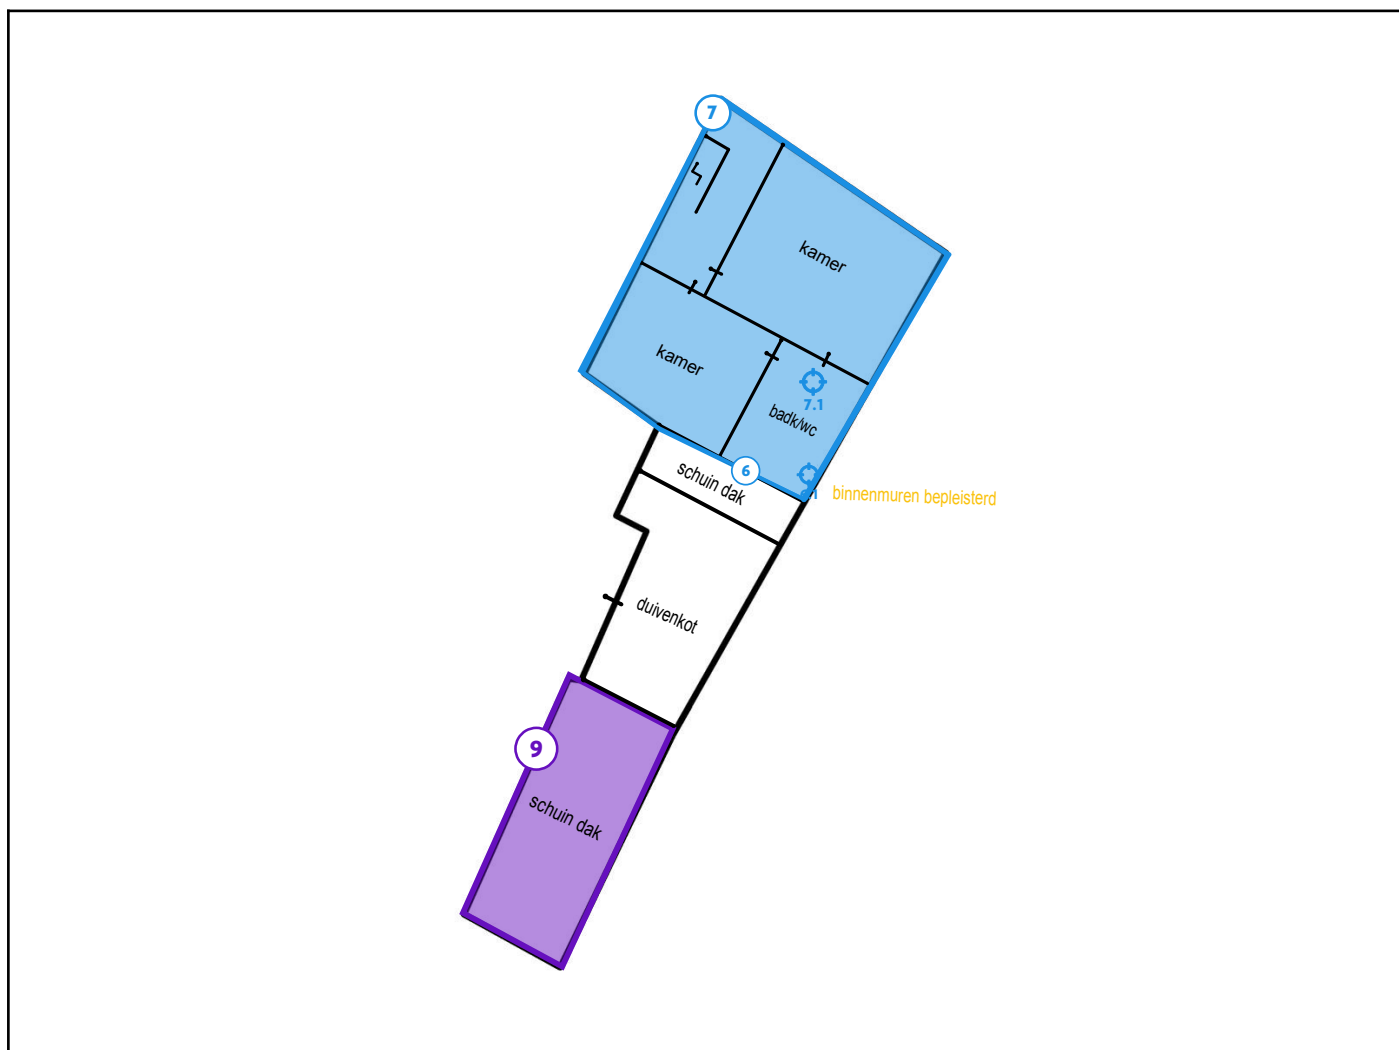
## Plan 1.3: 1ste verdiep

Beschrijving	Type	Actie
3. Dak (beperking)	Beperking	-
5. Schoorsteen rookgaskanaal	Beperking	-
9. Geen onderdak aanwezig	Overige ruimte of materiaal	-

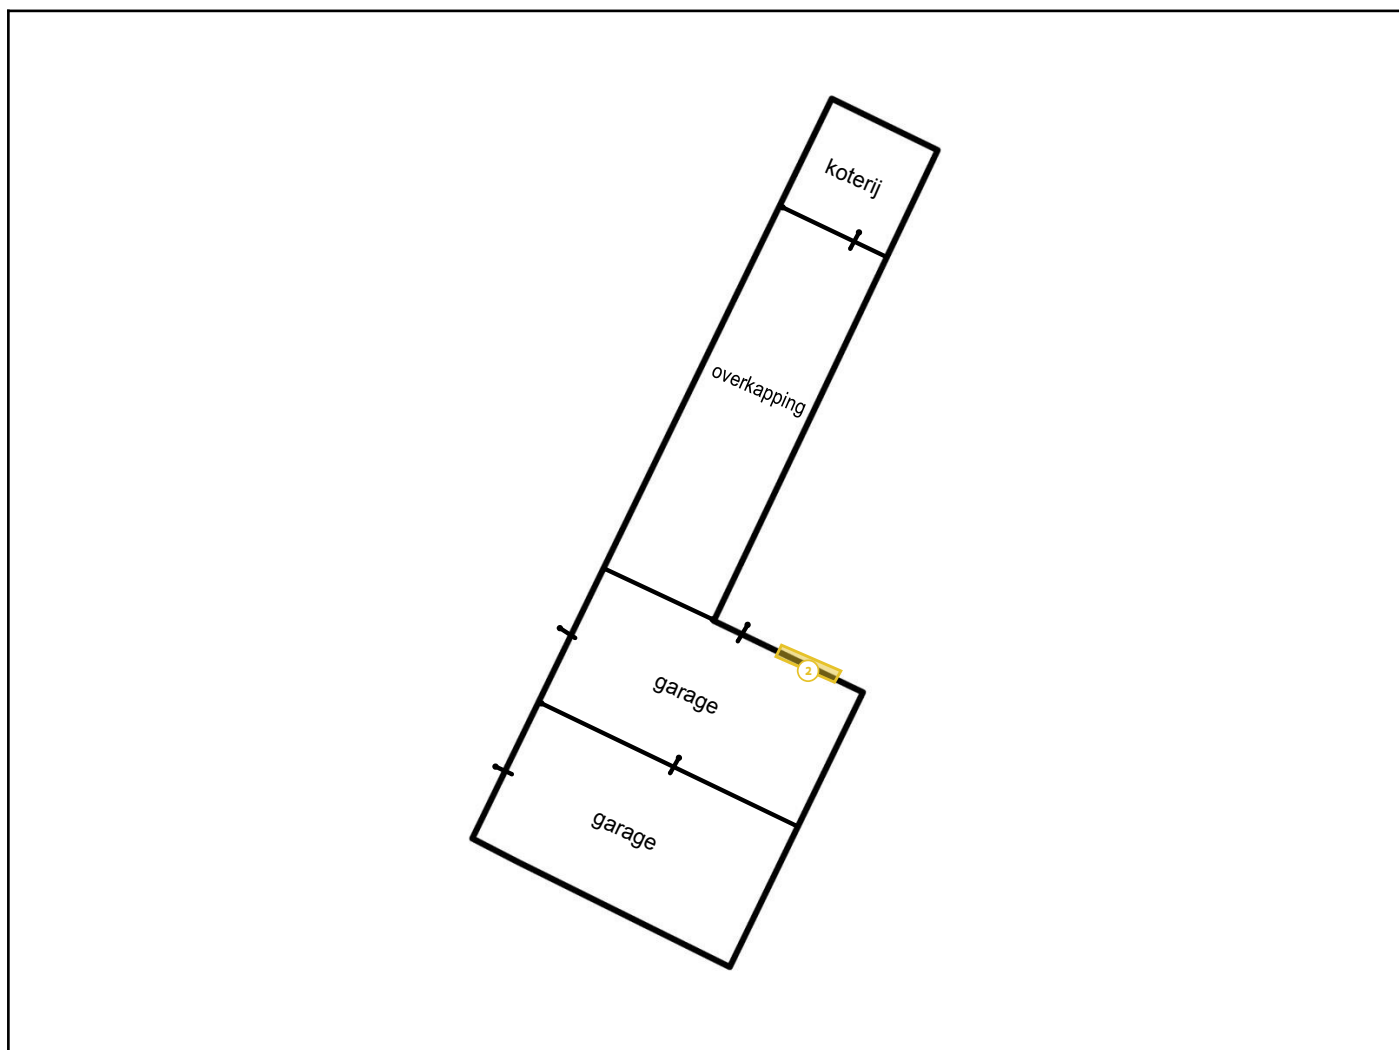
## Plan 2.1: Garage/overkapping plan

Beschrijving	Type	Actie
2. Venstertablet (type Massal)	Asbestmateriaal	Zorgvuldig beheren
