Asbestinventarisatetest

Huttestraat 32, 1670 Pepingen

Attestnummer : 20240715-000436.000

Uitgegeven op : 15.07.2024

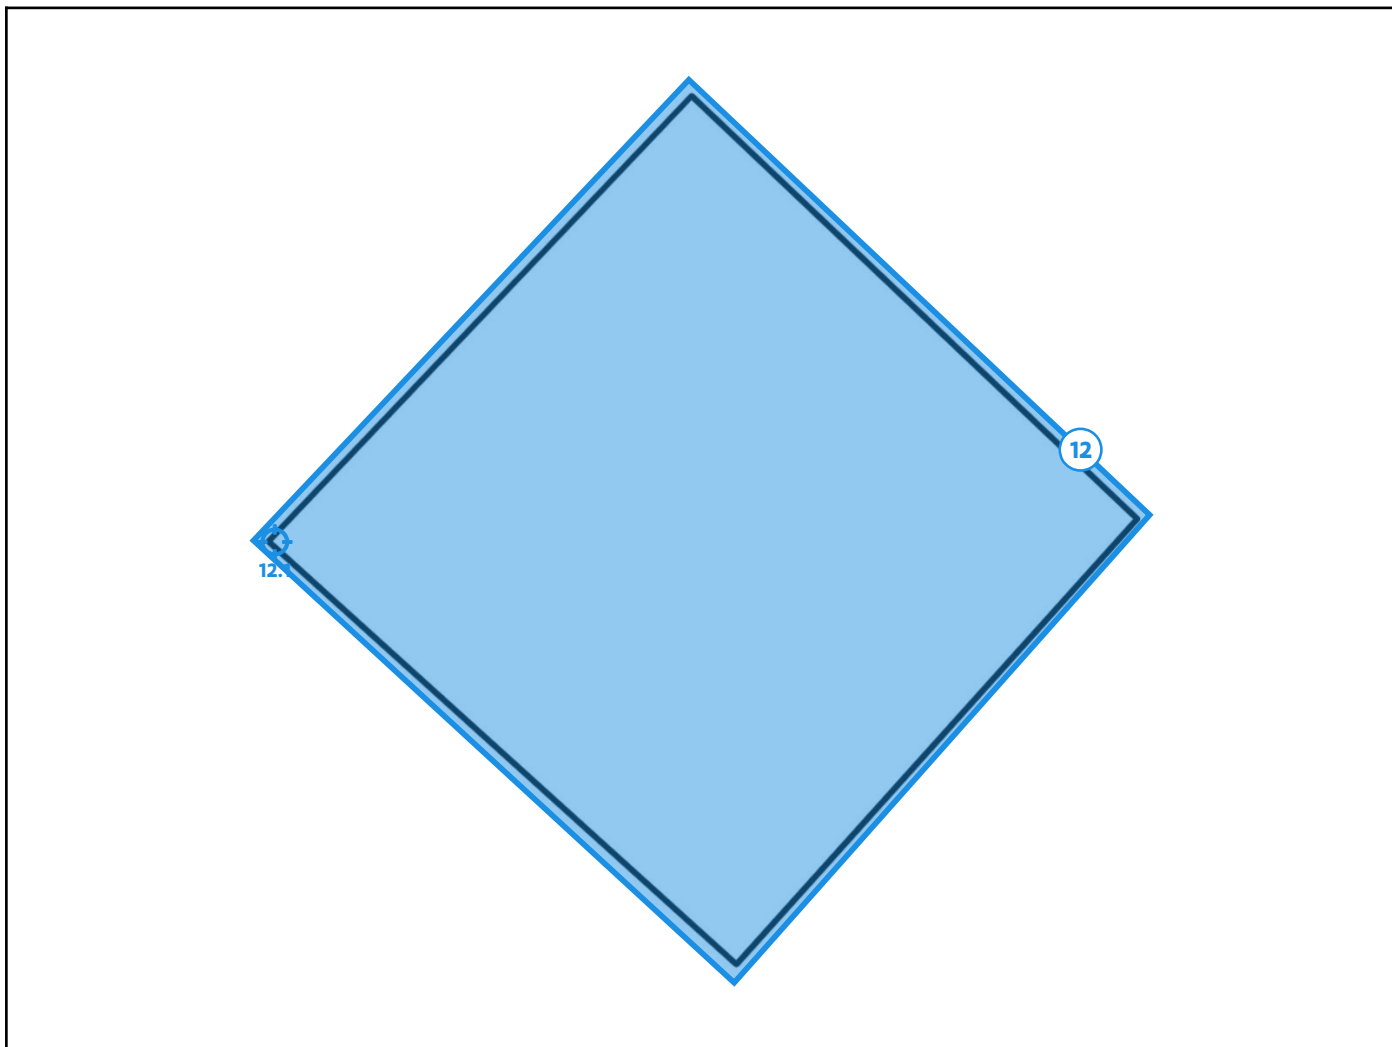
Plan 2.1: Kippenhok plan

Beschrijving	Type	Actie
12. bitumen golfplaat	Geen asbest	-
12.1 Code: 005	Puntmonster	-

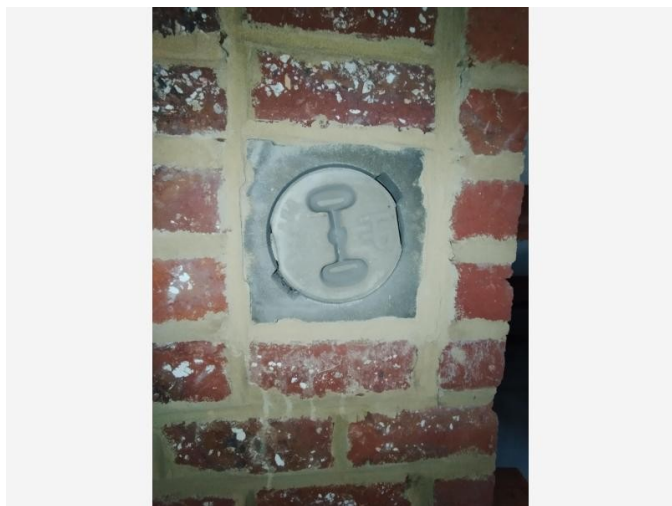
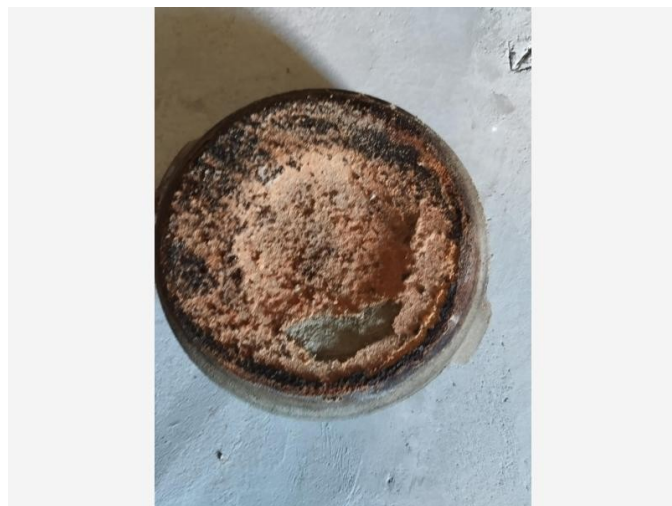
Beschrijving	roetluik
Omgeving	Binnen
Primaire drager	HVAC infrastructuur en uitrusting
Bindmiddel van materiaal	Cement
Gebondenheid op basis van bindmiddel	Hecht
Hoeveelheid (gewicht - aantal)	<ul style="list-style-type: none">• 3,00 kg - 1 stuk• 3,00 kg - 1 stuk
Totaal gewicht	6,00 kg
Identificatiemethode	Vaststelling met monstername
Destructieve handeling voor identificatie	Nee

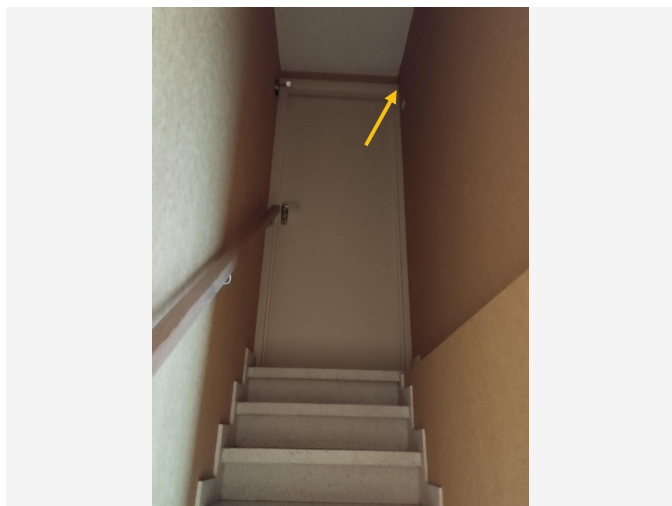
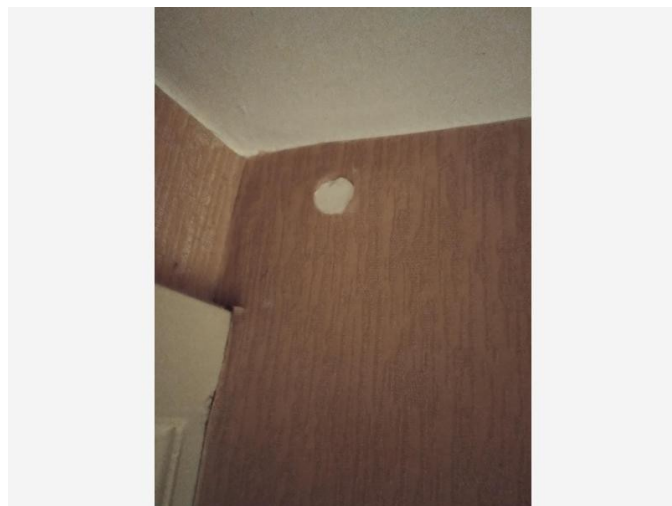
Beschrijving	muurpleister
Omgeving	Binnen
Primaire drager	Binnenwand
Bindmiddel van materiaal	Gips - kalk
Gebondenheid op basis van bindmiddel	Niet-hechtgebonden
Hoeveelheid (oppervlakte - dikte - aantal)	• 140,00 m ² - 1,00 cm - 1 stuk
Totaal volume	1,40 m ³
Identificatiemethode	Vaststelling met monstername
Destructieve handeling voor identificatie	Nee
Opmerking	<p>Volgens het inspectieprotocol is een monstername van het pleisterwerk verplicht om dit te identificeren als niet-asbesthoudend.</p> <p>Locatie staalnames: individuele ruimte: living / natte ruimte: keuken / stookplaats: kelder - geen pleisterwerk / traphal: +1</p> <p>De vermelde oppervlaktes en volumes betreffen een beredeneerde schatting. Er worden geen rechten verleend aan deze oppervlaktes/volumes. De dikte is een schatting die voorkomt uit de monsterplaatsen en is daarom niet altijd representatief.</p>

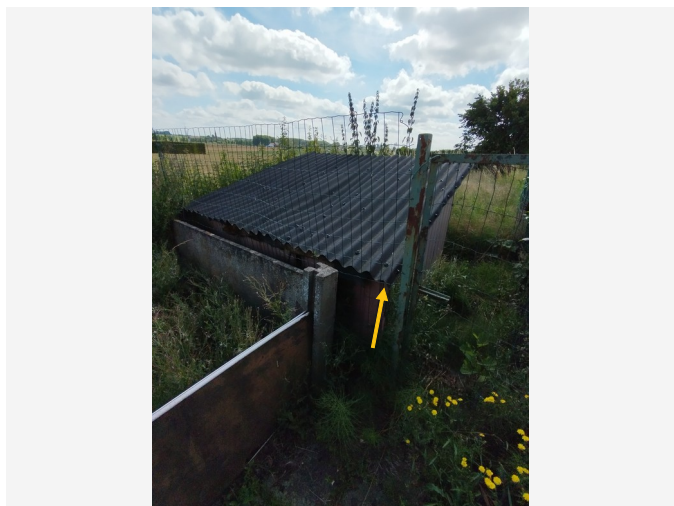
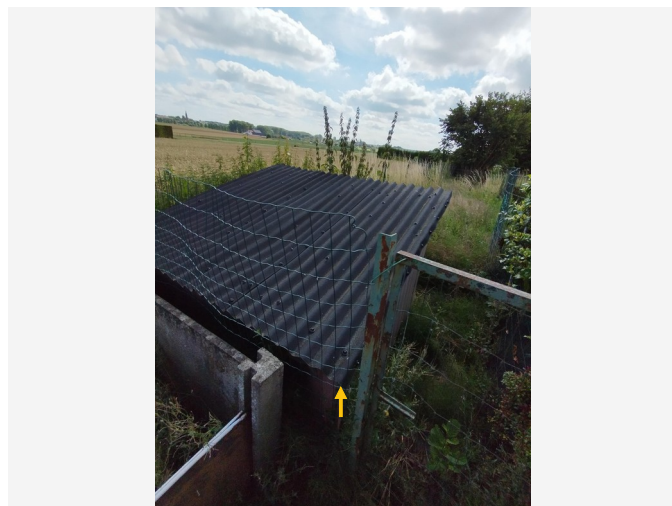
Beschrijving	bitumen golfplaat
Omgeving	Grenst aan binnen- en buitenlucht
Primaire drager	Schuin dak
Bindmiddel van materiaal	Bitumen (roofing, teer, asfalt)
Gebondenheid op basis van bindmiddel	Hecht
Hoeveelheid (oppervlakte - aantal)	• 2,00 m ² - 1 stuk
Totale oppervlakte	2,00 m ²
Identificatiemethode	Vaststelling met monsternamen
Destructieve handeling voor identificatie	Nee
