# Asbestinventarisatetest

Vroembos 21, 1670 Pepingen

Attestnummer : 20240808-000139.000

Uitgegeven op : 08.08.2024

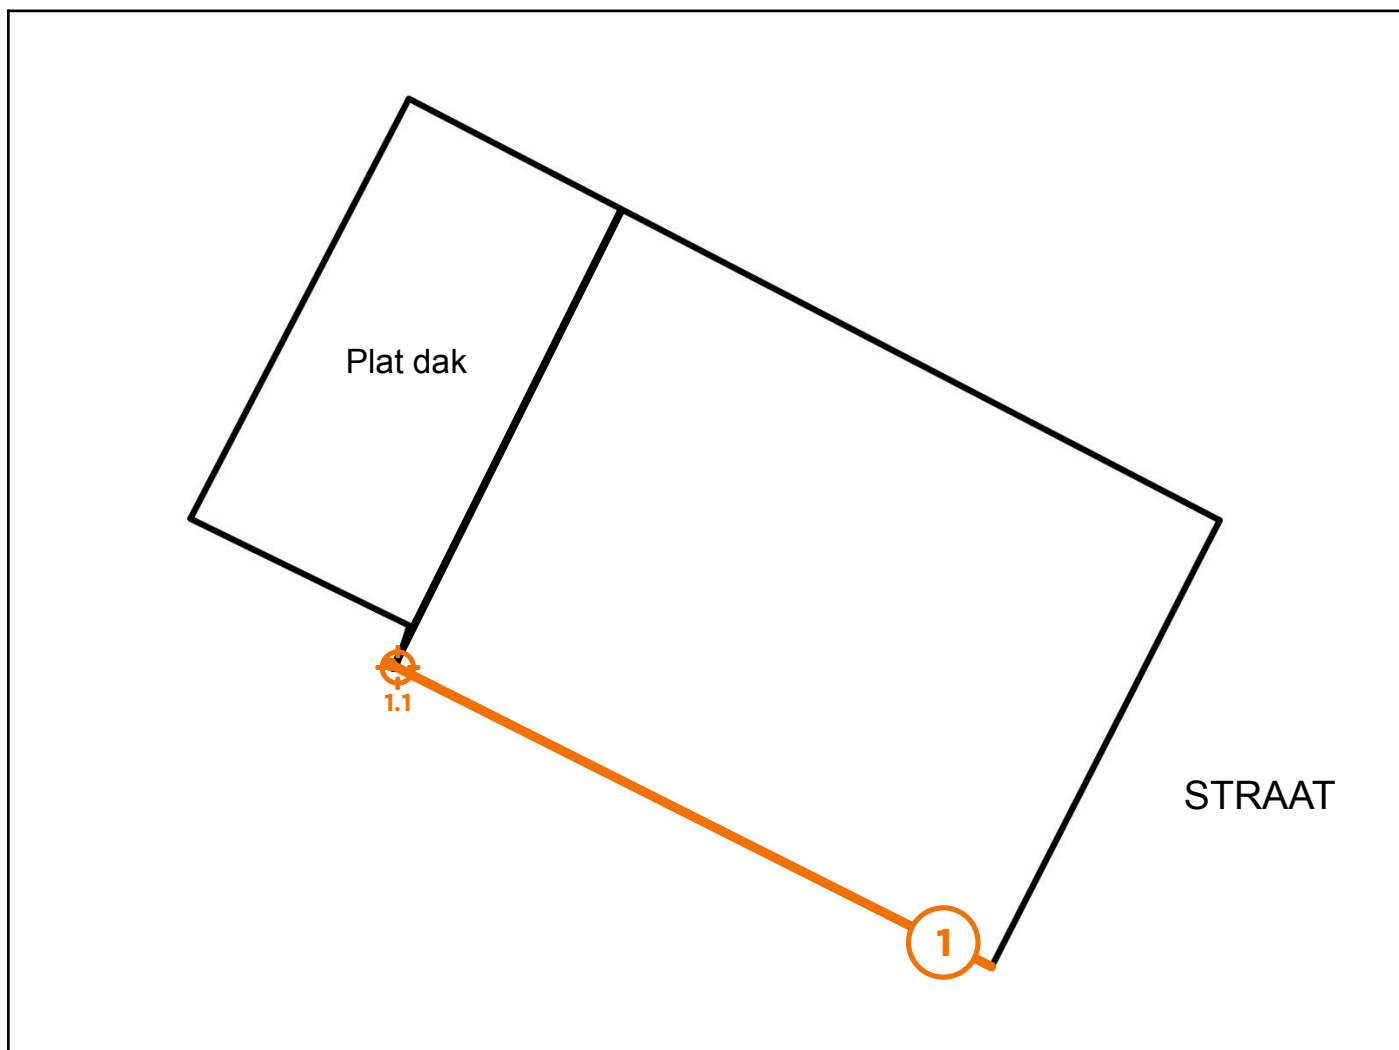
## Plan 1.1: Hoofdgebouw plan - Woning - Gevel

Beschrijving	Type	Actie
1. Leien tegen buitenwand - VD1	Asbestmateriaal	<a href="#">Verwijderen</a>
1.1 Code: MM03	Puntmonster	-

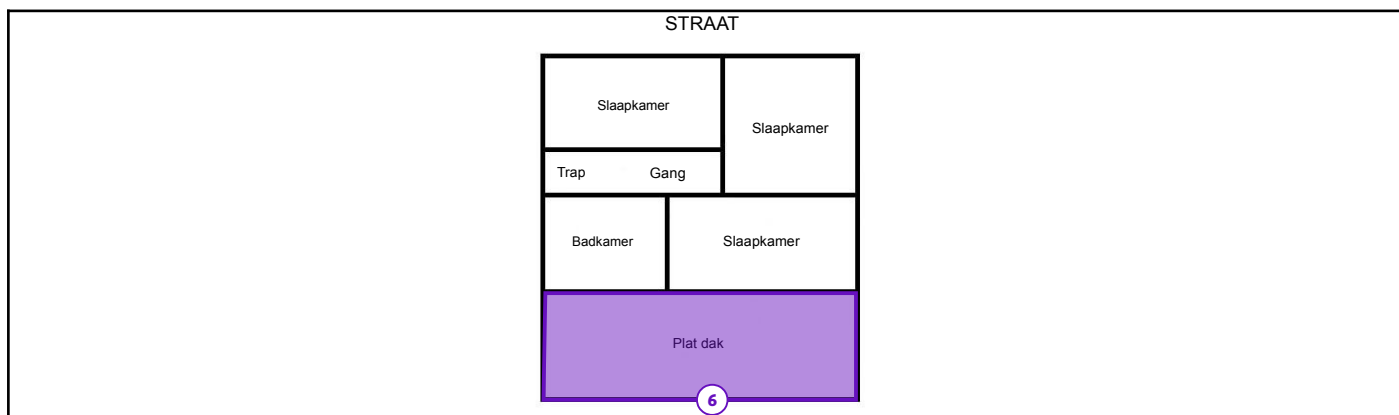
## Plan 1.4: Hoofdgebouw plan - Woning - Verdiep 1

Beschrijving	Type	Actie
6. Plat dak - VD1	Advies	-

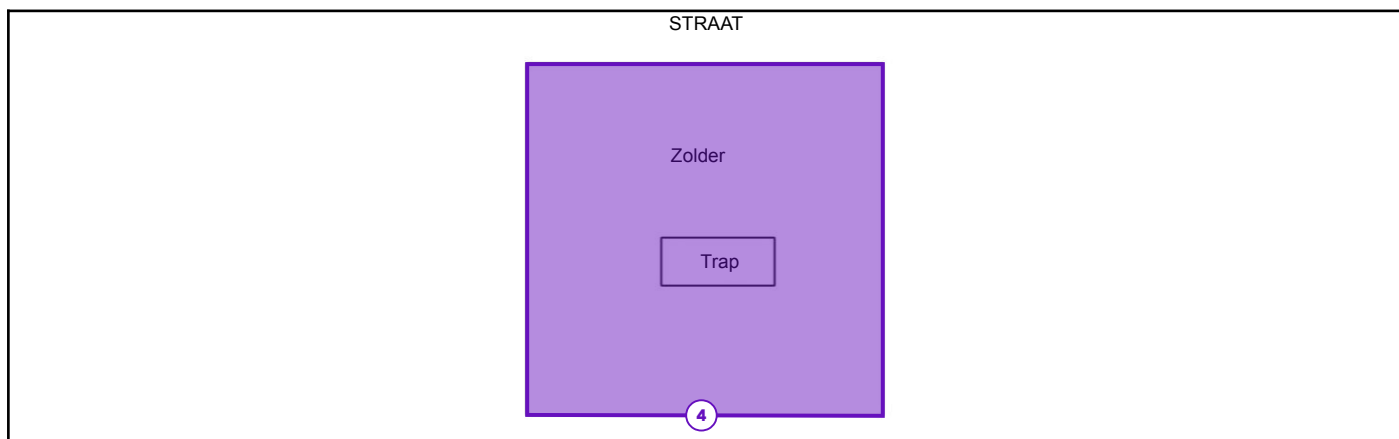
## Plan 1.7: Hoofdgebouw plan - Woning - Zolder - VD2

Beschrijving	Type	Actie
4. Onderdak woning - Zolder - VD2	Advies	-

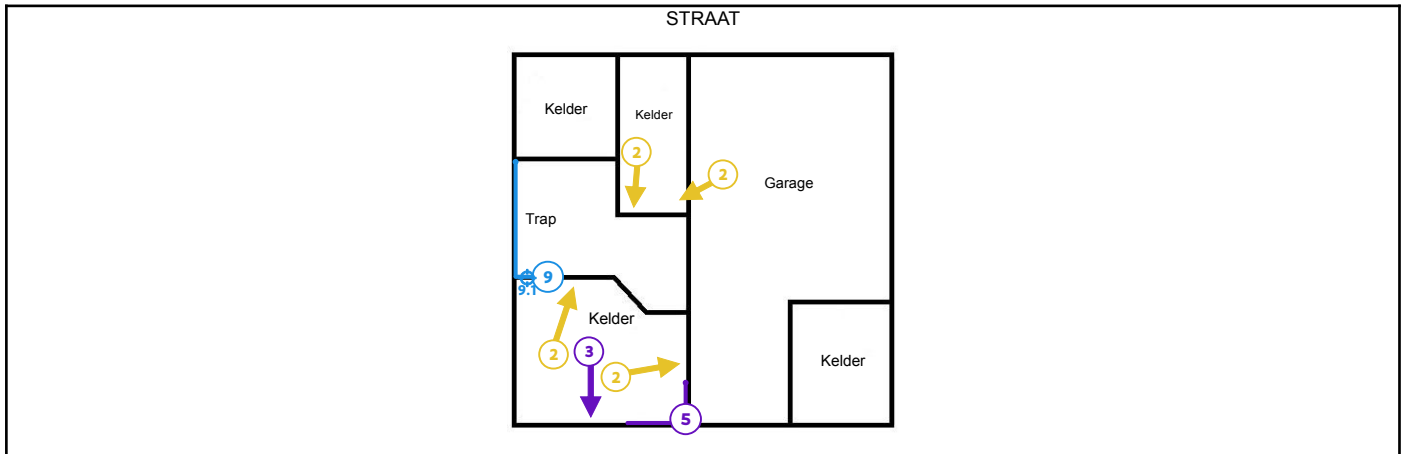
## Plan 1.8: Hoofdgebouw plan - Woning - Kelder - VD -1

Beschrijving	Type	Actie
2. Elektrische infrastructuur in kunststof Bakeliet - Kelder - VD -1	Asbestmateriaal	Zorgvuldig beheren
3. Kruipkelder - VD -1	Beperking	-
5. Tegellijm faience tegels - Kelder - VD -1	Advies	-
9. Pleisterwerk muren	Geen asbest	-
9.1 Code: MM01	Mengmonster	-

Tegellijm is nergens vast te stellen: geen schade aan tegels in kelder. Geen monsternamen mogelijk. Mogelijks (oudere) asbesthoudende tegellijm aanwezig achter tegels en plinten. Destructief onderzoek is noodzakelijk om achterliggende lagen te analyseren.

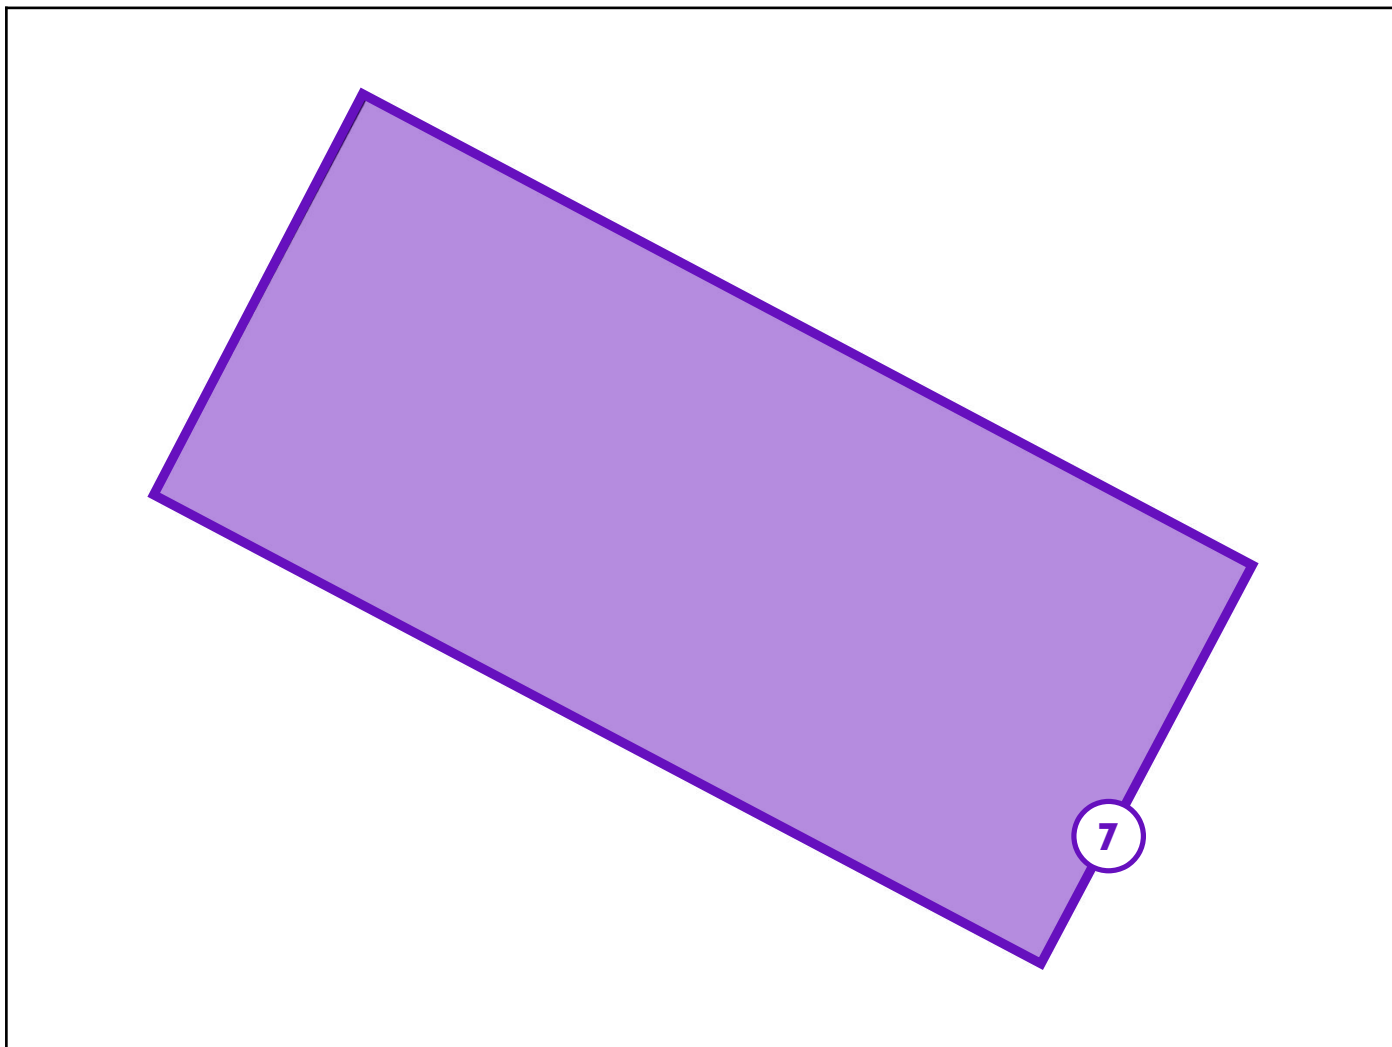
## Plan 2.1: Bijgebouw plan

Beschrijving	Type	Actie
7. Bijgebouw - GV	Advies	-
