Asbestinventarisatetest

Geraardsbergsesteenweg 46, 1540 Herne

Attestnummer : **20240611-000289.000**

Uitgegeven op : **11.06.2024**

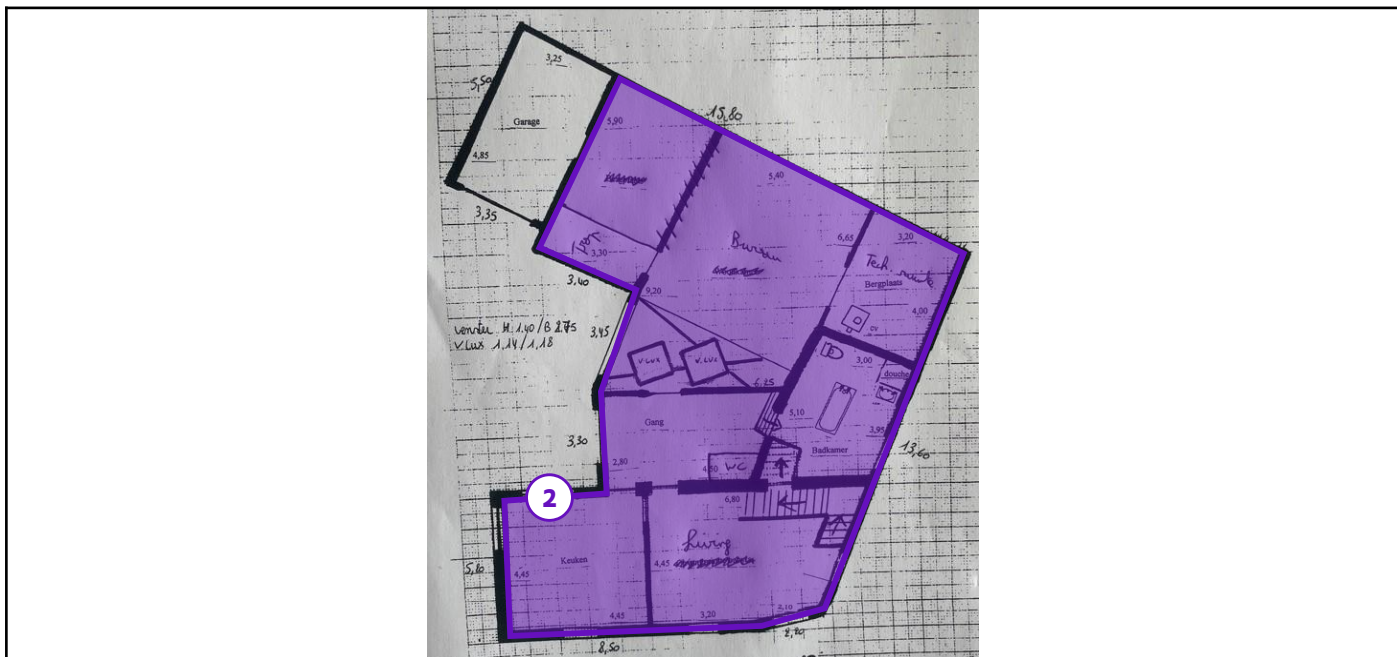
Plan 1.1: Hoofdgebouw plan - Gelijkvloers

Beschrijving	Type	Actie
2. Pleisterwerk plafond	Advies	-

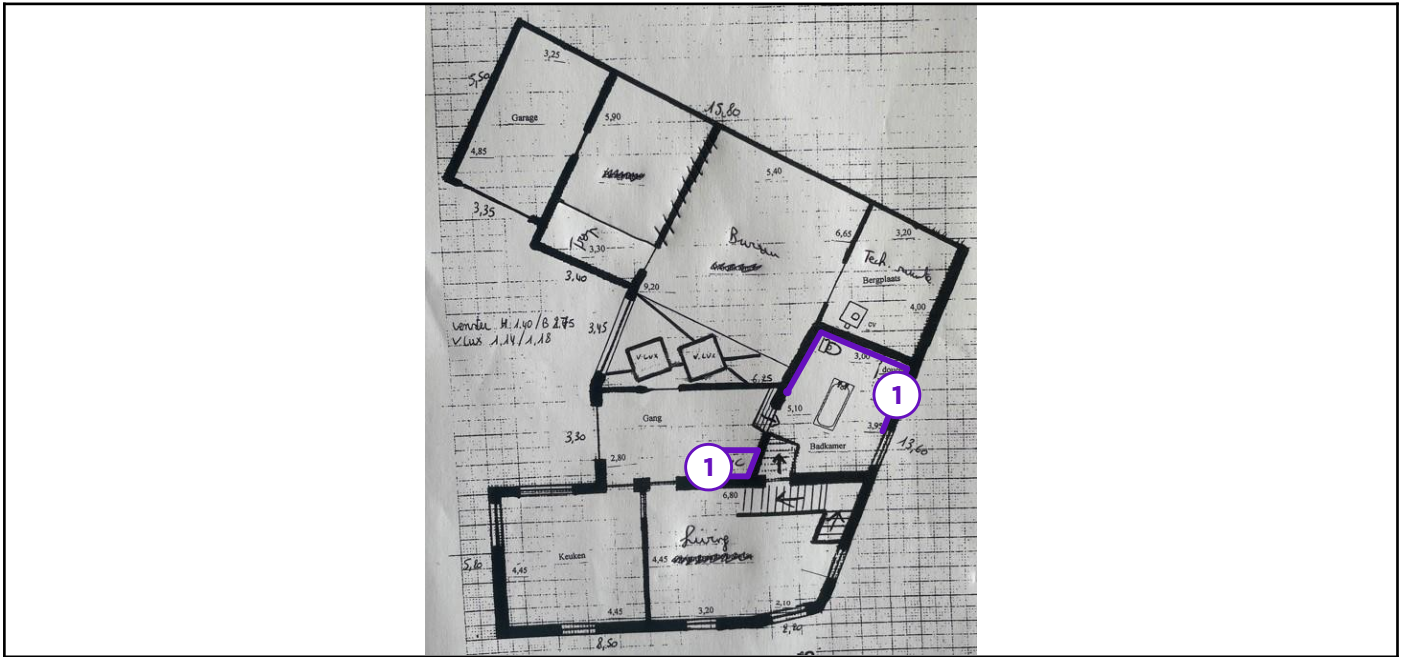
Plan 1.2: Hoofdgebouw plan - Gelijkvloers

Beschrijving	Type	Actie
1. Tegellijm faience tegels	Advies	-

Tegellijm is nergens vast te stellen: geen schade aan tegels. Geen monsternamen mogelijk. Mogelijks (oudere) asbesthoudende tegellijm aanwezig achter tegels in badkamer en WC's. Destructief onderzoek is noodzakelijk om achterliggende lagen te analyseren.

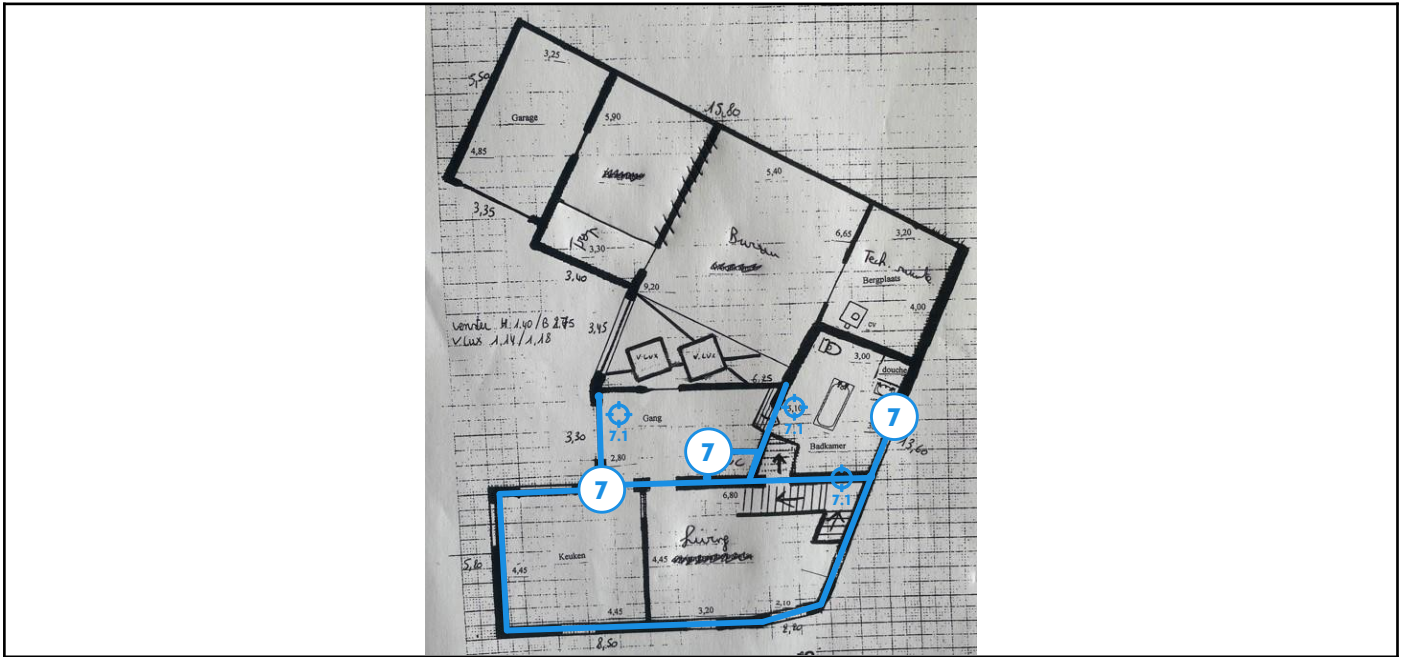
Plan 1.3: Hoofdgebouw plan - Gelijkvloers

Beschrijving	Type	Actie
7. Pleisterwerk muren	Geen asbest	-
7.1 Code: MM01	Mengmonster	-

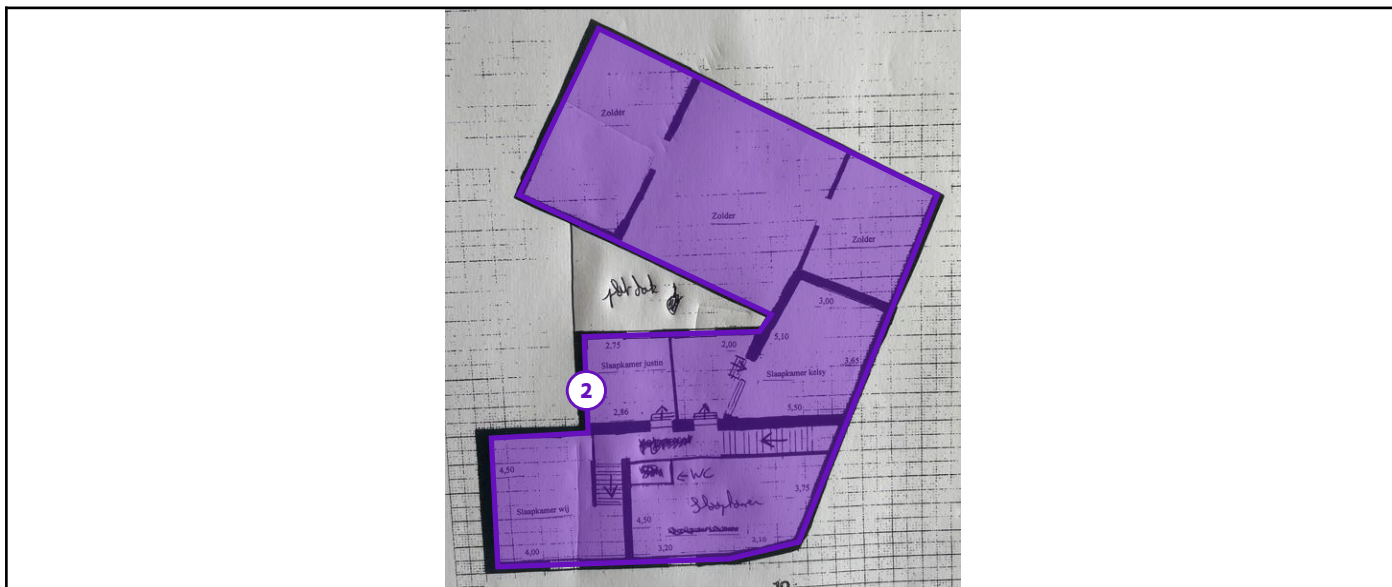
Plan 1.4: Hoofdgebouw plan - Verdiep 1

Beschrijving	Type	Actie
2. Pleisterwerk plafond	Advies	-

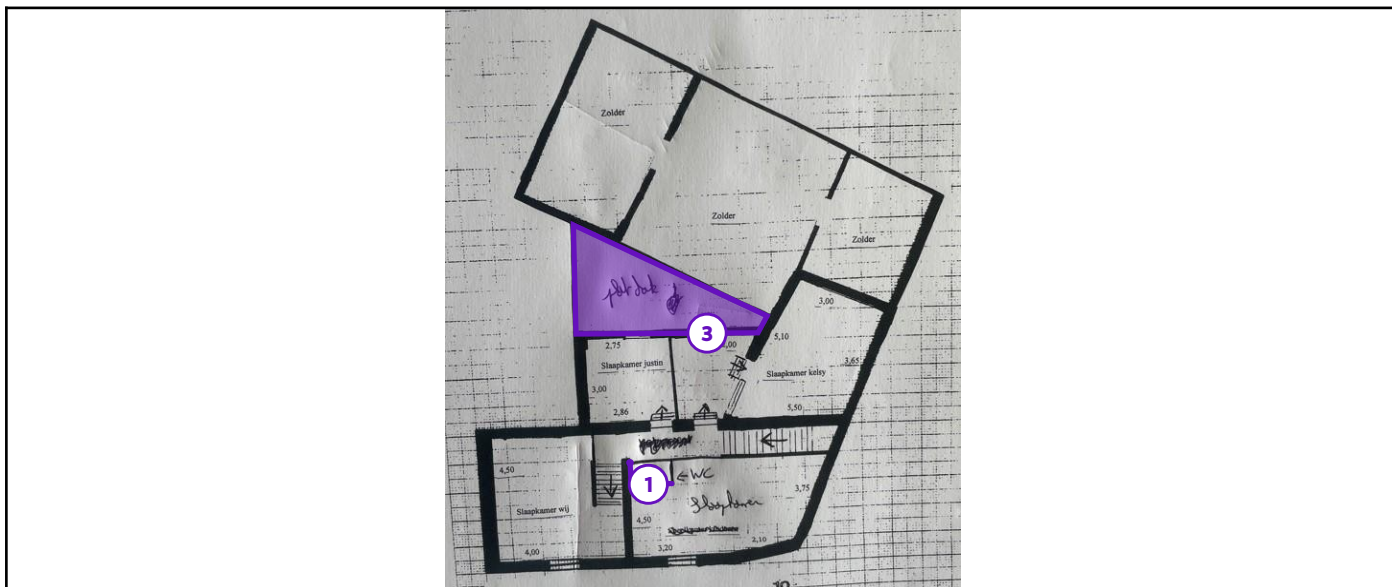
Plan 1.5: Hoofdgebouw plan - Verdiep 1

Beschrijving	Type	Actie
1. Tegellijm faience tegels	Advies	-
3. Roofing plat dak - VD1	Advies	-

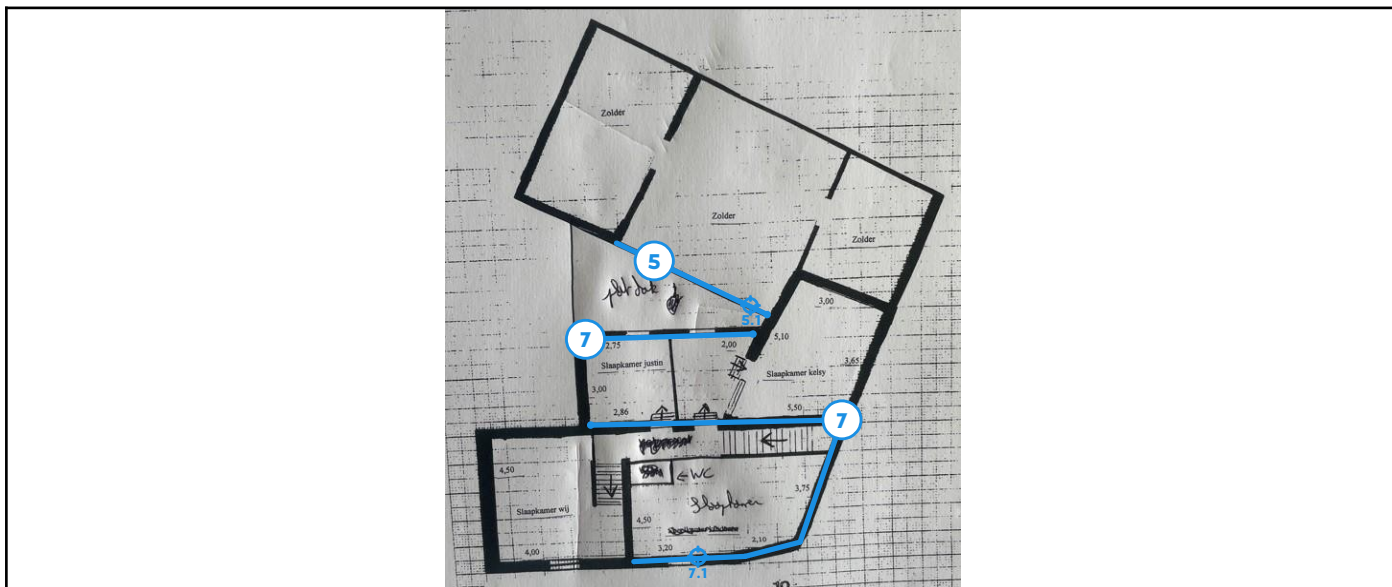
Plan 1.6: Hoofdgebouw plan - Verdiep 1

Beschrijving	Type	Actie
5. Leien tegen gevel - VD1	Geen asbest	-
5.1 Code: MM02	Puntmonster	-
7. Pleisterwerk muren	Geen asbest	-
7.1 Code: MM01	Mengmonster	-

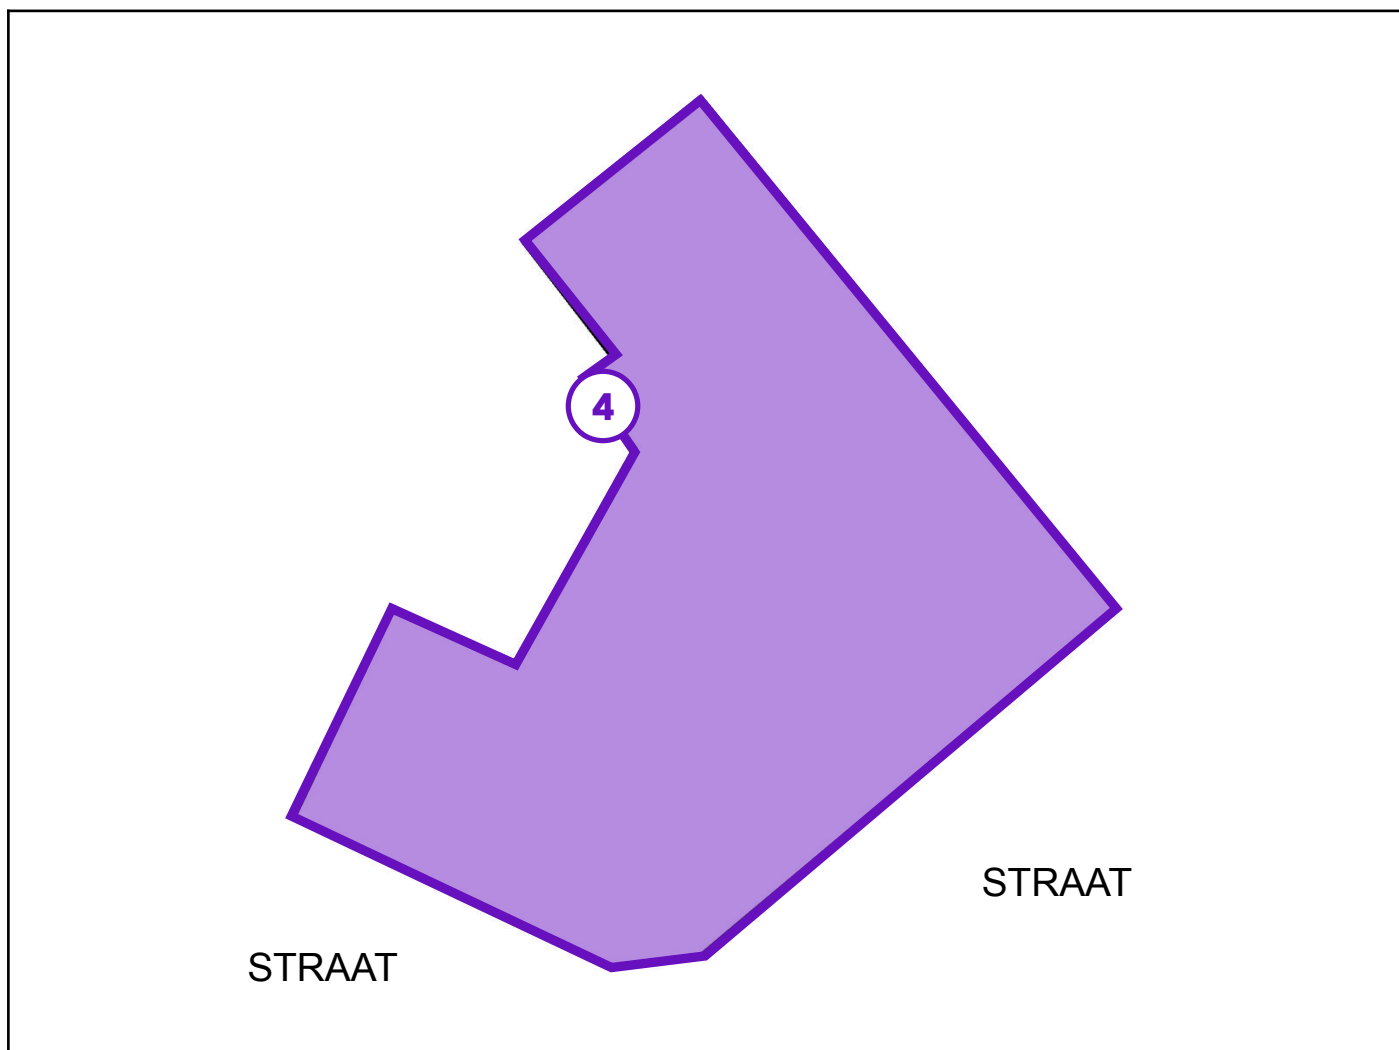
Plan 1.8: Hoofdgebouw plan - Dak

Beschrijving	Type	Actie
4. Onderdak woning - Dak	Advies	-

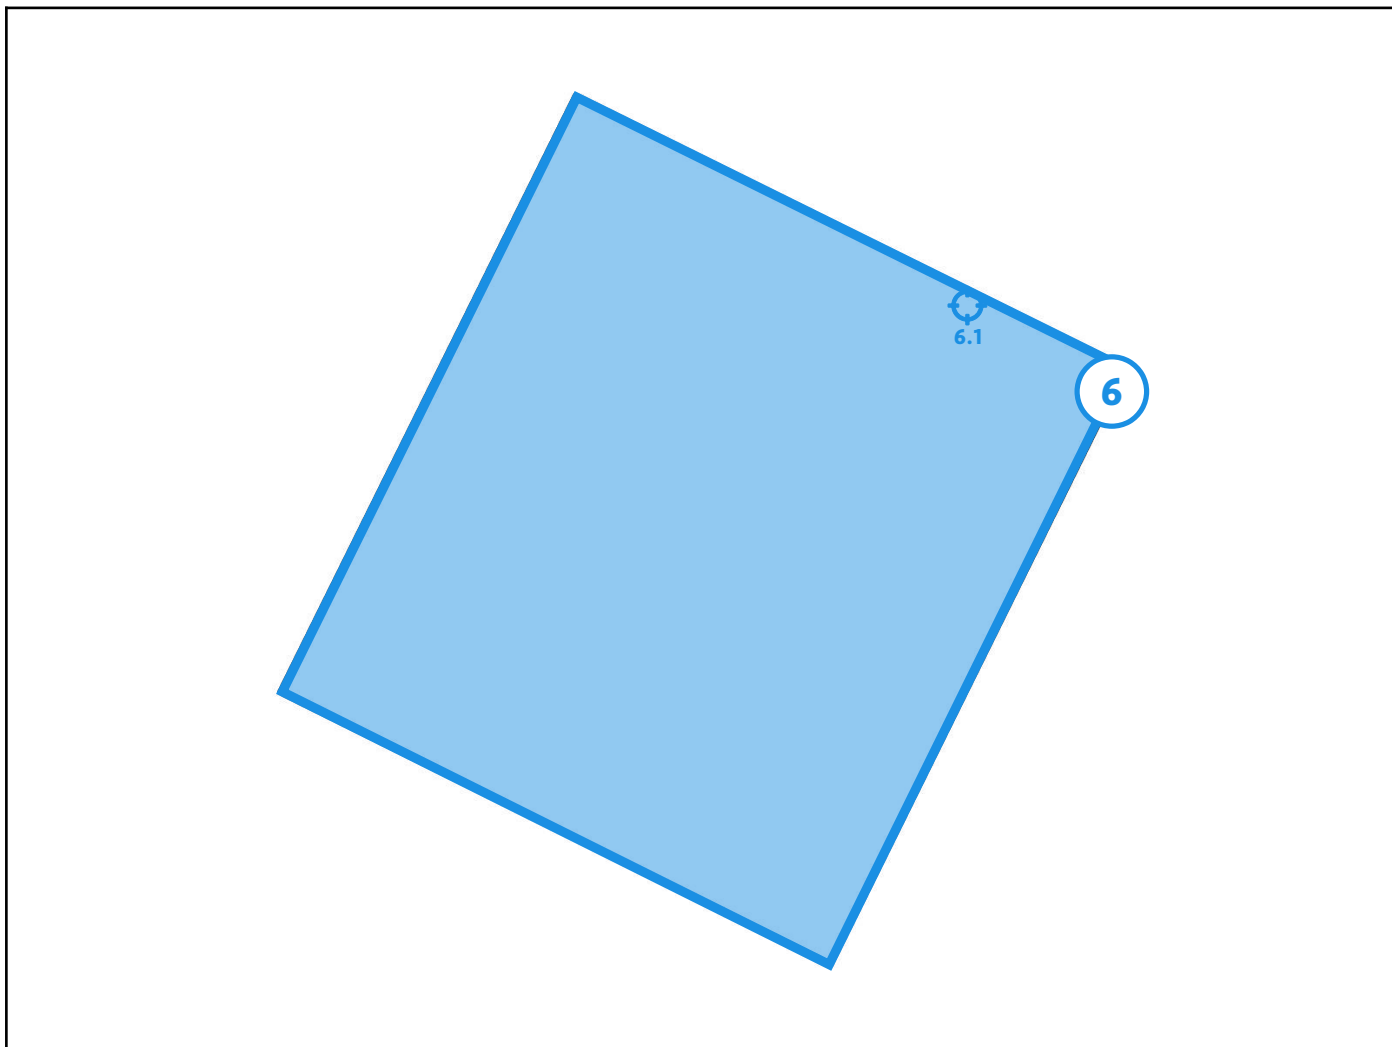
Plan 2.1: Bijgebouw plan - Tuinhuis

Beschrijving	Type	Actie
6. Vloerzeil bijgebouw - Tuinhuis	Geen asbest	-
6.1 Code: MM03	Puntmonster	-
