# Asbestinventarisatetest

Mechelsestraat 19, 3000 Leuven

Attestnummer : 20230915-000349.000

Uitgegeven op : 15.09.2023

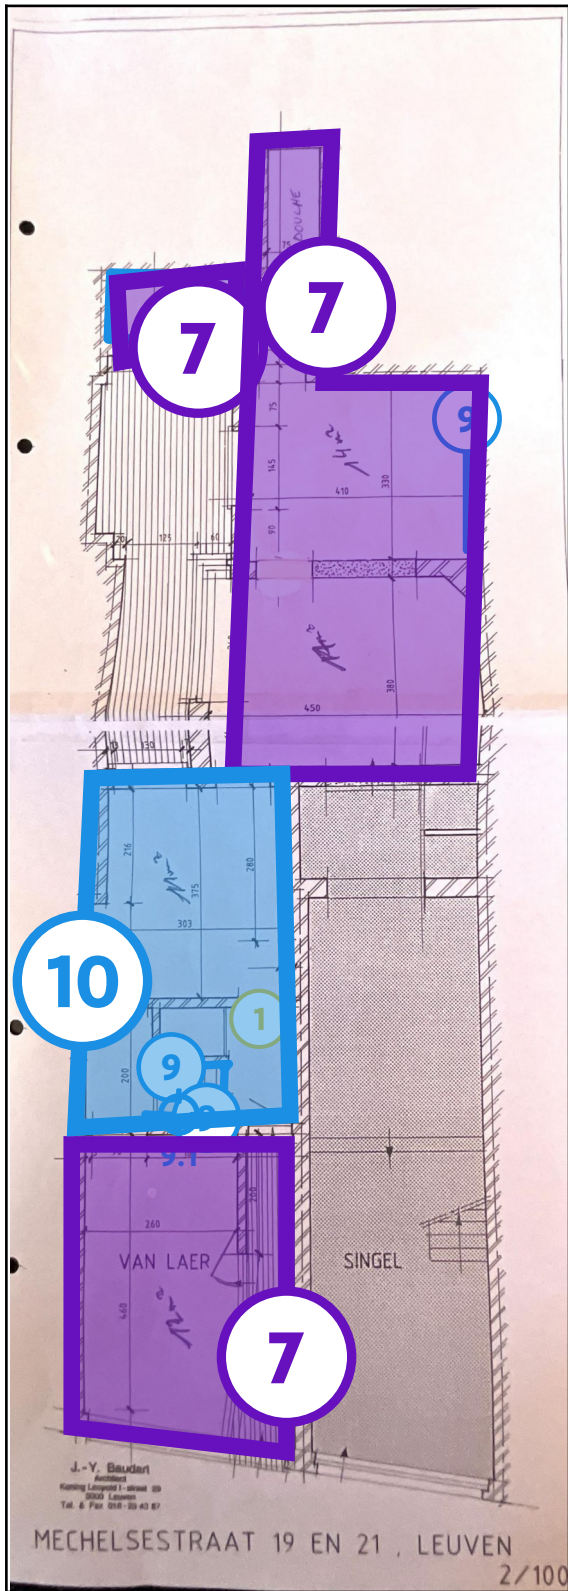
## Plan 1.2: Hoofdgebouw Plan V+0

1. Elektriciteitstellers bakeliet	Asbestmateriaal	Zorgvuldig beheren
7. Valse plafonds	Advies	-
9. Pleister muur	Geen asbest	-
9.1 Code: MM01	Mengmonster	-
10. pleister plafond	Geen asbest	-

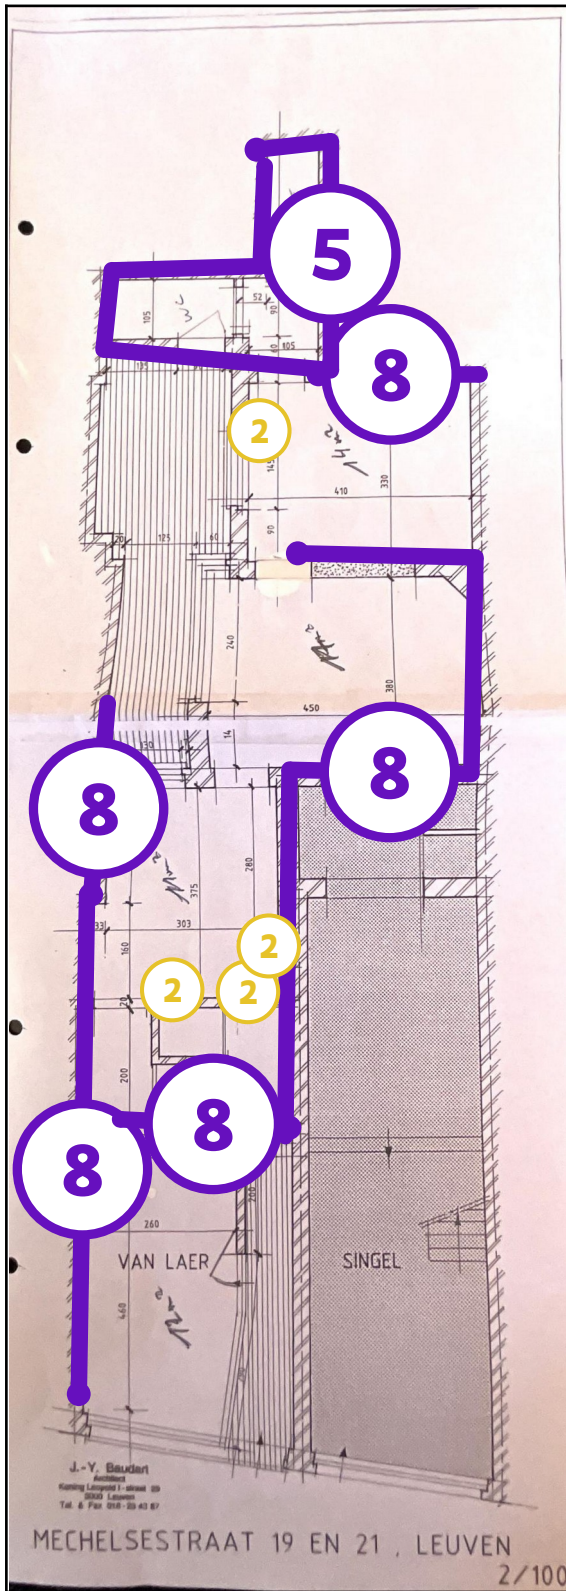
# Plan 1.3: Hoofdgebouw Plan V+0

2. Schakelaars in witte bakeliet	Asbestmateriaal	Zorgvuldig beheren
5. Faience tegels	Advies	-
8. Wanden afgewerkt met gipsplaten	Advies	-

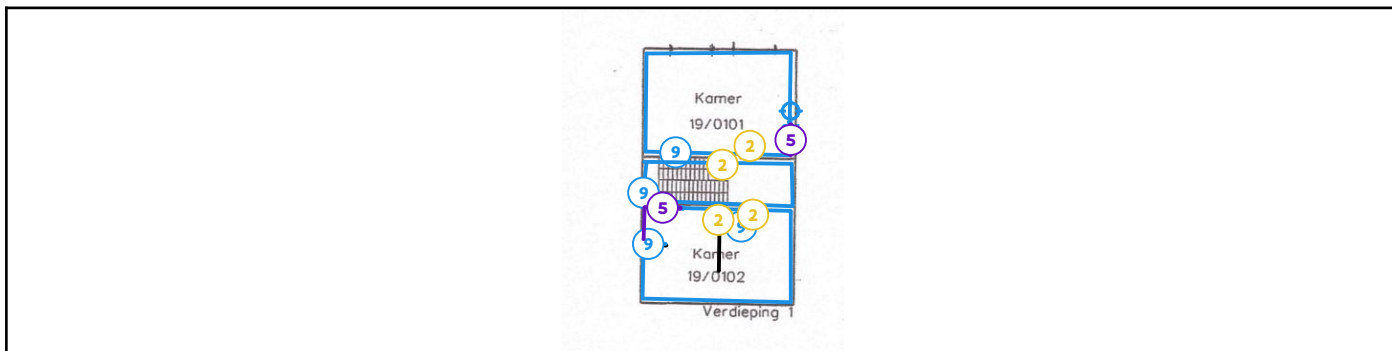
## Plan 1.4: Hoofdgebouw Plan V+1

Beschrijving	Type	Actie
2. Schakelaars in witte bakeliet	Asbestmateriaal	Zorgvuldig beheren
5. Faience tegels	Advies	-
9. Pleister muur	Geen asbest	-
9.1 Code: MM01	Mengmonster	-

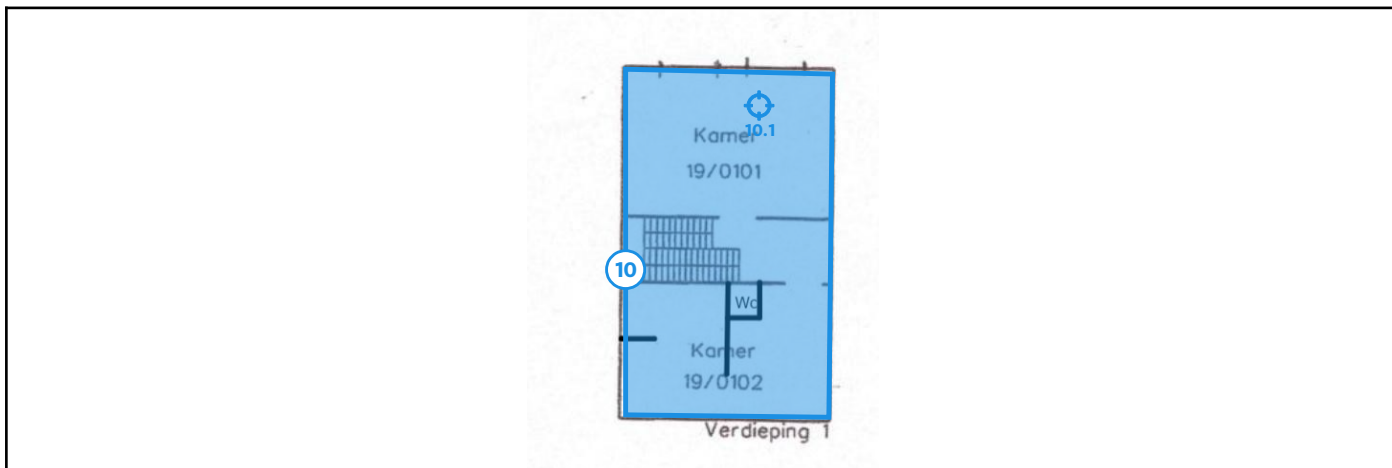
## Plan 1.5: Hoofdgebouw V+1

Beschrijving	Type	Actie
10. pleister plafond	Geen asbest	-
10.1 Code: MM02	Mengmonster	-

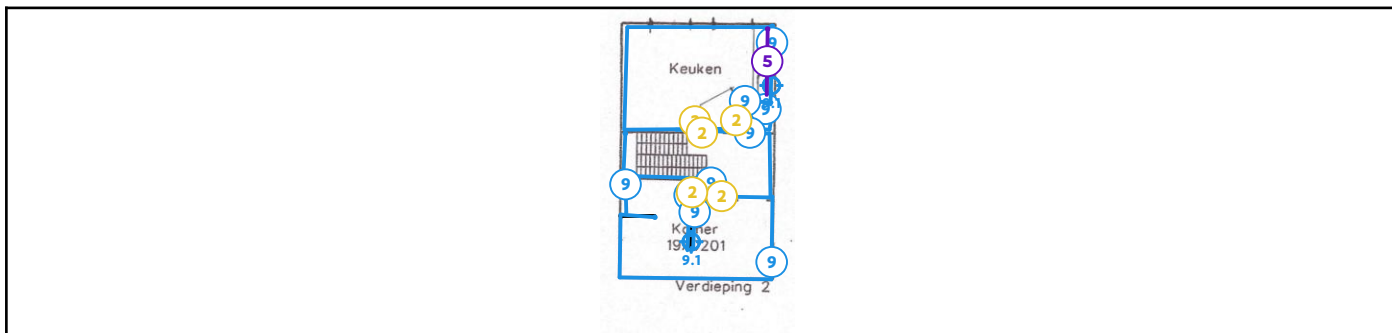
## Plan 1.6: Hoofdgebouw PLaN V+2

Beschrijving	Type	Actie
2. Schakelaars in witte bakeliet	Asbestmateriaal	Zorgvuldig beheren
5. Faience tegels	Advies	-
9. Pleister muur	Geen asbest	-
9.1 Code: MM01	Mengmonster	-

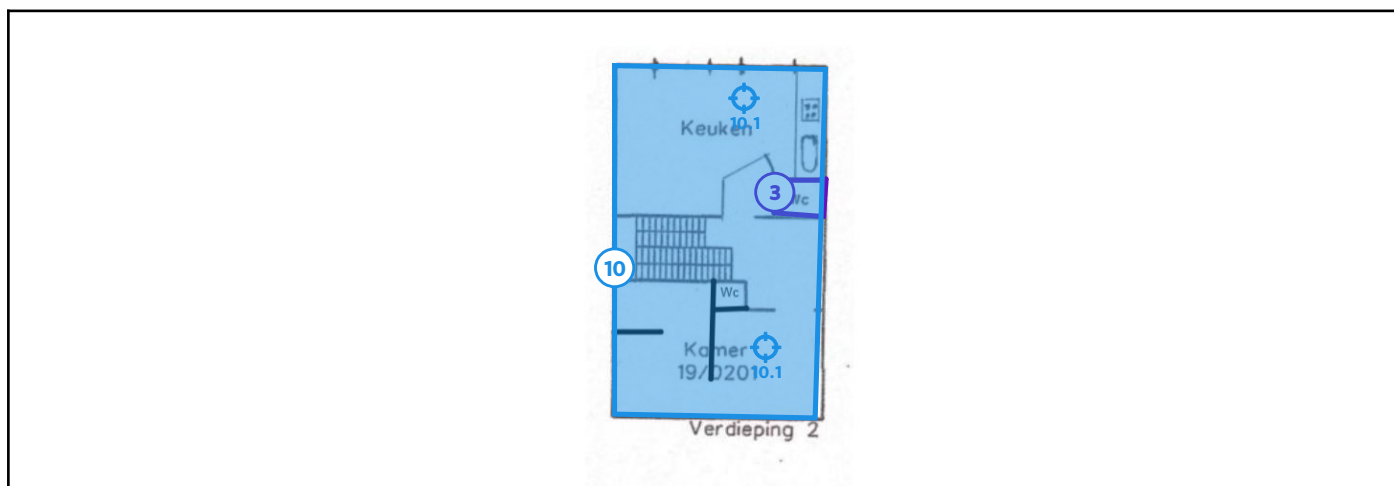
## Plan 1.7: Hoofdgebouw V+2

Beschrijving	Type	Actie
3. Faience WC	Advies	-
10. pleister plafond	Geen asbest	-
10.1 Code: MM02	Mengmonster	-

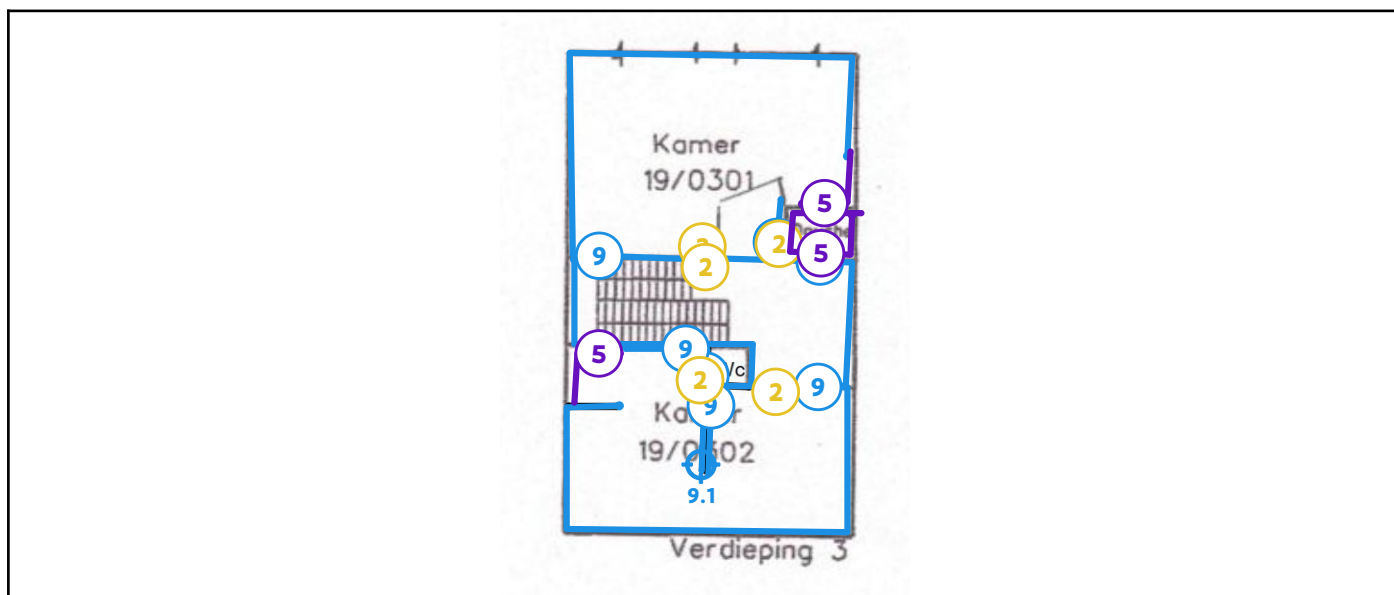
## Plan 1.8: Hoofdgebouw V+3

Beschrijving	Type	Actie
2. Schakelaars in witte bakeliet	Asbestmateriaal	Zorgvuldig beheren
5. Faience tegels	Advies	-
9. Pleister muur	Geen asbest	-
9.1 Code: MM01	Mengmonster	-

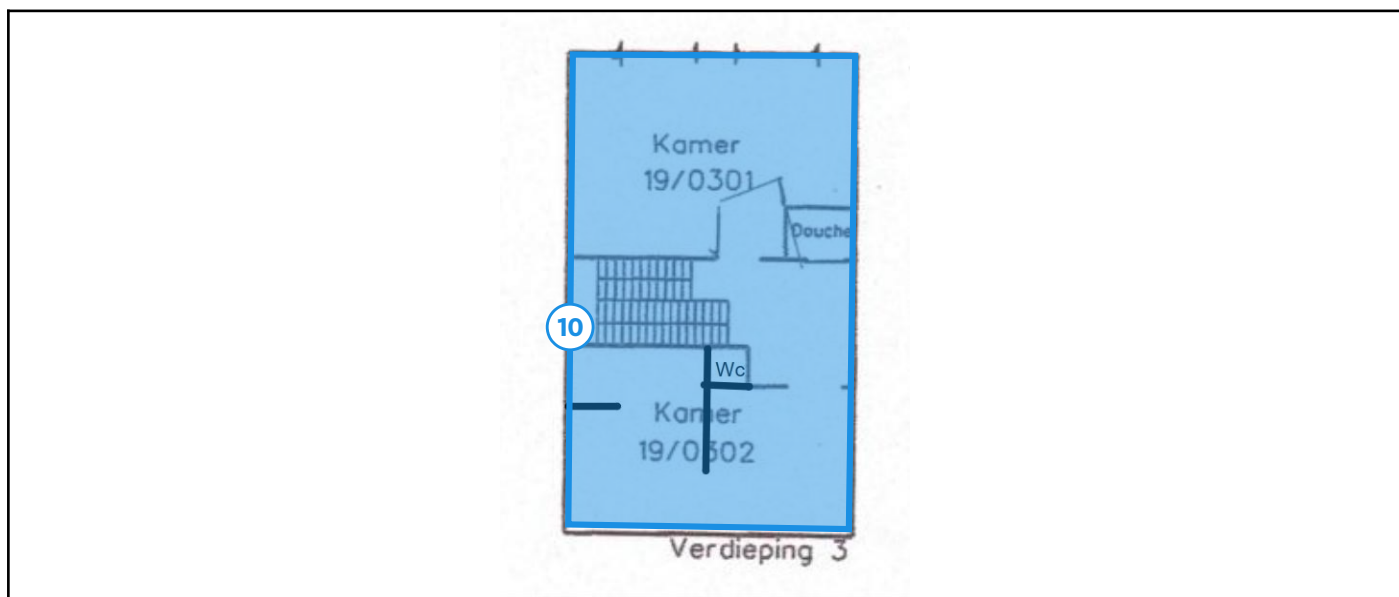
## Plan 1.9: Hoofdgebouw V+3

Beschrijving	Type	Actie
10. pleister plafond	Geen asbest	-

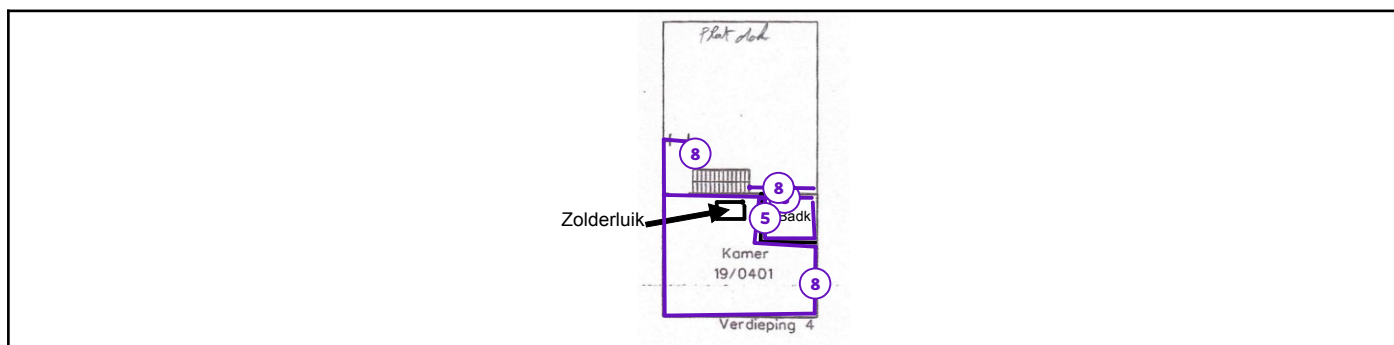
## Plan 1.10: Hoofdgebouw PLaN V+4

Beschrijving	Type	Actie
5. Faience tegels	Advies	-
8. Wanden afgewerkt met gipsplaten	Advies	-

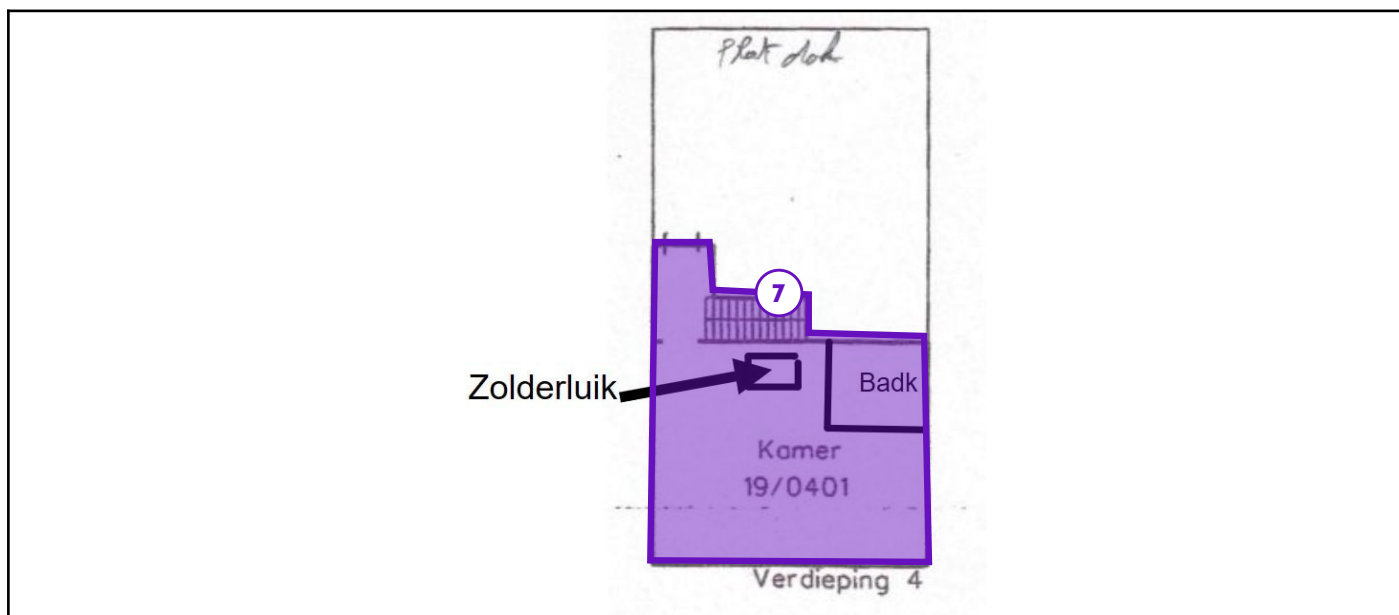
## Plan 1.11: Hoofdgebouw V+4

Beschrijving	Type	Actie
7. Valse plafonds	Advies	-

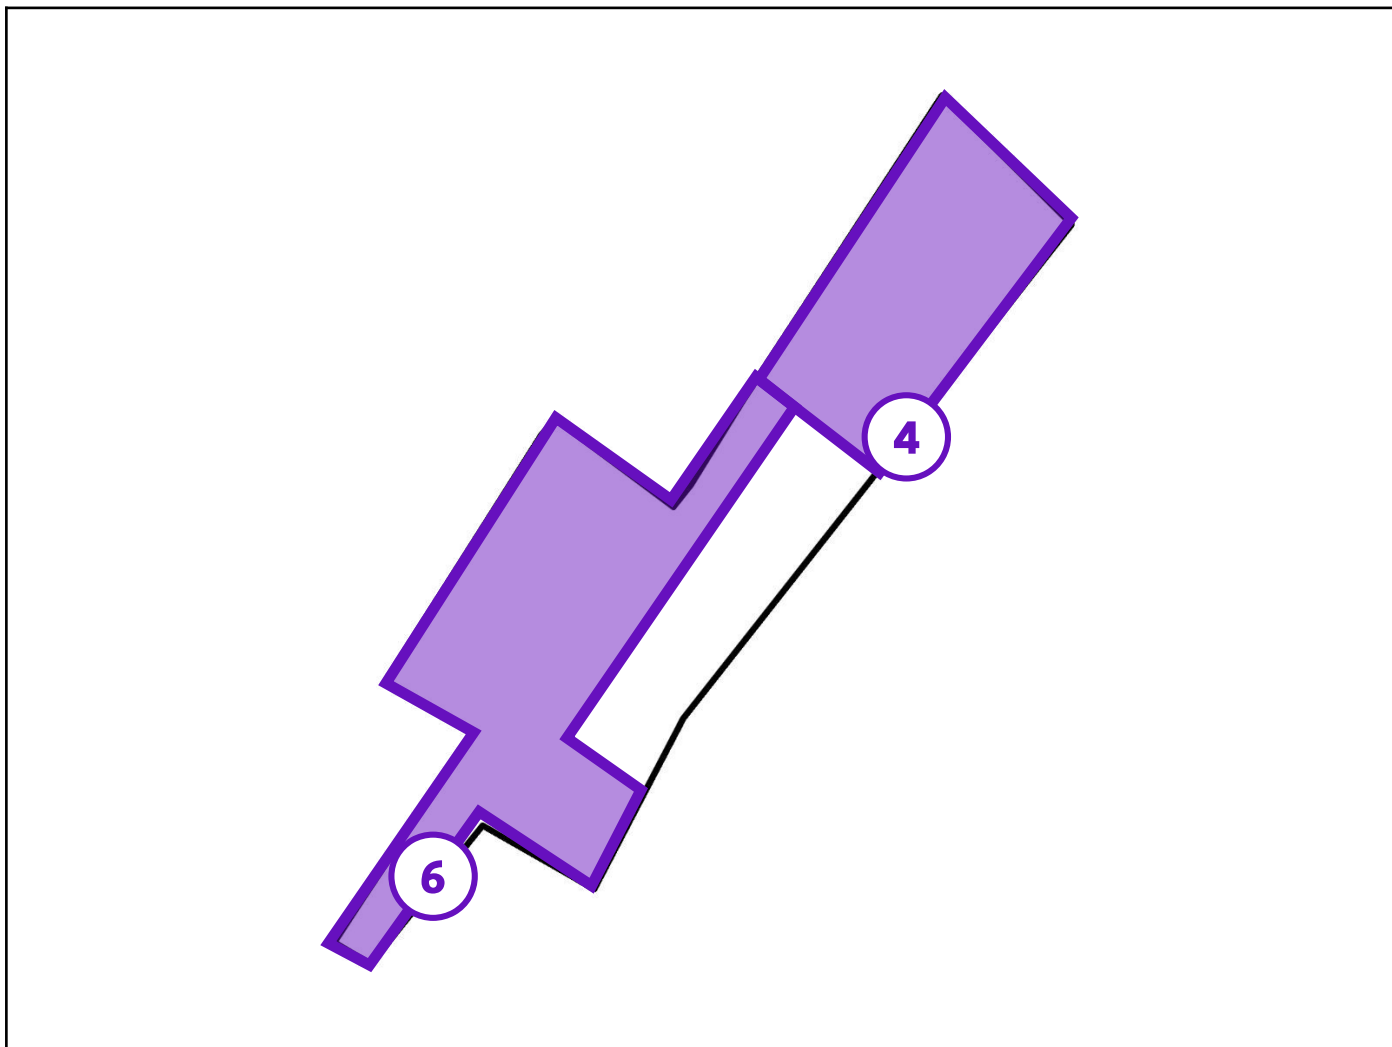
## Plan 1.12: Hoofdgebouw plan Dak

Beschrijving	Type	Actie
4. Nieuw dak	Advies	-
6. Nieuw plat dak + isolatie	Advies	-
