Asbestinventarisatetest

Blandenstraat 170, 3053 Oud-Heverlee

Attestnummer : **20260217-000451.000**

Uitgegeven op : **17.02.2026**

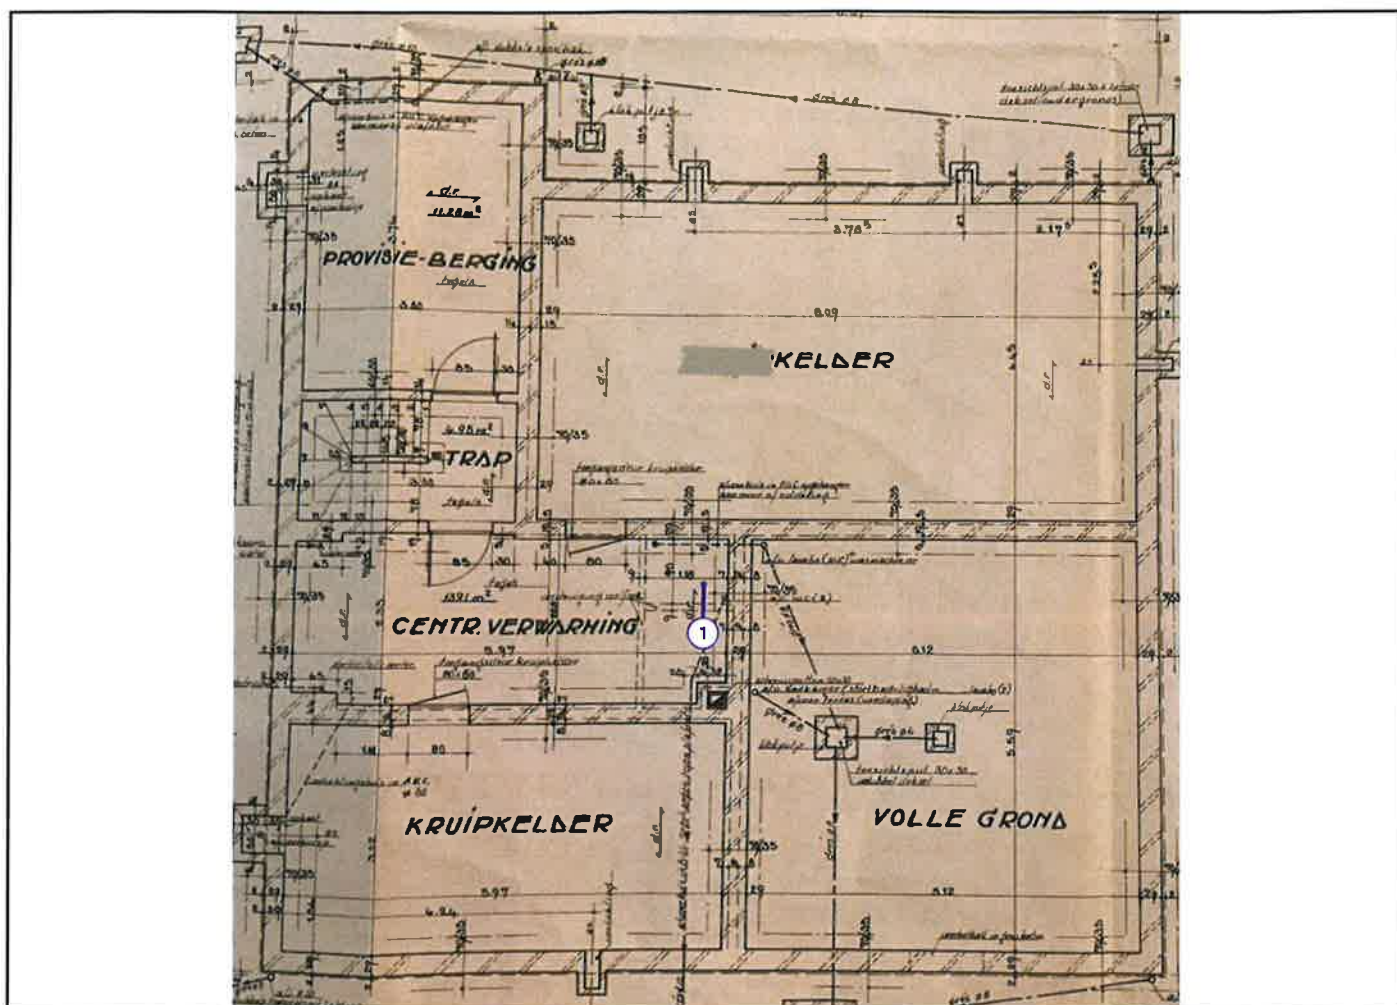
Plan 1.2: Woning V-1

Beschrijving	Type	Actie
1. CV-ketel - mogelijkheid tot asbesthoudende pakkingen	Beperking	-

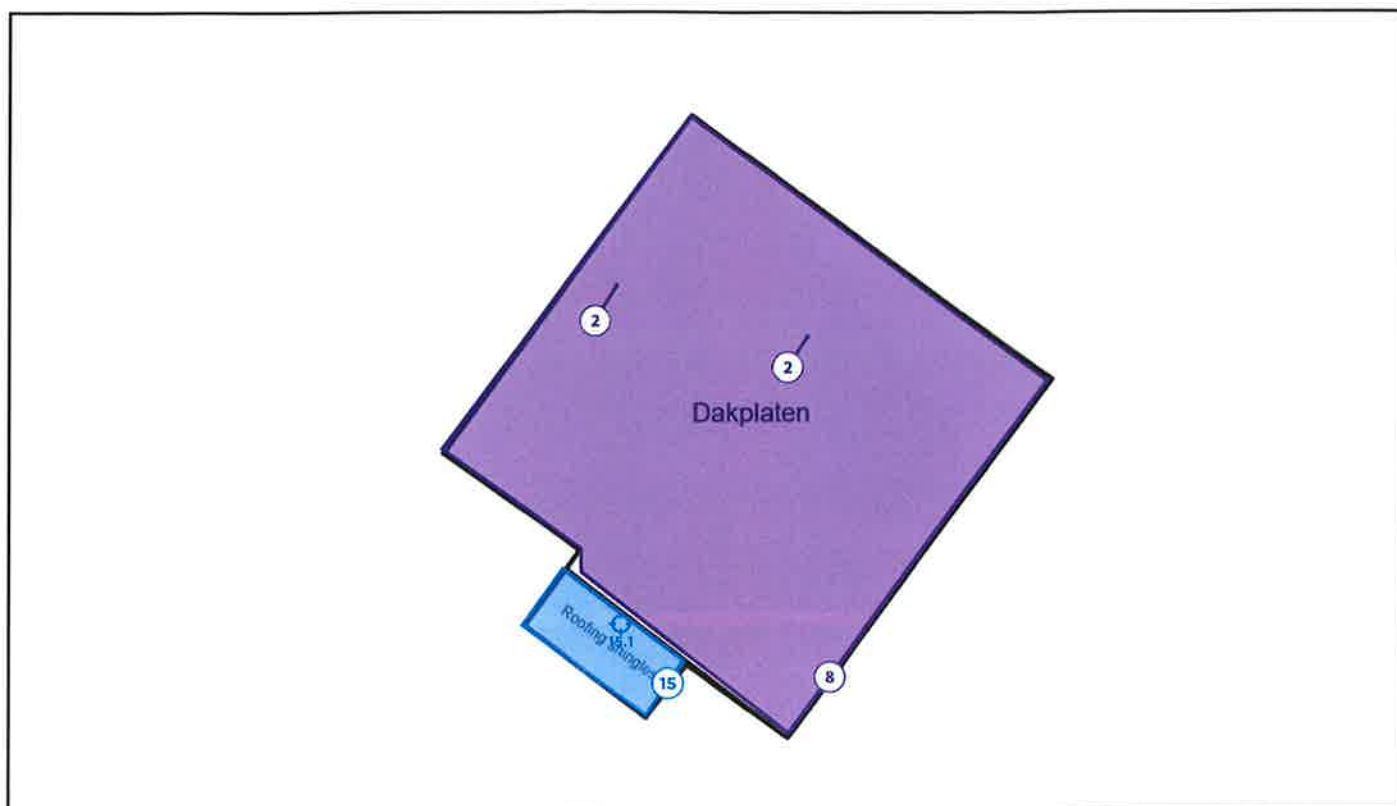
Plan 1.12: Woning dakenplan

Beschrijving	Type	Actie
2. Beperking schouwen	Beperking	-
8. Dakplaten hoofdgebouw	Advies	-
15. Roofing shingles afdak	Geen asbest	-
15.1 Code: MM03	Puntmonster	-

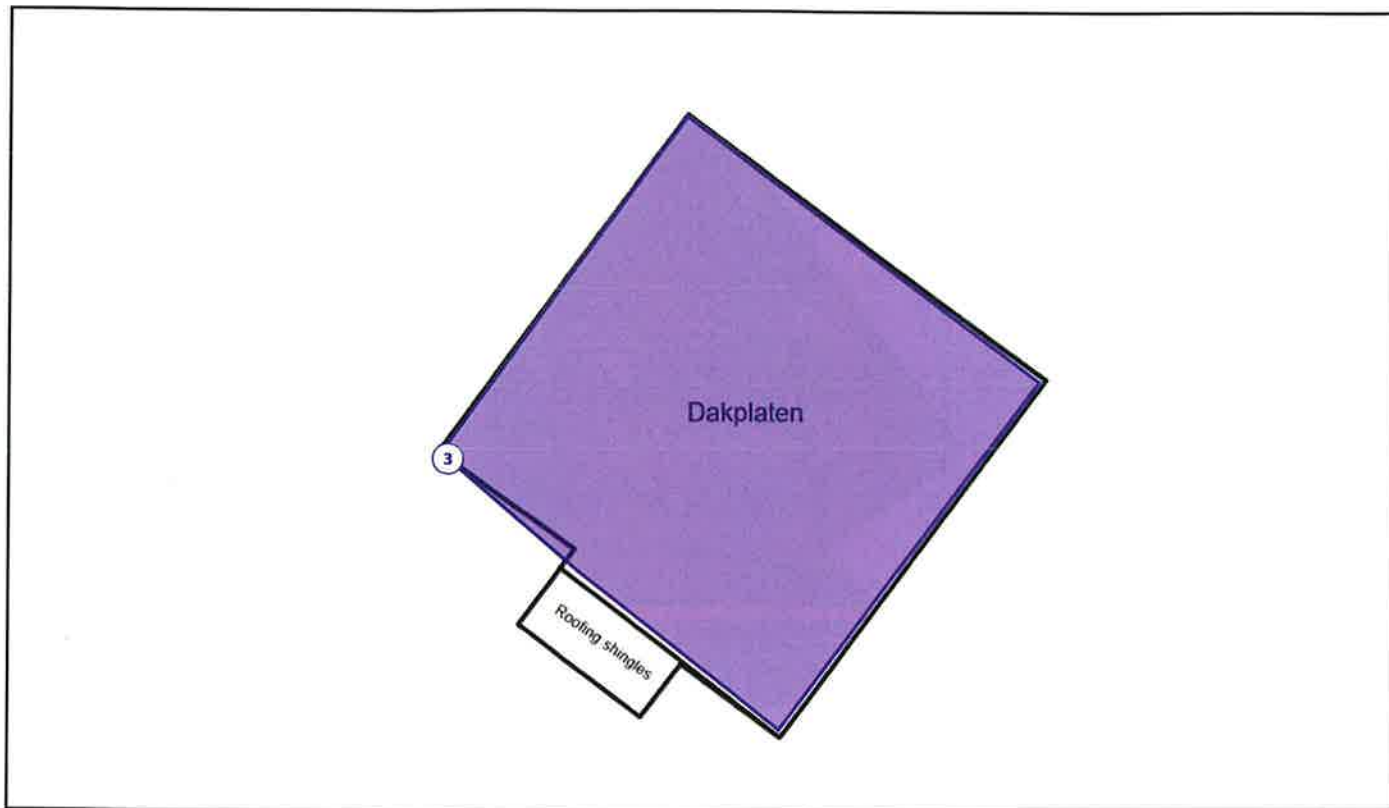
Plan 1.13: Woning dakenplan

Beschrijving	Type	Actie
3. Onderdak (beperking)	Beperking	-

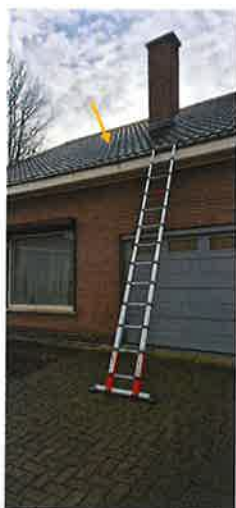
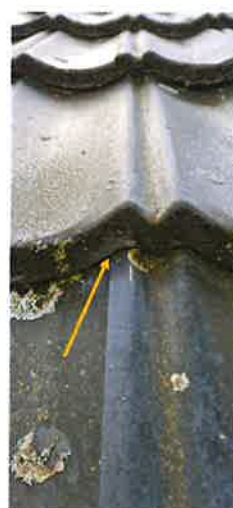
Beschrijving	Notitie	Terug te vinden op plannen
Fiche 16: Dakbedekking (niet asbestverdacht)	Tijdens de rondgang doorheen de TCR (= toegankelijke constructie met risicobouwjaar) werd vastgesteld dat de dakbedekking niet asbestverdacht is. De dakbedekking bestaat uit dakplaten (genageld). Echter, onder de dakplaten ligt vermoedelijk de oude dakbedekking, zo zegt de eigenaar (zwarte leien Imperbel, ook te lezen op het plan). De originele dakbedekking is waarneembaar.	-
Fiche 17: Kit ramen (niet asbestverdacht)	Tijdens de rondgang doorheen de TCR (= toegankelijke constructie met risicobouwjaar) werd vastgesteld dat er geen asbestverdachte kit aanwezig is (niet de uitzetvoegen, noch de kit tussen raam en profiel, de kit bestaat uit siliconen).	-
Fiche 18: Leidingisolatie (niet asbestverdacht)	Tijdens de rondgang doorheen de TCR (= toegankelijke constructie met risicobouwjaar) werd vastgesteld dat de leidingsisolatie niet asbestverdacht is (kunststof en/of glaswol met bruin papier).	-

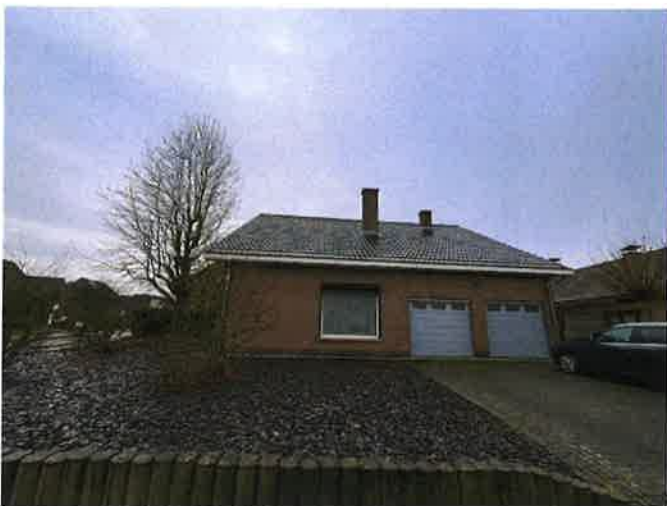
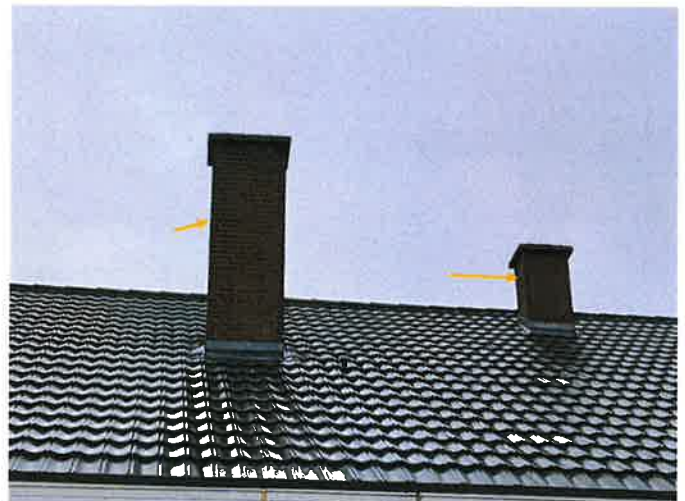
Beschrijving	Notitie	Terug te vinden op plannen
Fiche 19: Schouw/rookgaskanaal (niet asbestverdacht)	Tijdens de rondgang doorheen de TCR (= toegankelijke constructie met risicobouwjaar) werd vastgesteld dat de schouw/rookgaskanaal niet asbestverdacht is.	-
Fiche 20: Liftinfrastructuur (niet aanwezig)	Tijdens de rondgang doorheen de TCR (= toegankelijke constructie met risicobouwjaar) werd vastgesteld dat er geen liftinfrastructuur aanwezig is.	-
