Asbestinventarisatetest

Rijmenamsebaan 93, 3190 Boortmeerbeek

Attestnummer : 20240229-000304.000

Uitgegeven op : 29.02.2024

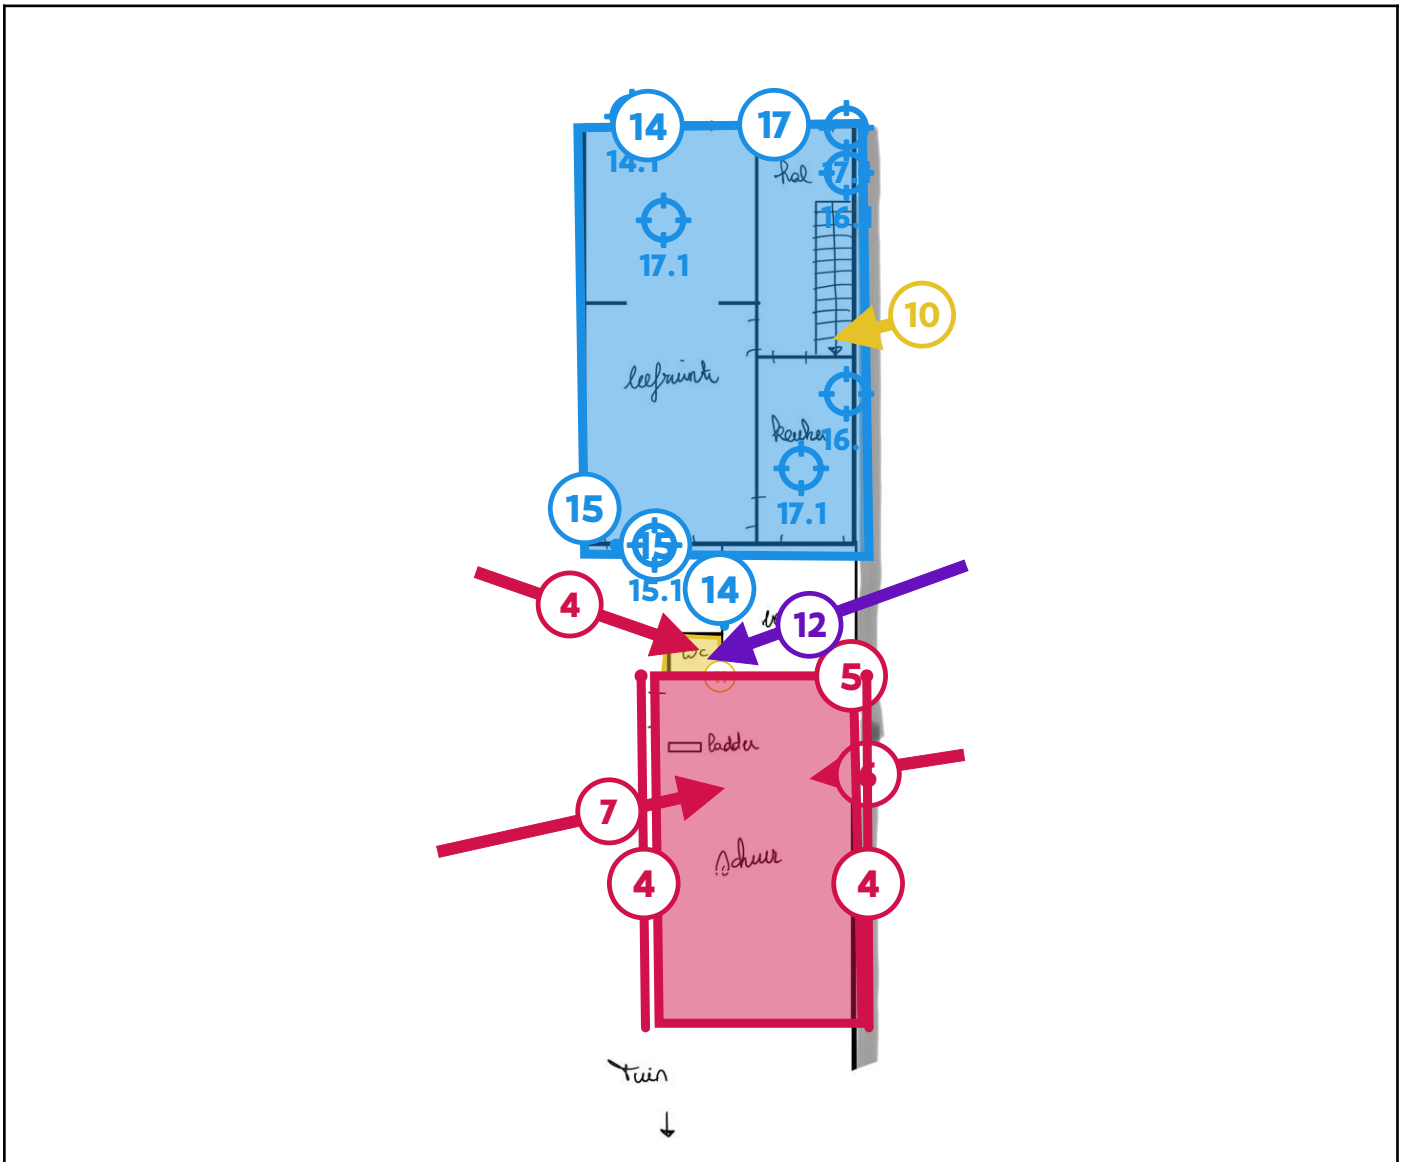
Plan 1.1: gelijkvloers

Beschrijving	Type	Actie
4. Slib dakgoten en plat dak wc	Asbestmateriaal	Dringend verwijderen
5. hellend dak schuur	Asbestmateriaal	Dringend verwijderen
6. bloembak	Asbestmateriaal	Dringend verwijderen
7. verluchtelementen hellend dak schuur	Asbestmateriaal	Dringend verwijderen
10. Bakelieten elementen	Asbestmateriaal	Zorgvuldig beheren

11. plat dak wc	Asbestmateriaal	Zorgvuldig beheren
12. Platen badkamer en wc	Advies	-
14. Mastiek metalen ramen	Geen asbest	-
14.1 Code: P1.1	Puntmonster	-
15. Mastiek houten ramen	Geen asbest	-
15.1 Code: P1.2	Puntmonster	-
16. Pleisterwerk wanden	Geen asbest	-
16.1 Code: M1.1	Mengmonster	-
17. pleisterwerk plafond	Geen asbest	-
17.1 Code: M1.2	Mengmonster	-

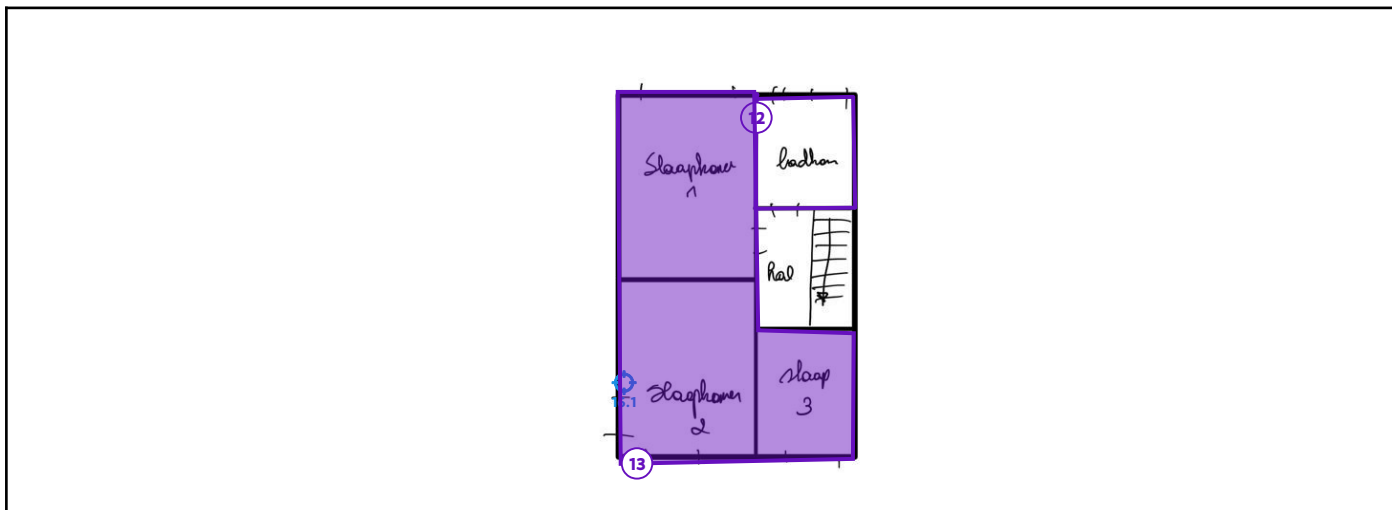
Plan 1.2: 1ste verdieping

Beschrijving	Type	Actie
12. Platen badkamer en wc	Advies	-
13. Linoleum +1	Advies	-
16. Pleisterwerk wanden	Geen asbest	-
16.1 Code: M1.1	Mengmonster	-

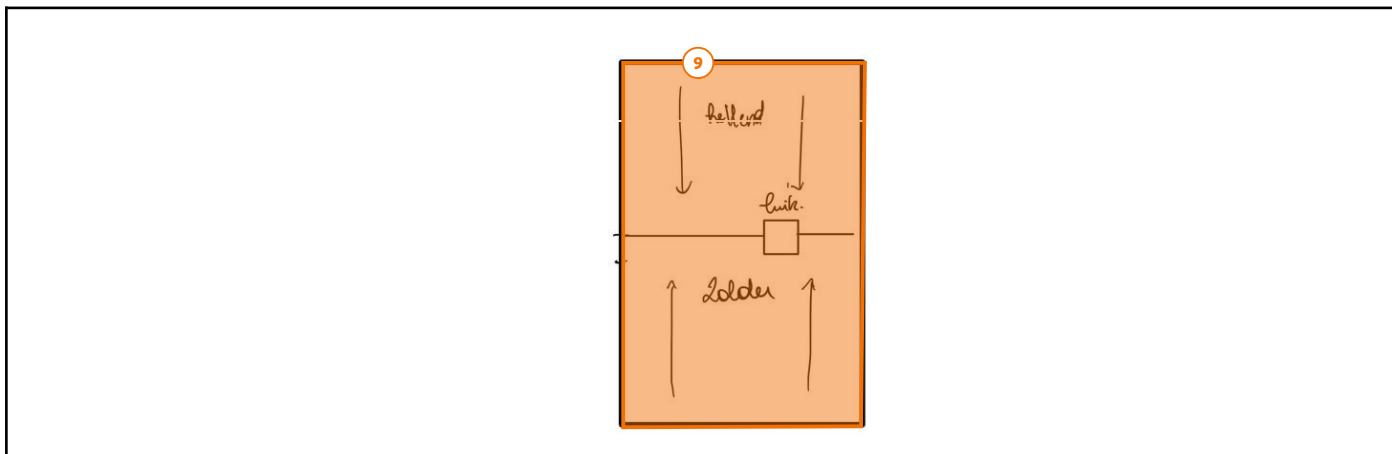
Plan 1.3: zolder

Beschrijving	Type	Actie
9. Leien hellend hoofddak	Asbestmateriaal	Verwijderen

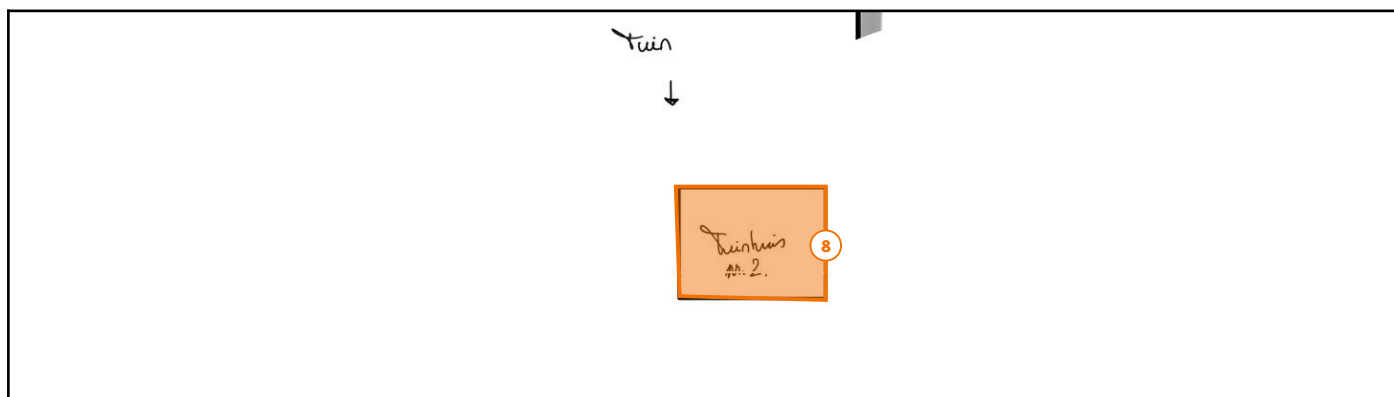
Plan 2.1: tuinhuis

Beschrijving	Type	Actie
8. golfplaten tuinhuis	Asbestmateriaal	Verwijderen

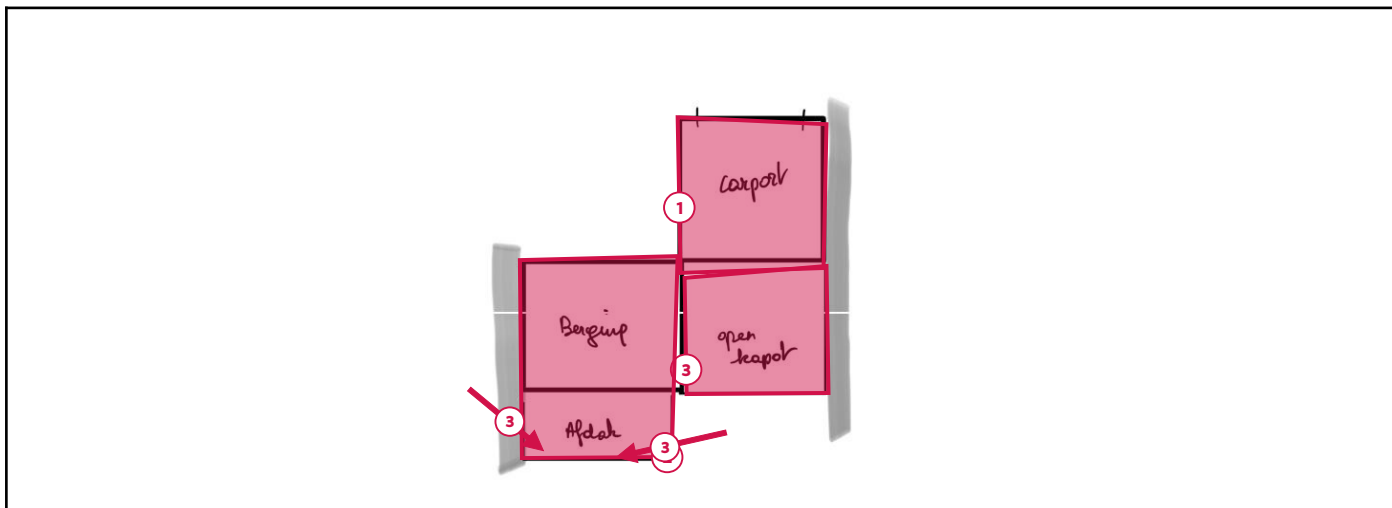
Plan 3.1: carport

Beschrijving	Type	Actie
1. carport glooplaten	Asbestmateriaal	Dringend verwijderen
2. Golfplaten berging achter carport	Asbestmateriaal	Dringend verwijderen
3. kapot stuk carport	Asbestmateriaal	Dringend verwijderen

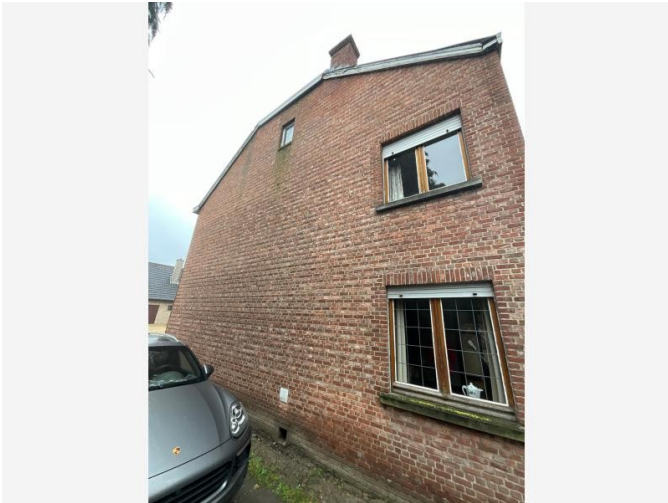
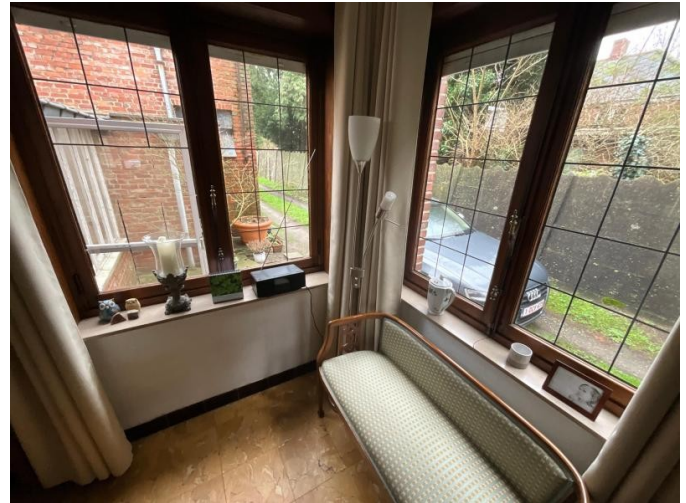
Fiche 15: Mastiek houten ramen

Geen asbest

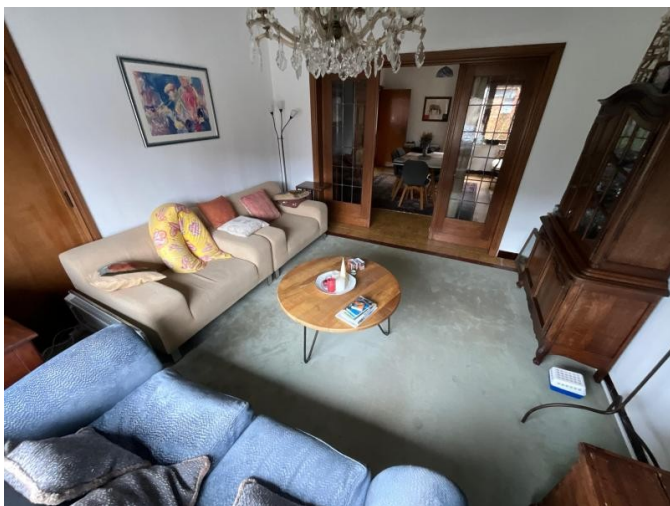
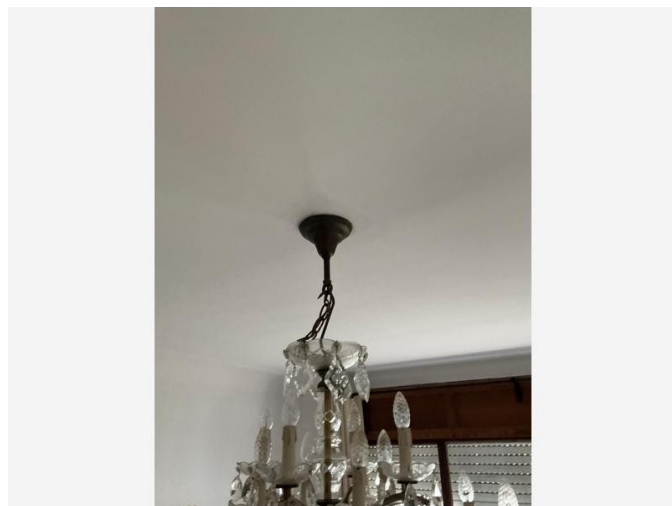
Fiche 17: pleisterwerk plafond

Geen asbest
