Asbestinventarisatetest

Brusselsesteenweg 427, 2800 Mechelen

Attestnummer : 20240905-000436.000

Uitgegeven op : 05.09.2024

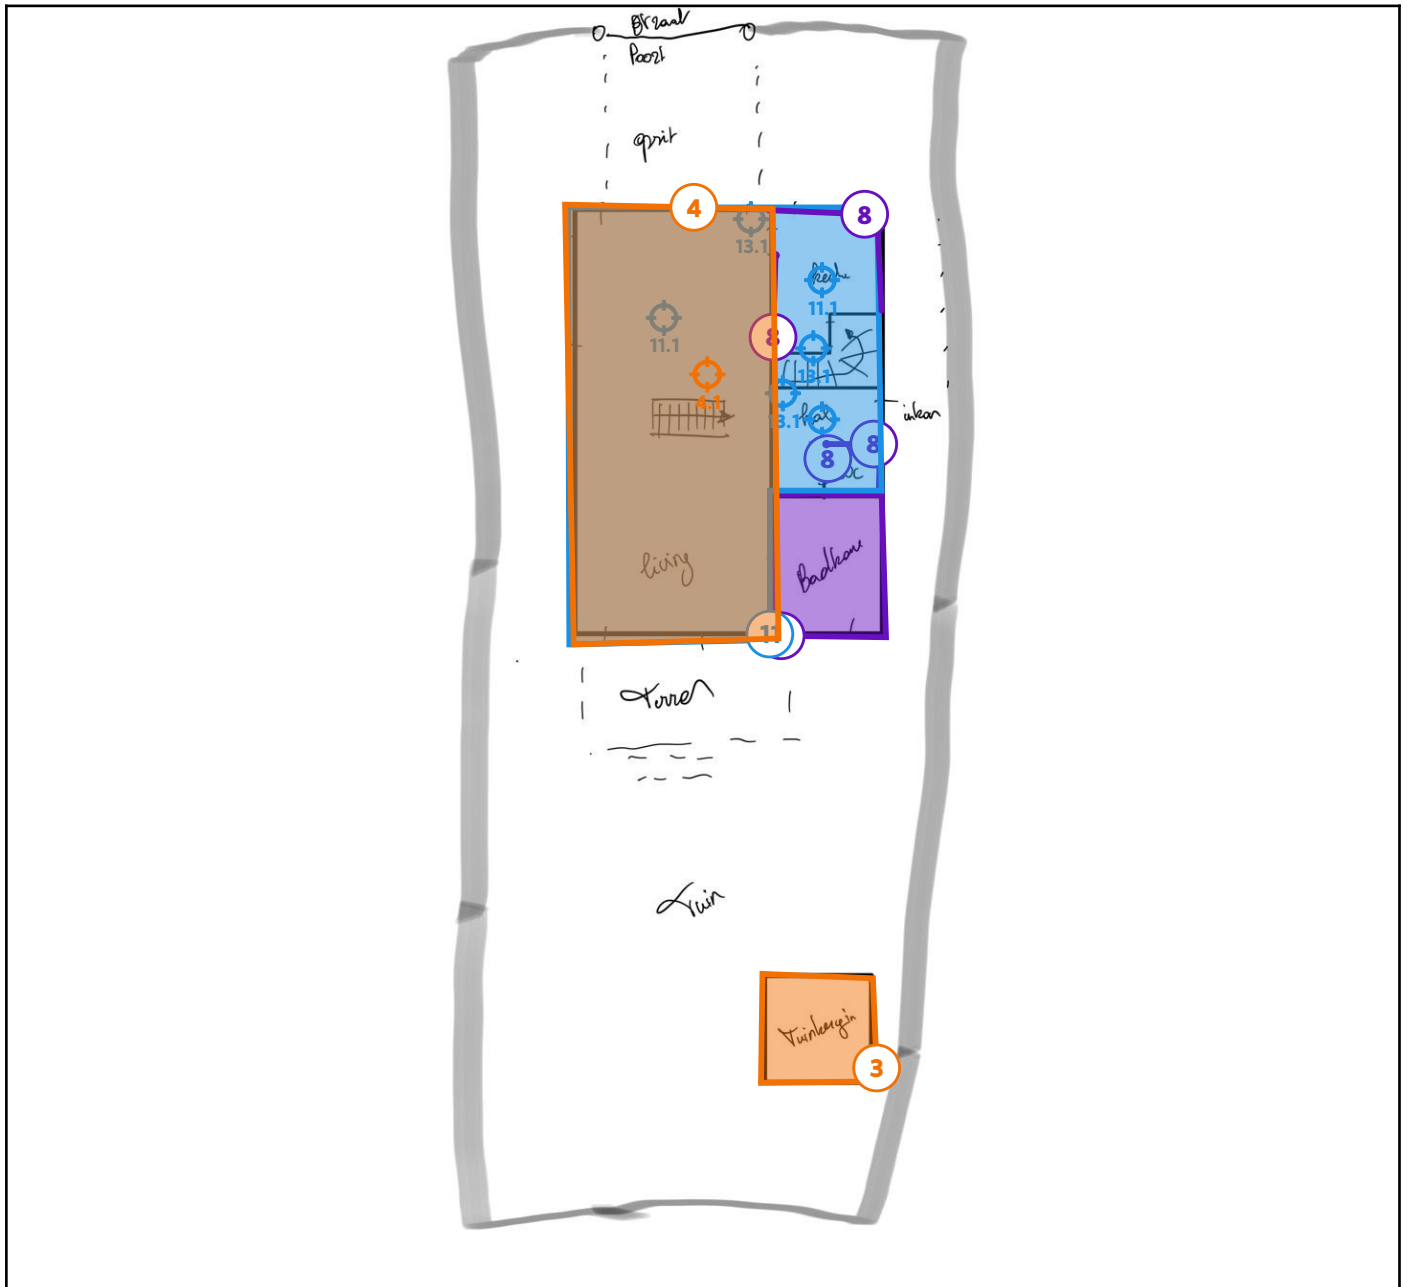
Plan 1.1: gelijkvloers

Beschrijving	Type	Actie
3. roofing tuinhuis	Asbestmateriaal	Verwijderen
4. lijm vloerbekleding	Asbestmateriaal	Verwijderen
4.1 Code: P2.1	Puntmonster	-
6. vals plafond	Advies	-

8. feiancetegels	Advies	-
11. pleisterwerk plafond	Geen asbest	-
11.1 Code: M1.2	Mengmonster	-
13. Pleisterwerk wanden	Geen asbest	-
13.1 Code: M1.1	Mengmonster	-

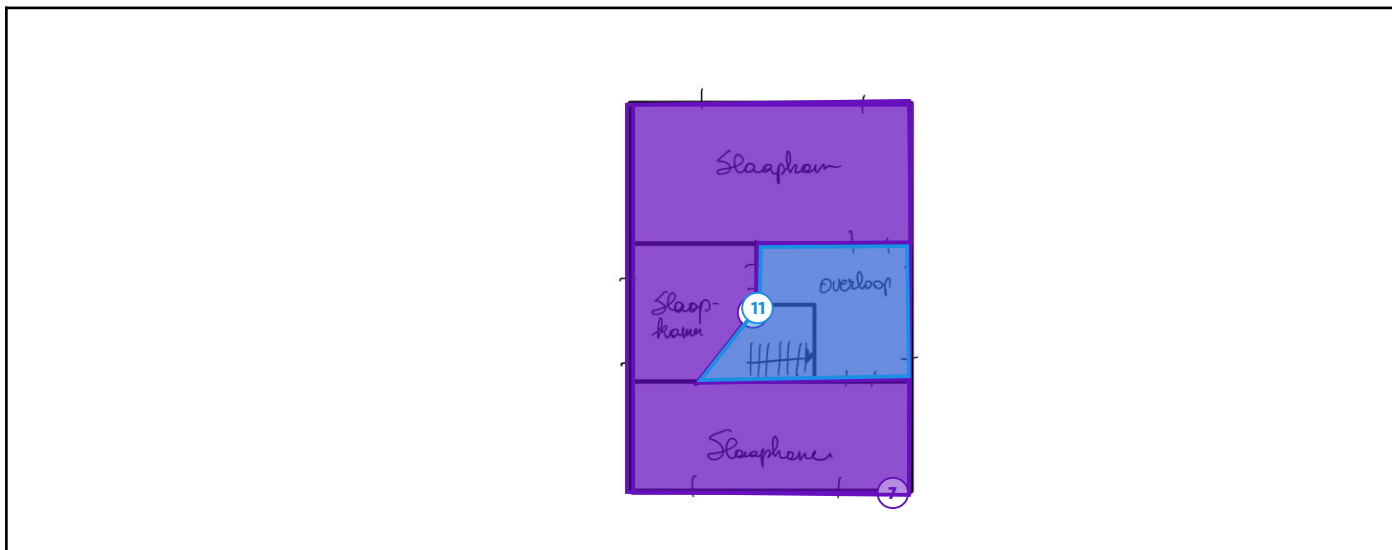
Plan 1.2: 1ste verdiep

Beschrijving	Type	Actie
6. vals plafond	Advies	-
7. parket boven	Advies	-
11. pleisterwerk plafond	Geen asbest	-

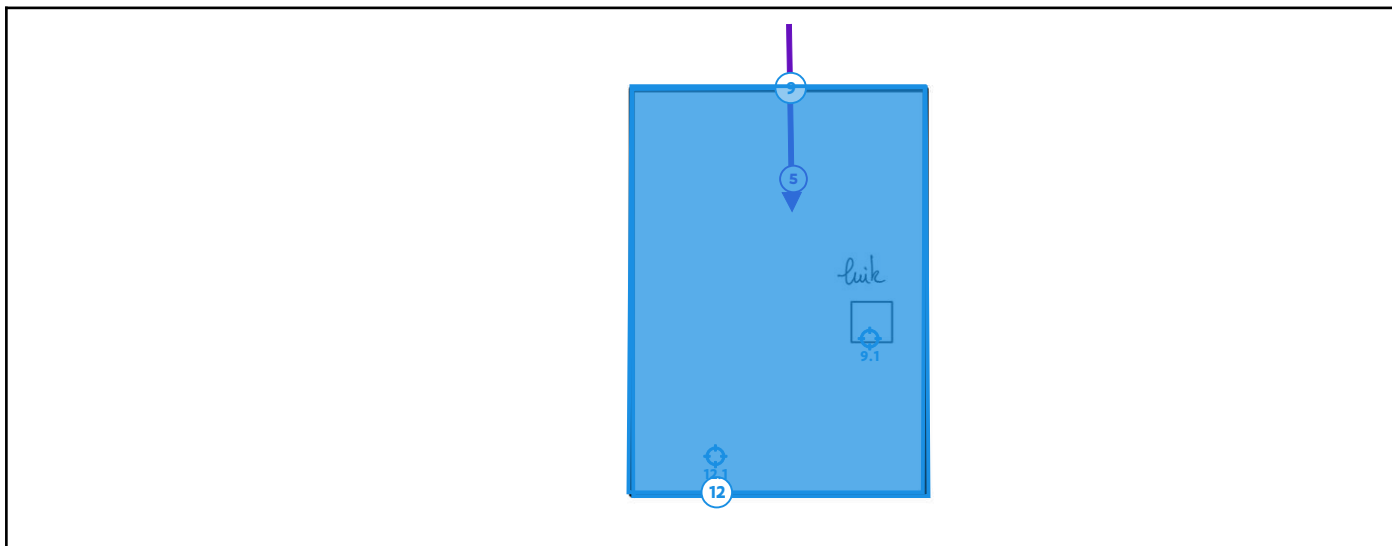
Plan 1.3: zolder

Beschrijving	Type	Actie
5. schouwelement	Beperking	-
9. isolatie leiding en dak	Geen asbest	-
9.1 Code: P1.1	Mengmonster	-
12. onderroofing dak	Geen asbest	-
12.1 Code: P3.1	Puntmonster	-

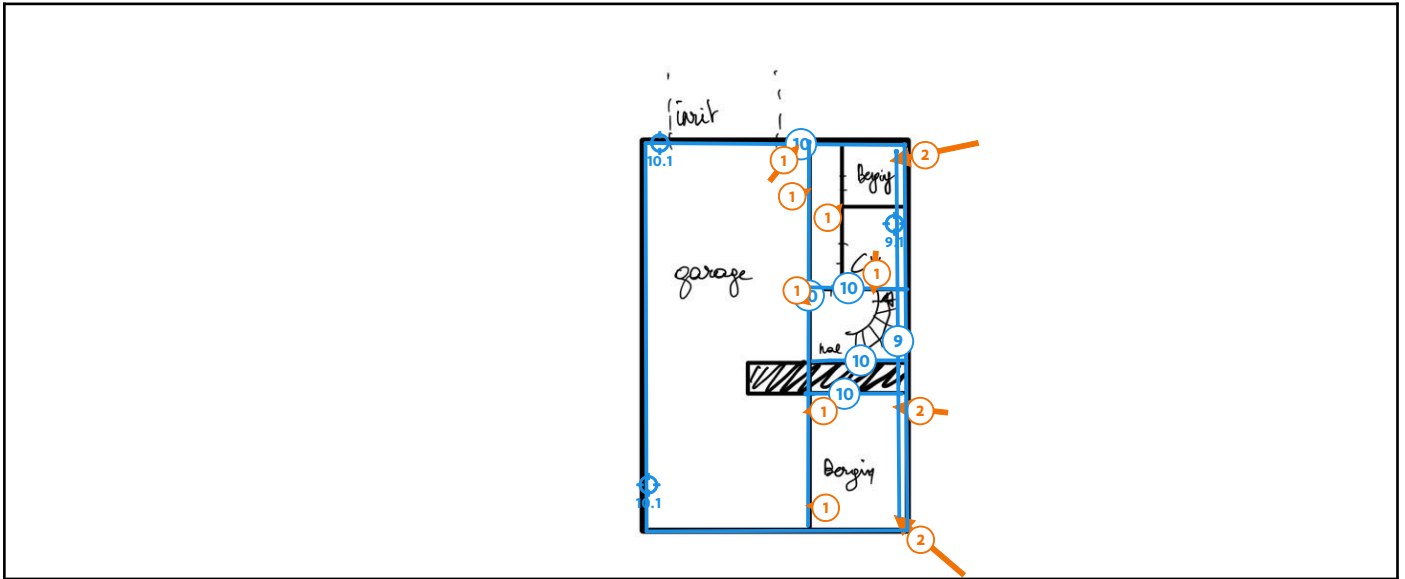
Plan 1.4: kelder

Beschrijving	Type	Actie
1. bakeliet objecten	Asbestmateriaal	Verwijderen
2. buizen kelder	Asbestmateriaal	Verwijderen
9. isolatie leiding en dak	Geen asbest	-
9.1 Code: P1.1	Mengmonster	-
10. cementering	Geen asbest	-
10.1 Code: M2.1	Mengmonster	-
