Asbestinventarisatetest

12025D0672/00B002 - Het betreft het stuk gebouw aan de Ravenbergstraat 18-20 te Mechelen. Het is een deel van het schoolgebouw, maar vormt een

Attestnummer : 20250122-000332.000

Uitgegeven op : 22.01.2025

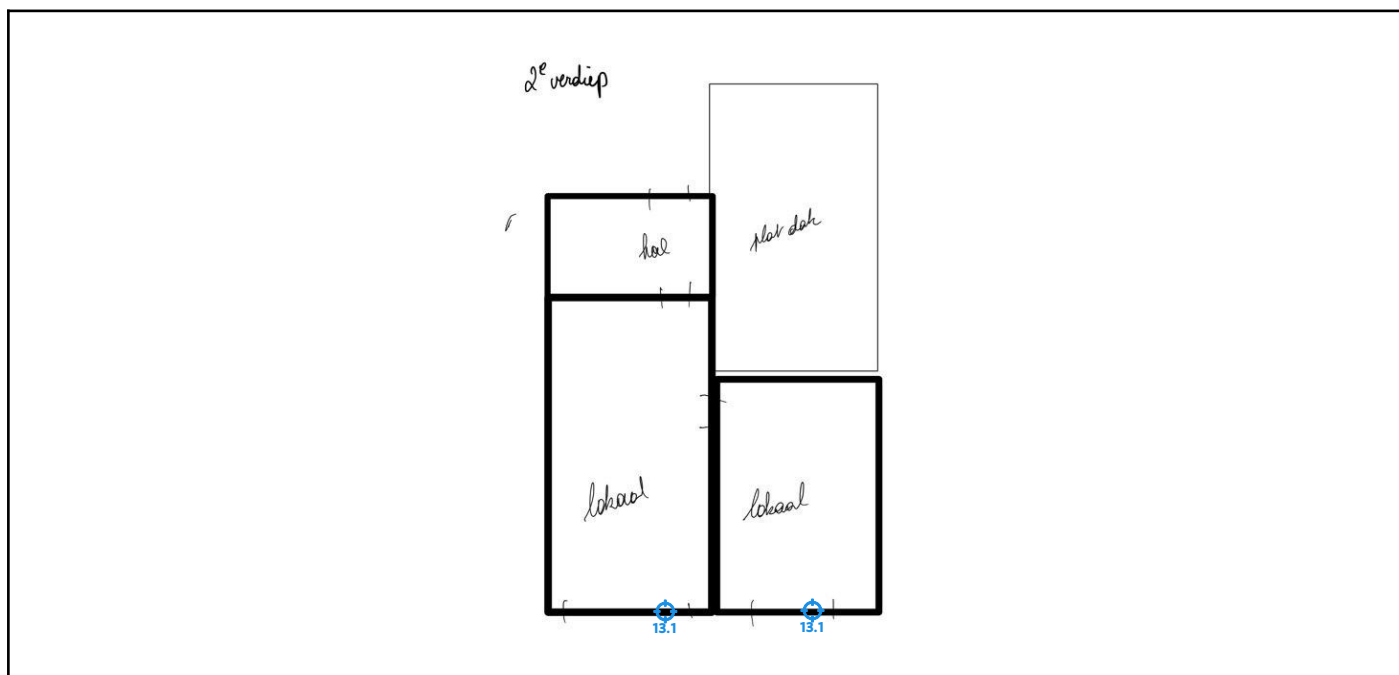
Plan 1.3: 2de verdieping

Beschrijving	Type	Actie
13. Mastiek ramen	Geen asbest	-
13.1 Code: M2.1	Mengmonster	-

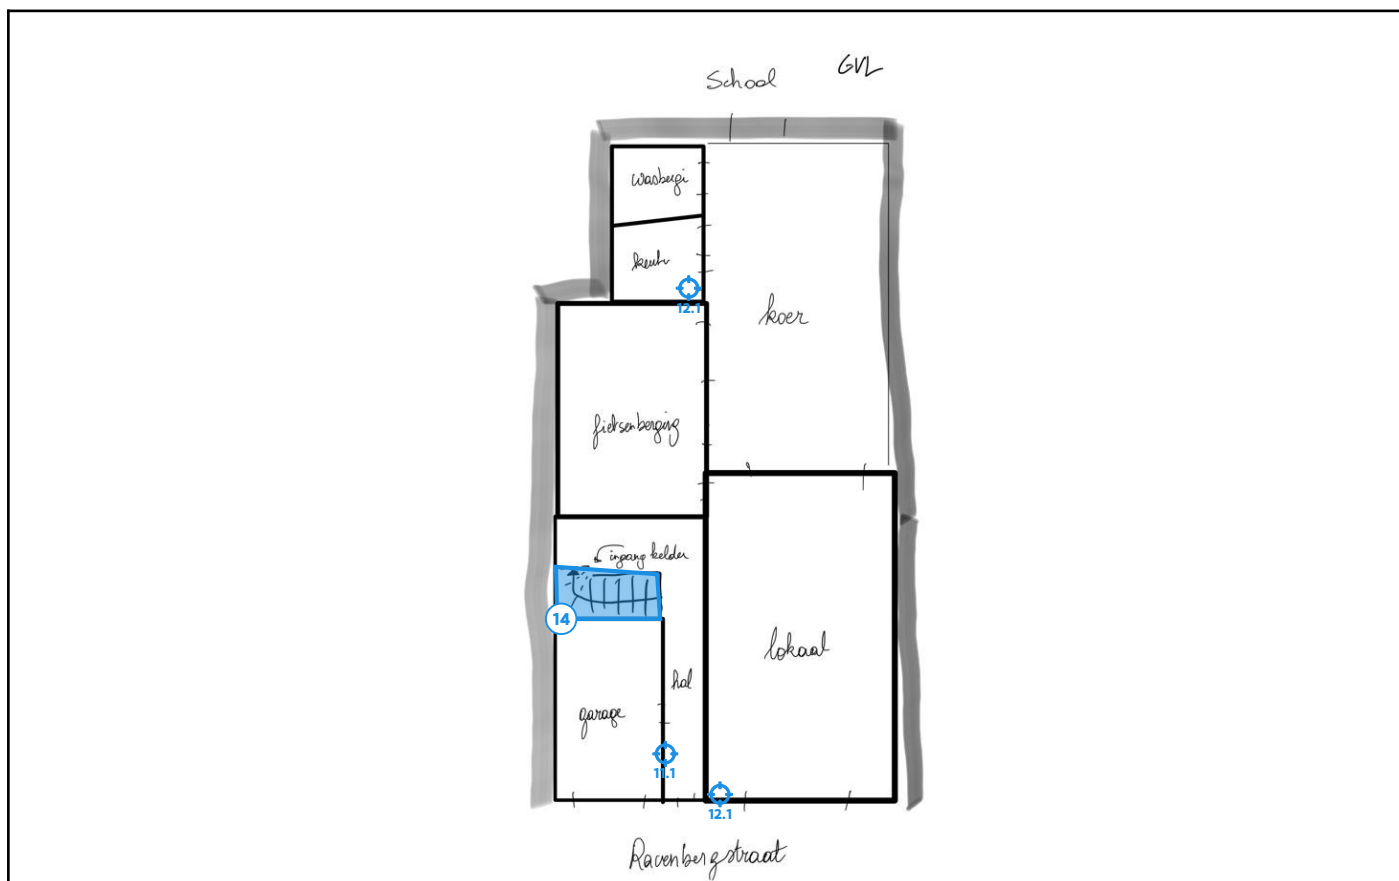
Plan 1.5: Gelijkvloers - pleisterwerk

Beschrijving	Type	Actie
11. pleisterwerk wanden	Geen asbest	-
11.1 Code: M1.1	Mengmonster	-
12. pleisterwerk plafond	Geen asbest	-
12.1 Code: M1.2	Mengmonster	-
14. Linoleum	Geen asbest	-

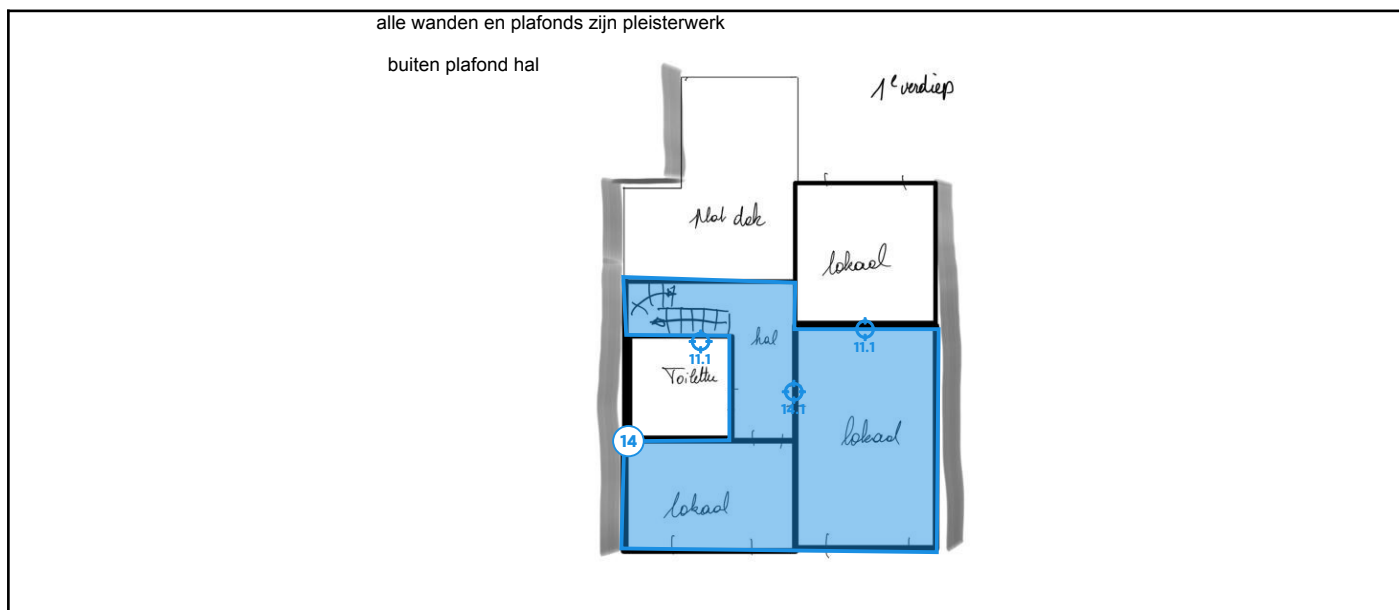
Plan 1.6: 1ste verdieping - pleisterwerk

Beschrijving	Type	Actie
11. pleisterwerk wanden	Geen asbest	-
11.1 Code: M1.1	Mengmonster	-
14. Linoleum	Geen asbest	-
14.1 Code: P2.1	Mengmonster	-

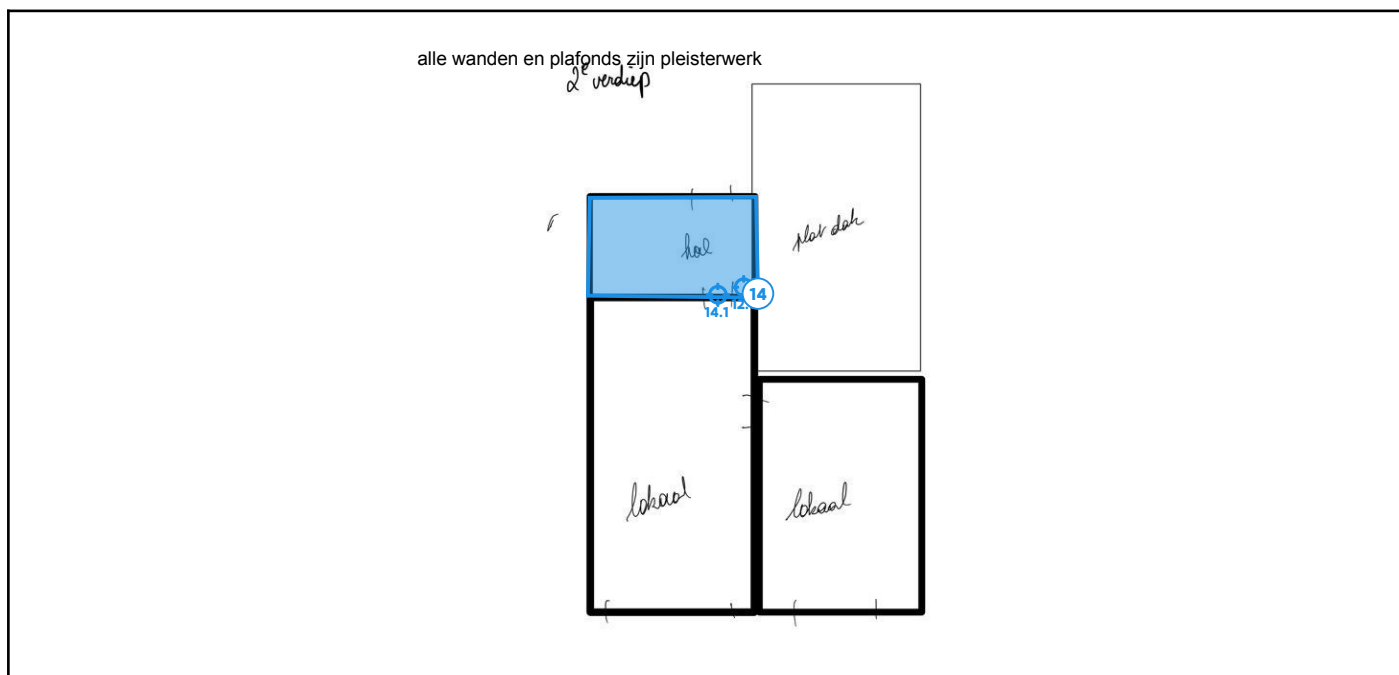
Plan 1.7: 2de verdieping - pleisterwerk

Beschrijving	Type	Actie
12. pleisterwerk plafond	Geen asbest	-
12.1 Code: M1.2	Mengmonster	-
14. Linoleum	Geen asbest	-
14.1 Code: P2.1	Mengmonster	-
