Asbestinventarisatetest

Adegemstraat 90, 2800 Mechelen

Attestnummer : 20260210-000363.000

Uitgegeven op : 10.02.2026

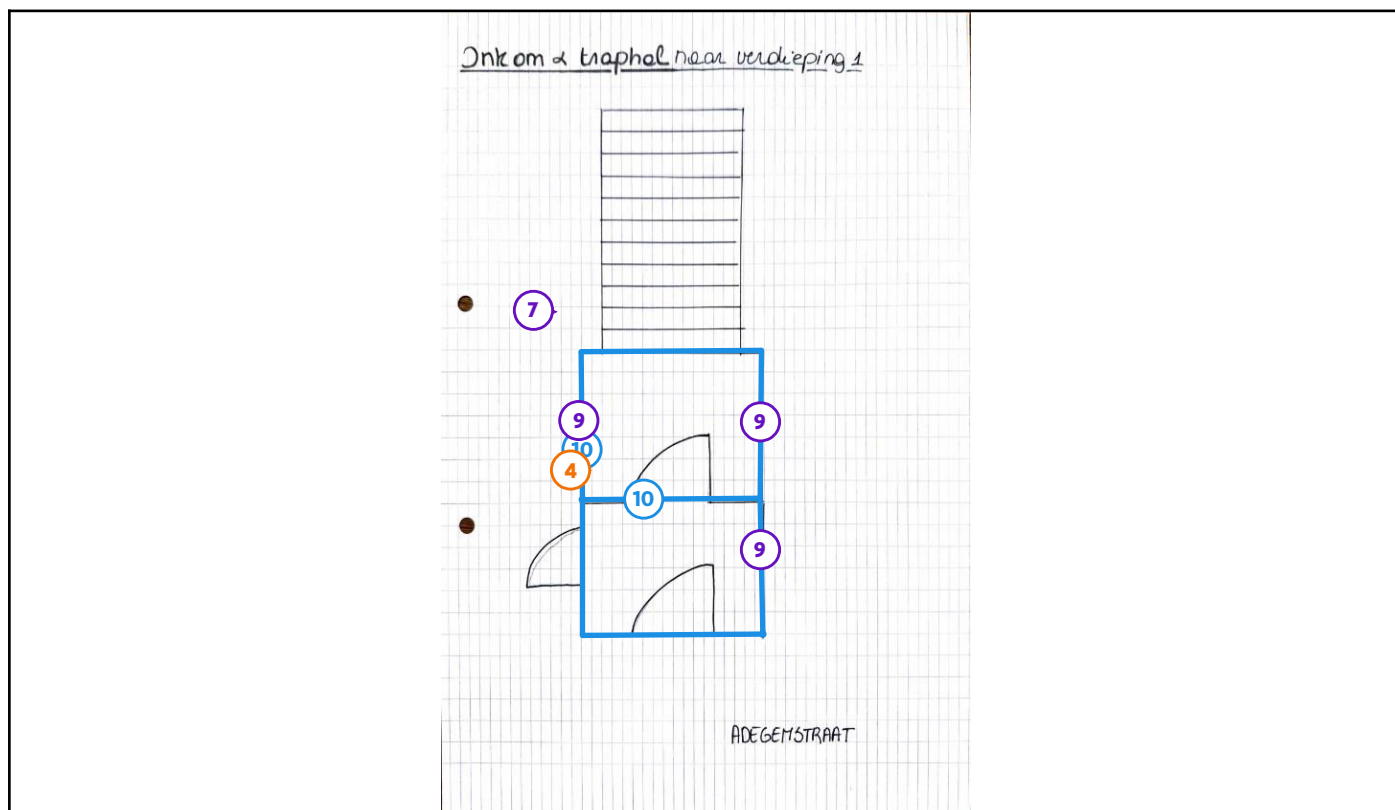
Plan 1.1: Inkomhal

Beschrijving	Type	Actie
4. Lichtschakelaars	Asbestmateriaal	Verwijderen
7. Geen toegang mogelijk tot kelder	Beperking	-
9. Tegellijm wandtegels	Advies	-
10. Pleisterwerk wanden en plafond	Geen asbest	-

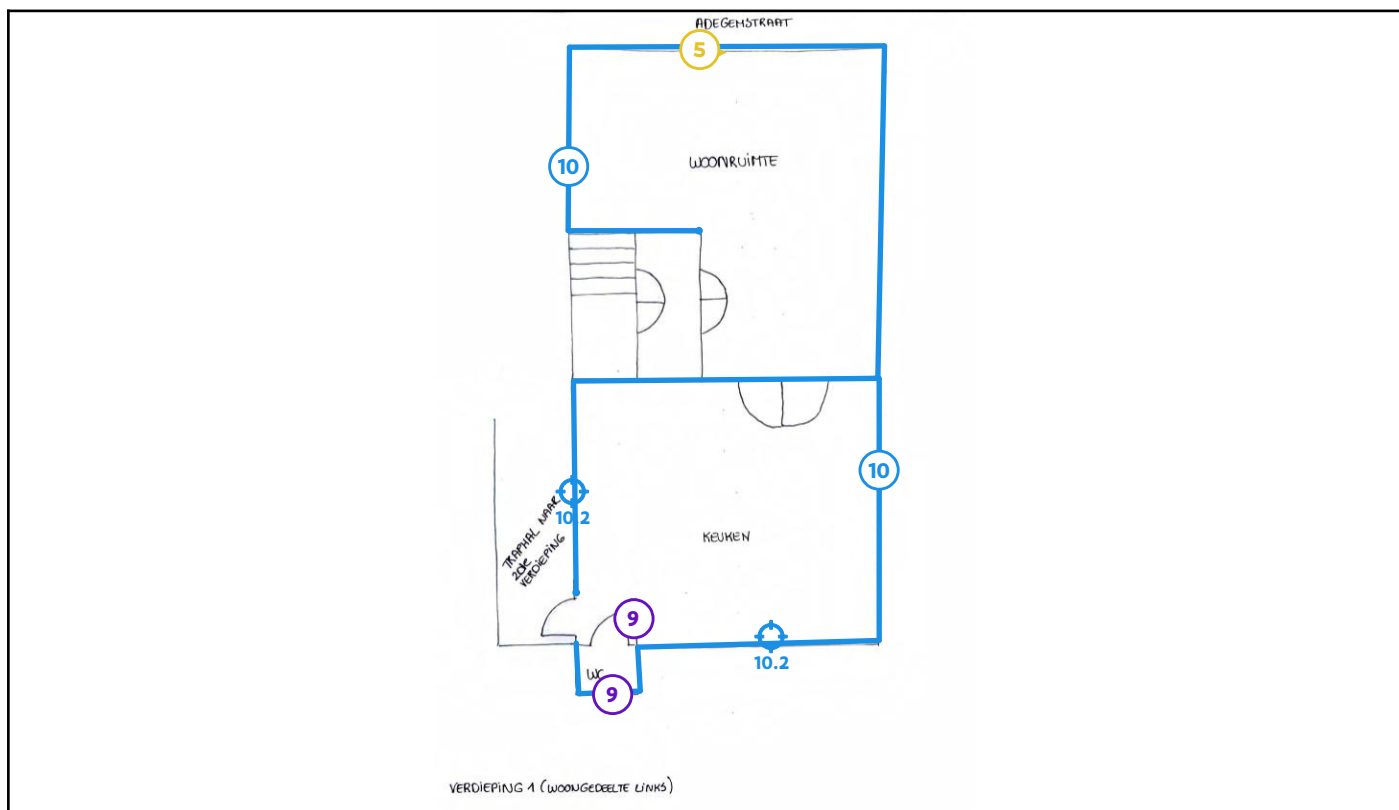
Plan 1.2: Verdieping 1 vooraan

Beschrijving	Type	Actie
5. Ventserbanken	Asbestmateriaal	Zorgvuldig beheren
9. Tegellijm wandtegels	Advies	-
10. Pleisterwerk wanden en plafond	Geen asbest	-
10.2 Code: MM2	Mengmonster	-

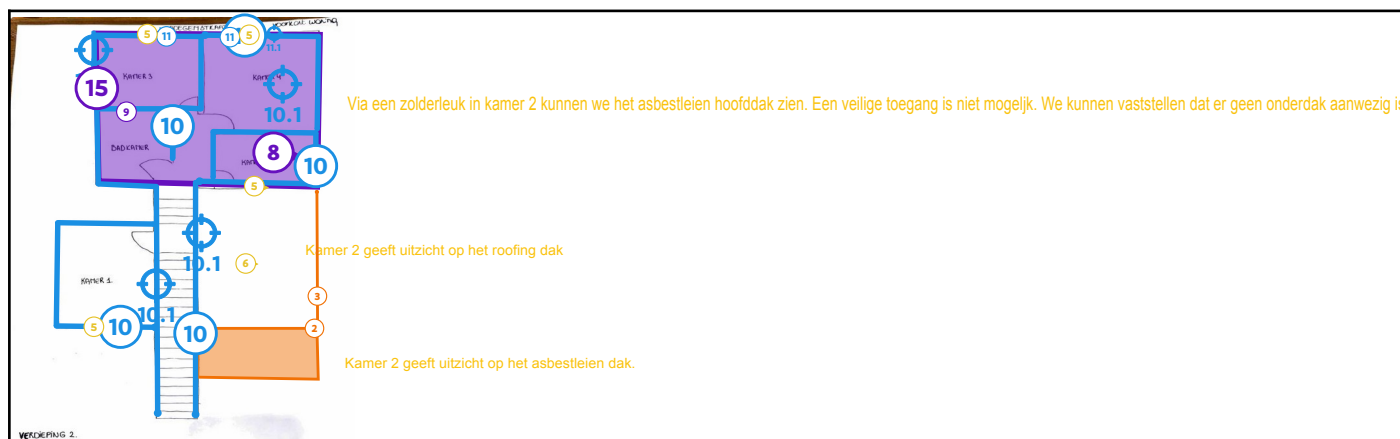
Plan 1.3: Verdieping 2 vooraan

Beschrijving	Type	Actie
2. Dakbedekking met asbest leien	Asbestmateriaal	Verwijderen
3. Dekstenen aan plat dak	Asbestmateriaal	Verwijderen
5. Ventserbanken	Asbestmateriaal	Zorgvuldig beheren
6. Plat dak	Asbestmateriaal	Zorgvuldig beheren
8. Er is toegang mogelijk tot de zolder	Beperking	-
9. Tegellijm wandtegels	Advies	-
10. Pleisterwerk wanden en plafond	Geen asbest	-
10.1 Code: MM1	Mengmonster	-
11. Mastiek aan ramen	Geen asbest	-
11.1 Code: PM1	Puntmonster	-
15. Onderdak	Overige ruimte of materiaal	-

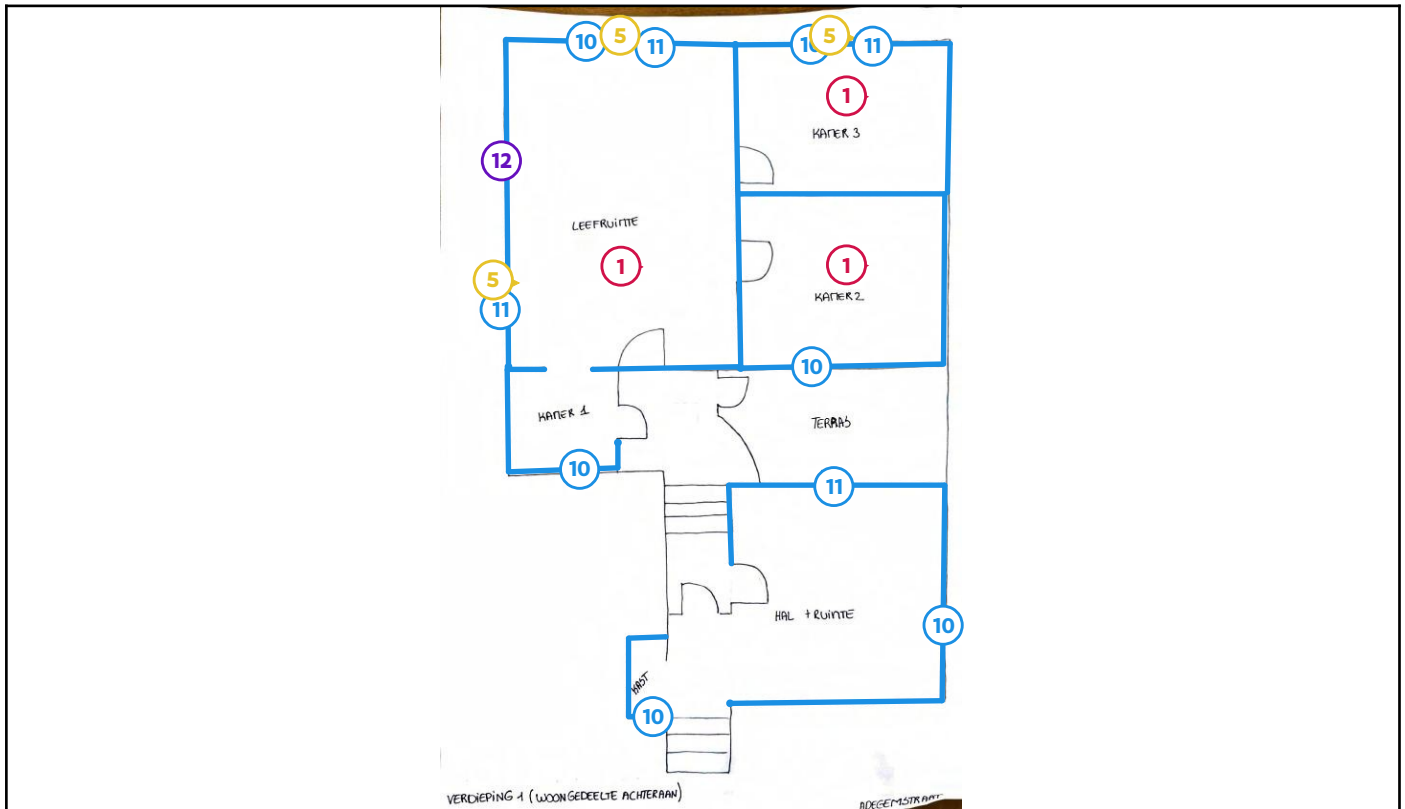
Plan 1.4: Verdieping 1 achteraan

Beschrijving	Type	Actie
1. Vinyl	Asbestmateriaal	Dringend verwijderen
5. Ventserbanken	Asbestmateriaal	Zorgvuldig beheren
10. Pleisterwerk wanden en plafond	Geen asbest	-
11. Mastiek aan ramen	Geen asbest	-
12. Rookgaskanalen	Overige ruimte of materiaal	-
