# Asbestinventarisatetest

Kadodderstraat 74, 2800 Mechelen

Attestnummer : 20260312-000166.000

## Niet-asbestveilig

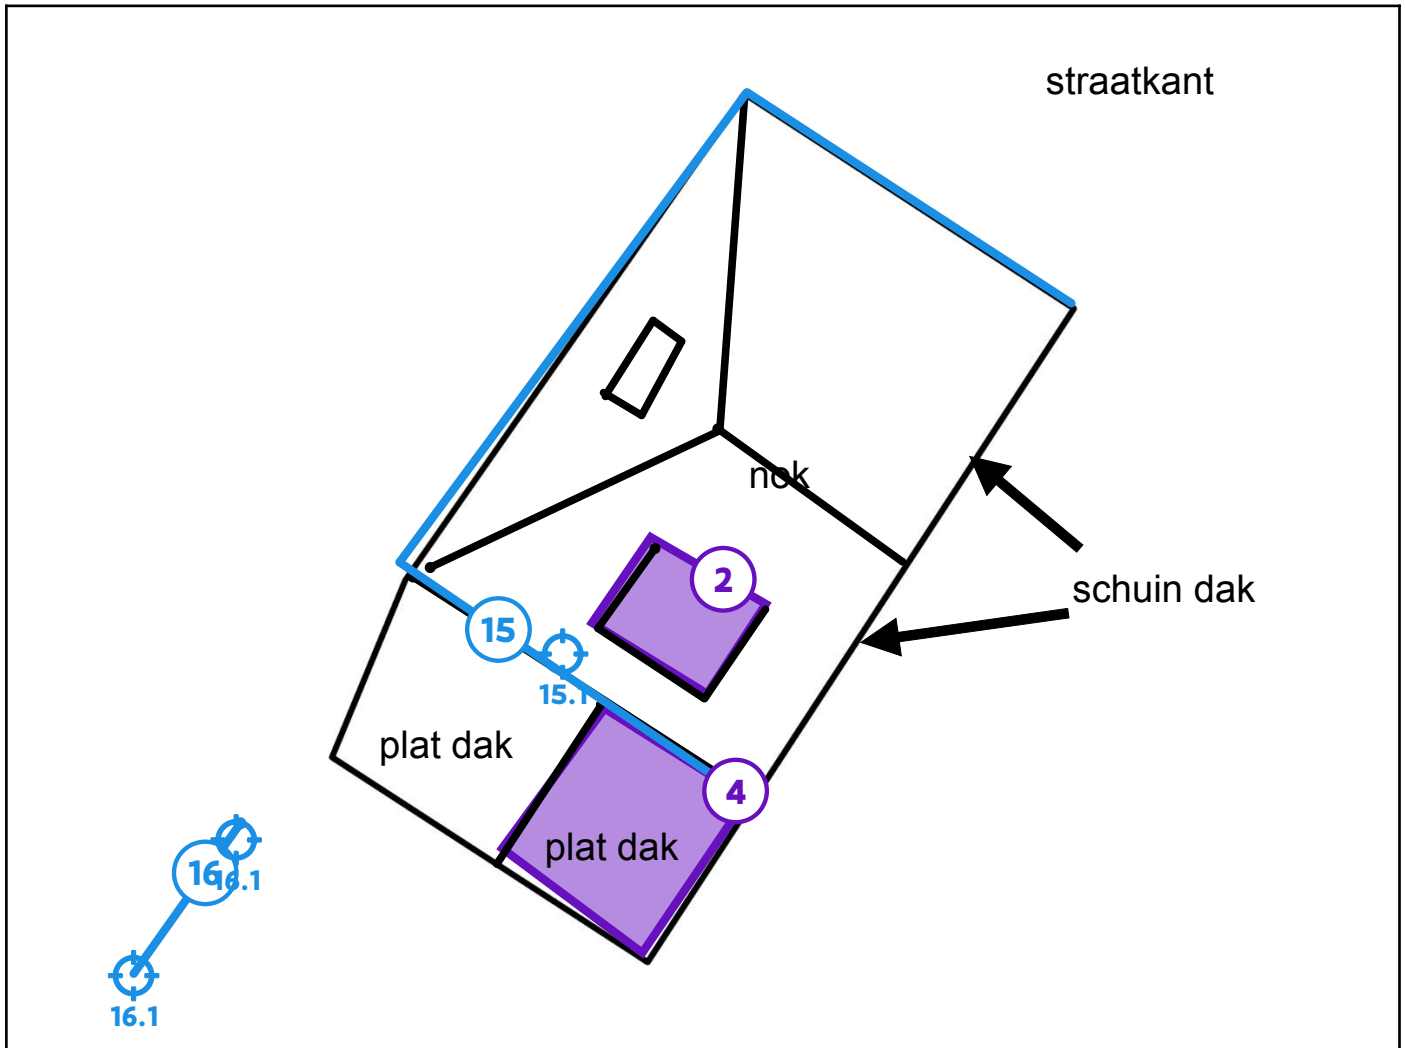
## Plan 1.13: Hoofdgebouw plan

Beschrijving	Type	Actie
2. Dakbedekking dakkapel	Beperking	-
4. roofing plat dak	Beperking	-
15. Dakgoot roofing	Geen asbest	-
15.1 Code: roofing dakgoot	Puntmonster	-
16. Cementering aan tuinmuur	Geen asbest	-
16.1 Code: cementering tuinmuur	Mengmonster	-

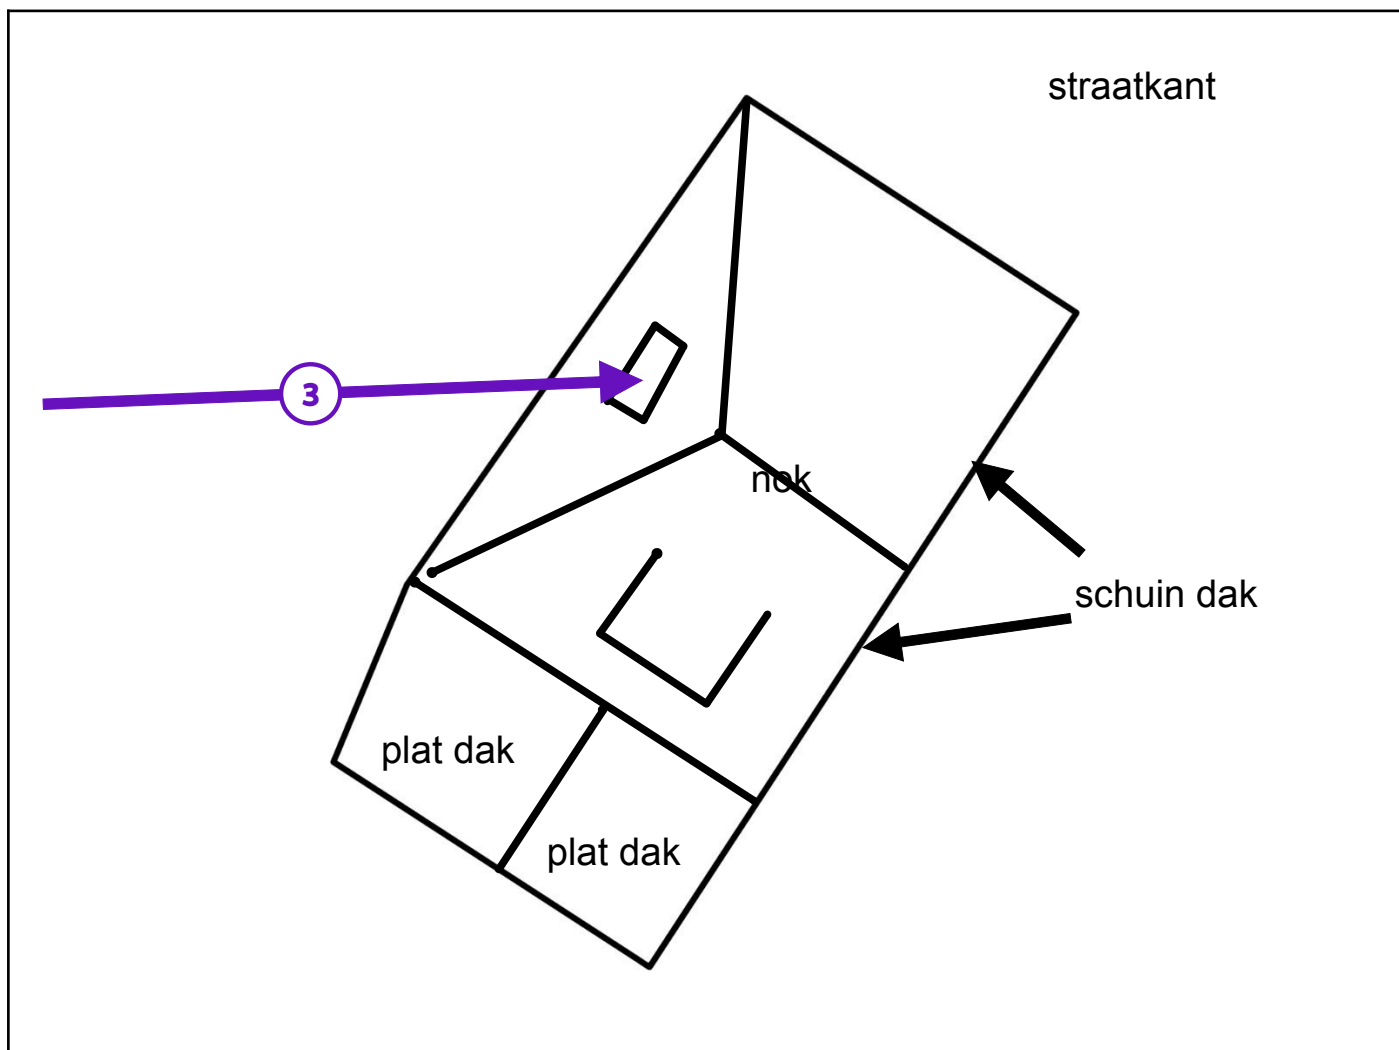
## Plan 1.14: Hoofdgebouw plan

Beschrijving	Type	Actie
3. Schouw op het dak	Beperking	-

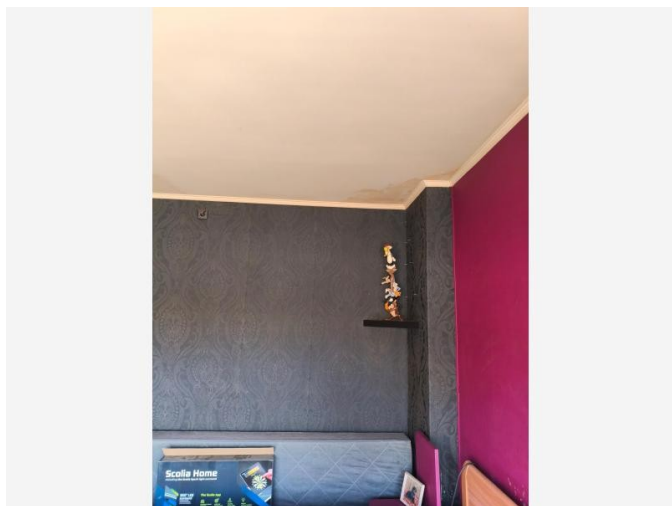
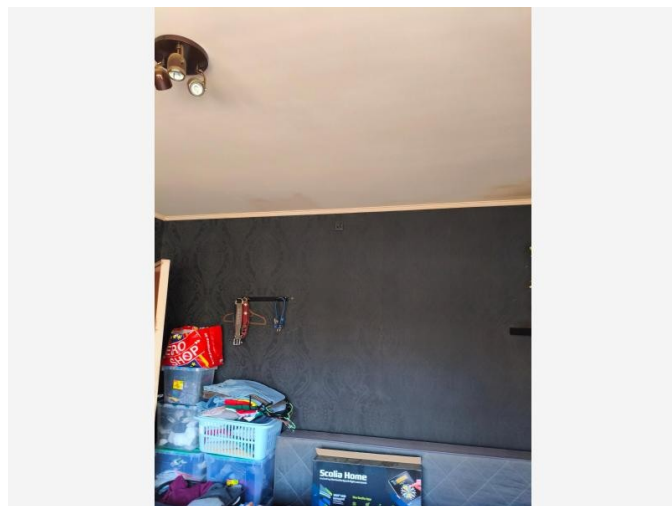
Basis voor advies	De asbestdeskundige beoordeelt het materiaal als niet-asbestverdacht.
Primaire drager	Plafond

Geen asbest

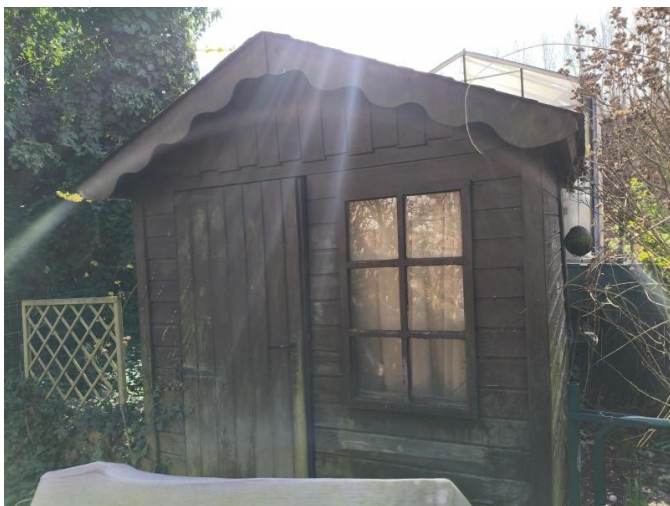
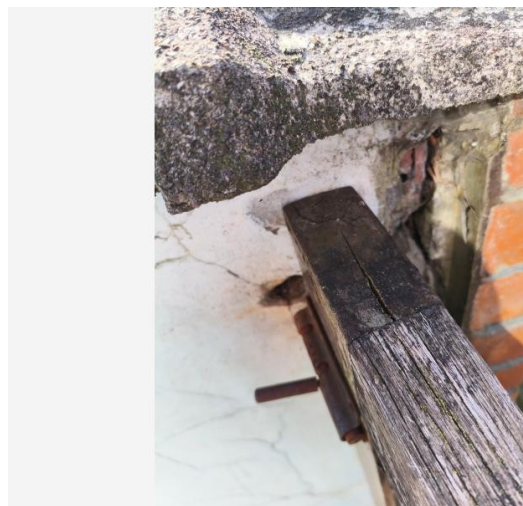
## Fiche 12: Roofing tuinhuis

Geen asbest

<b>Beschrijving</b>	Roofing tuinhuis
<b>Omgeving</b>	Buiten
<b>Primaire drager</b>	Schuin dak
<b>Bindmiddel van materiaal</b>	Bitumen (roofing, teer, asfalt)
<b>Gebondenheid op basis van bindmiddel</b>	Hecht
<b>Hoeveelheid (oppervlakte - aantal)</b>	<ul style="list-style-type: none"><li>• 16,00 m<sup>2</sup> - 1 stuk</li></ul>
<b>Totale oppervlakte</b>	16,00 m <sup>2</sup>
<b>Identificatiemethode</b>	Een monstername door de asbestdeskundige met laboanalyse door een asbestlabo.
<b>Destructieve handeling voor identificatie</b>	Nee
<b>Opmerking</b>	<p>Er werd een staal genomen aan een uitstekend stuk roofing waardoor de waterdichtheid niet in het gedrang komt .</p> <p>Er kan niet uitgesloten worden dat er onderlagen aanwezig zijn ( bij dakwerken extra controle aangewezen)</p> <p>De vermelde oppervlaktes, diktes en volumes betreffen een beredeneerde schatting. Er worden geen rechten verleend aan deze oppervlaktes/diktes/volumes.</p>

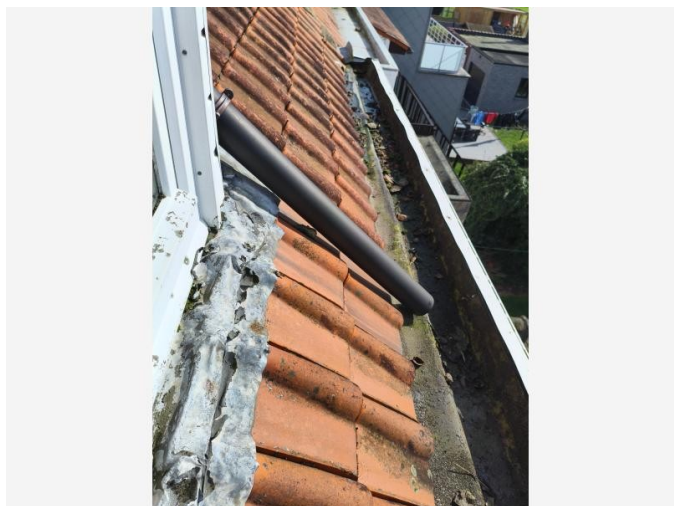
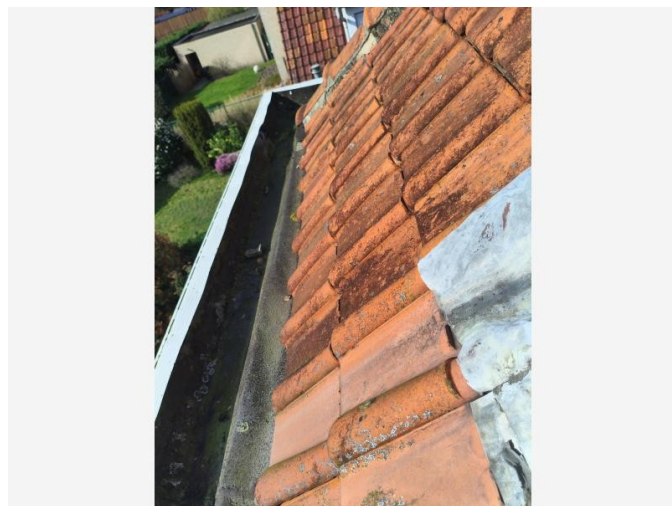
## Fiche 15: Dakgoot roofing

Geen asbest
