Asbestinventarisatetest

Retiesebaan 100, 2460 Kasterlee

Attestnummer : 20240702-000513.000

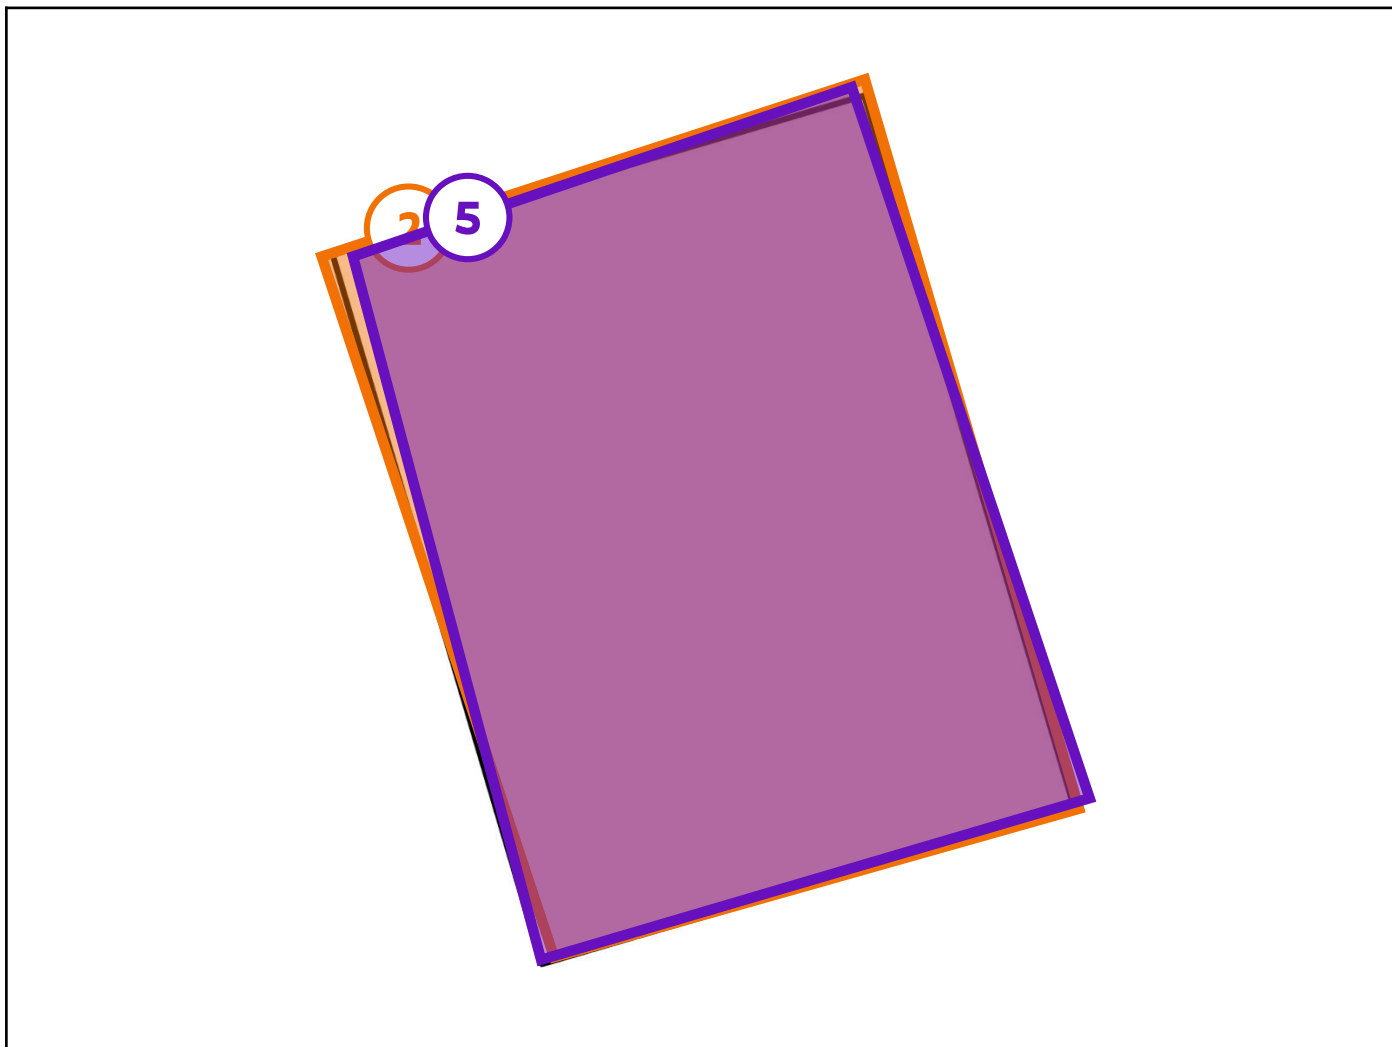
Plan 1.1: Hoofdgebouw plan

Beschrijving	Type	Actie
2. onderdak menuiseriet	Asbestmateriaal	Verwijderen
5. Onderliggende lagen - tegels - vloeren	Advies	-

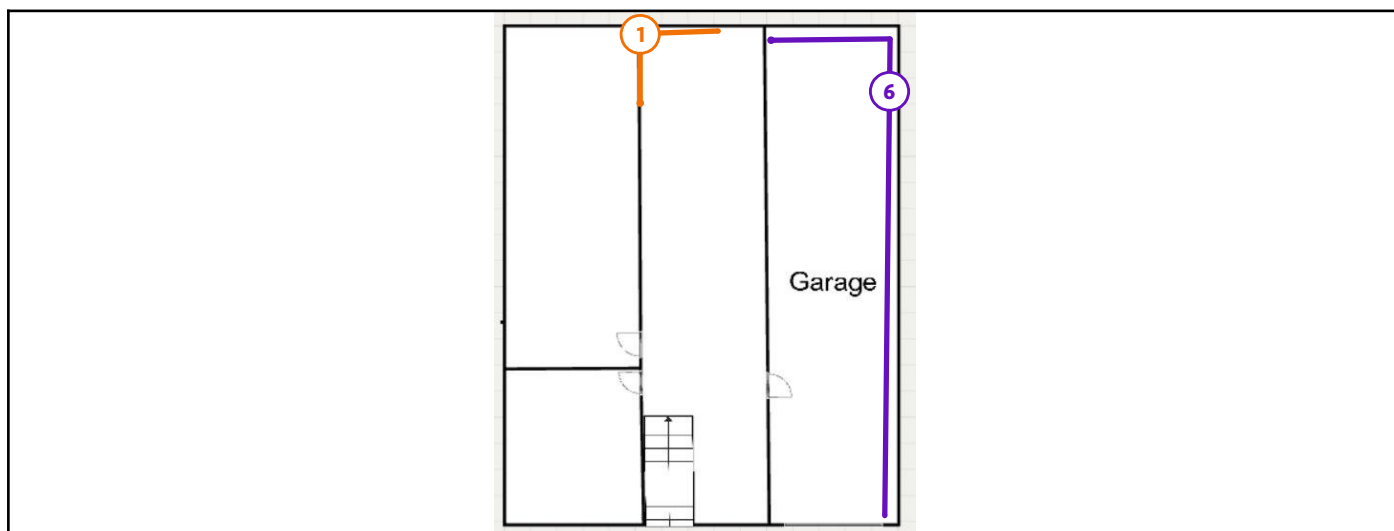
Plan 1.2: Kelder_Plan

Beschrijving	Type	Actie
1. Kelder - Leidingsisolatie	Asbestmateriaal	Verwijderen
6. Kelder - Mousse rond buis	Advies	-

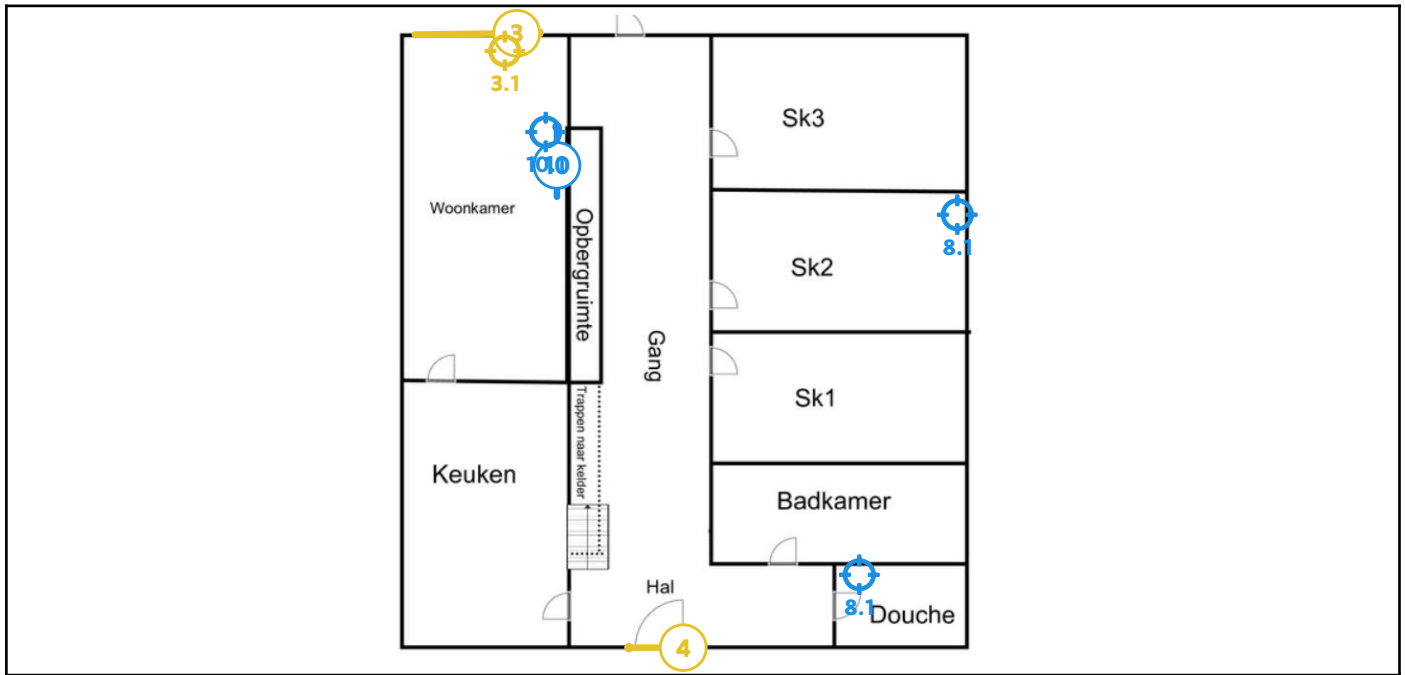
Plan 1.3: Gelijkvloers_plan

Beschrijving	Type	Actie
3. Gelijkvloers - Ramen - Kit	Asbestmateriaal	Zorgvuldig beheren
3.1 Code: MM02	Puntmonster	-
4. Deur - Glasal	Asbestmateriaal	Zorgvuldig beheren
8. Pleisterwerk - Muren	Geen asbest	-
8.1 Code: MM04	Mengmonster	-
10. kachel - Plaat	Geen asbest	-
10.1 Code: MM06	Puntmonster	-

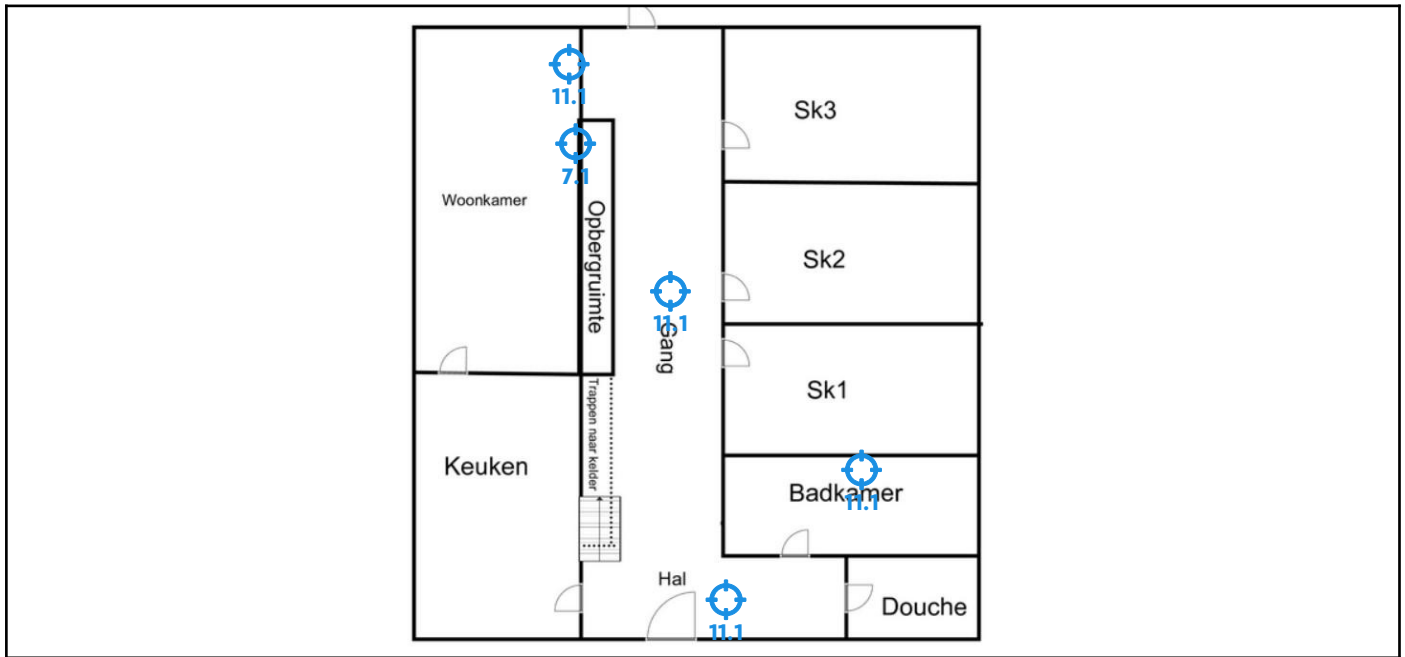
Plan 1.4: Gelijkvloers_plan

Beschrijving	Type	Actie
7. Kachel - Stucwerk	Geen asbest	-
7.1 Code: MM01	Mengmonster	-
11. Pleisterwerk - Plafond	Geen asbest	-
11.1 Code: MM05	Mengmonster	-

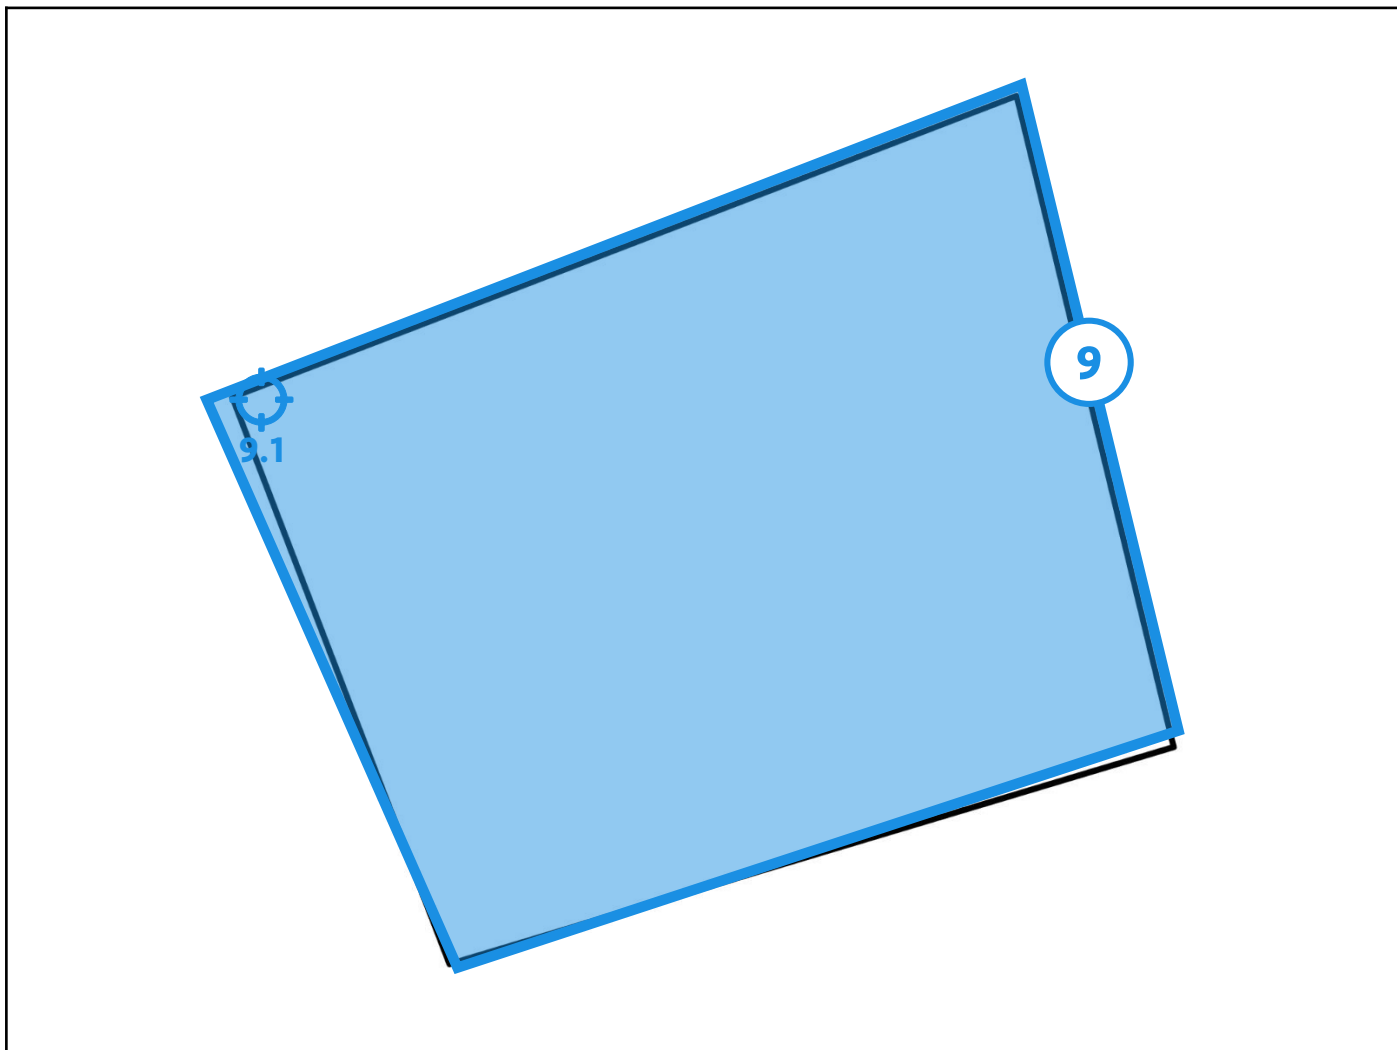
Plan 3.1: Tuinhuis_plan

Beschrijving	Type	Actie
9. Tuinhuis - Dakbedekking	Geen asbest	-
9.1 Code: MM03	Puntmonster	-
