# Asbestinventarisatetest

Betekomsestraat 38, 3128 Tremelo

Attestnummer : 20241024-000152.000

Uitgegeven op : 24.10.2024

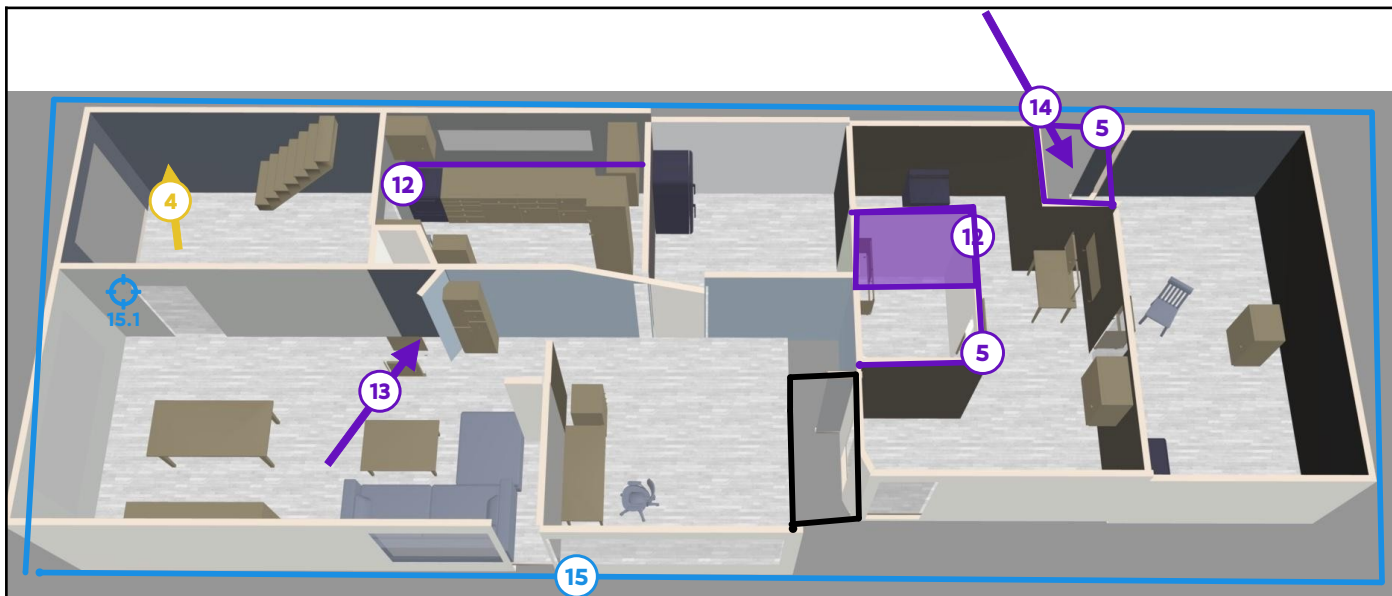
# Plan 1.1: grondplan gelijkvloers

Beschrijving	Type	Actie
4. Bakeliet tellerkast en/of zekeringkasten	Asbestmateriaal	Zorgvuldig beheren
5. Gipsplaat muren	Advies	-
12. Gelijmde wandtegels	Advies	-
13. Schoorsteenmantels en tabletten uit natuursteen	Advies	-
14. Oude cv-ketel	Advies	-
15. Beploistering op de muren	Geen asbest	-
15.1 Code: MM1	Mengmonster	-

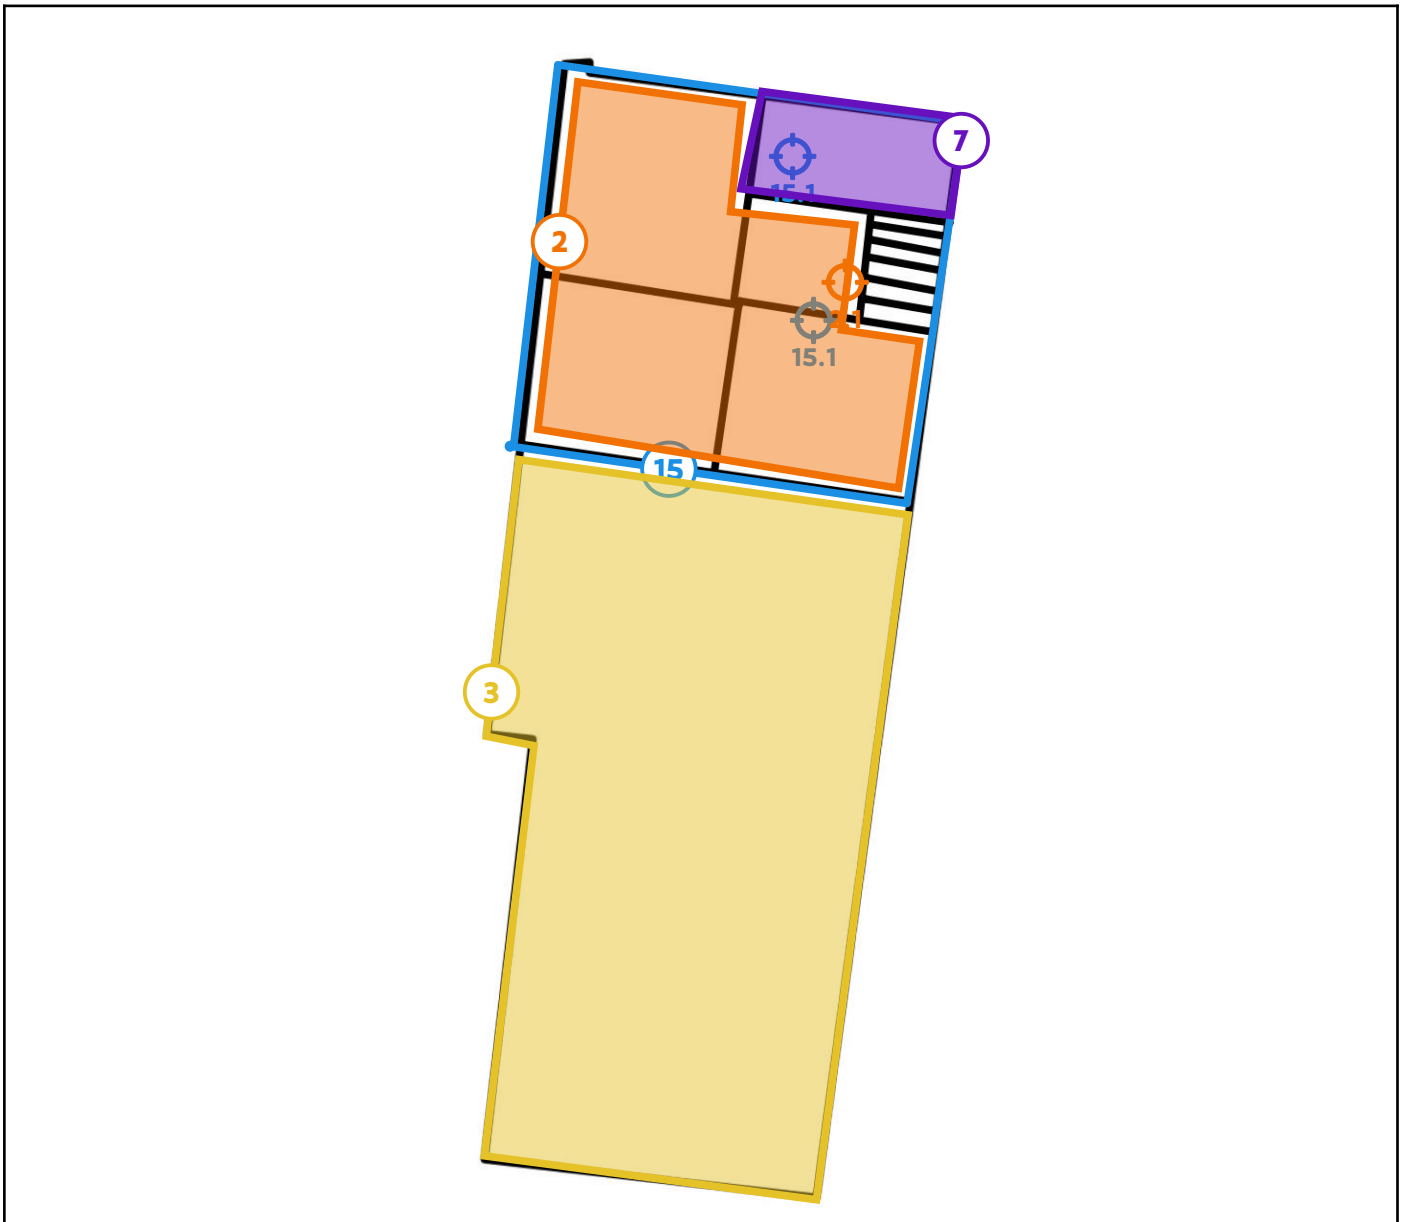
## Plan 1.2: gronplan 1ste verdieping

Beschrijving	Type	Actie
2. Vinyl op de 1ste verdieping	Asbestmateriaal	Verwijderen
2.1 Code: P1	Puntmonster	-
3. Roofing asbestverdacht	Asbestmateriaal	Zorgvuldig beheren
7. Gelijmde vloertegels	Advies	-
15. Bepleistering op de muren	Geen asbest	-

15.1 Code: MM1	Mengmonster	-
----------------	-------------	---

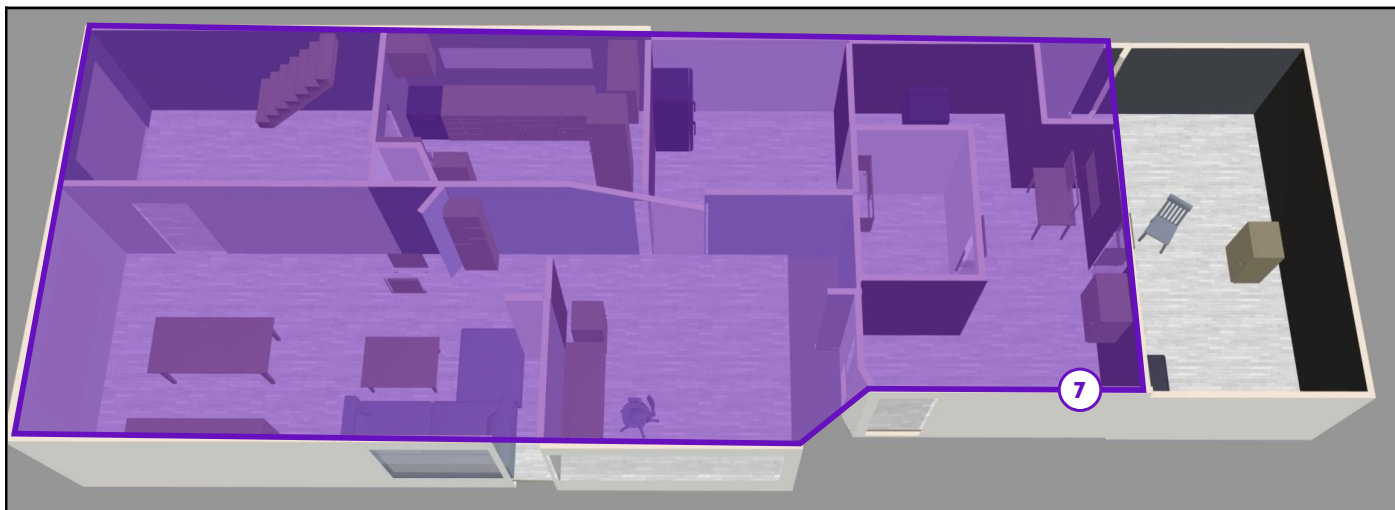
## Plan 1.3: grondplan gelijkvloers

Beschrijving	Type	Actie
7. Gelijmde vloertegels	Advies	-

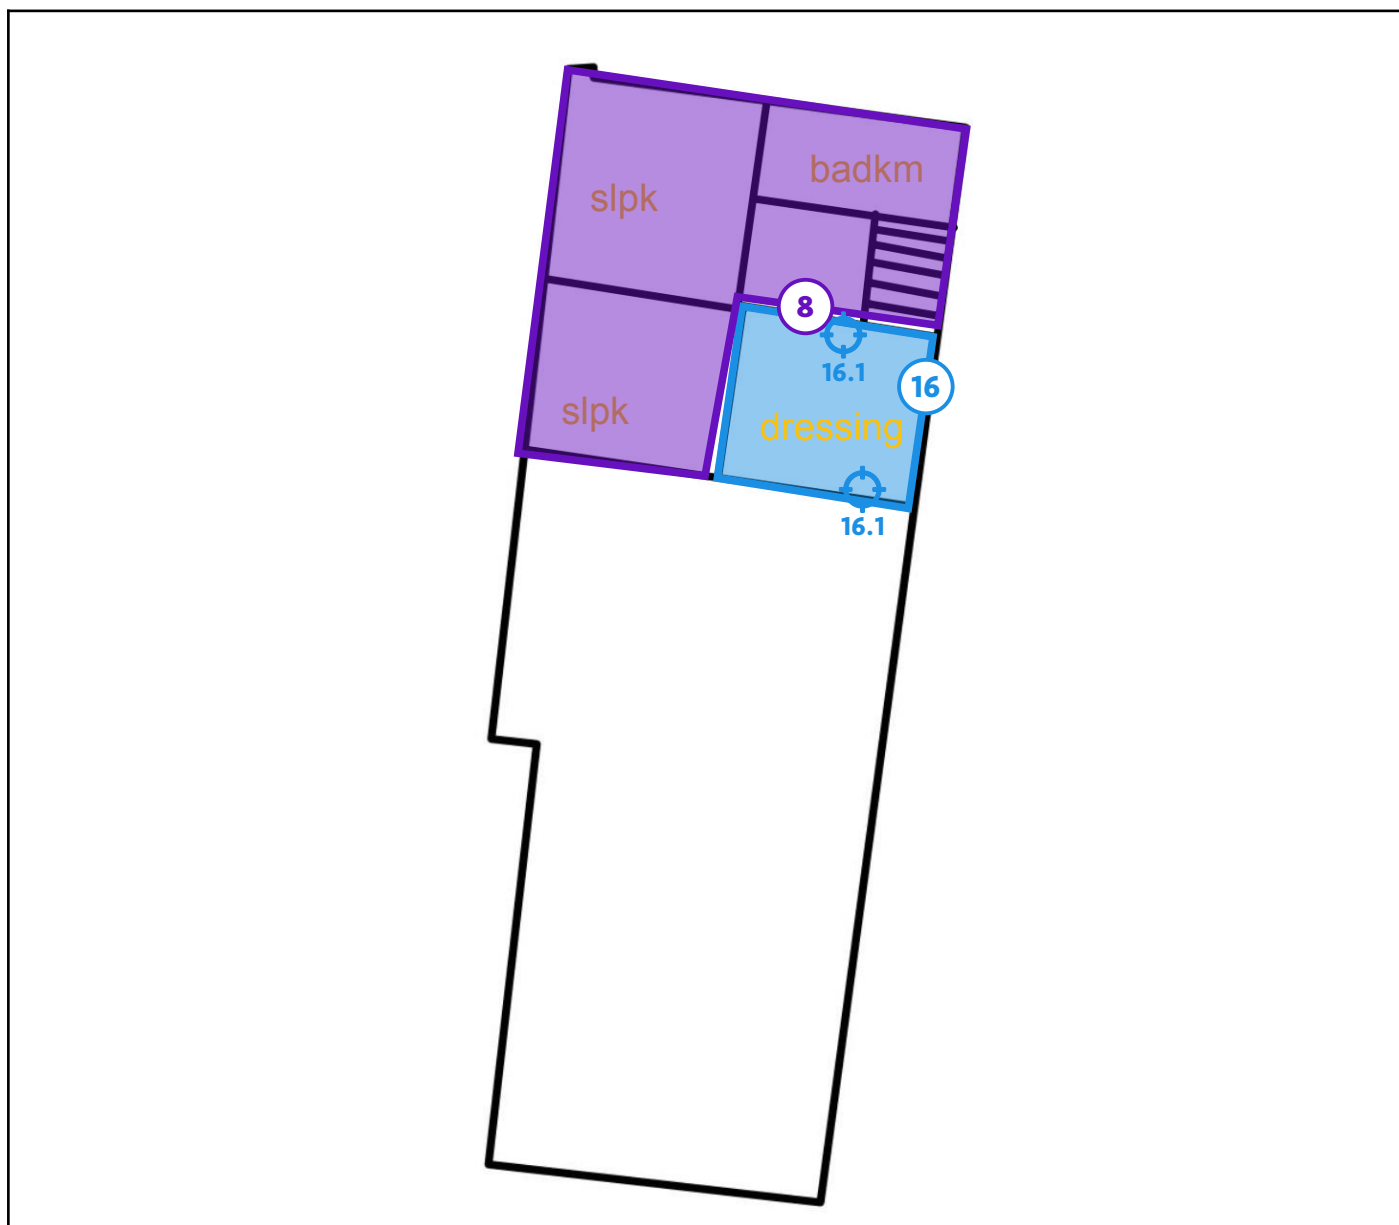
## Plan 1.4: gronplan 1ste verdieping

Beschrijving	Type	Actie
8. Valse plafonds hout/pvc	Advies	-
16. Bepleistering op de plafonds	Geen asbest	-
16.1 Code: MM2	Mengmonster	-

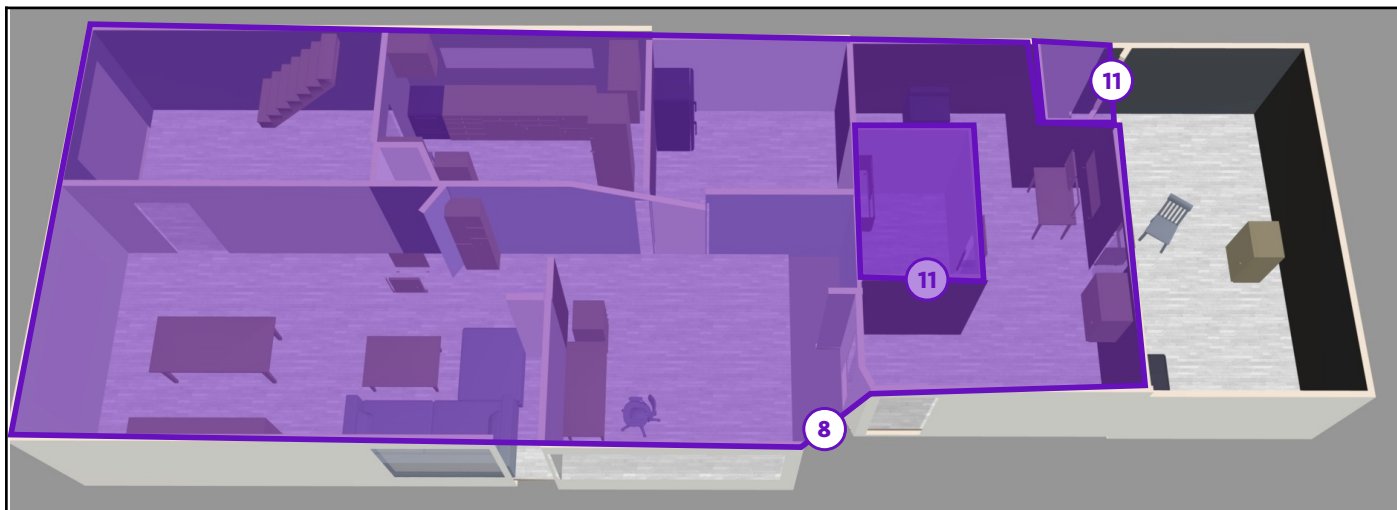
## Plan 1.5: grondplan gelijkvloers

Beschrijving	Type	Actie
8. Valse plafonds hout/pvc	Advies	-
11. Gipsplaat plafonds	Advies	-

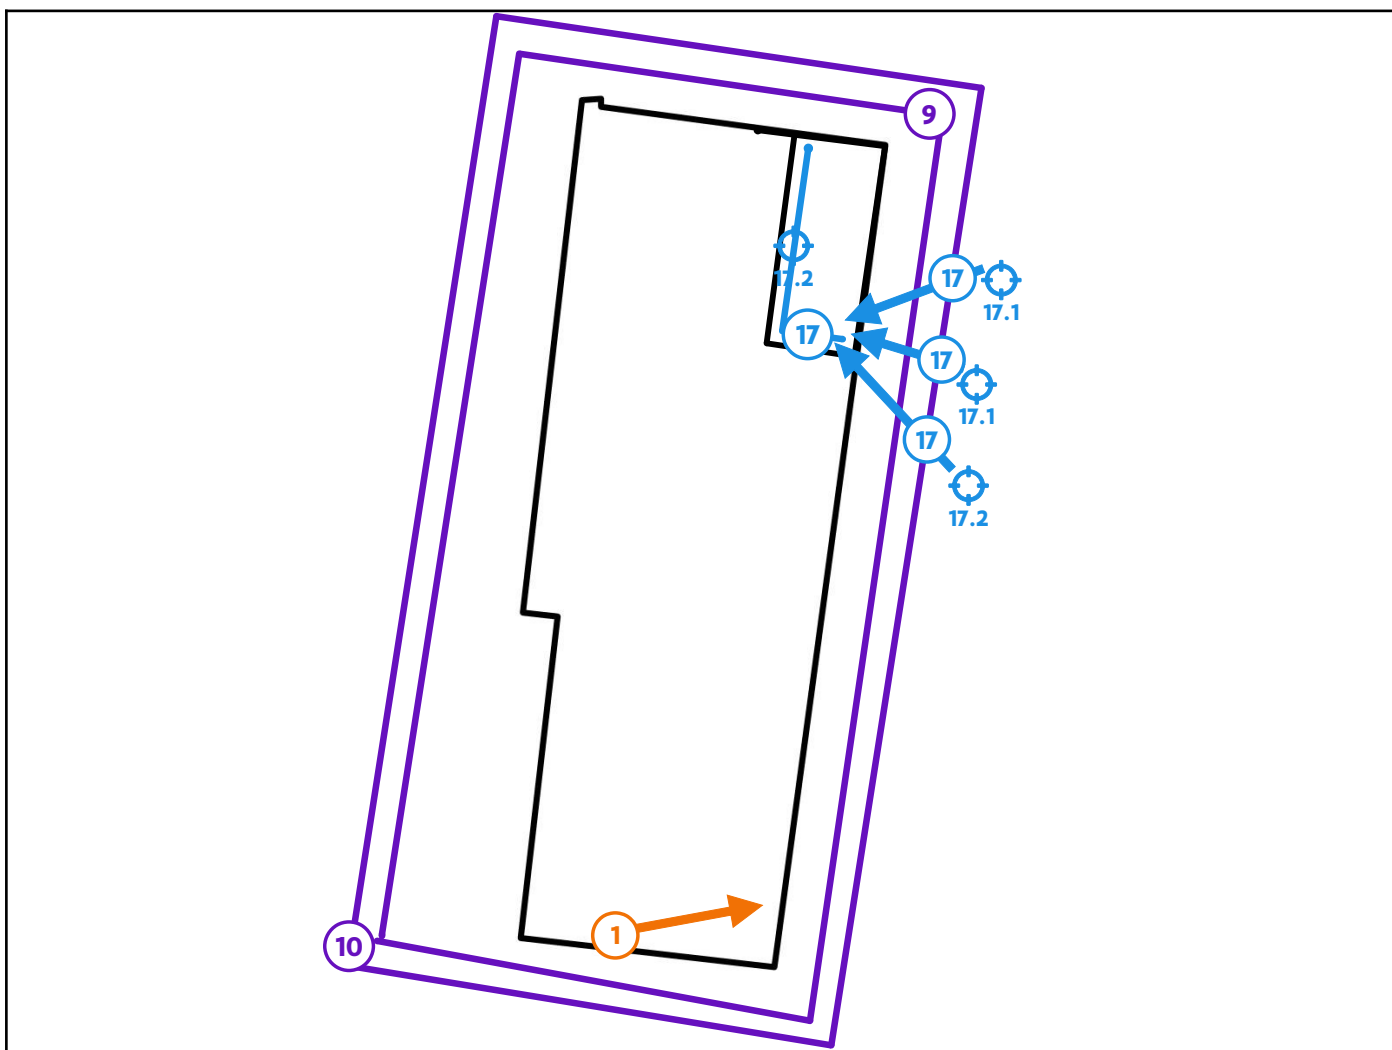
## Plan 1.6: Hoofdgebouw plan

Beschrijving	Type	Actie
1. Rookgaskanaal uit asbestcement	Asbestmateriaal	<a href="#">Verwijderen</a>
9. Raamdorpels/vensterbanken binnen en buiten	Advies	-
10. Ramen met soepele kit	Advies	-
17. Leidingisolatie uit gips	Geen asbest	-
17.1 Code: MM3	Mengmonster	-
17.2 Code: MM4	Mengmonster	-

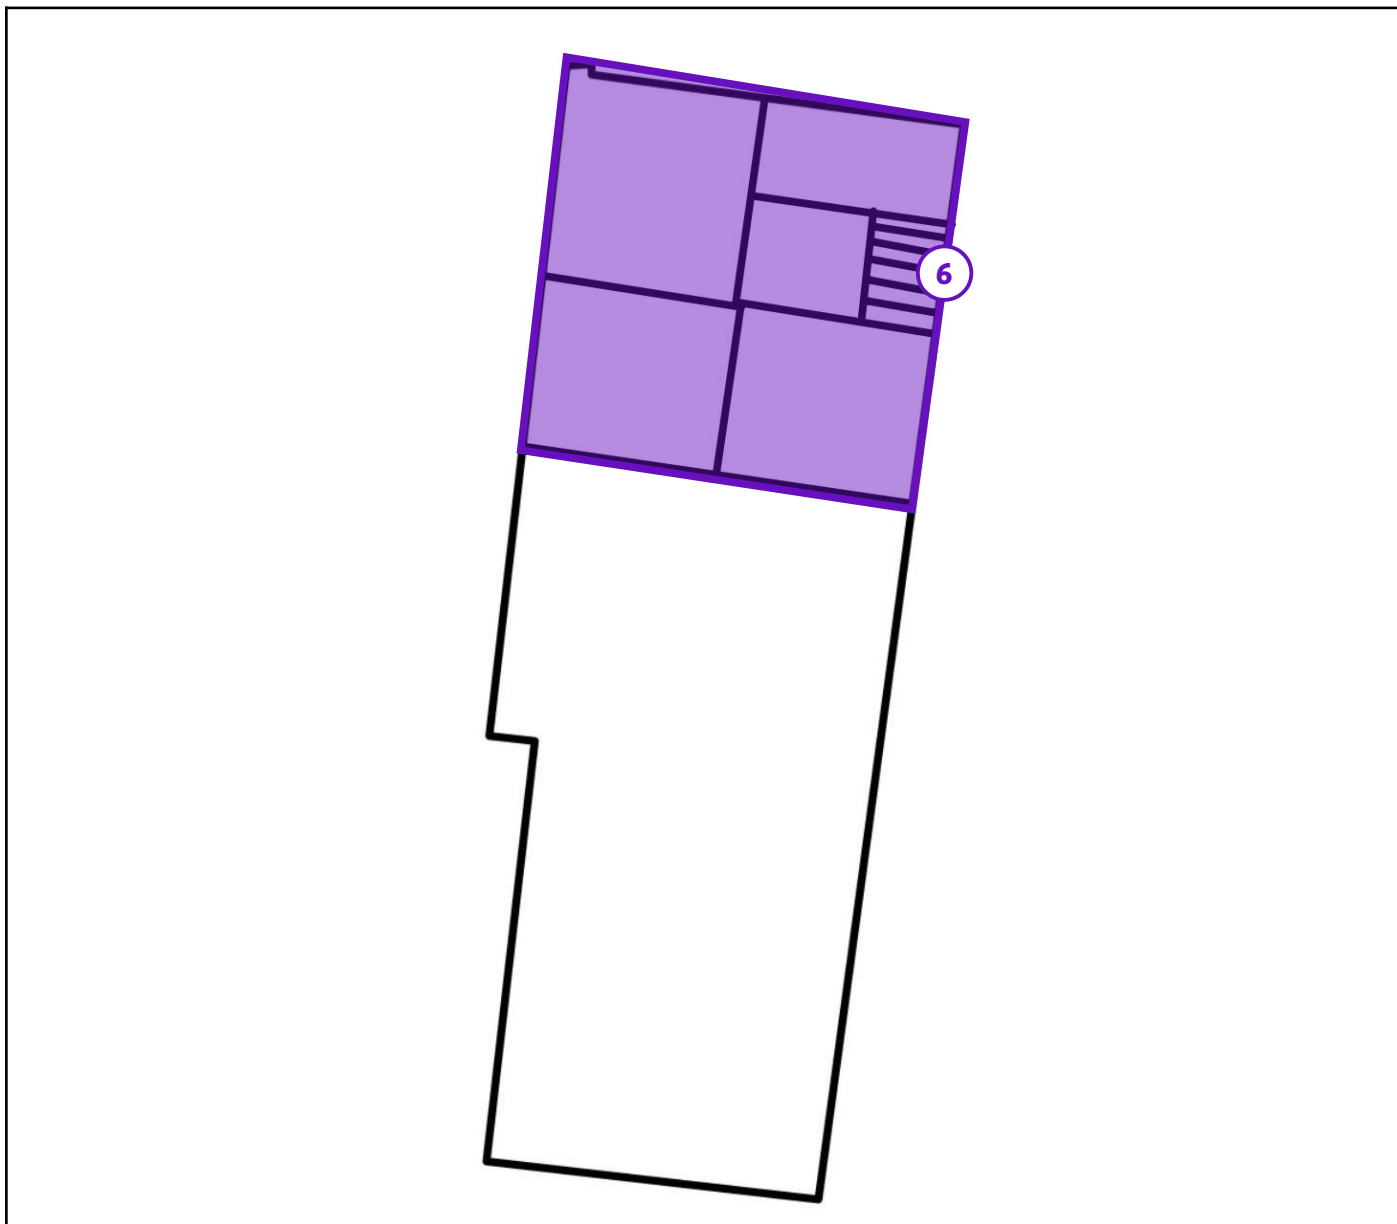
## Plan 1.7: gronplan 1ste verdieping

Beschrijving	Type	Actie
6. Geen onderdak aanwezig	Advies	-
