# Asbestinventarisatetest

Leuvensesteenweg 468, 3200 Aarschot

Attestnummer : 20260326-000033.000

Uitgegeven op : 26.03.2026

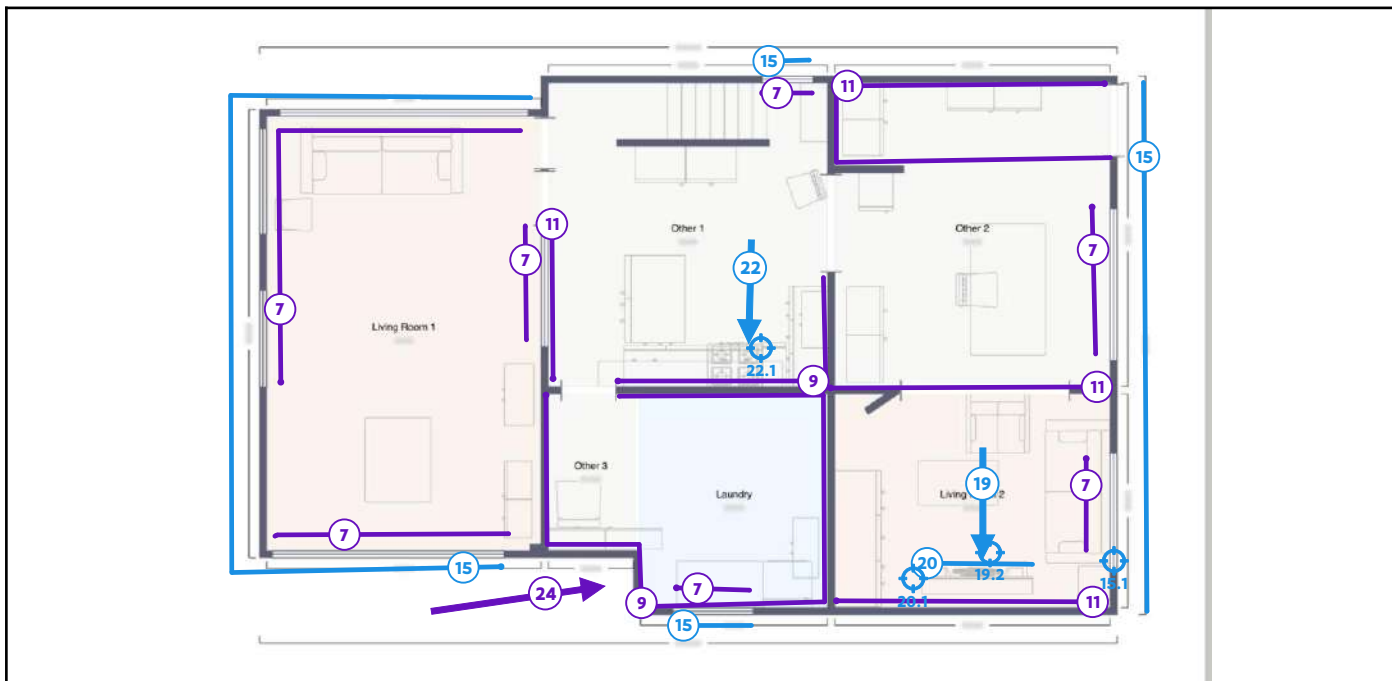
# Plan 1.1: Grondplan gelijkvloers

Beschrijving	Type	Actie
7. Vensterbanken	Advies	-
9. Faiencetegels (lijm)	Advies	-
11. Muren bestaande uit voorzetpanelen	Advies	-
15. Mastiek	Geen asbest	-
15.1 Code: P5	Puntmonster	-
19. Kachelkoord	Geen asbest	-
19.2 Code: P4	Puntmonster	-
20. Schouwtablet type masal	Geen asbest	-
20.1 Code: P7	Puntmonster	-
22. Anti-dreun	Geen asbest	-
22.1 Code: P2	Puntmonster	-

24. CV-ketel (niet verdacht)	Overige ruimte of materiaal	-
------------------------------	-----------------------------	---

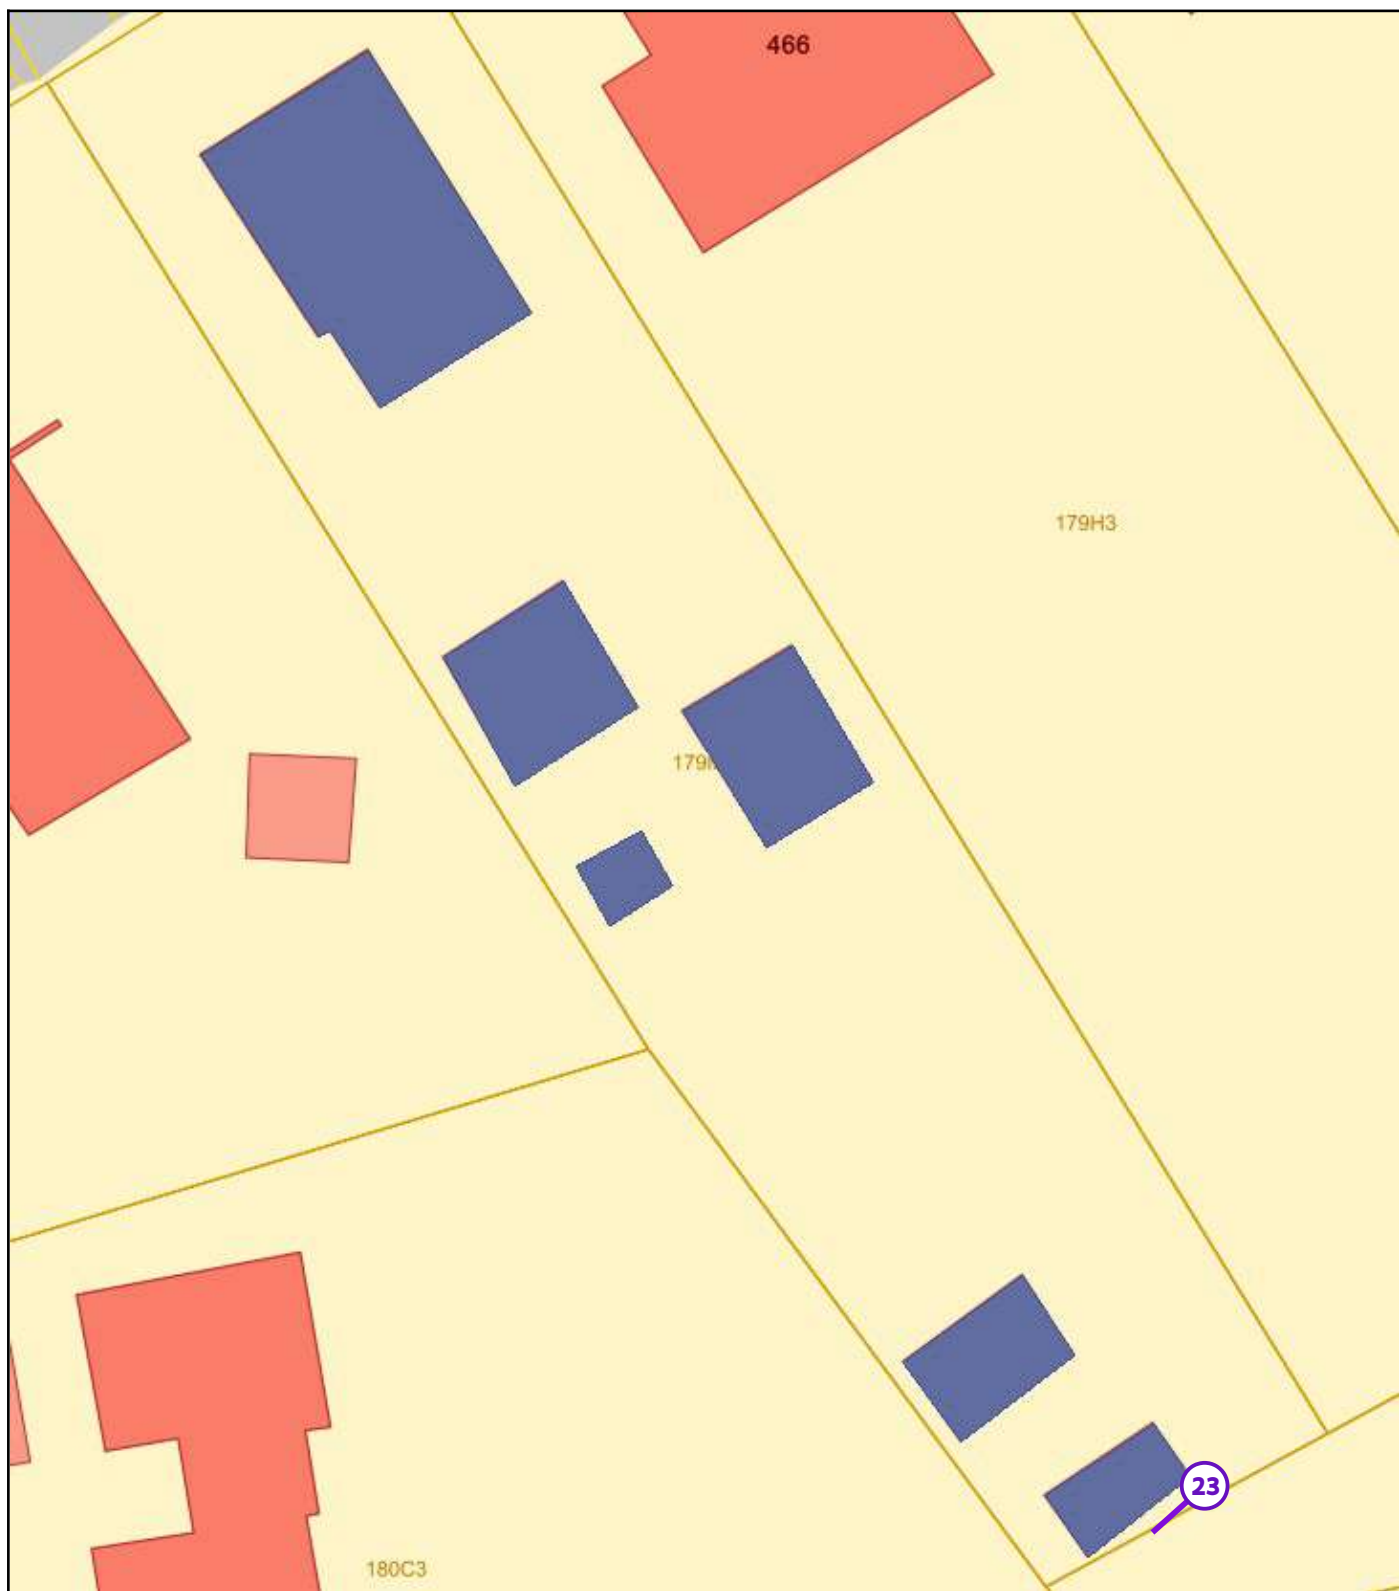
## Plan 2.2: Afdruipzones/afvloeizones

23. Afdruipzone van golfplatendak	Afdruipzone/afvloeizone	-
-----------------------------------	-------------------------	---

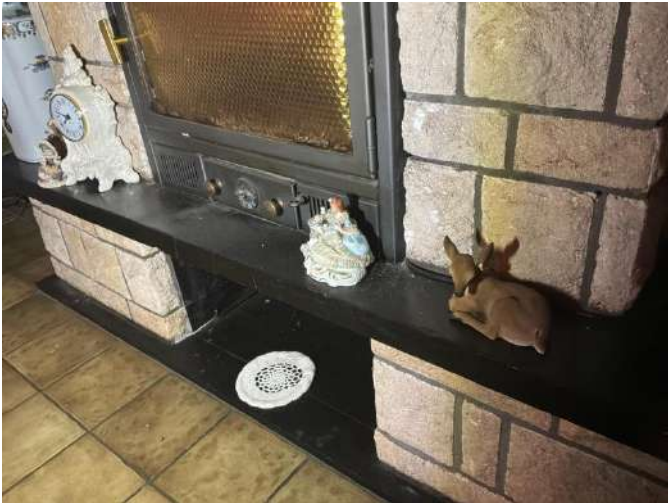
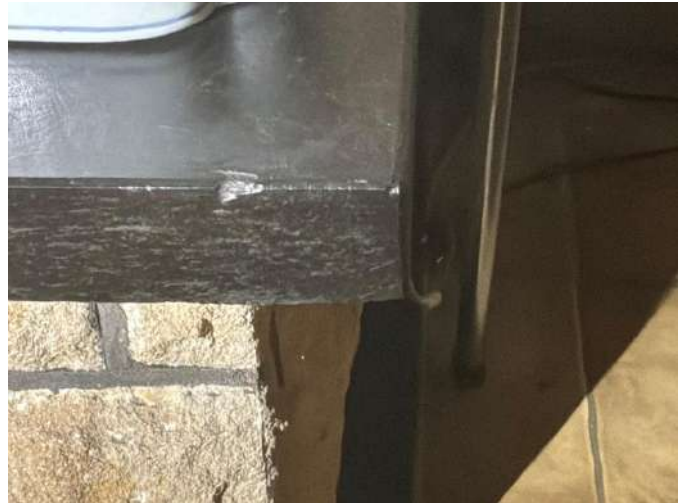
<b>Beschrijving</b>	Kachelkoord
<b>Omgeving</b>	Binnen
<b>Primaire drager</b>	Ruimteverwarming
<b>Bindmiddel van materiaal</b>	Weinig of geen bindmiddel (textiel, bevolking, ...)
<b>Gebondenheid op basis van bindmiddel</b>	Niet-hechtgebonden
<b>Hoeveelheid (lengte - omtrek - aantal)</b>	<ul style="list-style-type: none"><li>• 1,00 m - 3,00 cm - 2 stuks</li></ul>
<b>Totale oppervlakte</b>	0,06 m <sup>2</sup>
<b>Identificatiemethode</b>	Een monstername door de asbestdeskundige met laboanalyse door een asbestlabo.
<b>Destructieve handeling voor identificatie</b>	Nee
<b>Opmerking</b>	De hoeveelheid is een zo nauwkeurig mogelijke opmeting. Hieraan kunnen evenwel geen rechten worden ontleend.

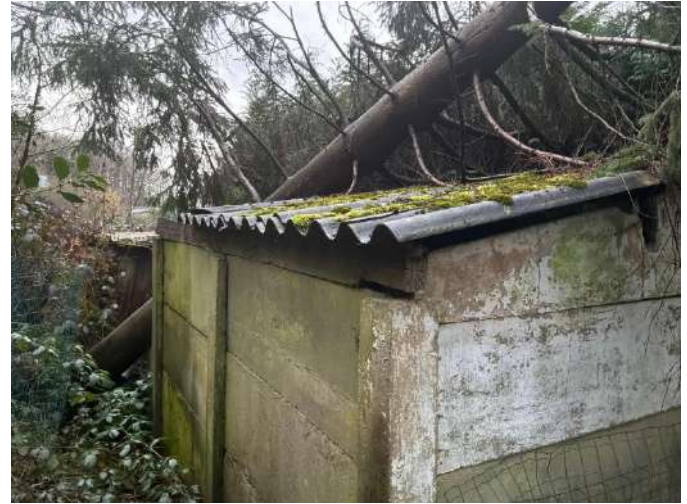
Afdruiptzone/afvloeizone

Afspoelend regenwater kan asbestdeeltjes van verweerde asbestcementen dak- of gevelbekleding meenemen naar de bodem. De asbestdeeltjes in de bodem vormen een laag risico: bodempartikels houden de asbestdeeltjes voldoende vast om gezondheidsrisico's te vermijden. Door deze asbesthoudende bodemzone zorgvuldig te beheren, vermijdt u gezondheidsrisico's.

Beschrijving	Afdruipzone van golfplatendak
Bron van de asbestdeeltjes	Bron is nog aanwezig
Type	Afdruipzone dak
Afmetingen (lengte - breedte - diepte)	• 6,00 m - 4,97 m - 0,30 m
Geraamd volume	8,946 m <sup>3</sup>
Opmerking	De hierboven vermelde hoeveel zijn een nauwkeurige schatting, hieraan kunnen geen rechten worden verleend.

- Om het afspoelen van asbestdeeltjes te stoppen, is het verstandig om de verwijdering van de dak- of gevelbekleding in te plannen en in afwachting hiervan een dakgoot te plaatsen om het regenwater af te voeren naar de riolering.
- Vermijd dat kinderen spelen in de bodemzone door bijvoorbeeld dichte begroeiing aan te brengen.
- Voorzie een buitenmat om schoenen te vegen en reinig de mat en de toegangsruimte regelmatig met water.
- Voorzie een looprooster over de bodemzone om te vermijden dat gronddeeltjes aan de schoenen blijven kleven.
- Voorzie een inlooproute die het belopen van de bodemzone vermijdt.

De uitgraving van een afdruiptzone gebeurt volgens de methodiek "eenvoudige handelingen". Vermijd daarbij vermenging met andere bodem en laat de uitgegraven asbesthoudende grond afvoeren naar een daartoe vergunde stortplaats. Voor de uitgraving wordt een richtdiepte van 30 cm gehanteerd.

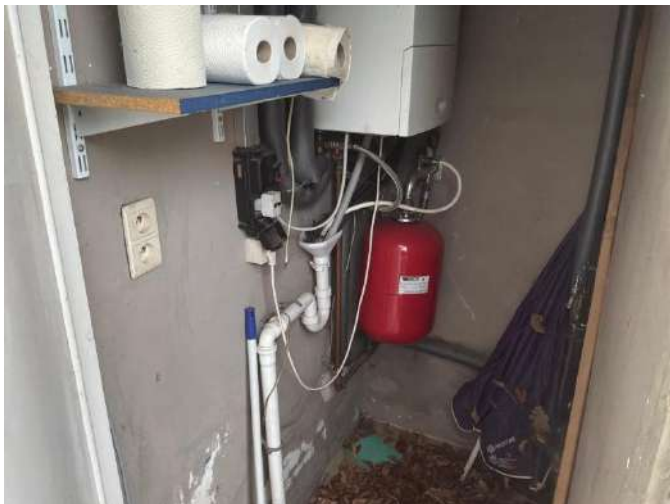
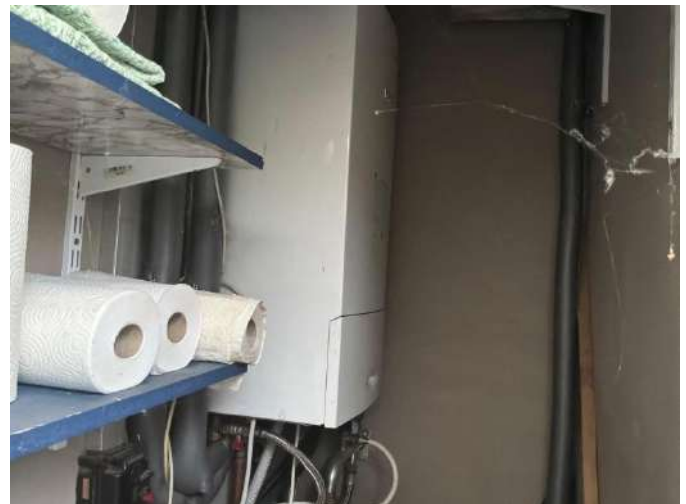
### Fiche 24: CV-ketel (niet verdacht)

Beschrijving	Notitie	Terug te vinden op plannen
Fiche 24: CV-ketel (niet verdacht)	De CV-ketel (dichtingen, isolerend materiaal) is niet asbestverdacht.	Plan 1.1: Grondplan gelijkvloers
Fiche 25: Dakbedekking bestaande uit pannen (niet verdacht)	De dakbedekking is niet-asbestverdacht.	Plan 1.11: Hoofgebouw plan

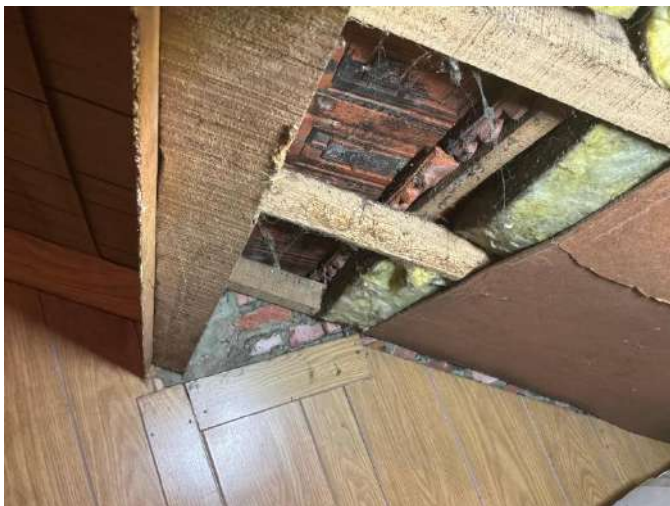
## Fiche 28: Onderdak (niet aanwezig)

Beschrijving	Notitie	Terug te vinden op plannen
Fiche 26: Leidingisolatie (niet aanwezig)	Er is geen asbestverdachte leidingisolatie aanwezig.	-
Fiche 27: Liftinfrastructuur (niet aanwezig)	Er is geen liftinfrastructuur aanwezig op de inspectielocatie.	-
Fiche 28: Onderdak (niet aanwezig)	Er is geen te onderzoeken onderdak aanwezig op de inspectielocatie.	Plan 1.11: Hoofdgebouw plan
