Asbestinventarisatetest

Koning Albertlaan 6, 3010 Leuven

Attestnummer : 20260429-000496.000

Uitgegeven op : 29.04.2026

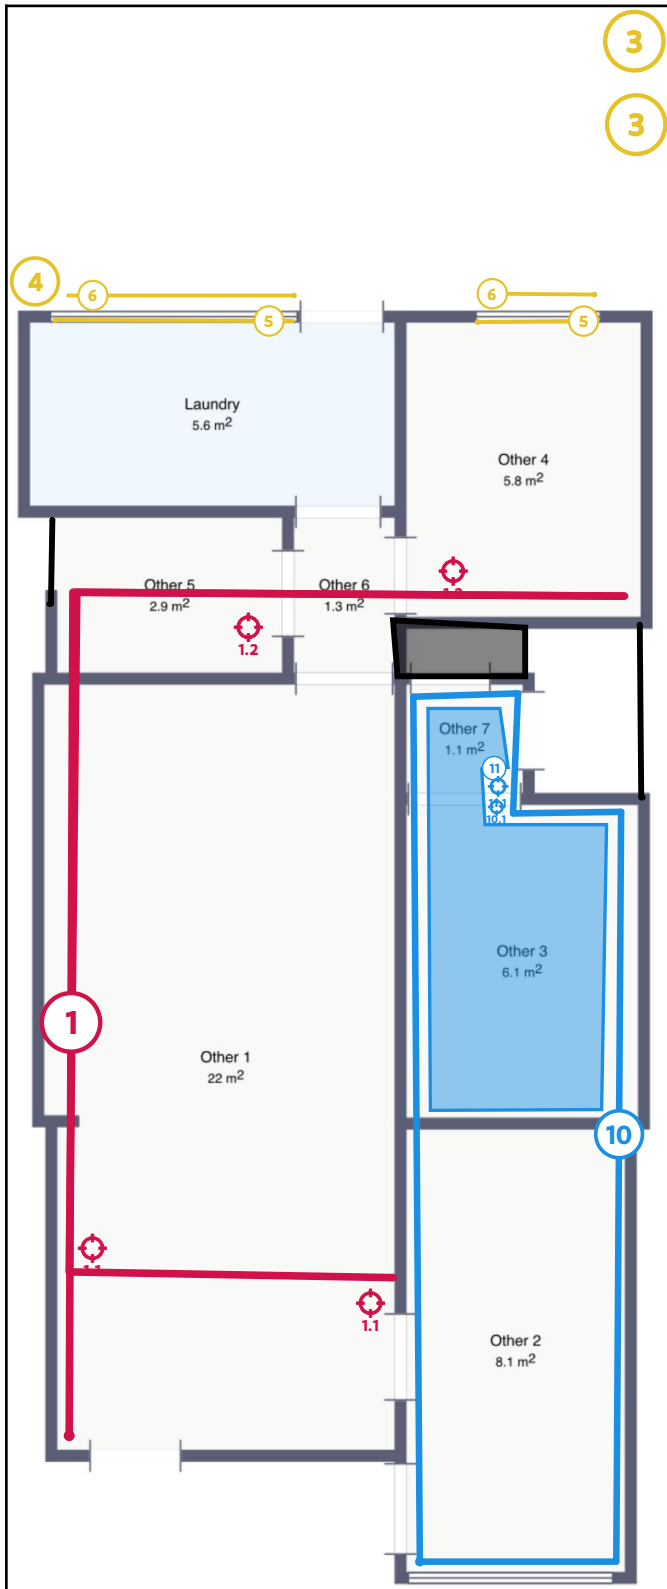
Plan 1.1: Gelijkvloers

1. Thermische buisisolatie	Asbestmateriaal	Dringend verwijderen
1.1 Code: TBI B	Mengmonster	-
1.2 Code: TBI RS	Mengmonster	-
3. Steunpilaren	Asbestmateriaal	Zorgvuldig beheren
4. Cementbuis buiten	Asbestmateriaal	Zorgvuldig beheren
5. Mastiek ramen	Asbestmateriaal	Zorgvuldig beheren
6. Afdichtingskit ramen	Asbestmateriaal	Zorgvuldig beheren
10. Pleisterwerk muren	Geen asbest	-
10.1 Code: PLM	Mengmonster	-
11. Pleisterwerk plafonds	Geen asbest	-
11.1 Code: PLPL	Mengmonster	-

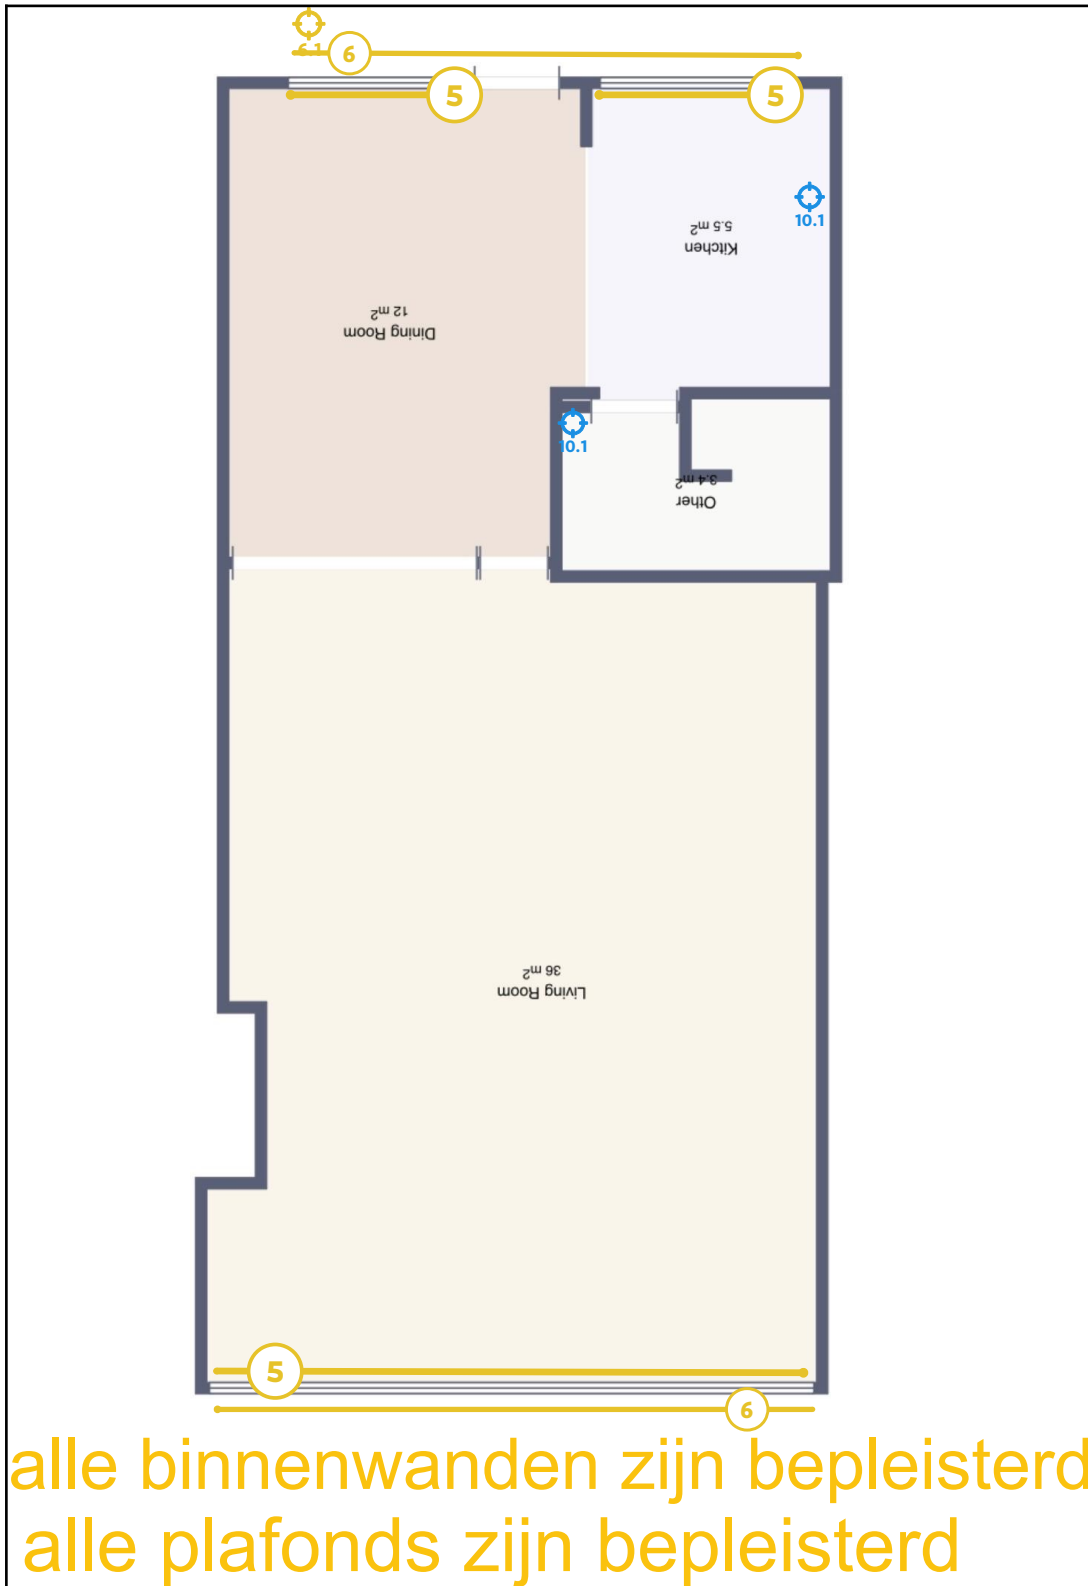
Plan 1.2: 1ste verdiep

5. Mastiek ramen	Asbestmateriaal	Zorgvuldig beheren
6. Afdichtingskit ramen	Asbestmateriaal	Zorgvuldig beheren
6.1 Code: KIT	Puntmonster	-
10. Pleisterwerk muren	Geen asbest	-
10.1 Code: PLM	Mengmonster	-
11. Pleisterwerk plafonds	Geen asbest	-

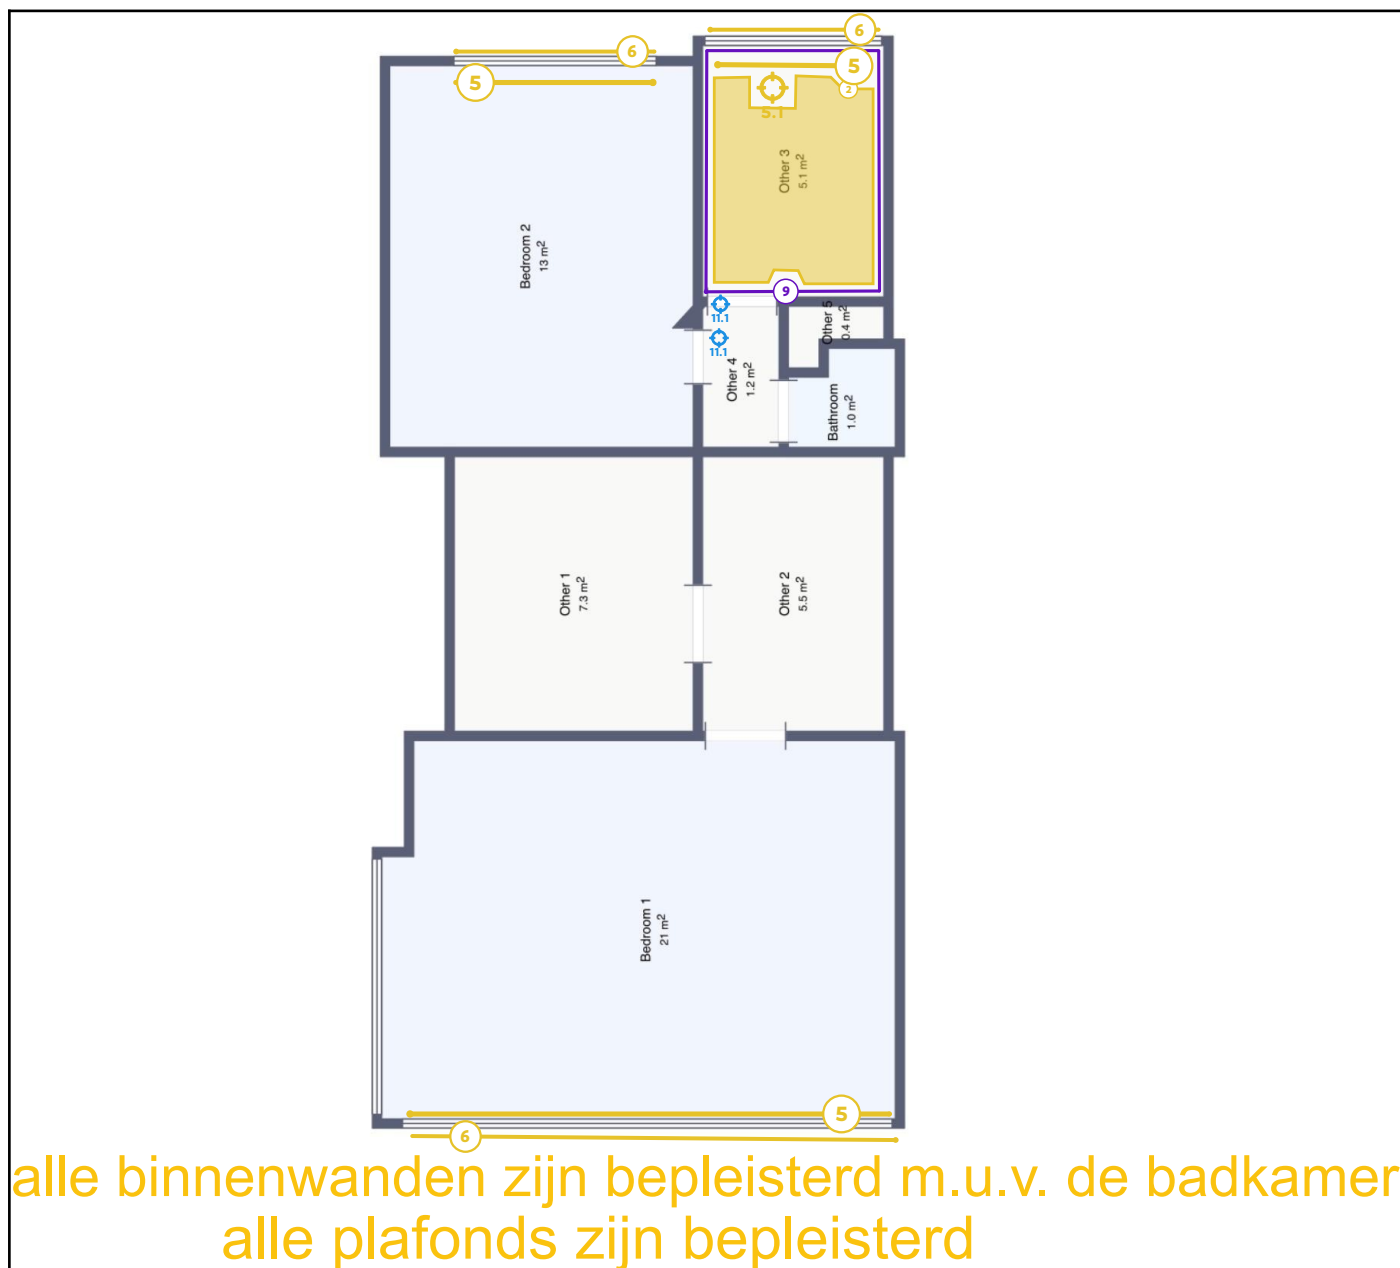
Plan 1.3: 2de verdiep

Beschrijving	Type	Actie
2. Vloertegels badkamer	Asbestmateriaal	Zorgvuldig beheren
5. Mastiek ramen	Asbestmateriaal	Zorgvuldig beheren
5.1 Code: MAS	Puntmonster	-
6. Afdichtingskit ramen	Asbestmateriaal	Zorgvuldig beheren

9. Lijm laag achter wandtegels badkamer	Advies	-
10. Pleisterwerk muren	Geen asbest	-
11. Pleisterwerk plafonds	Geen asbest	-
11.1 Code: PLPL	Mengmonster	-

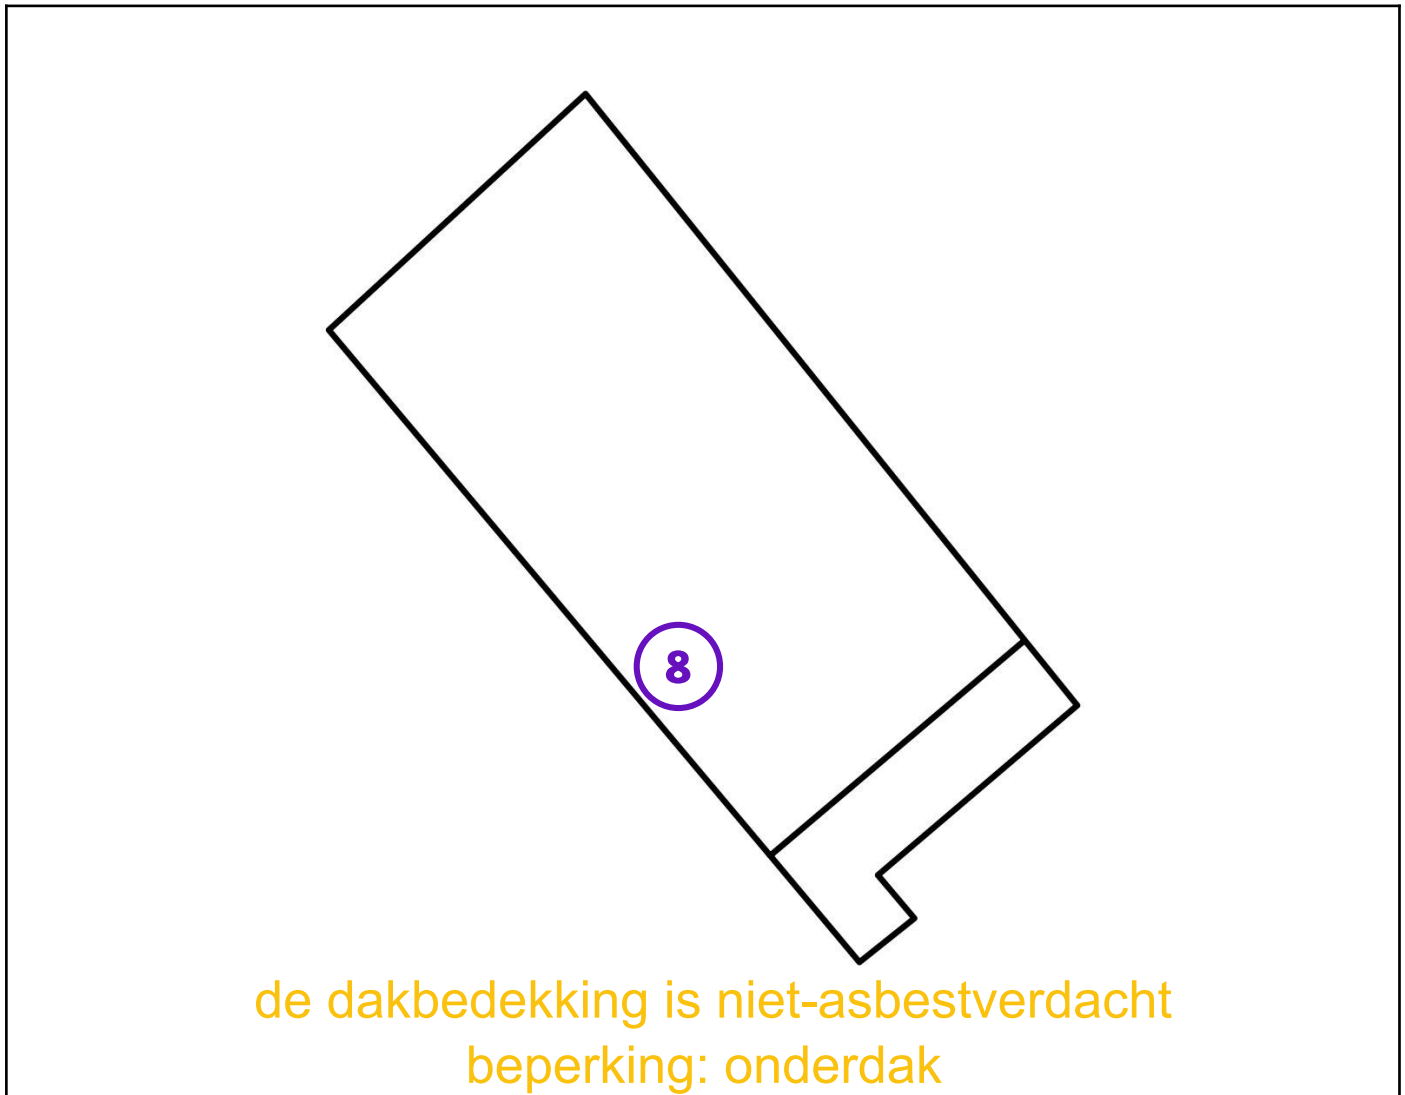
Plan 1.4: Bovenaanzicht

Beschrijving	Type	Actie
7. Onderdak	Beperking	-
8. Binnenzijde schouw	Beperking	-
13. Dakbedekking	Overige ruimte of materiaal	-

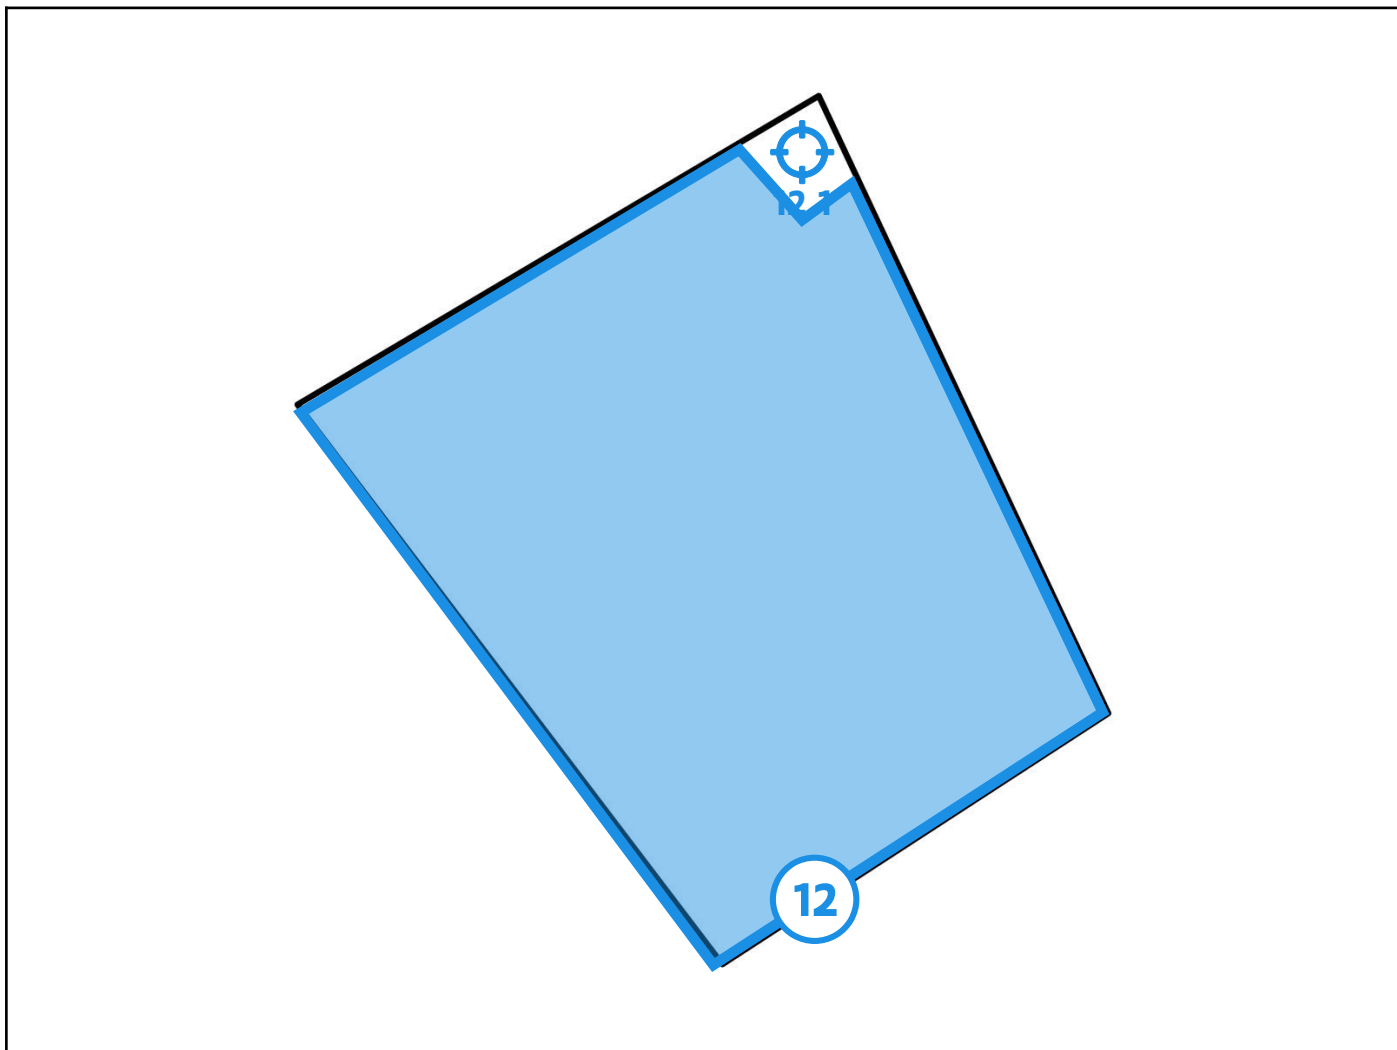
Plan 2.1: Bovenaanzicht

Beschrijving	Type	Actie
12. Shingles dak tuinhuis	Geen asbest	-
12.1 Code: shingle	Puntmonster	-
