# Asbestinventarisatetest

Kroonstraat 15, 3110 Rotselaar

Attestnummer : 20260331-000434.000

**Asbestveilig** (maar niet asbestvrij)

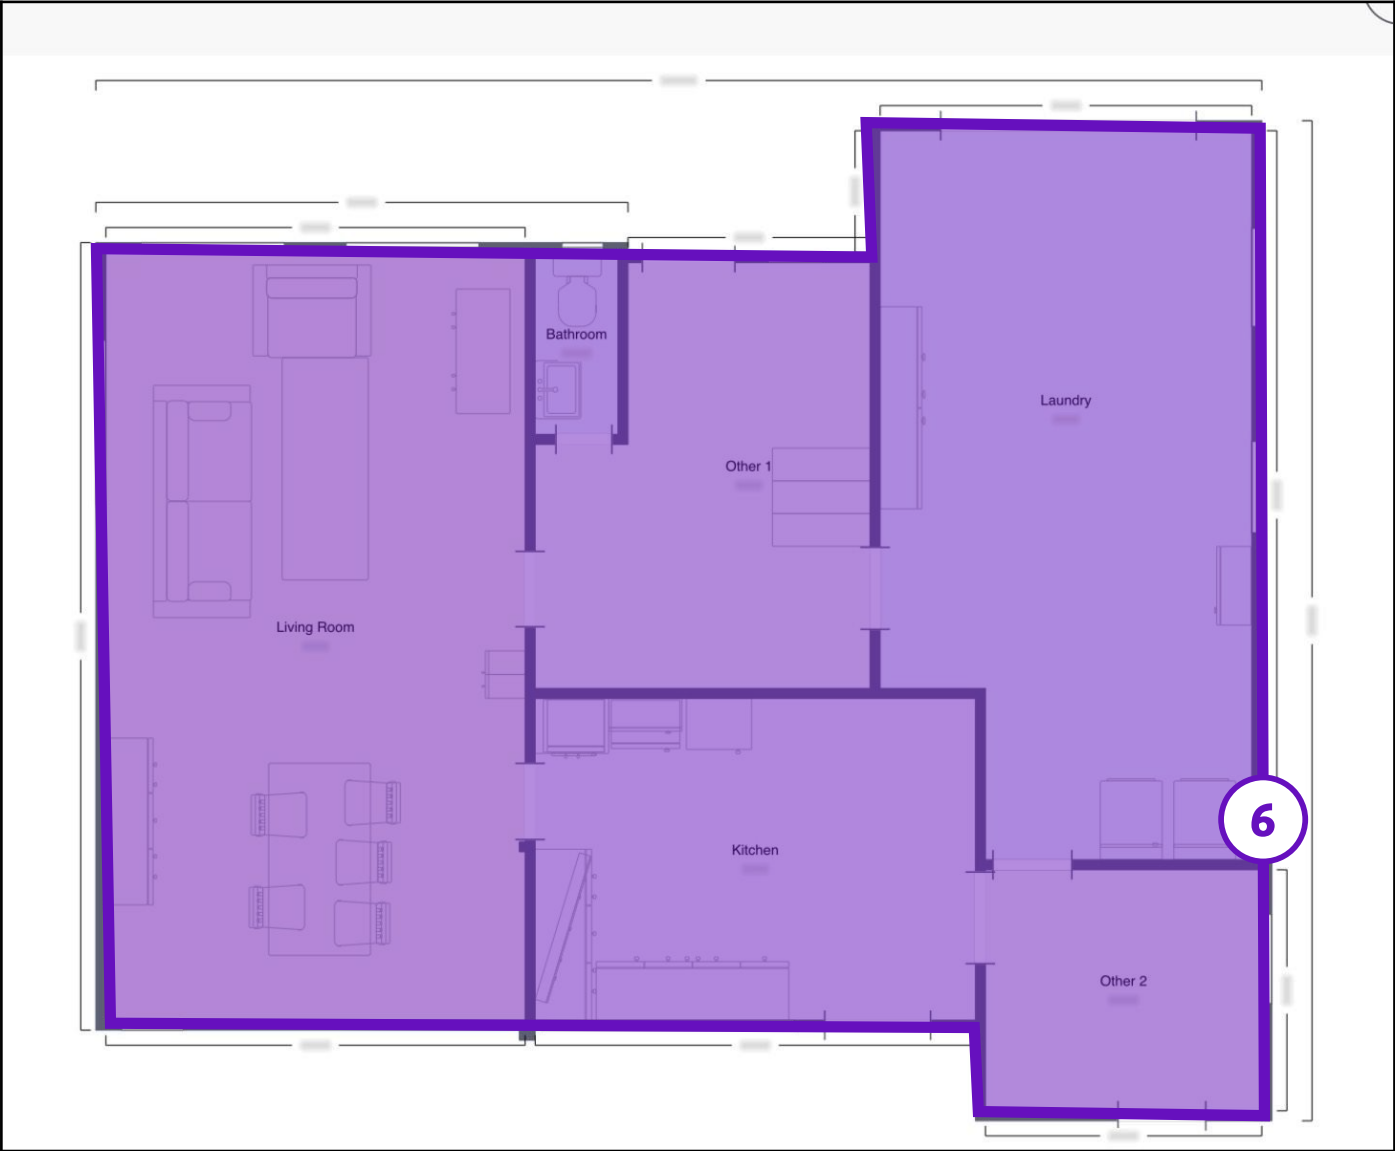
# Plan 1.1: Grondplan gelijkvloers

| Beschrijving | Type | Actie |
|---|---|---|
| 6. Gelijmde vloertegels | Advies | - |

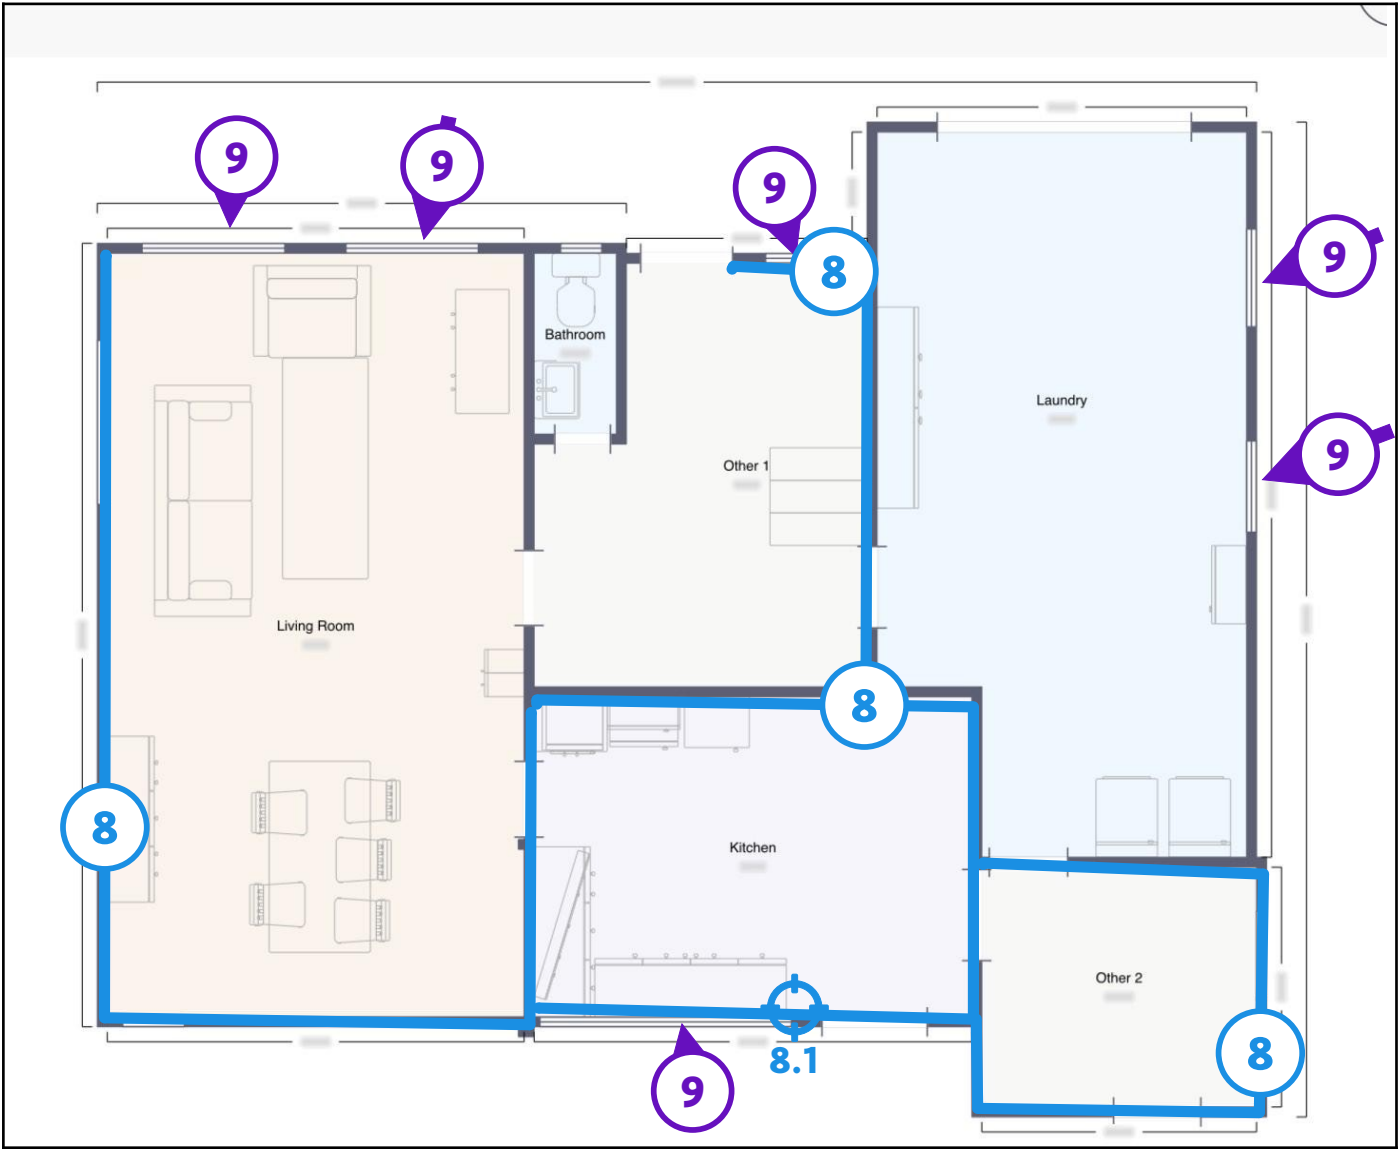
# Plan 1.2: Grondplan gelijkvloers

| Beschrijving | Type | Actie |
|---|---|---|
| 9. Kit aan de ramen | Overige ruimte of materiaal | - |

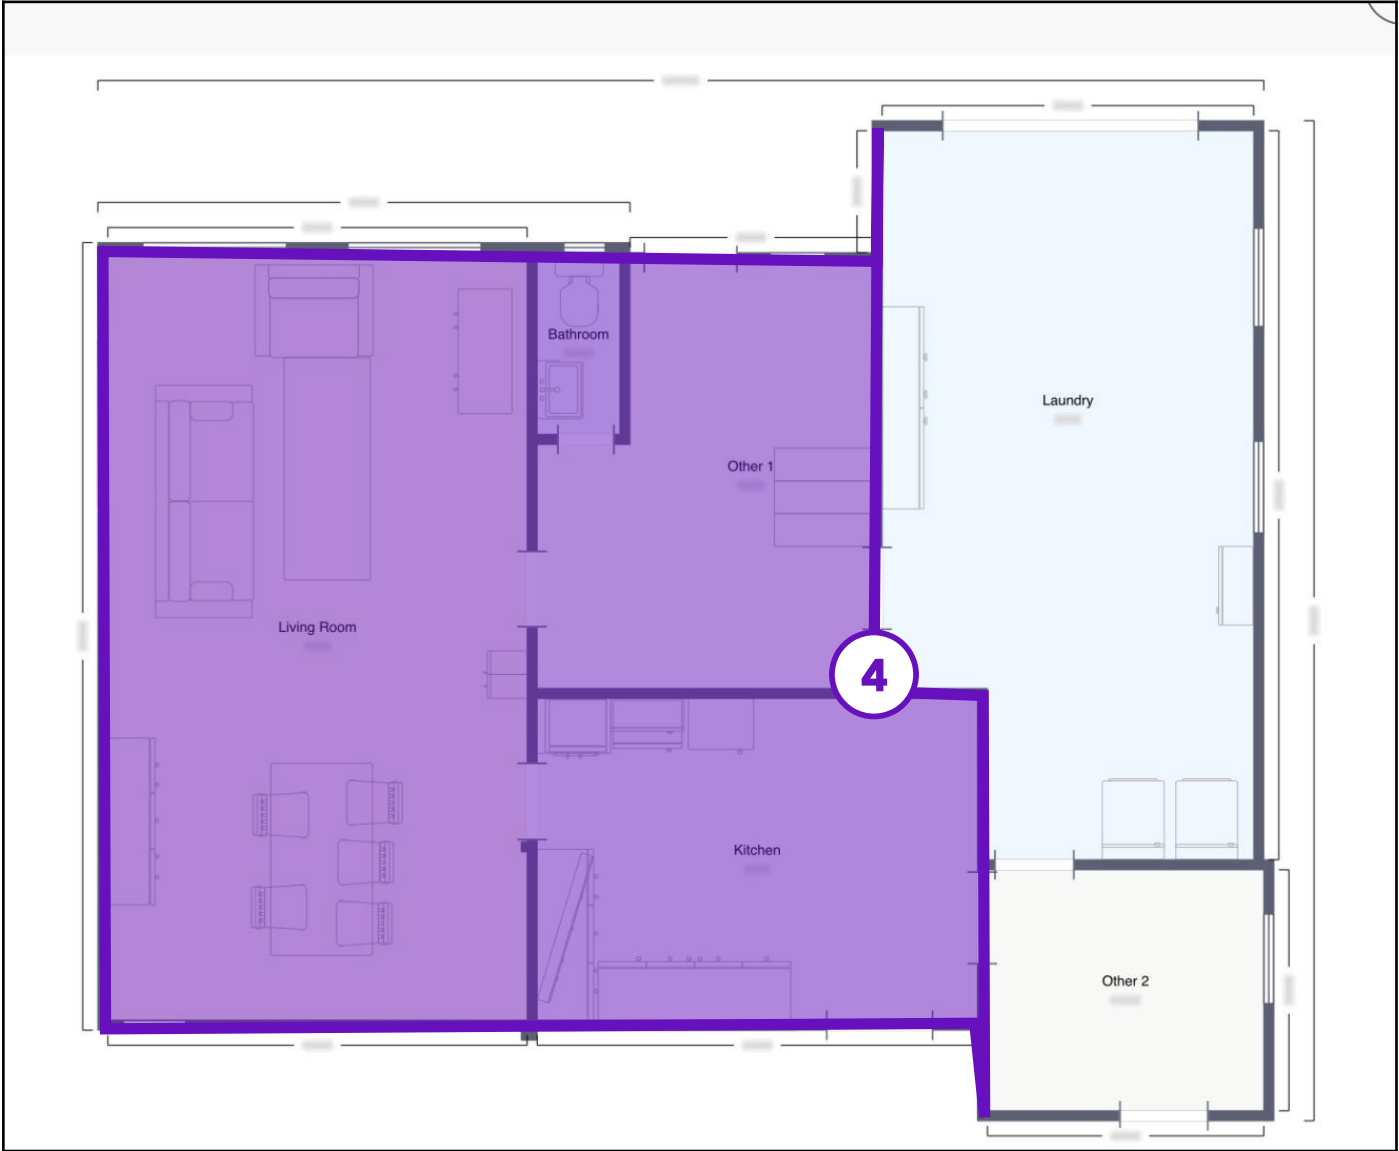
# Plan 1.3: Grondplan gelijkvloers

| Beschrijving | Type | Actie |
|---|---|---|
| 4. Plafonds bestaande uit voorzetpanelen | Advies | - |

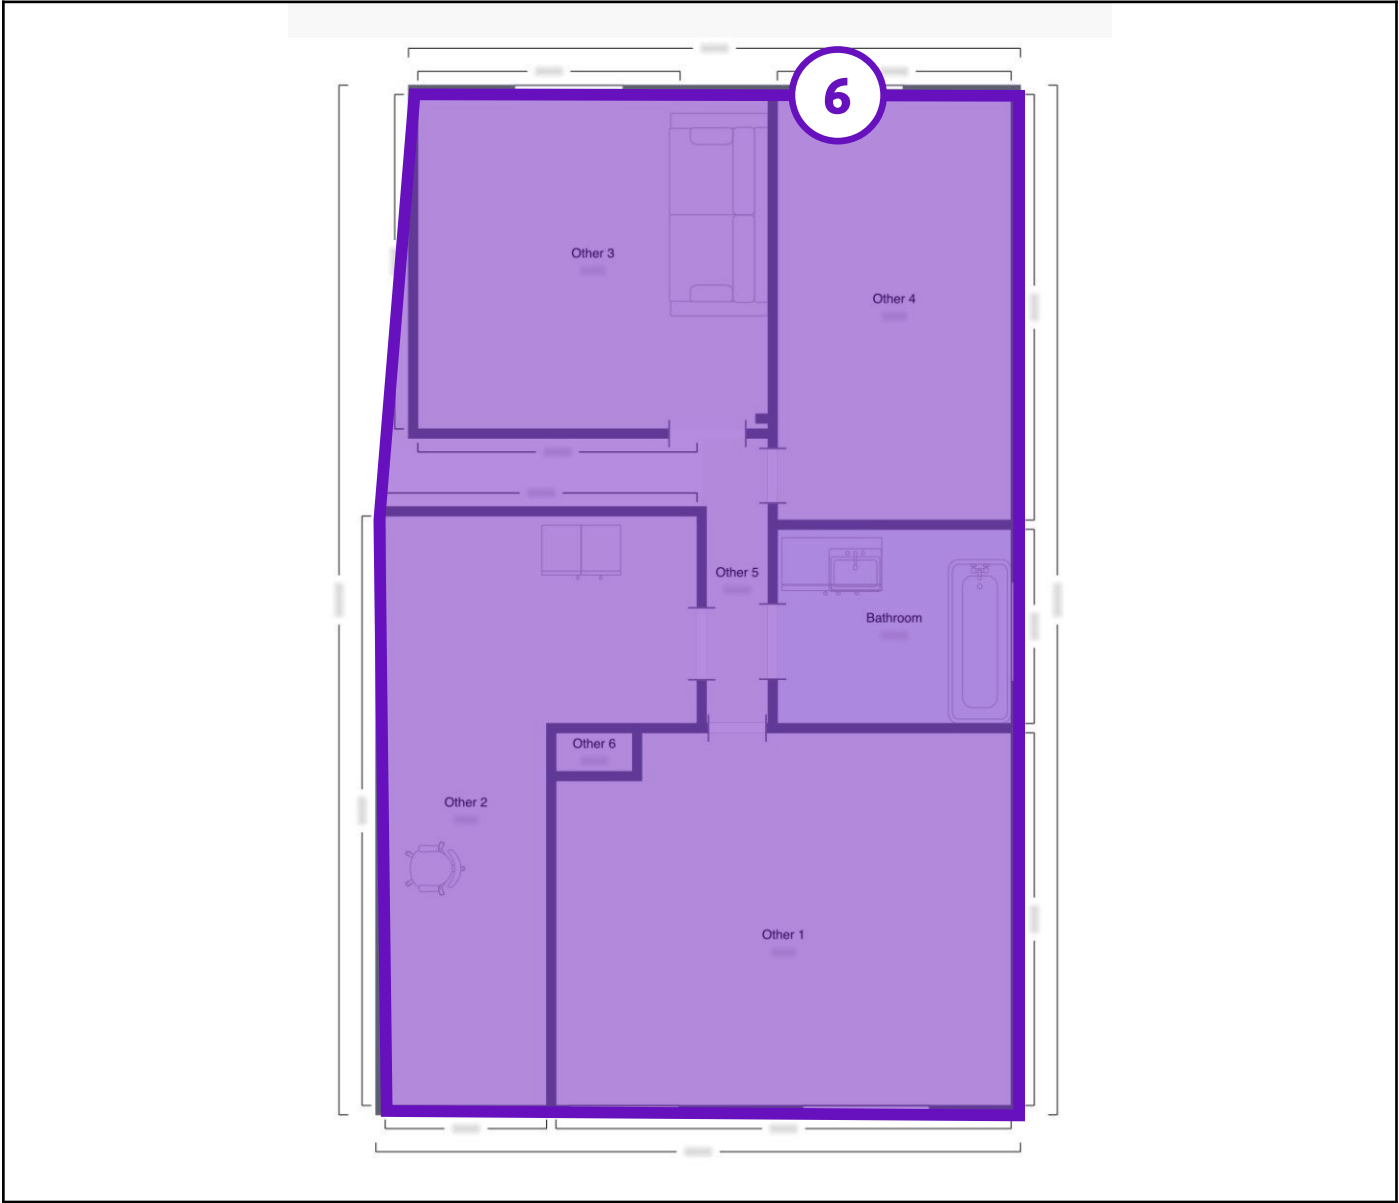
# Plan 1.4: Plan 1ste verdieping

| Beschrijving | Type | Actie |
|---|---|---|
| 6. Gelijmde vloertegels | Advies | - |

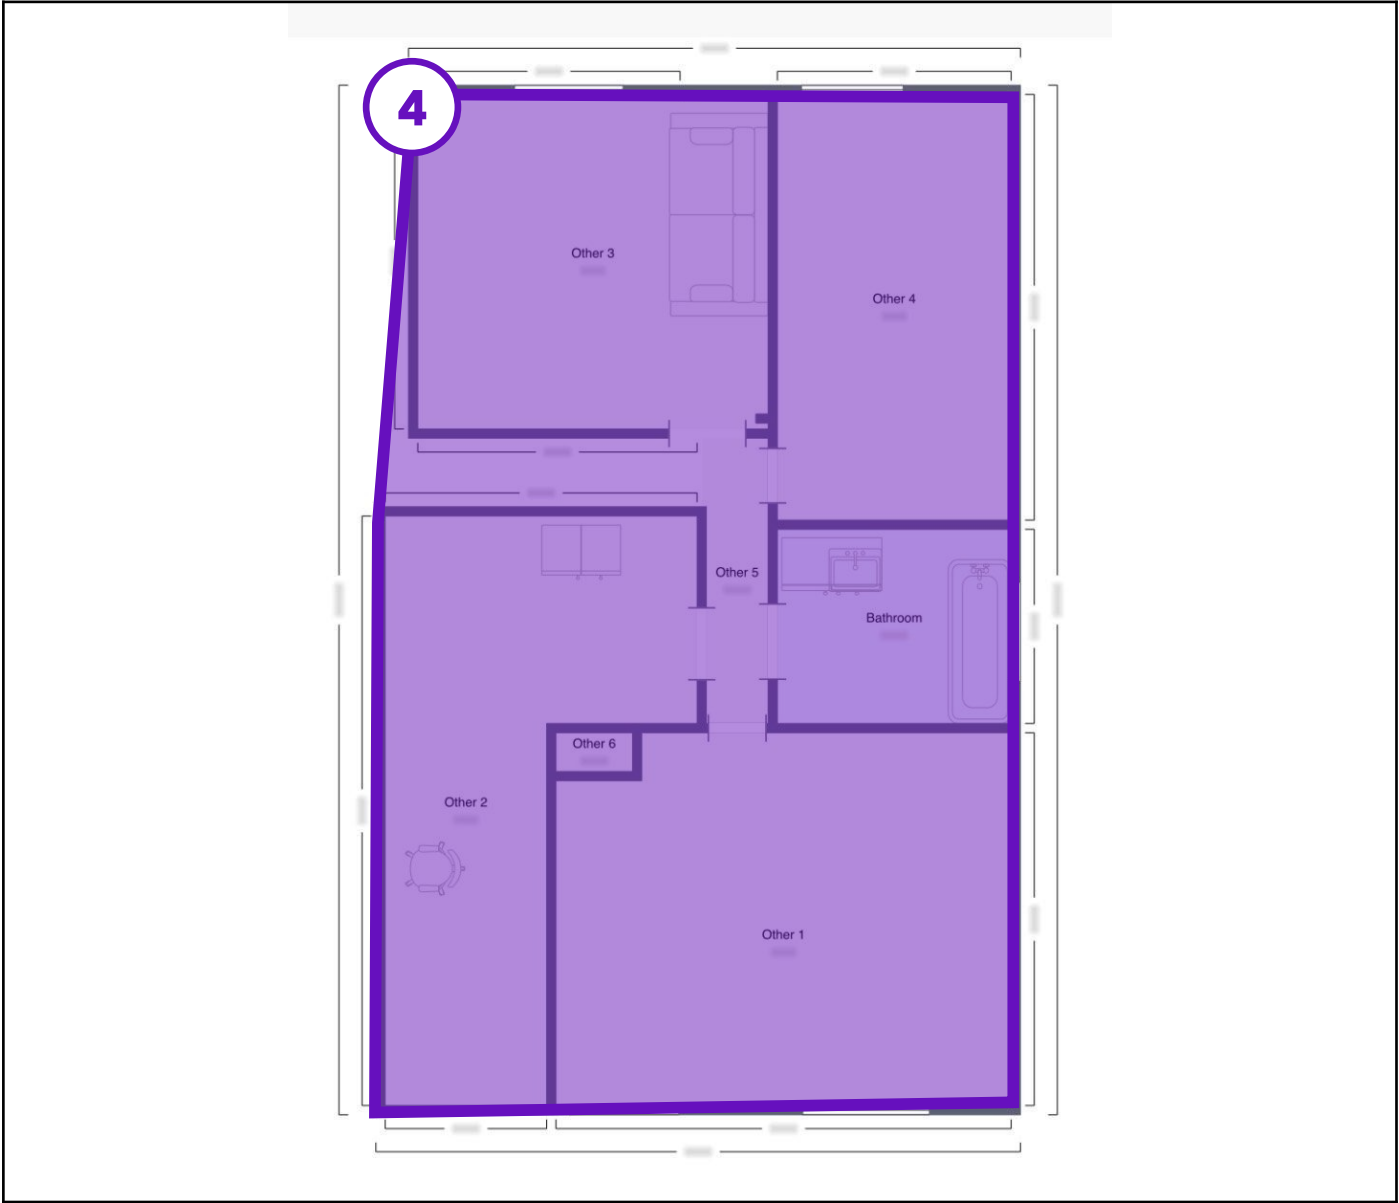
# Plan 1.5: Plan 1ste verdieping

| Beschrijving | Type | Actie |
|---|---|---|
| 4. Plafonds bestaande uit voorzetpanelen | Advies | - |

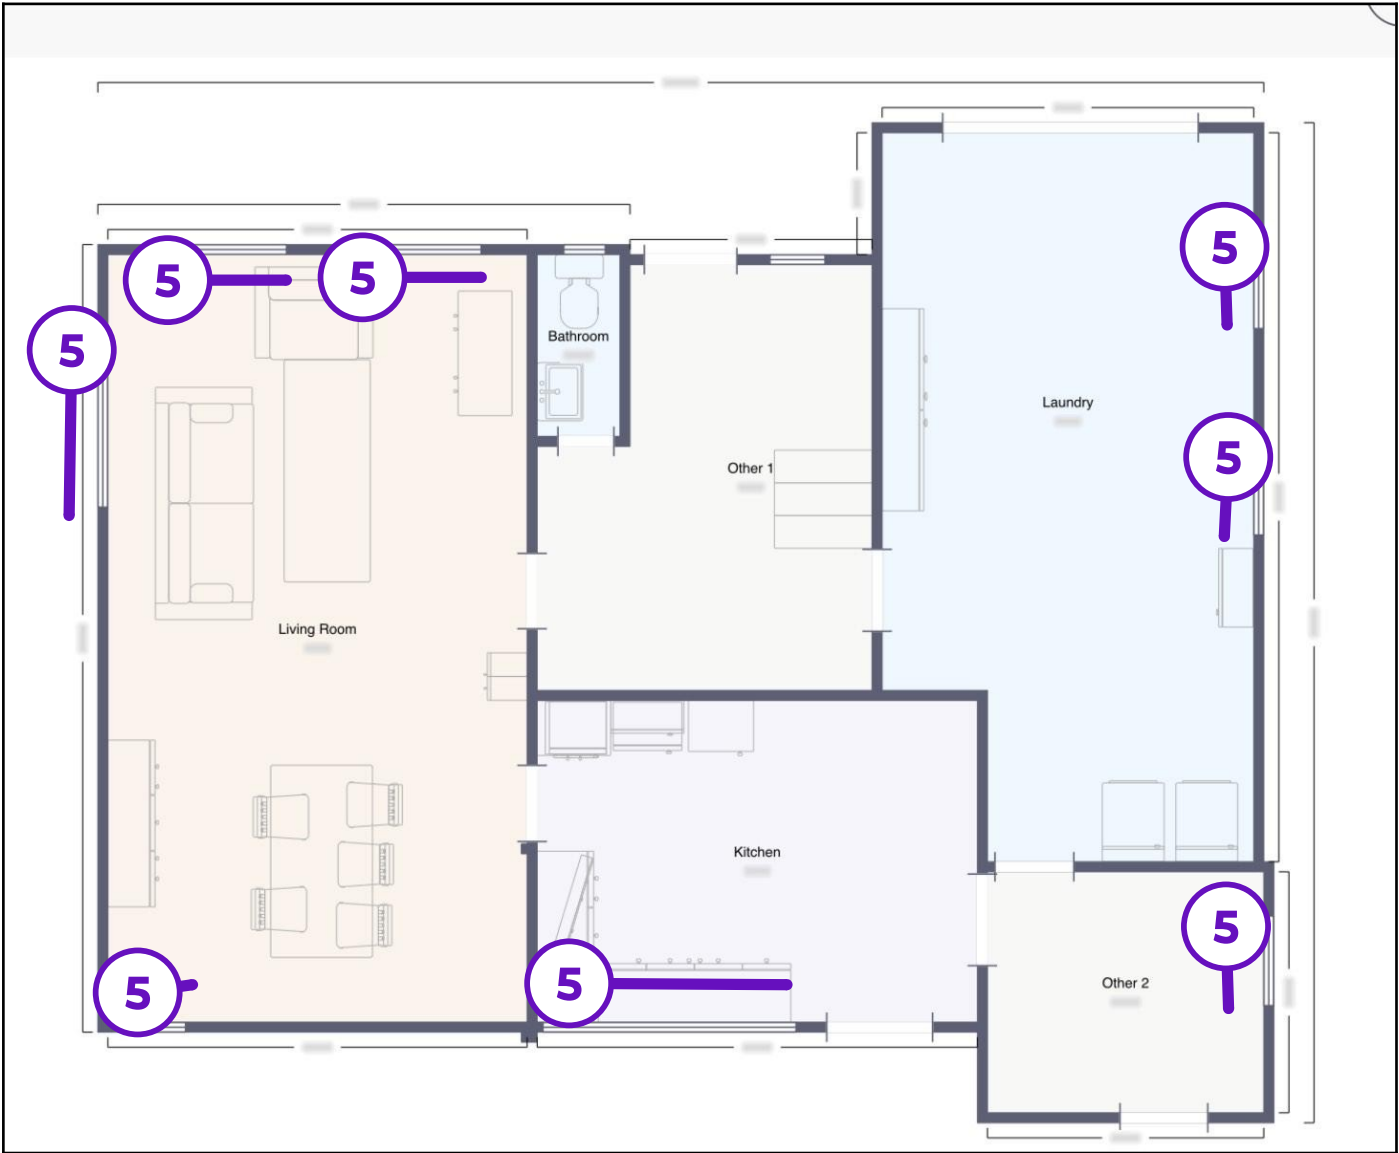
# Plan 1.8: Grondplan gelijkvloers

| Beschrijving | Type | Actie |
|---|---|---|
| 5. Vensterbanken | Advies | - |

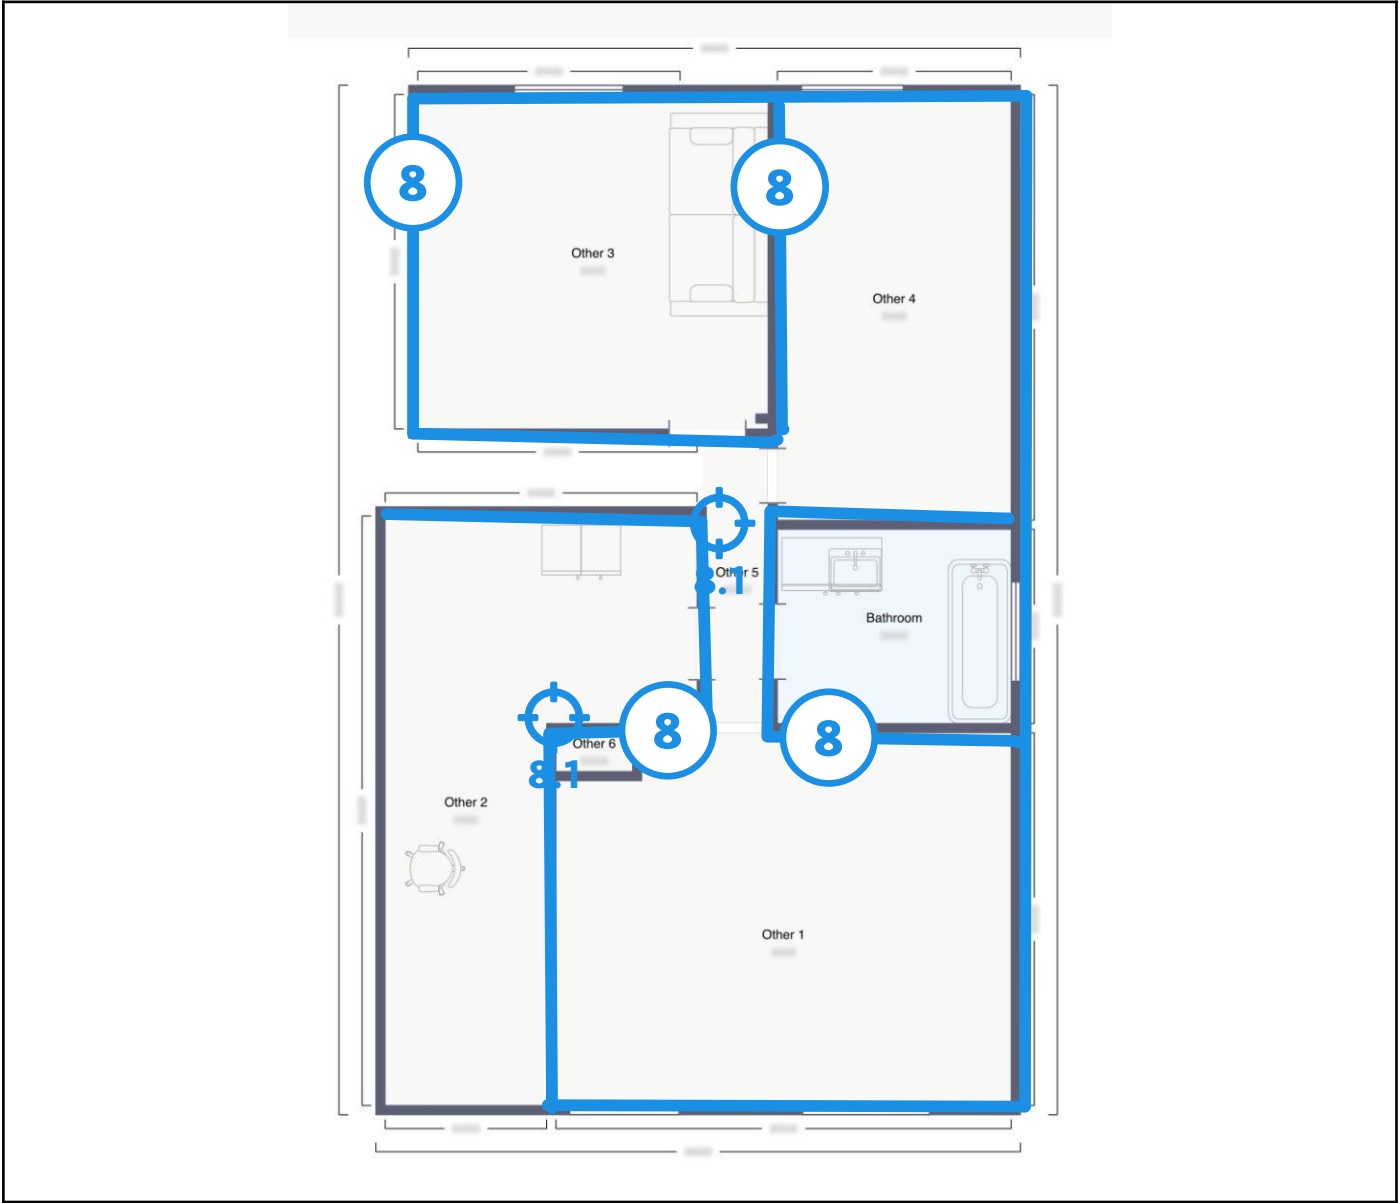
# Plan 1.9: Plan 1ste verdieping

| Beschrijving | Type | Actie |
|---|---|---|
| 8.1 Code: MM1 | Mengmonster | - |

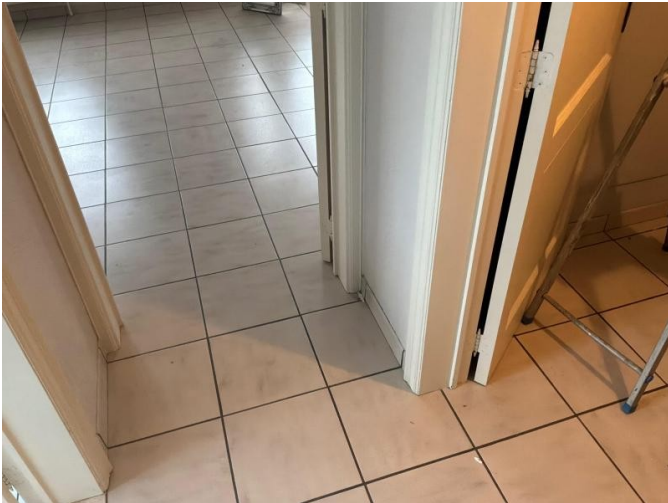
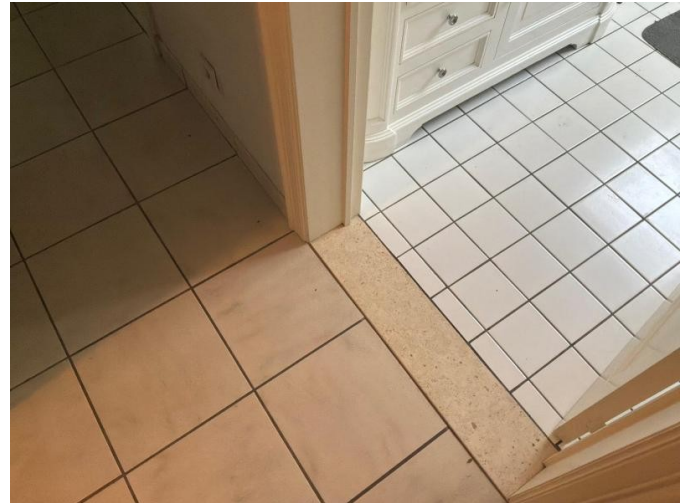
| Basis voor advies | De asbestdeskundige beoordeelt het materiaal als niet-asbestverdacht. |

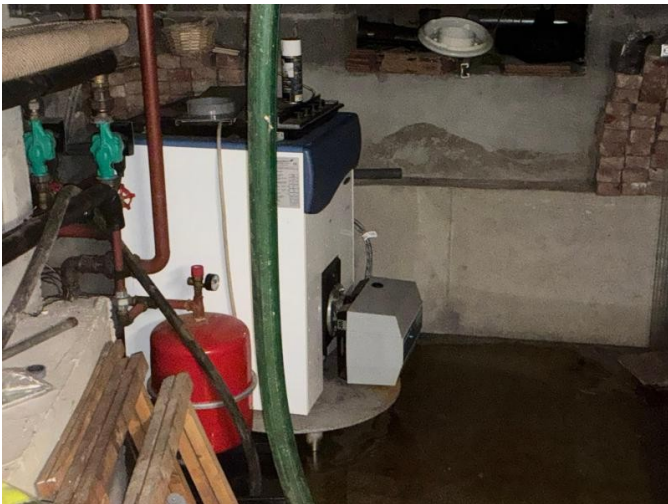
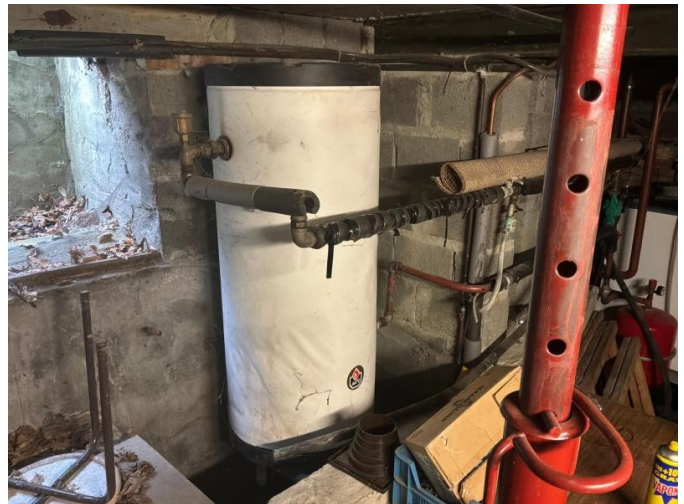
## Fiche 11: CV-ketel (niet verdacht)

| Beschrijving | Notitie | Terug te vinden op plannen |
|---|---|---|
| Fiche 11: CV-ketel (niet verdacht) | De CV-ketel (dichtingen, isolerend materiaal) is niet asbestverdacht. | - |
