# Asbestinventarisatetest

Oude Bergstraat 6, 3271 Scherpenheuvel-Zichem

Attestnummer : 20260309-000511.000

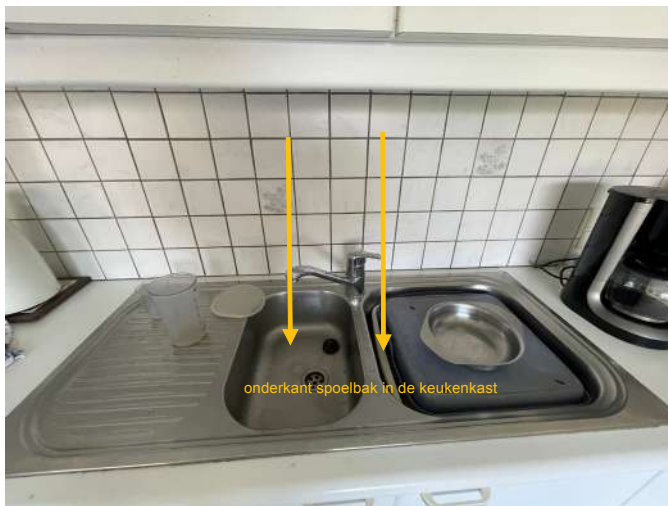
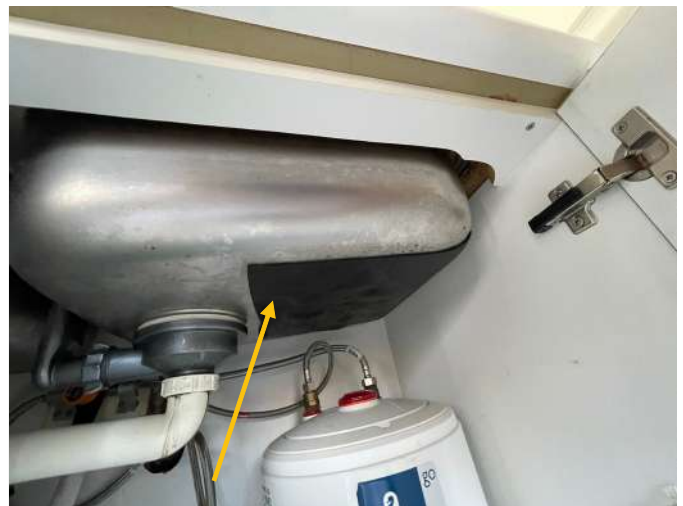
| Identificatiemethode | De asbestdeskundige beoordeelt het materiaal als asbestverdacht en dus asbesthoudend, en dit zonder monstername. |
| Opmerking | <p>Het gewicht betreft dus een beredeneerde schatting. Er worden geen rechten verleend aan de schatting van dit gewicht.</p> <p>De eigenaar heeft de keuze gemaakt om geen monstername te nemen. Een document ondertekend door de eigenaar rond deze monstername-keuze is toegevoegd bij het dossier in de database.</p> |

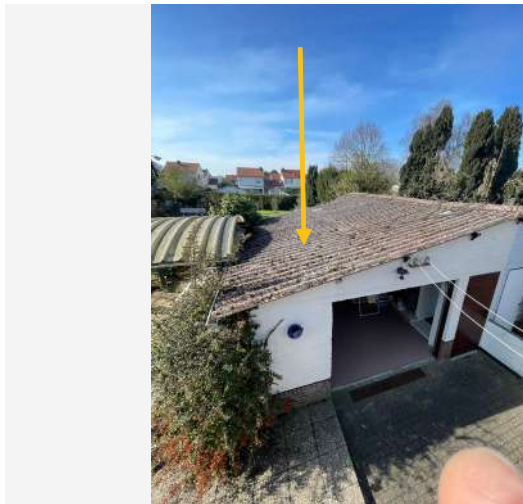
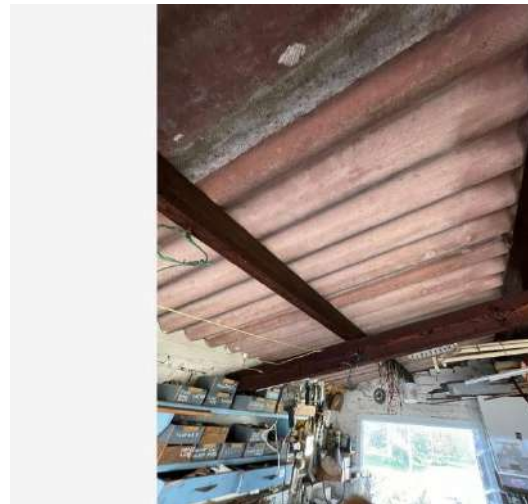
| Opmerking | <p>De vermelde oppervlaktes, diktes en volumes betreffen een beredeneerde schatting. Er worden geen rechten verleend aan deze oppervlaktes/diktes/volumes.</p> <p>De eigenaar heeft de keuze gemaakt om geen monsternames te nemen. Een document ondertekend door de eigenaar rond deze monstername-keuze is toegevoegd bij het dossier in de database.</p> |

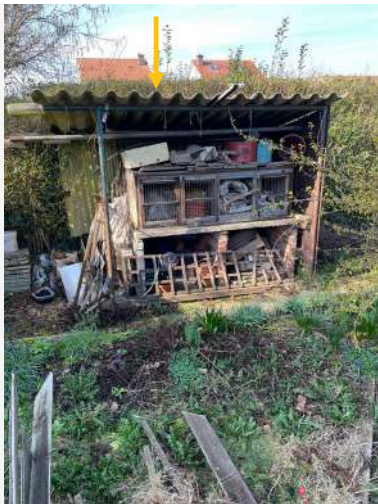
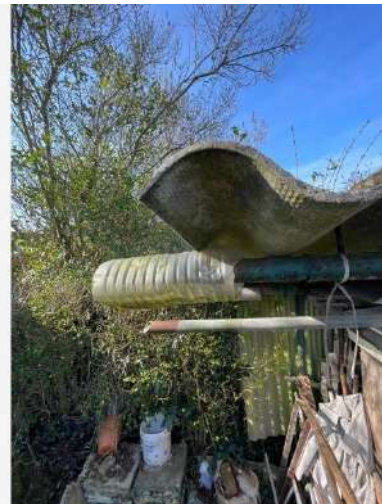
| Opmerking | <p>De eigenaar heeft de keuze gemaakt om geen monsternames te nemen. Een document ondertekend door de eigenaar rond deze monstername-keuze is toegevoegd bij het dossier in de database.</p> <p>Het gewicht betreft dus een beredeneerde schatting. Er worden geen rechten verleend aan de schatting van dit gewicht.</p> |

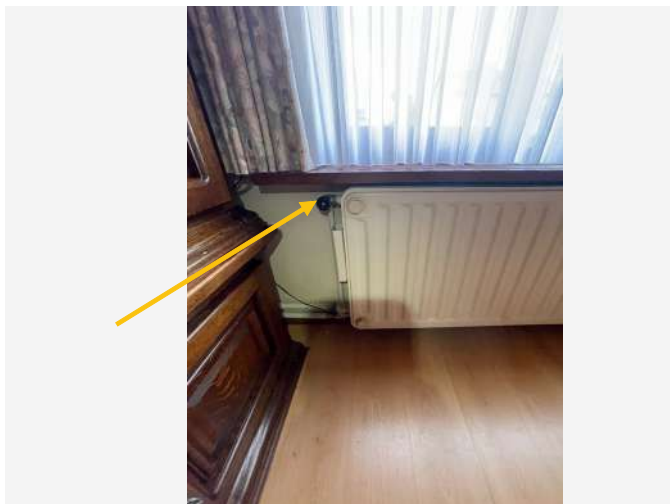
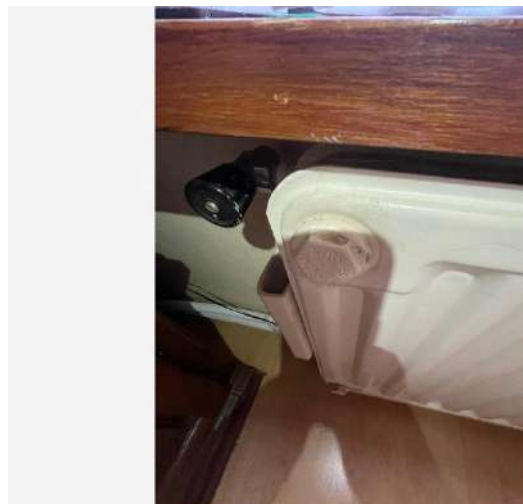
| Opmerking | <p>Er werd om economische reden geen staal genomen. Opdrachtgever begrijpt dat daarom moet worden aangenomen dat deze toepassing asbest bevat, tot tegendeel wordt bewezen.</p> <p>De eigenaar heeft de keuze gemaakt om geen monsternames te nemen. Een document ondertekend door de eigenaar rond deze monstername-keuze is toegevoegd bij het dossier in de database.</p> <p>Het zichtbare stuk buiten is enkel omschreven qua hoeveelheid.</p> |

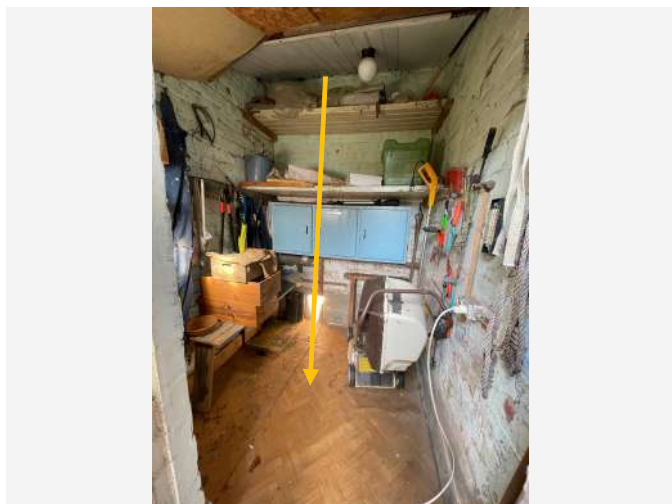
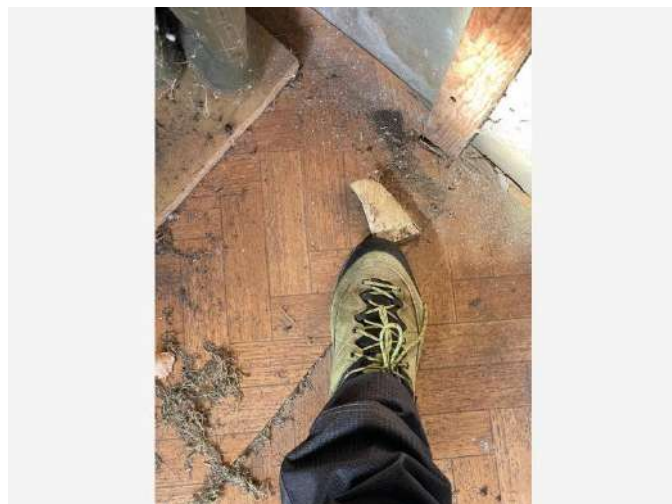
| Basis voor advies | De asbestdeskundige beoordeelt het materiaal als niet-asbestverdacht. |

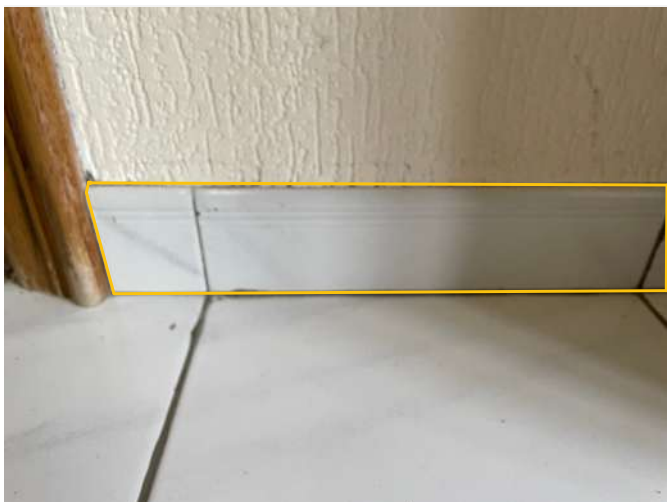
Detailfoto

Achter plinten kan er soms asbesthoudende (cement)lijm aangetroffen worden. Laat voor alle zekerheid bijkomende stalen nemen als je aan een renovatie van de plinten start. De plinten waren onbeschadigd, om deze reden konden we nergens een staal nemen van de achterliggende lijmlaag. Aangezien destructief onderzoek niet wordt uitgevoerd kan er alleen advies worden gemaakt dat de mogelijkheid bestaat dat deze toepassing aanwezig is. Wees alert bij verwijdering of beschadiging van de plinten en als deze bij werken zichtbaar worden, dienen deze onderzocht te worden op de aanwezigheid van asbest.

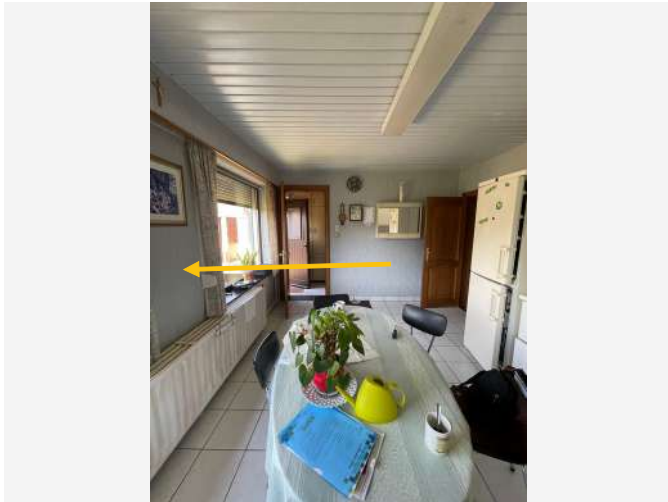
## Fiche 19: Valse wanden in gipskarton en achterliggende lagen

De deskundige kan dus geen uitspraak doen over onderliggende materialen.

Als de asbestdeskundige de afsmeerlaag niet kan lokaliseren onder de verf of het behang, valt het niet binnen de redelijkheid om een heel stuk behang of verf weg te nemen om de afsmeerlaag terug te vinden. Dit noemt men dan 'demonteren of beschadigen', ofte destructief onderzoek.

Er is geen asbest aangetroffen in de monsternames van het pleisterwerk dat kon bemonsterd worden. Naar alle waarschijnlijkheid is een eventuele pleisterlaag achter de valse wanden even asbestveilig.

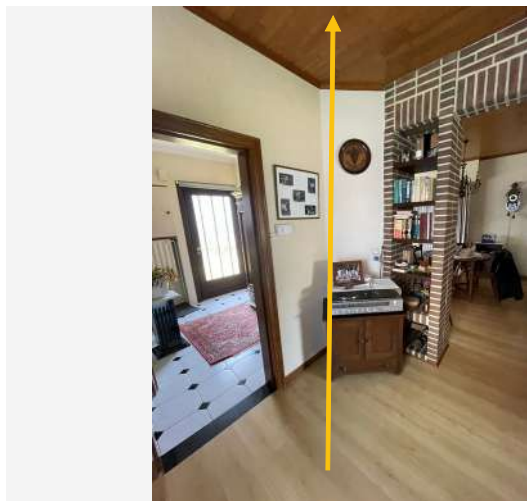
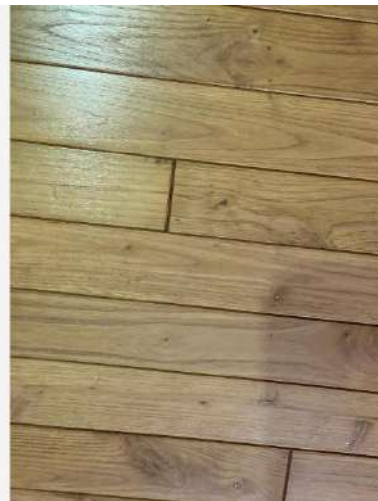
## Fiche 20: Valse Plafonds in hout/kunststof (PVC)/doek (onderliggende materialen)

PVC/HOUT/doek bevat trouwens geen asbest. De deskundige kan dus geen uitspraak doen over onderliggende materialen .

Er is geen asbest aangetroffen in de monsternames van het pleisterwerk dat kon bemonsterd worden. Naar alle waarschijnlijkheid is een eventuele pleisterlaag achter de valse plafonds even asbestveilig. Protocolgewijs wordt deze fiche opgemaakt omdat er dus geen inspecteerbaarheid mogelijk was.

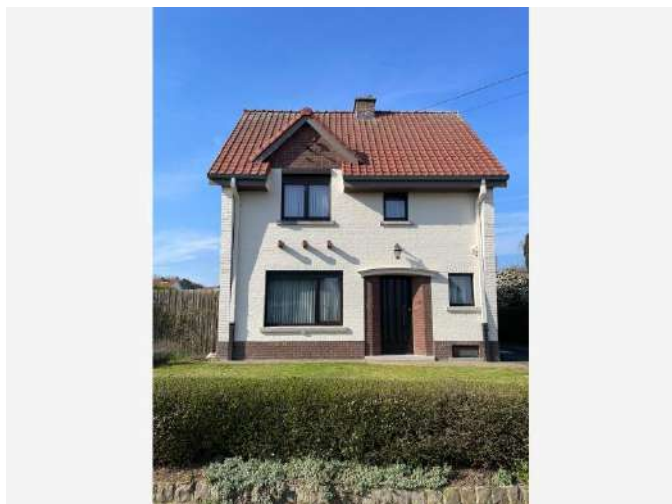
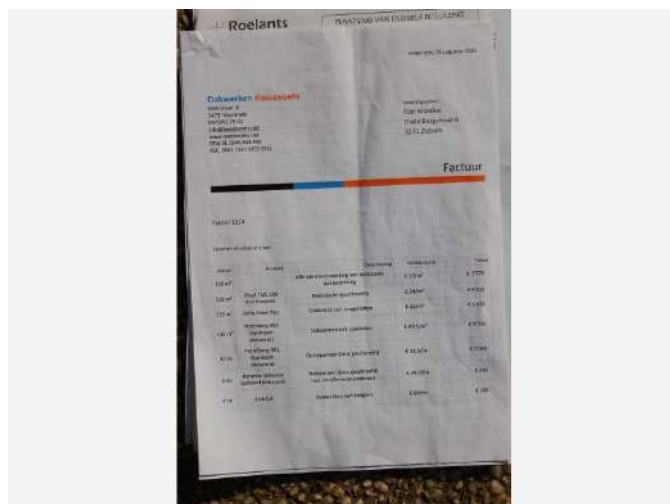
Het dak is vernieuwd in 2015

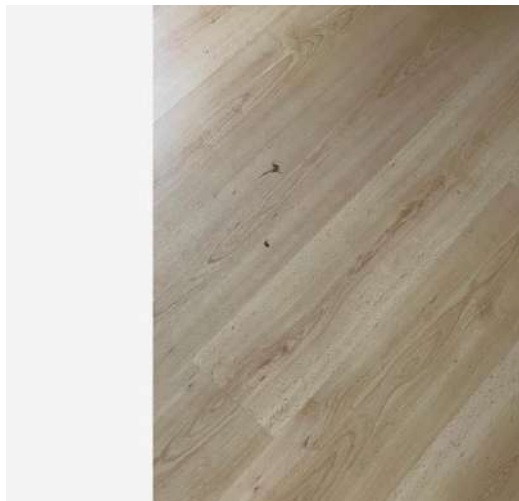
## Fiche 22: Vloerlagen achter/onder vloer en/of vloerzeil

Onder vloerzeil, kurk, tapijt, parket of type laminaat kunnen andere toepassingen worden aangetroffen waaronder vinyl/vinyltegels aanwezig zijn en zwarte lijm die asbesthoudend is. Sommige linoleum producten zijn zelf ook asbesthoudend aan de onderkant. Er kan geen staal worden genomen zonder destructief onderzoek of zonder schade, daarom dit advies.

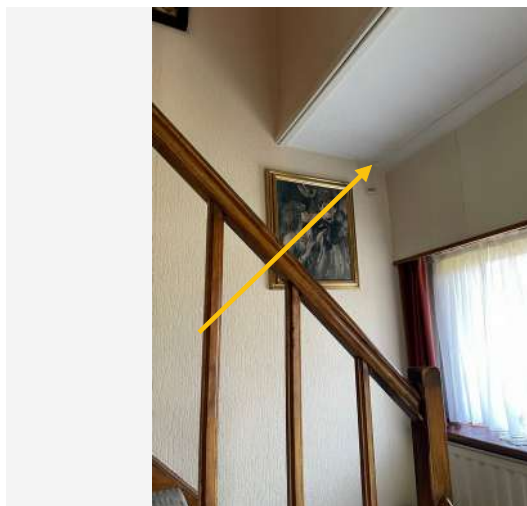
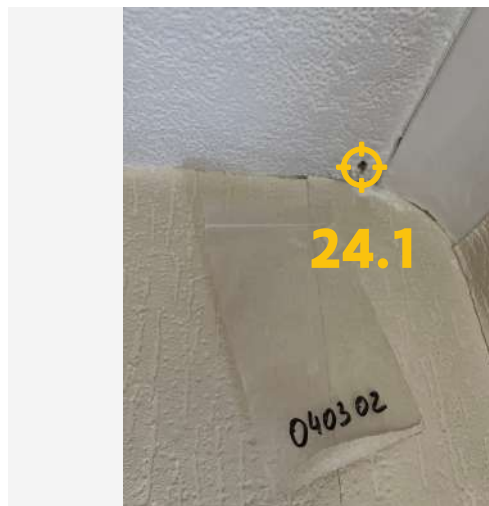
## Fiche 24: Pleister Plafond

Geen asbest

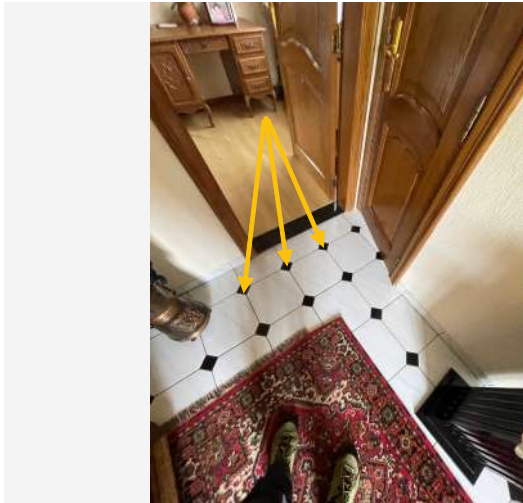
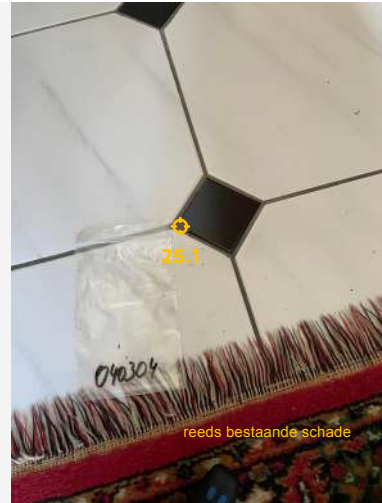
## Fiche 25: Tegel

Geen asbest

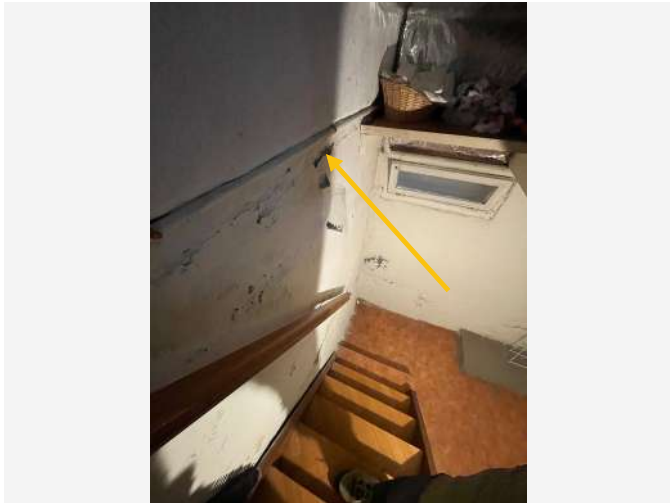
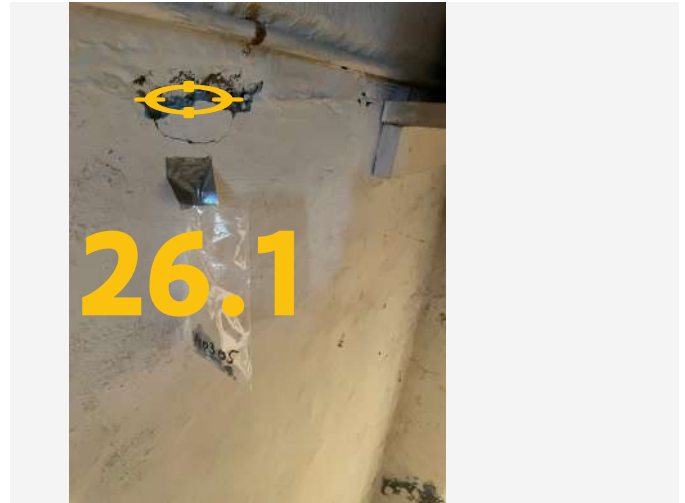
## Fiche 26: Afsmeerlaag binnen

Geen asbest

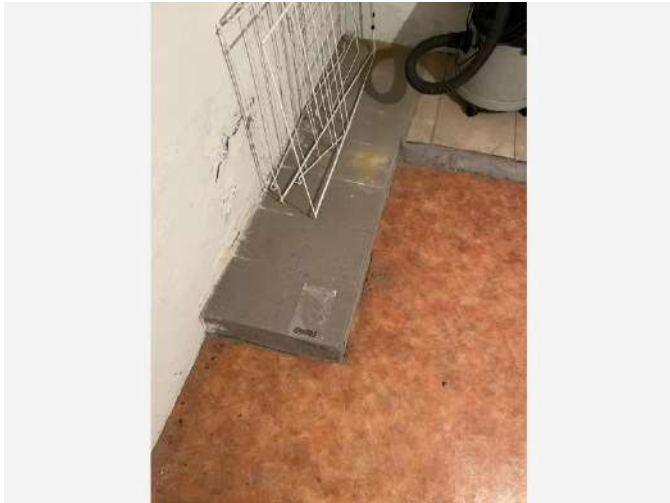
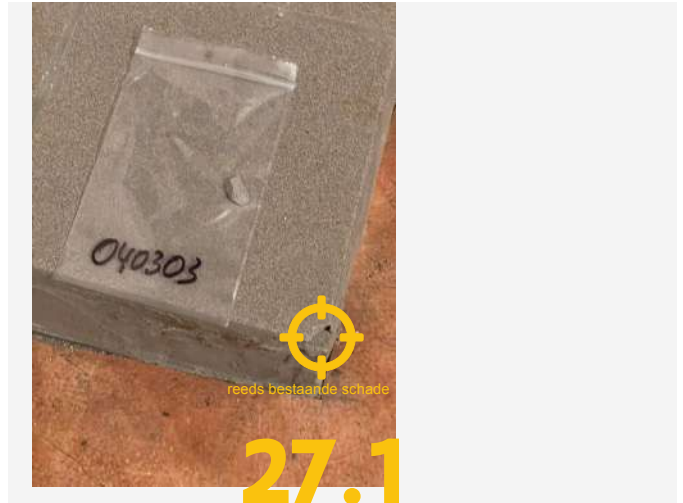
## Fiche 27: Tegel kelder

Geen asbest

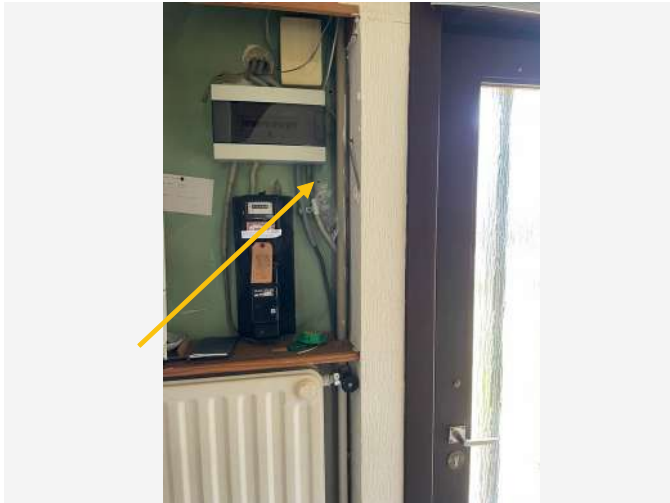
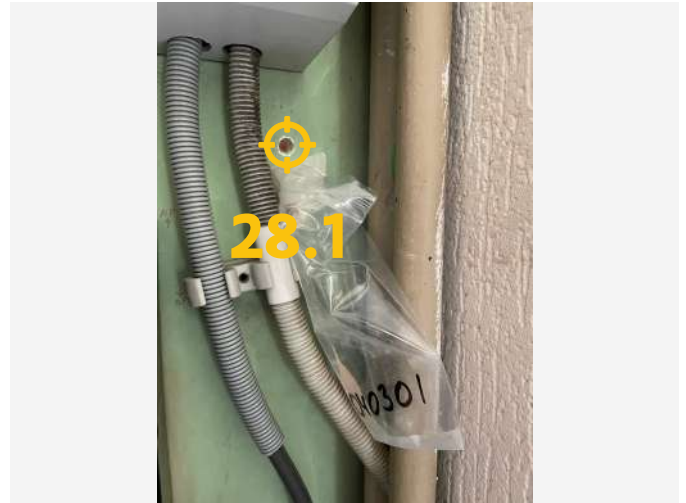
## Fiche 28: Pleister Muren

Geen asbest

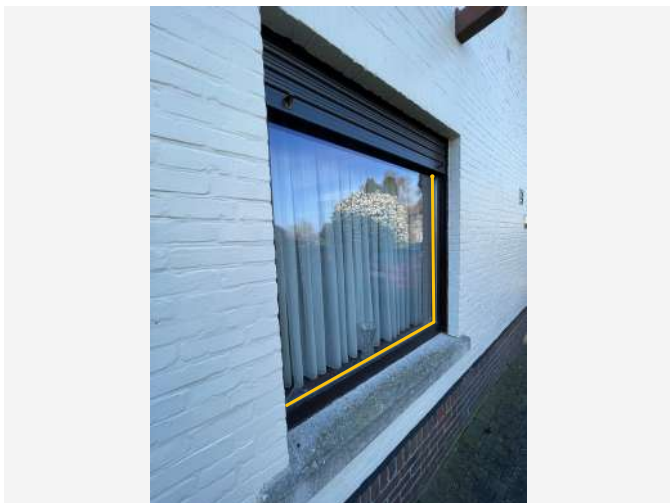
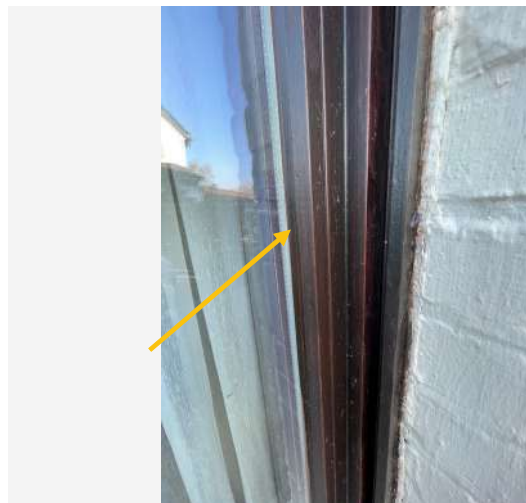
## Fiche 33: ramen met soepele kit tussen profiel en glas

| Beschrijving | Notitie | Terug te vinden op plannen |
|---|---|---|
| Fiche 33: ramen met soepele kit tussen profiel en glas | Ramen: kit is soepel. | Plan 1.3: Gelijkvloers<br>Plan 1.8: Verdieping |
