Asbestinventarisatetest

Putsebaan 28, 3140 Keerbergen

Attestnummer : 20241115-000386.000

Zone 1: Woning + horecazaak

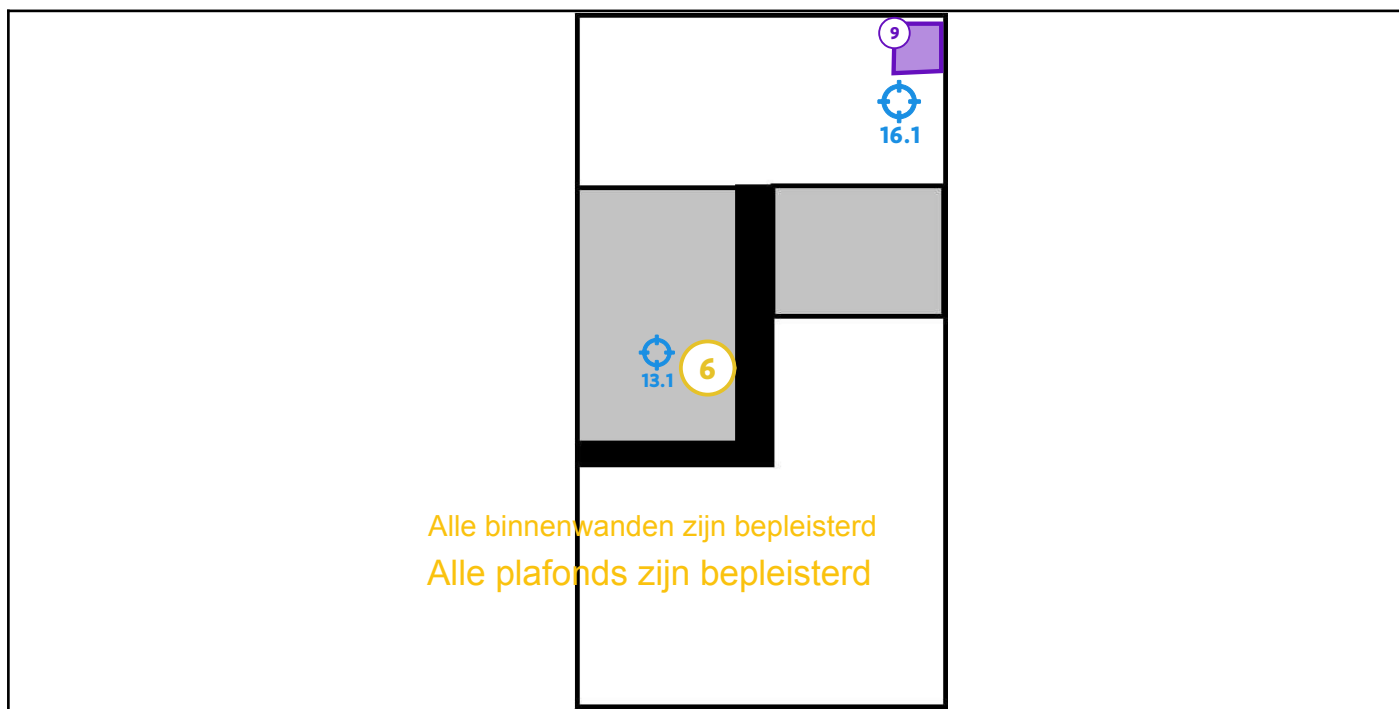
Plan 1.1: Kelder

Beschrijving	Type	Actie
6. Elektrisch materiaal horecazaak	Asbestmateriaal	Zorgvuldig beheren
9. Afdichtingen kachel horecazaak	Advies	-
13. Pleisterwerk muren horecazaak	Geen asbest	-
13.1 Code: 003	Mengmonster	-
16. Pleisterwerk plafonds horecazaak	Geen asbest	-
16.1 Code: 004	Mengmonster	-

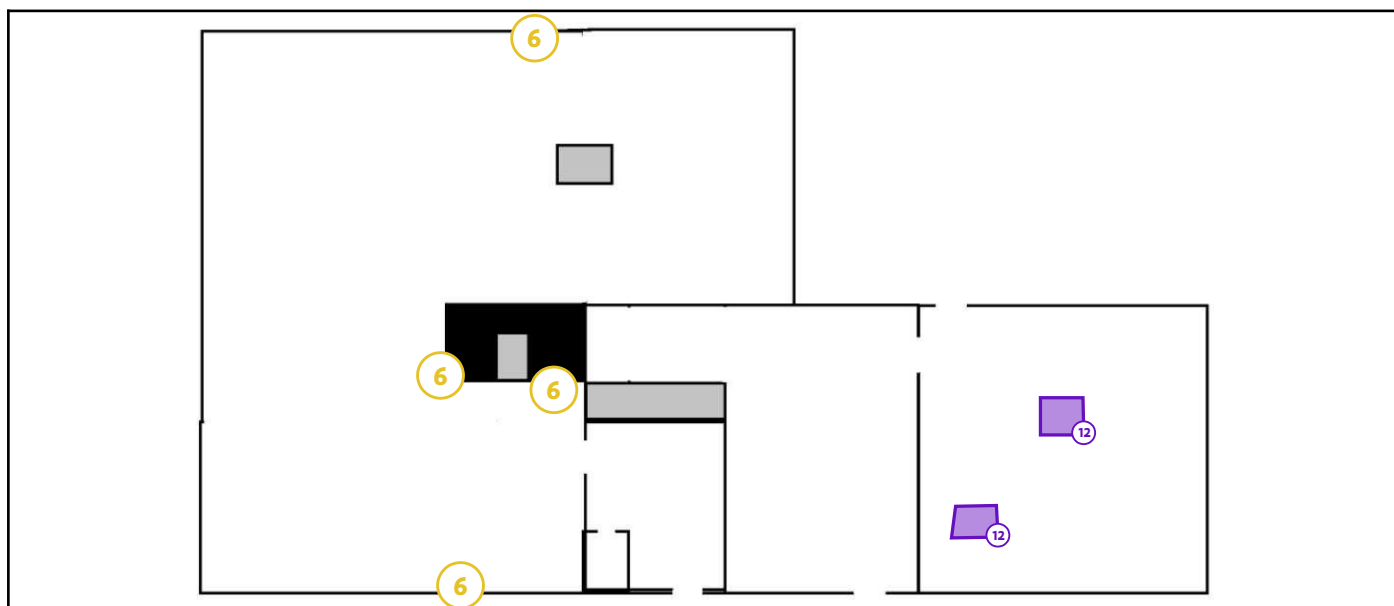
Plan 1.3: Gelijkvloers

Beschrijving	Type	Actie
6. Elektrisch materiaal horecazaak	Asbestmateriaal	Zorgvuldig beheren
12. Afdichting verwarmingsketels woning	Advies	-

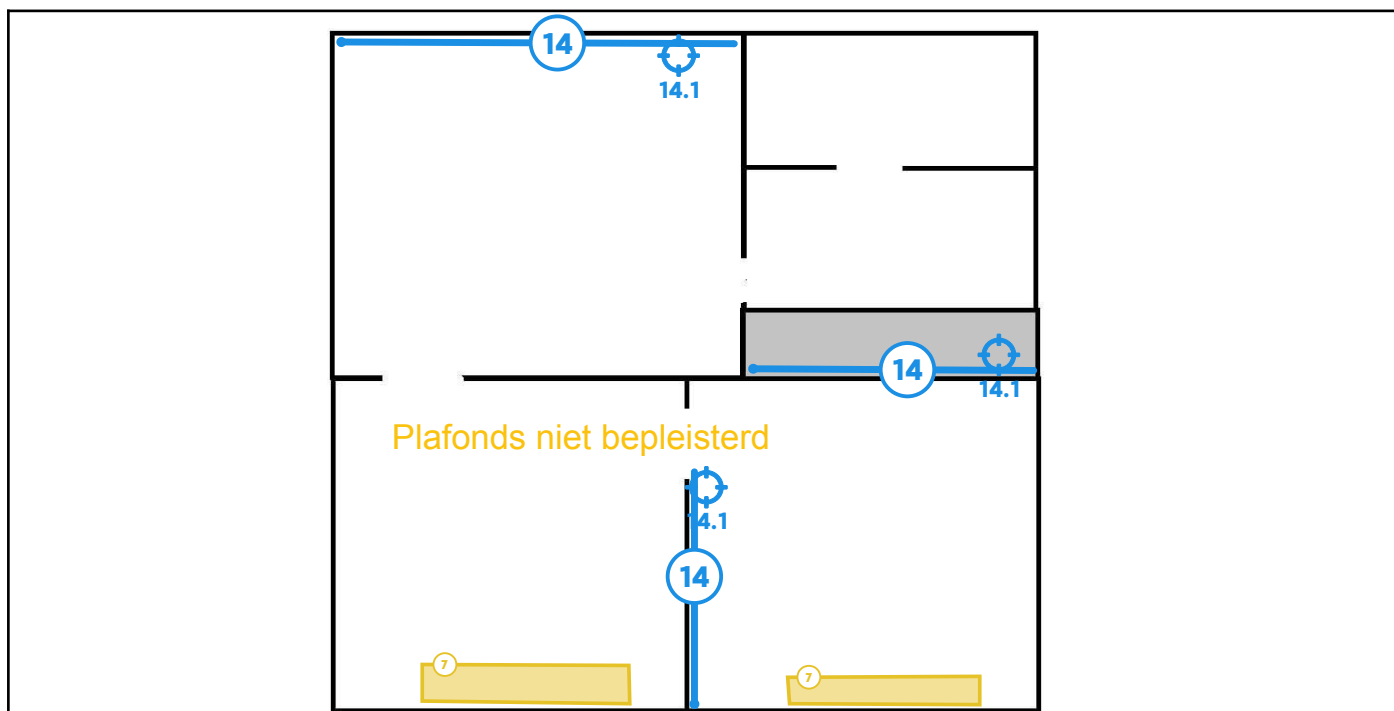
Plan 1.4: 1ste verdiep

Beschrijving	Type	Actie
7. Vensterbanken woning	Asbestmateriaal	Zorgvuldig beheren
11. Plafonds woning	Advies	-
14. Pleisterwerk muren woning	Geen asbest	-
14.1 Code: 001	Mengmonster	-

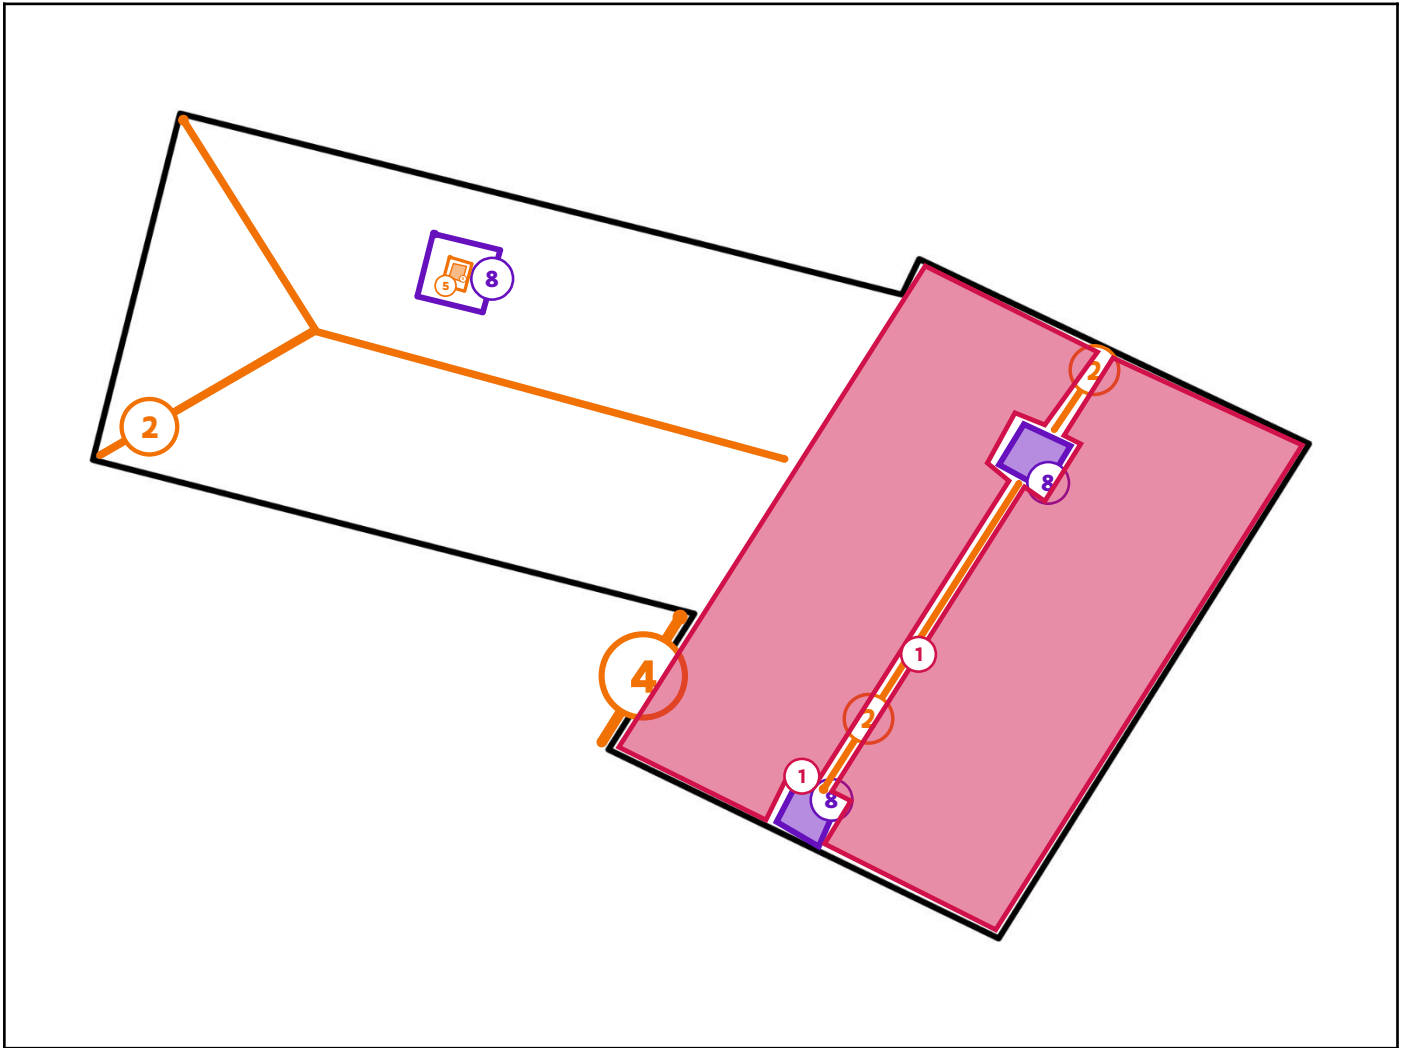
Plan 1.6: Bovenaanzicht

Beschrijving	Type	Actie
1. Leien dak huisnr. 30	Asbestmateriaal	Dringend verwijderen
2. Daknokken	Asbestmateriaal	Verwijderen
3. Schouwpijp huisnr. 28	Asbestmateriaal	Verwijderen
4. Gevelleien	Asbestmateriaal	Verwijderen
5. Schouwhoed	Asbestmateriaal	Verwijderen
8. Gemetselde schouwen	Beperking	-

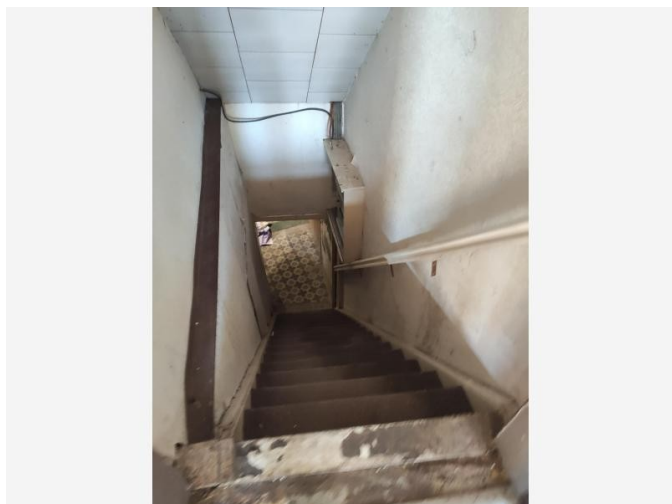
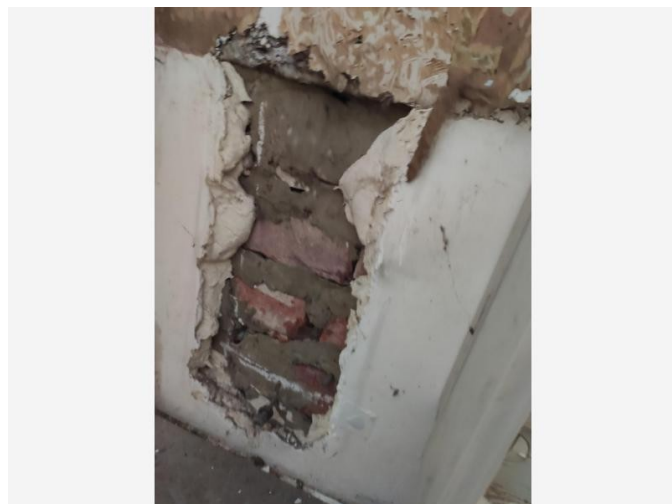
Beschrijving	Pleisterwerk muren woning
Omgeving	Binnen
Primaire drager	Binnenwand
Bindmiddel van materiaal	Gips - kalk
Gebondenheid op basis van bindmiddel	Niet-hechtgebonden
Hoeveelheid (oppervlakte - dikte - aantal)	• 60,00 m ² - 1,99 cm - 1 stuk
Totaal volume	1,194 m ³
Identificatiemethode	Vaststelling met monsternamen
Destructieve handeling voor identificatie	Nee
Opmerking	Door afwezigheid van pleisterwerk aan de binnenwanden in een natte ruimte en stookruimte werden alleen puntmonsters van een trappenhuis en 3 individuele ruimtes (inkom en 1ste verdiep) opgenomen in het mengmonster. De hoeveelheid is geschat.

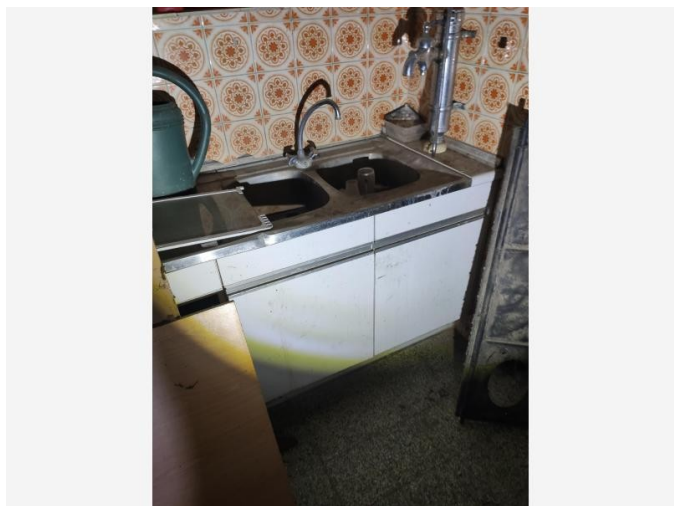
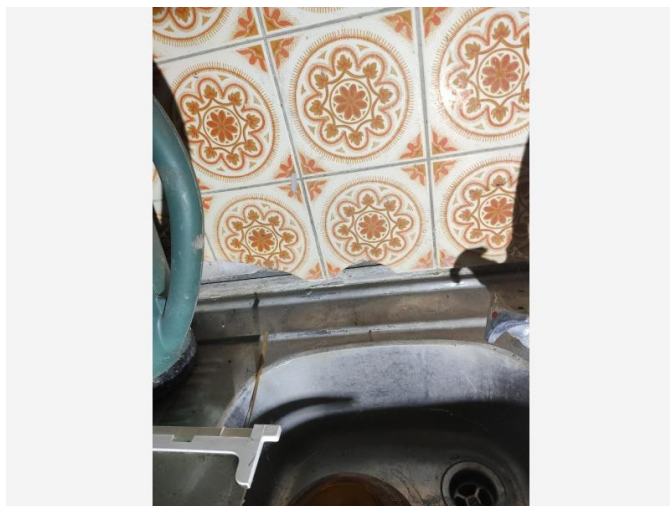
Beschrijving	Lijm laag achter wandtegels woning
Omgeving	Binnen
Primaire drager	Binnenwand
Bindmiddel van materiaal	Lijm
Gebondenheid op basis van bindmiddel	Hecht
Hoeveelheid (oppervlakte - dikte - aantal)	<ul style="list-style-type: none">• 2,00 m² - 5,00 mm - 1 stuk• 0,50 m² - 5,00 mm - 1 stuk
Totaal volume	0,013 m ³
Identificatiemethode	Vaststelling met monsternamen
Destructieve handeling voor identificatie	Nee
Opmerking	Het betreft de lijmlaag achter wandtegels in de inkom en een reserve-deel in de opslagruimte. De hoeveelheid is geschat.
