Asbestinventarisatetest

24048B0099/00S000 - Het betreft de opslagplaats op perceel 099/00S000 te Keerbergen, dewelke geen huisnummer heeft.

Attestnummer : 20241112-000406.000

Uitgegeven op : 12.11.2024

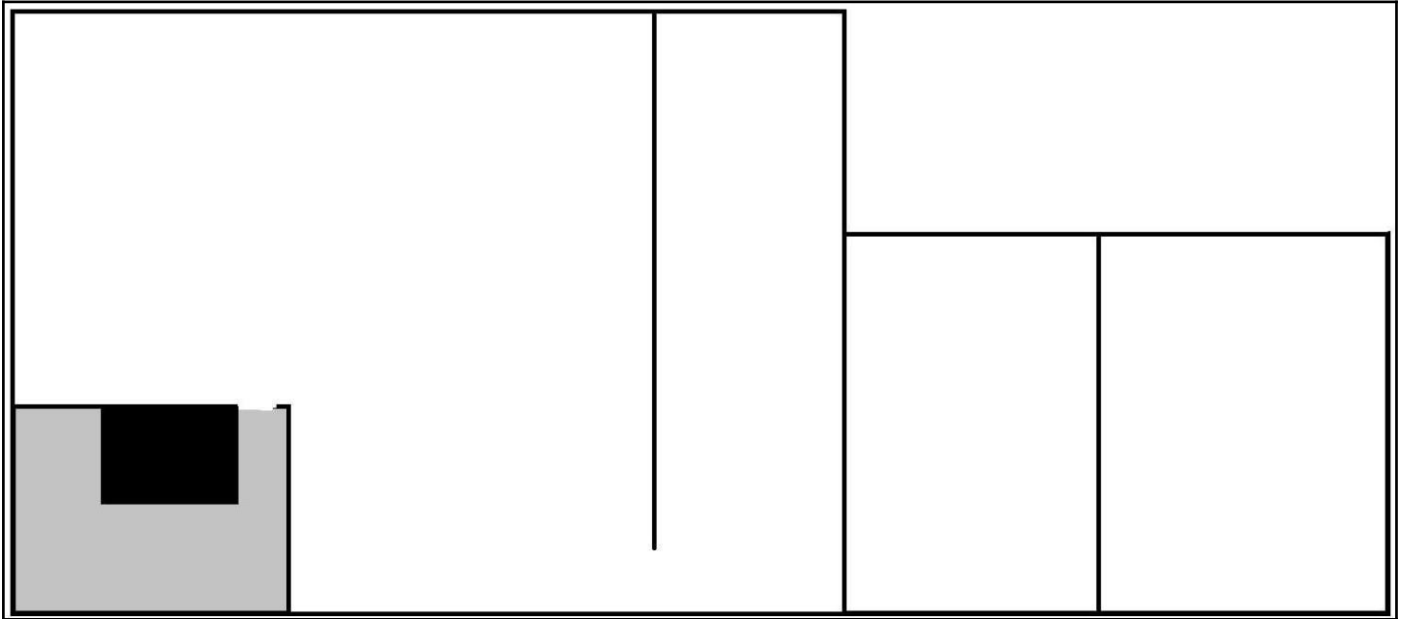
Plan 1.2: Gelijkvloers

Beschrijving	Type	Actie
4. Elektrisch materiaal	Asbestmateriaal	Zorgvuldig beheren
5. Lager deel	Advies	-
6. Afdichting verwarmingsketel	Advies	-
7. Pleisterwerk muren	Geen asbest	-
7.1 Code: 001	Mengmonster	-
8. Pleisterwerk plafonds	Geen asbest	-
8.1 Code: 002	Puntmonster	-

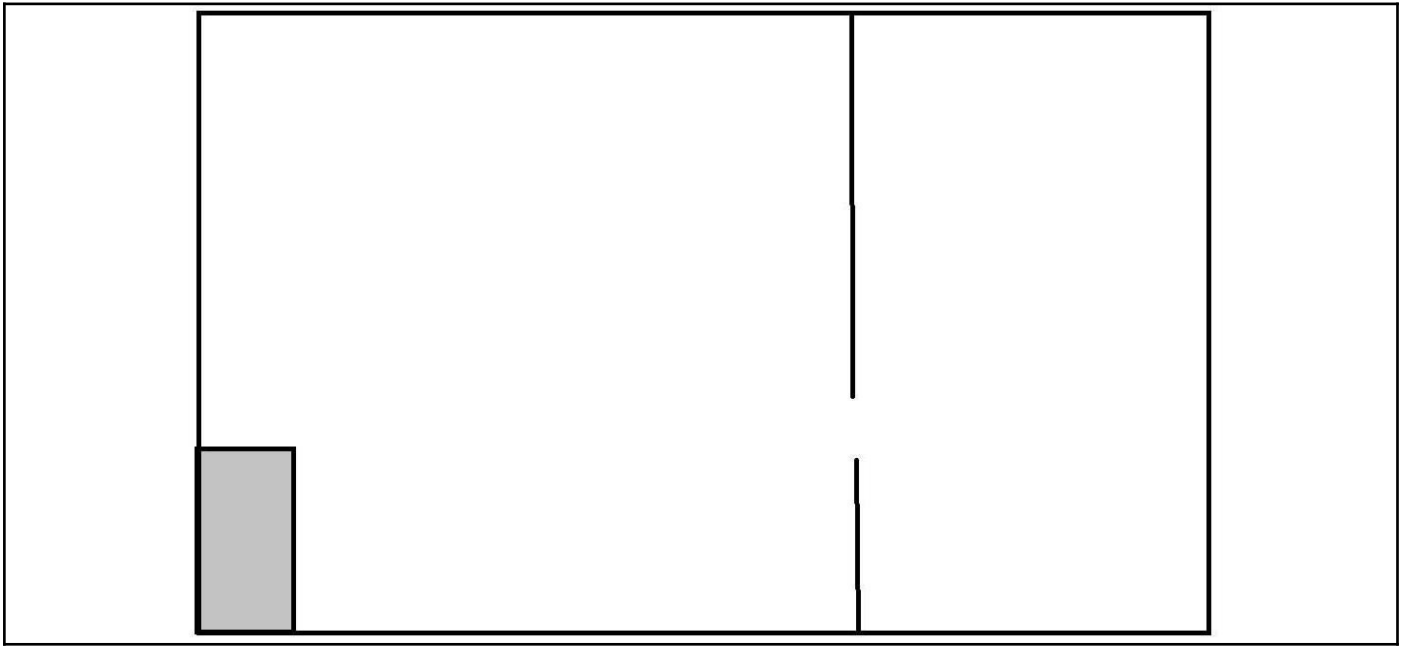
Plan 1.4: 1ste verdiep

Beschrijving	Type	Actie
2. Schouwpijp	Asbestmateriaal	Dringend verwijderen
4. Elektrisch materiaal	Asbestmateriaal	Zorgvuldig beheren
