Asbestinventarisatetest

Kerkstraat 30, 3130 Begijnendijk

Attestnummer : 20250114-000127.000

Uitgegeven op : 14.01.2025

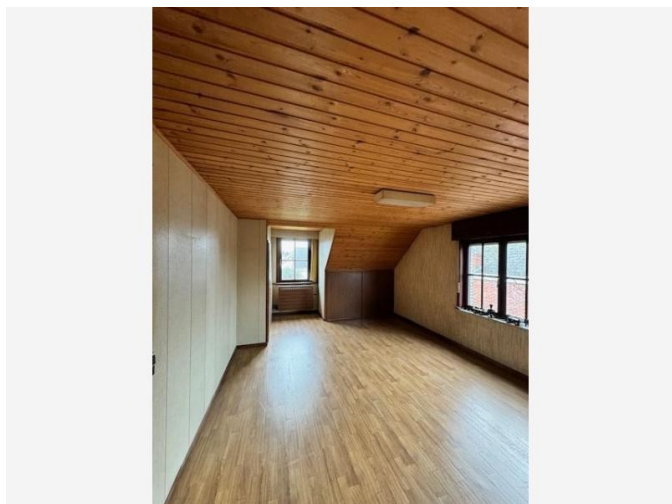
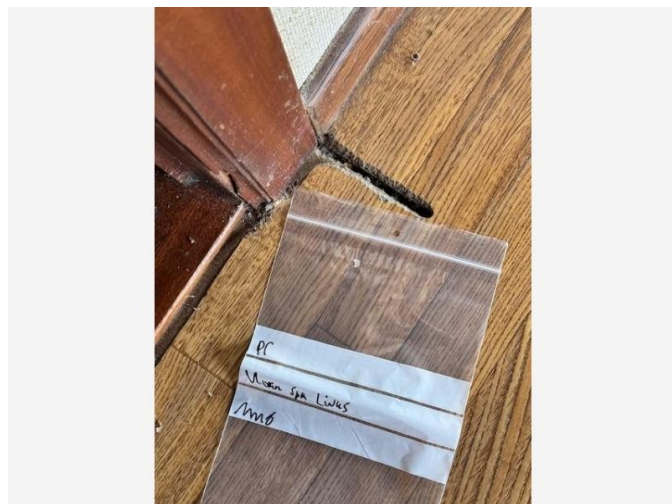
Beschrijving	Balatum vloer
Omgeving	Binnen
Primaire drager	Vloer
Asbestmateriaal	Prefab - afwerking - Vloerzeil
Bindmiddel van asbestmateriaal	Kunststof of -hars
Gebondenheid op basis van bindmiddel	Hecht
Hoeveelheid (oppervlakte - aantal)	<ul style="list-style-type: none">• 20,00 m² - 1 stuk
Totale oppervlakte	20,00 m ²
Eenvoudig bereikbaar	Ja
Bevestigingswijze	<ul style="list-style-type: none">• Verlijmd, ingegoten, versmeerd
Identificatiemethode	Vaststelling met monstername
Destructieve handeling voor identificatie	Nee
Opmerking	Het bemonsterde materiaal bevat asbest.

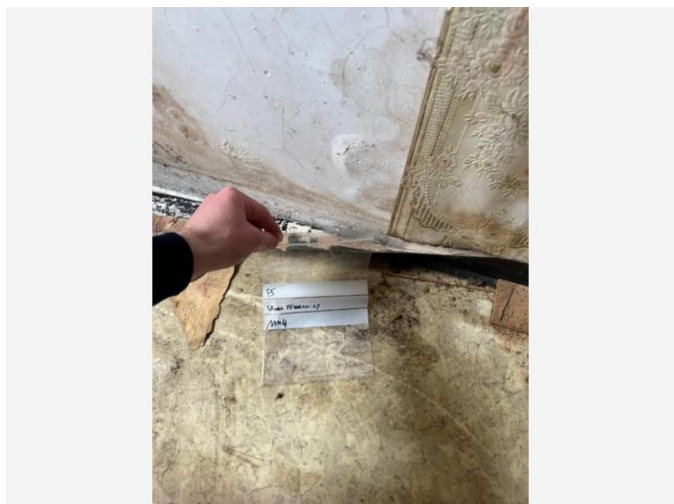
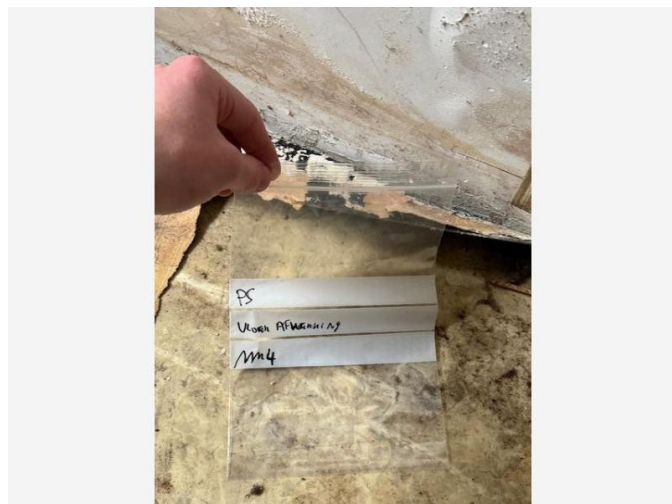
Beschrijving	vinyl vloer slaapkamer links verdiep
Omgeving	Binnen
Primaire drager	Vloer
Bindmiddel van materiaal	Karton - papier - viltachtig
Gebondenheid op basis van bindmiddel	Niet-hechtgebonden
Hoeveelheid (oppervlakte - aantal)	<ul style="list-style-type: none">• 20,00 m² - 1 stuk
Totale oppervlakte	20,00 m ²
Identificatiemethode	Vaststelling met monstername
Destructieve handeling voor identificatie	Nee
Opmerking	De hoeveelheid is een schatting en kan afwijken van de werkelijke toestand.

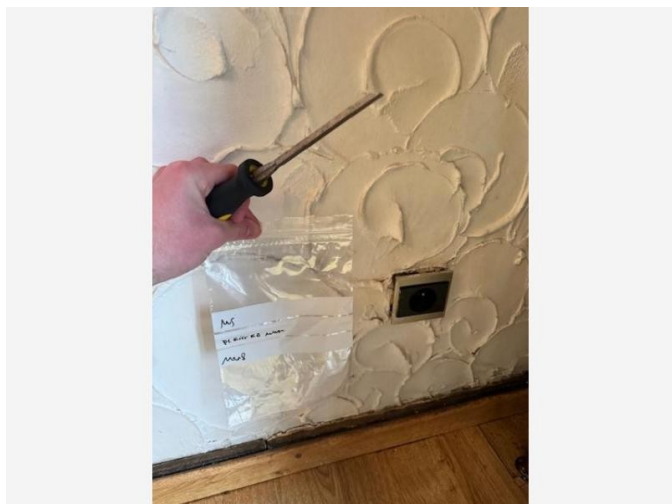
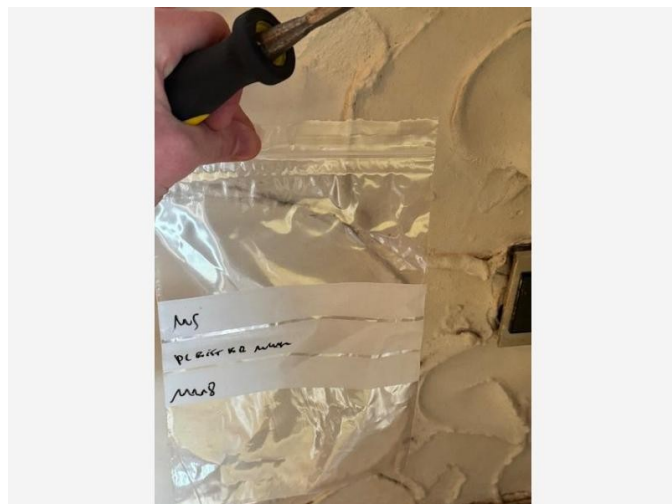
Beschrijving	Pleisterwerk schouw
Omgeving	Binnen
Primaire drager	Binnenwand
Bindmiddel van materiaal	Gips - kalk
Gebondenheid op basis van bindmiddel	Niet-hechtgebonden
Hoeveelheid (oppervlakte - dikte - aantal)	• 5,00 m ² - 1,00 cm - 1 stuk
Totaal volume	0,05 m ³
Identificatiemethode	Vaststelling met monstername
Destructieve handeling voor identificatie	Nee
Opmerking	De hoeveelheid is een schatting en kan afwijken van de werkelijke toestand.
