# Asbestinventarisatattest

Stationsstraat 38A, 3150 Haacht

Attestnummer : 20251021-000476.000

Uitgegeven op : 21.10.2025

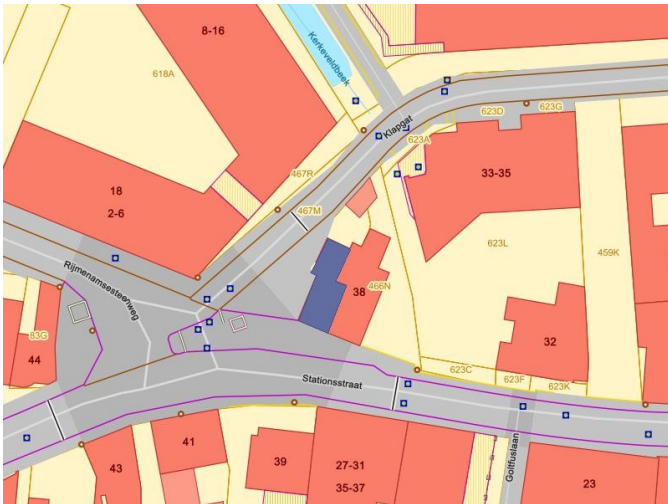
# Zone 1: Handelshuis

- 1 Asbestmateriaal**
- 1 Beperking**
- 0 Uitsluitingen
- 0 Roerende goederen
- 0 Puin, steenslag, (water)bodem
- 1 Advies**
- 5 Geen asbest**

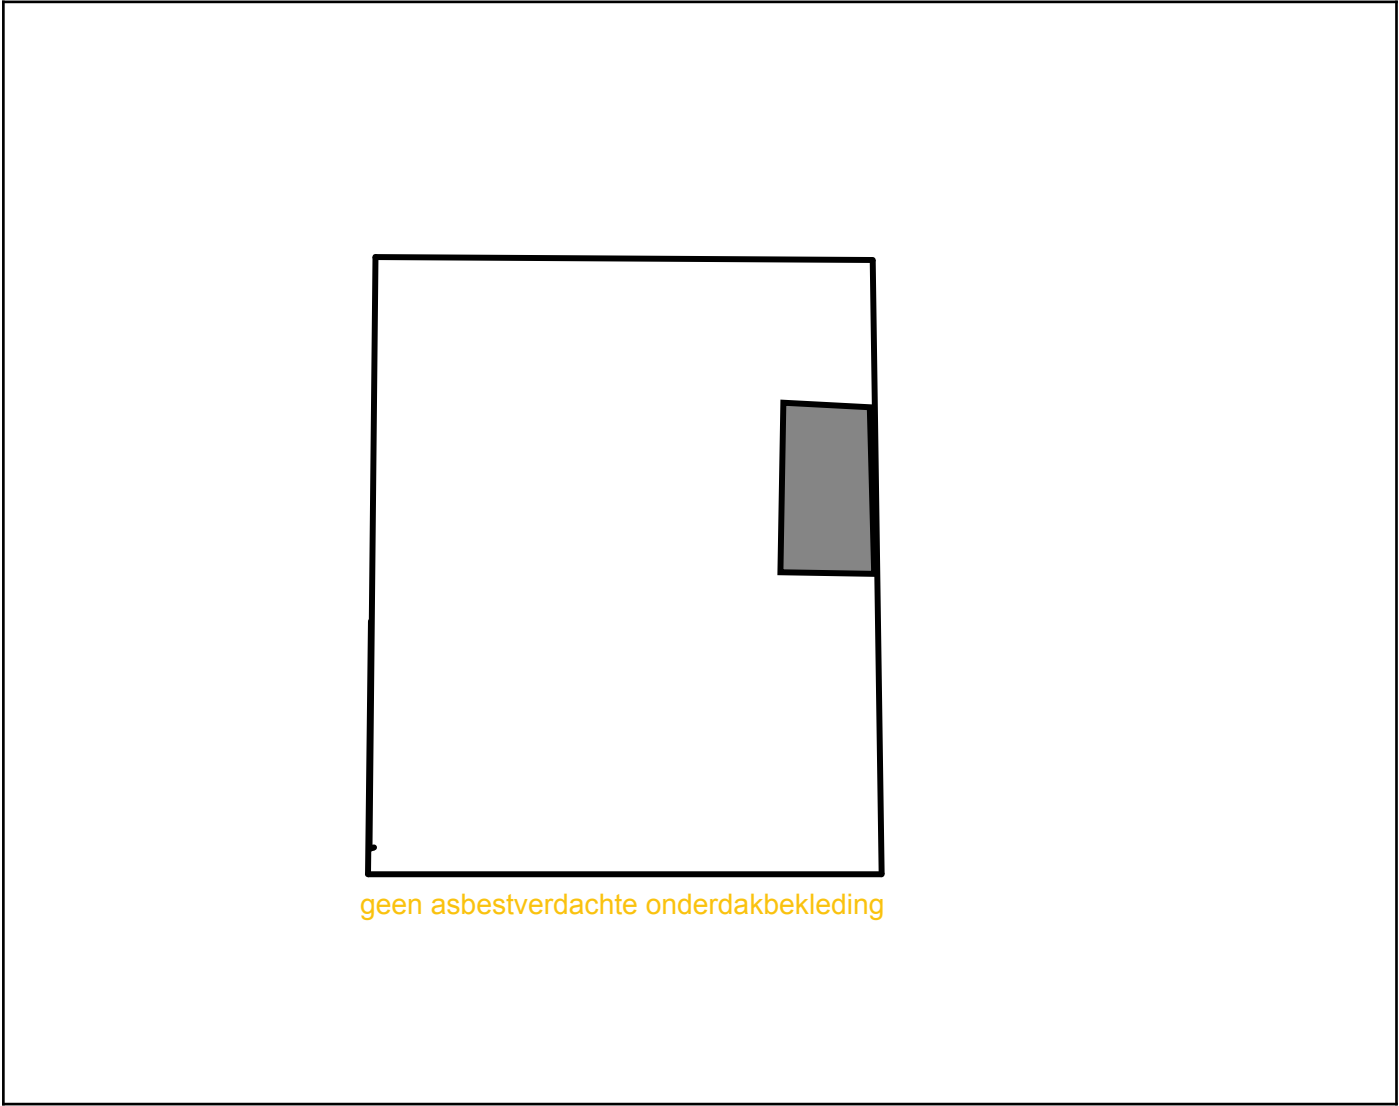
# Plan 1.4: Zolder

| Beschrijving | Type | Actie |
|---|---|---|
| 4. Geen onderdak aangetroffen | Advies | - |

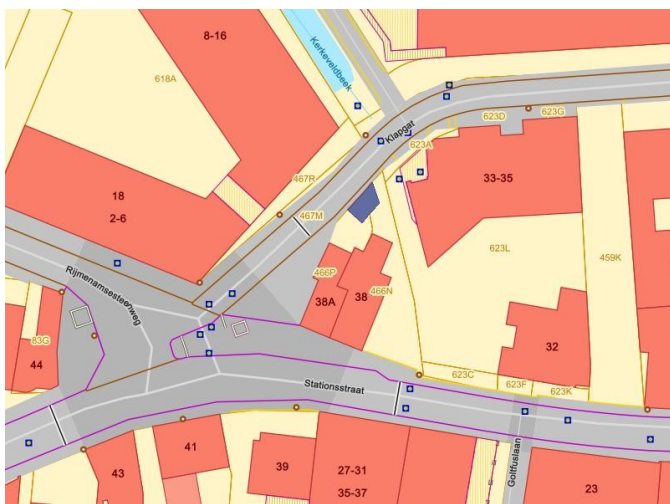
## Zone 2: Garage

- 0 Asbestmaterialen
- 1 Beperking**
- 0 Uitsluitingen
- 0 Roerende goederen
- 0 Puin, steenslag, (water)bodem
- 0 Adviezen
- 0 Geen asbest
