Asbestinventarisatetest

Moorseelsestraat 89, 8500 Kortrijk

Attestnummer : 20240907-000070.000

Uitgegeven op : 07.09.2024

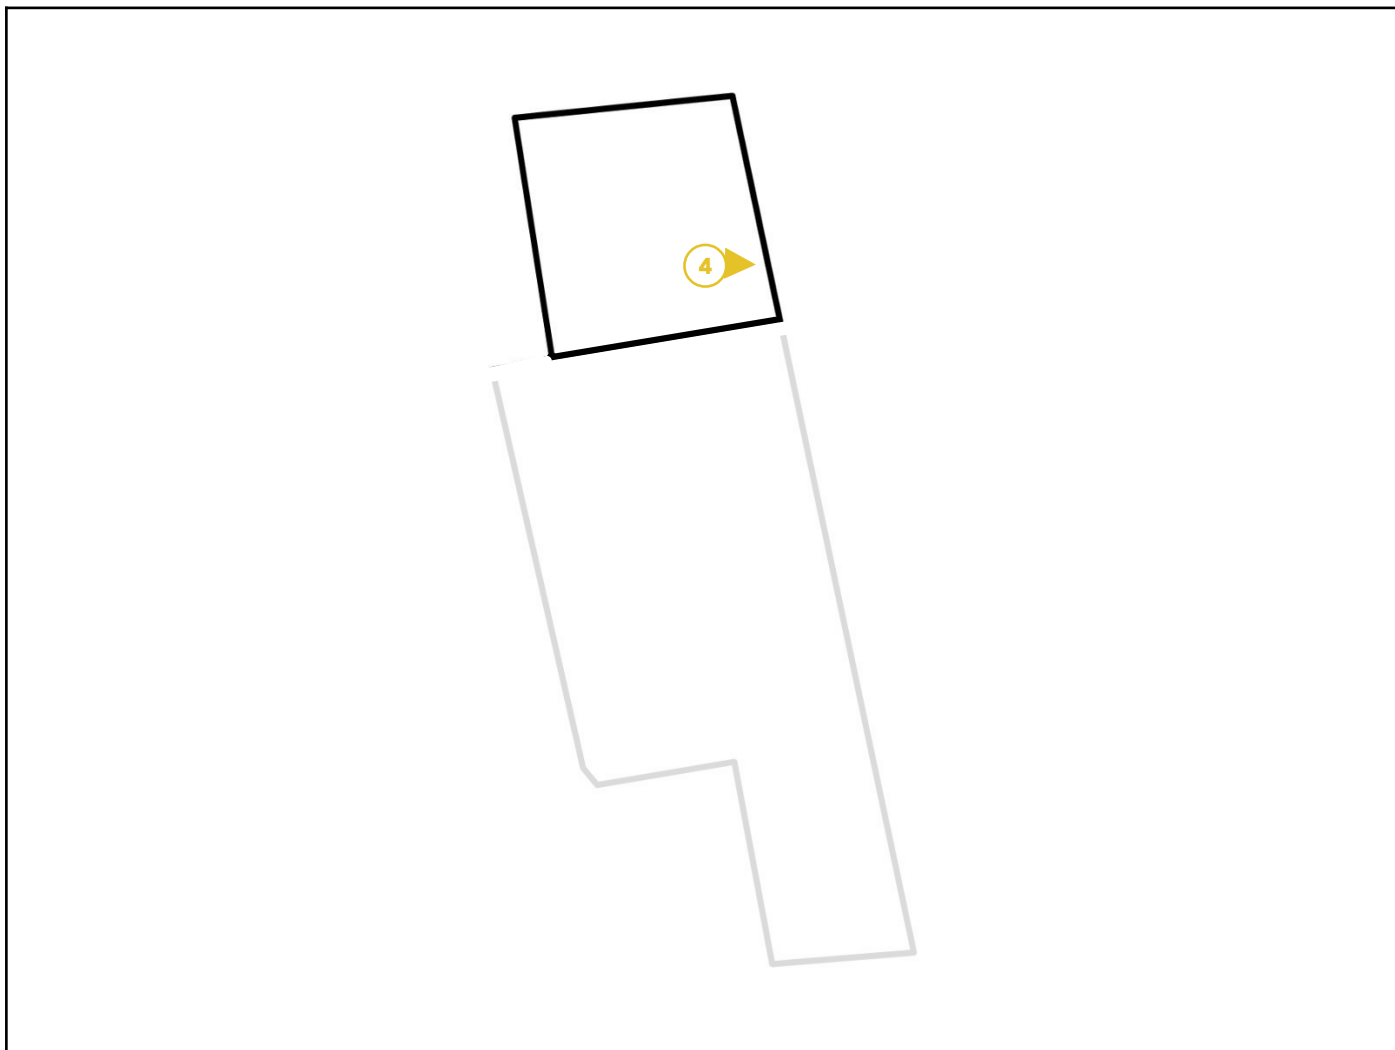
Plan 1.9: zolderverdiep

Beschrijving	Type	Actie
4. asbestplaatje	Asbestmateriaal	Zorgvuldig beheren

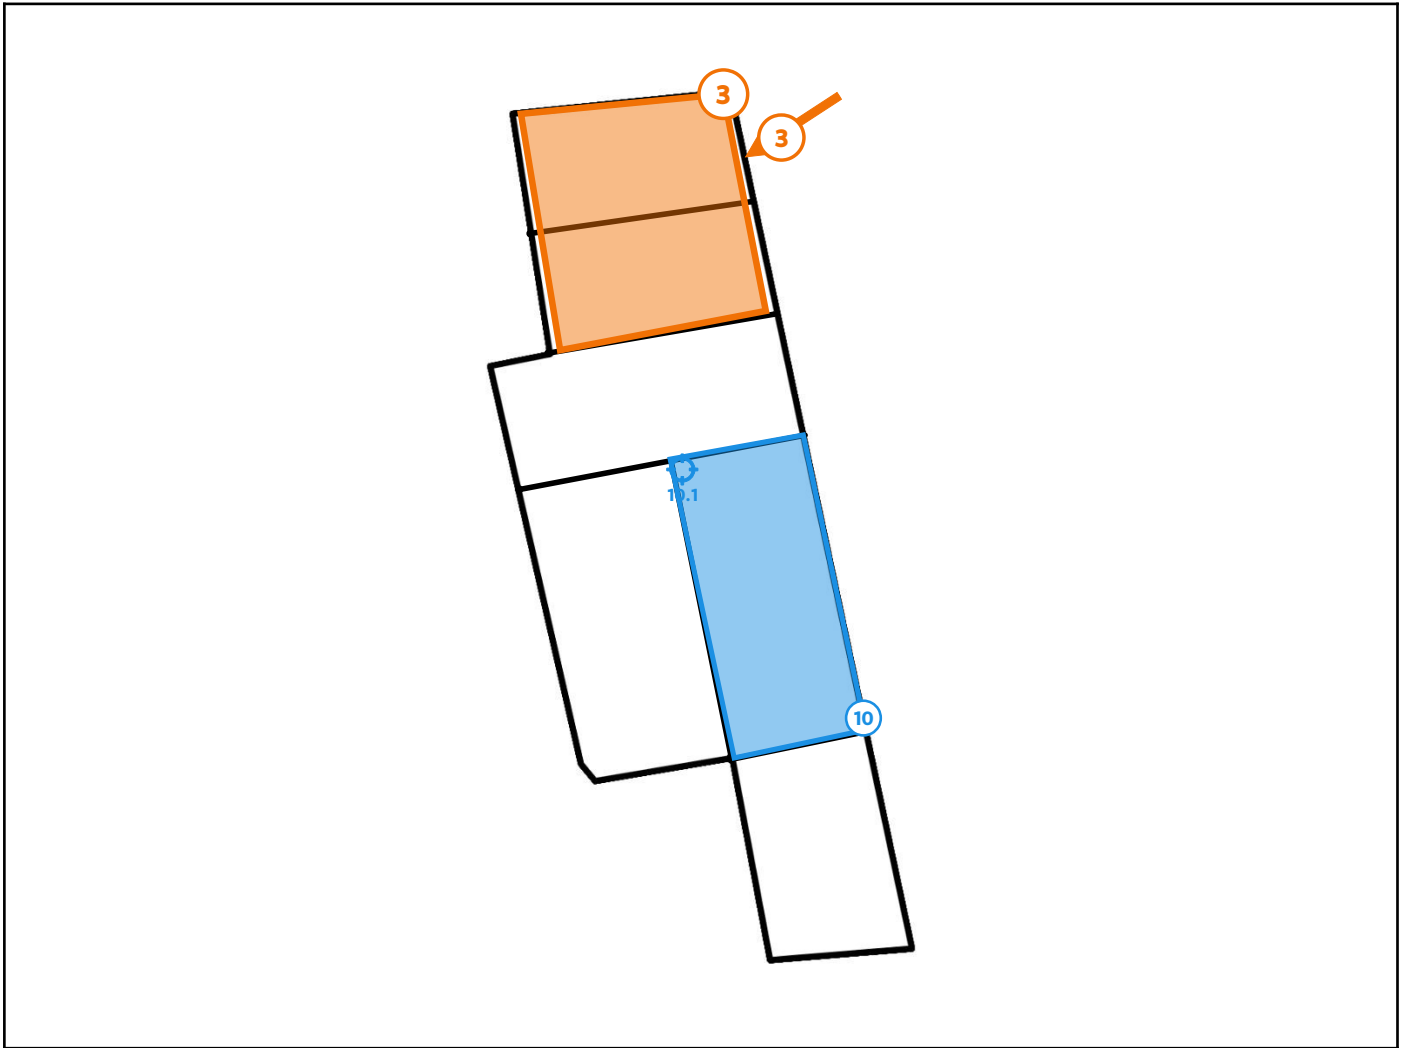
Plan 1.10: dakplan

Beschrijving	Type	Actie
3. menuiserie onderdak	Asbestmateriaal	Maatregelen nemen
10. roofing plat dak keuken/wasplaats	Geen asbest	-
10.1 Code: 02 roofing plat dak keuken/wasplaats	Puntmonster	-

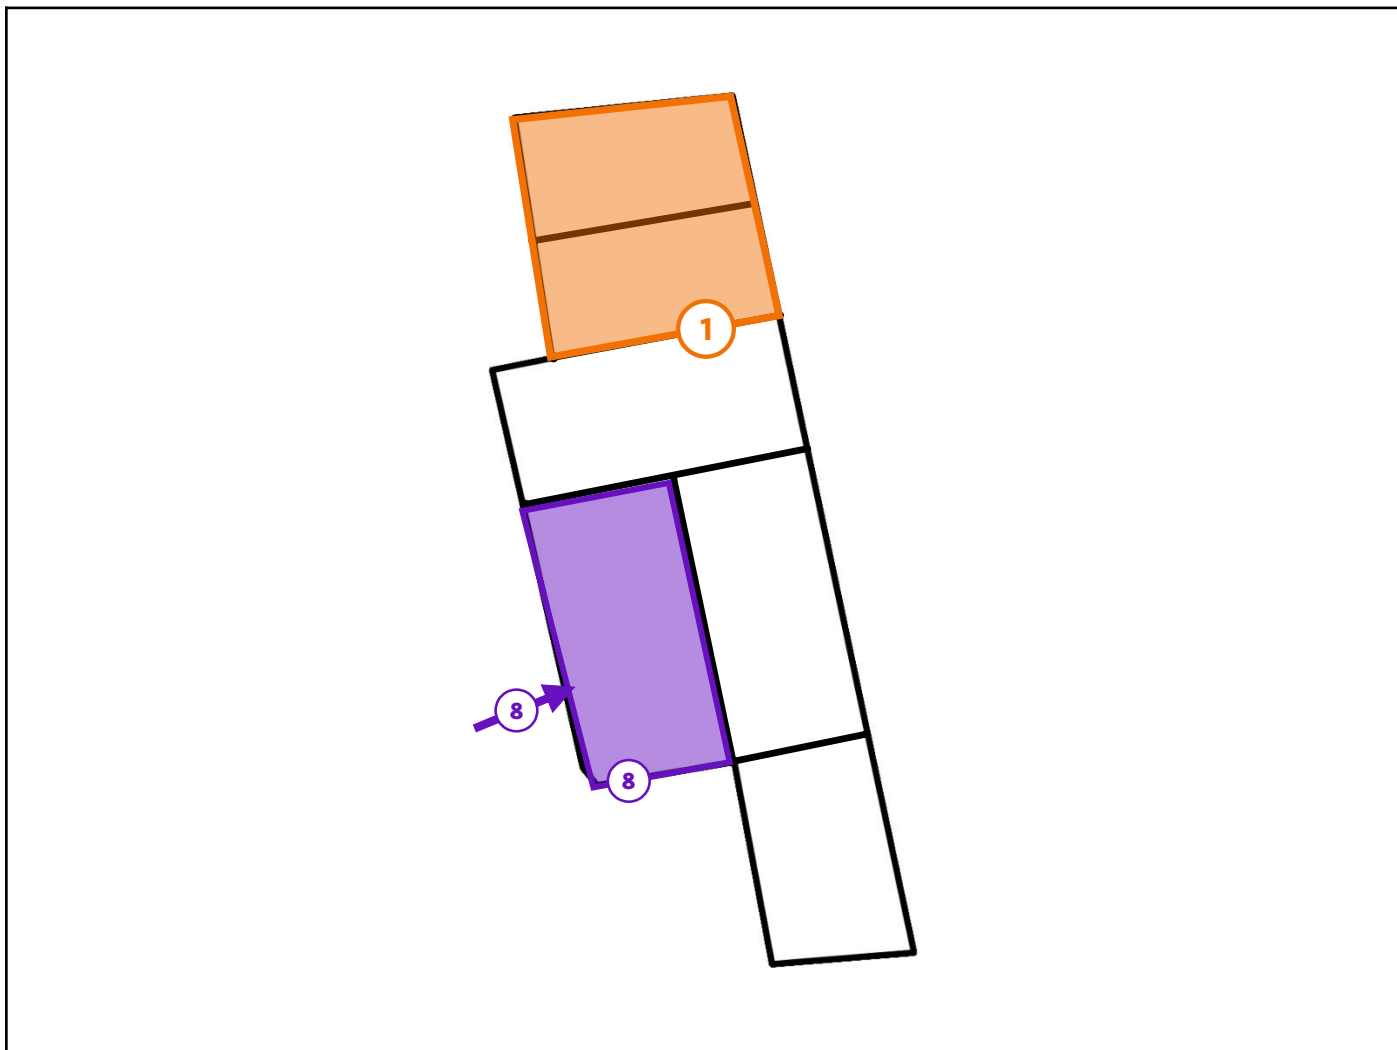
Plan 1.11: dakplan

Beschrijving	Type	Actie
1. leien hoofddak	Asbestmateriaal	Verwijderen
8. roofing onder terras 1ste verdiep	Advies	-

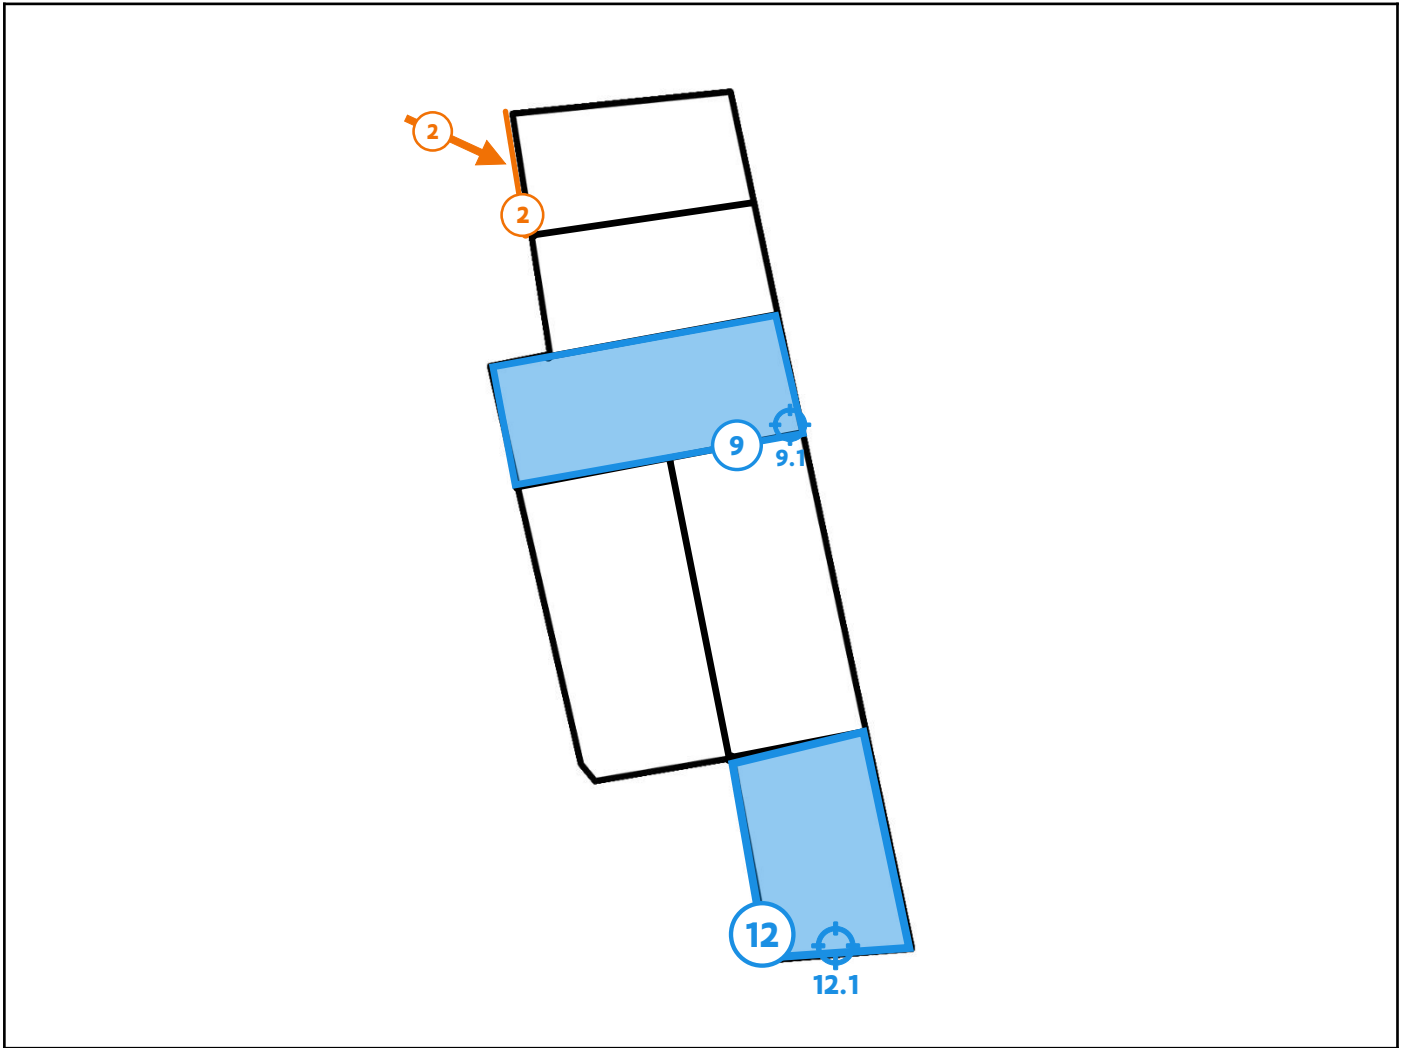
Plan 1.12: dakplan

Beschrijving	Type	Actie
2. leien zijgevel rechts	Asbestmateriaal	Verwijderen
9. roofing plat dak slaap AR/badkamer	Geen asbest	-
9.1 Code: 03 roofing plat dak slaap AR en badkamer	Puntmonster	-
12. roofing dak berging gv	Geen asbest	-
12.1 Code: 01 roofing plat dak berging gv	Puntmonster	-

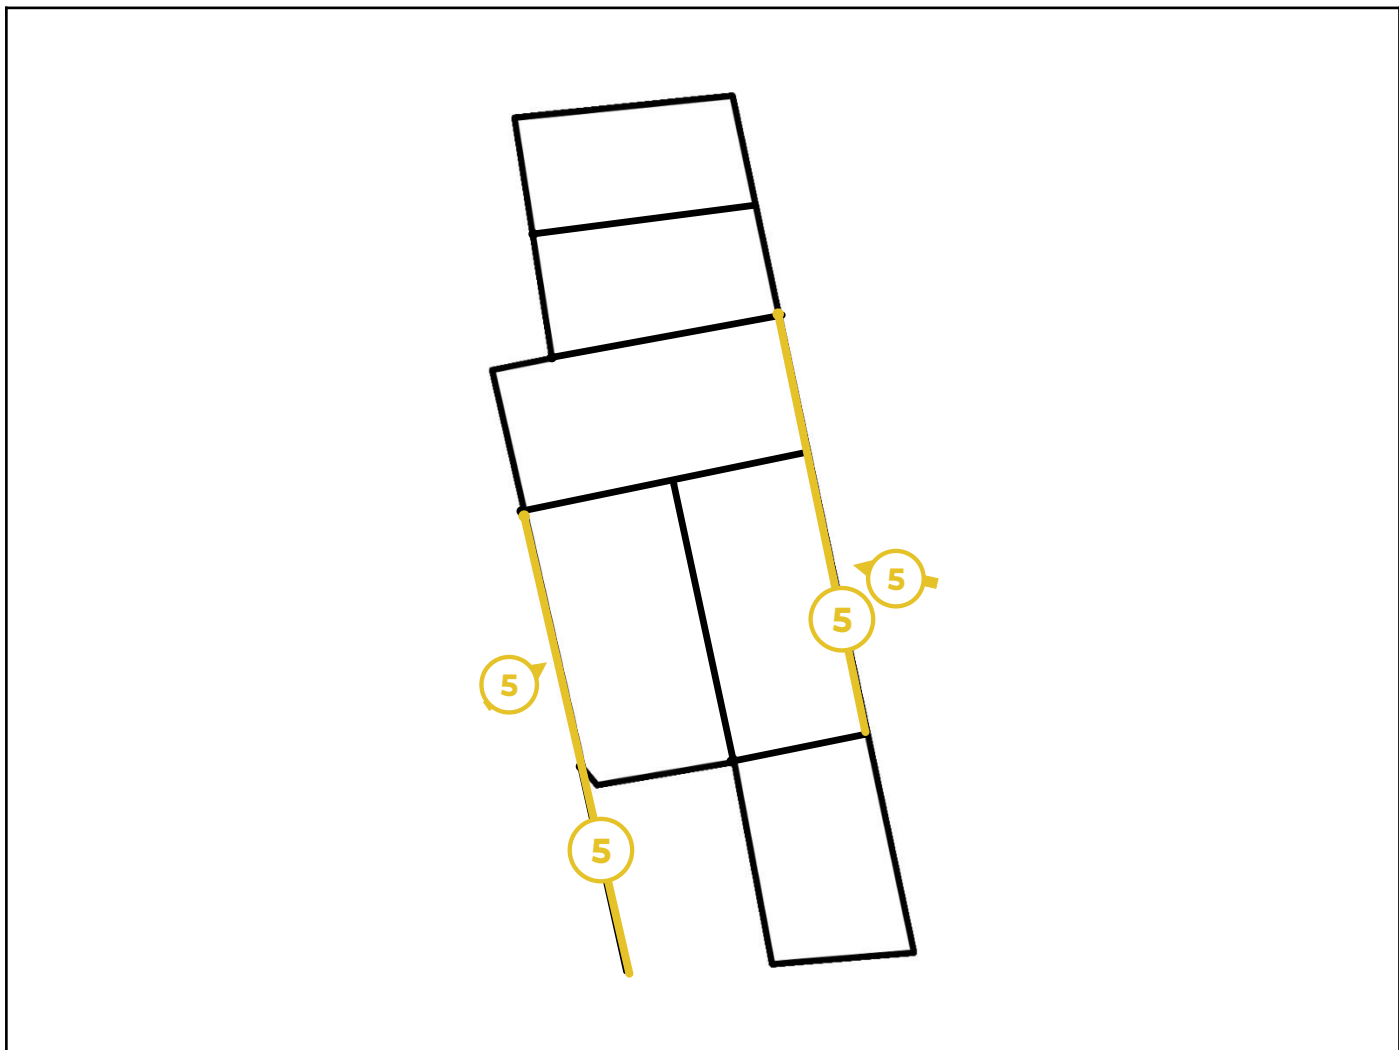
Plan 1.13: dakplan

Beschrijving	Type	Actie
5. dekstenen zijmuren	Asbestmateriaal	Zorgvuldig beheren
