Asbestinventarisatetest

Hogeweg 58, 8930 Mene

Attestnummer : 20241224-000038.000

Uitgegeven op : 24.12.2024

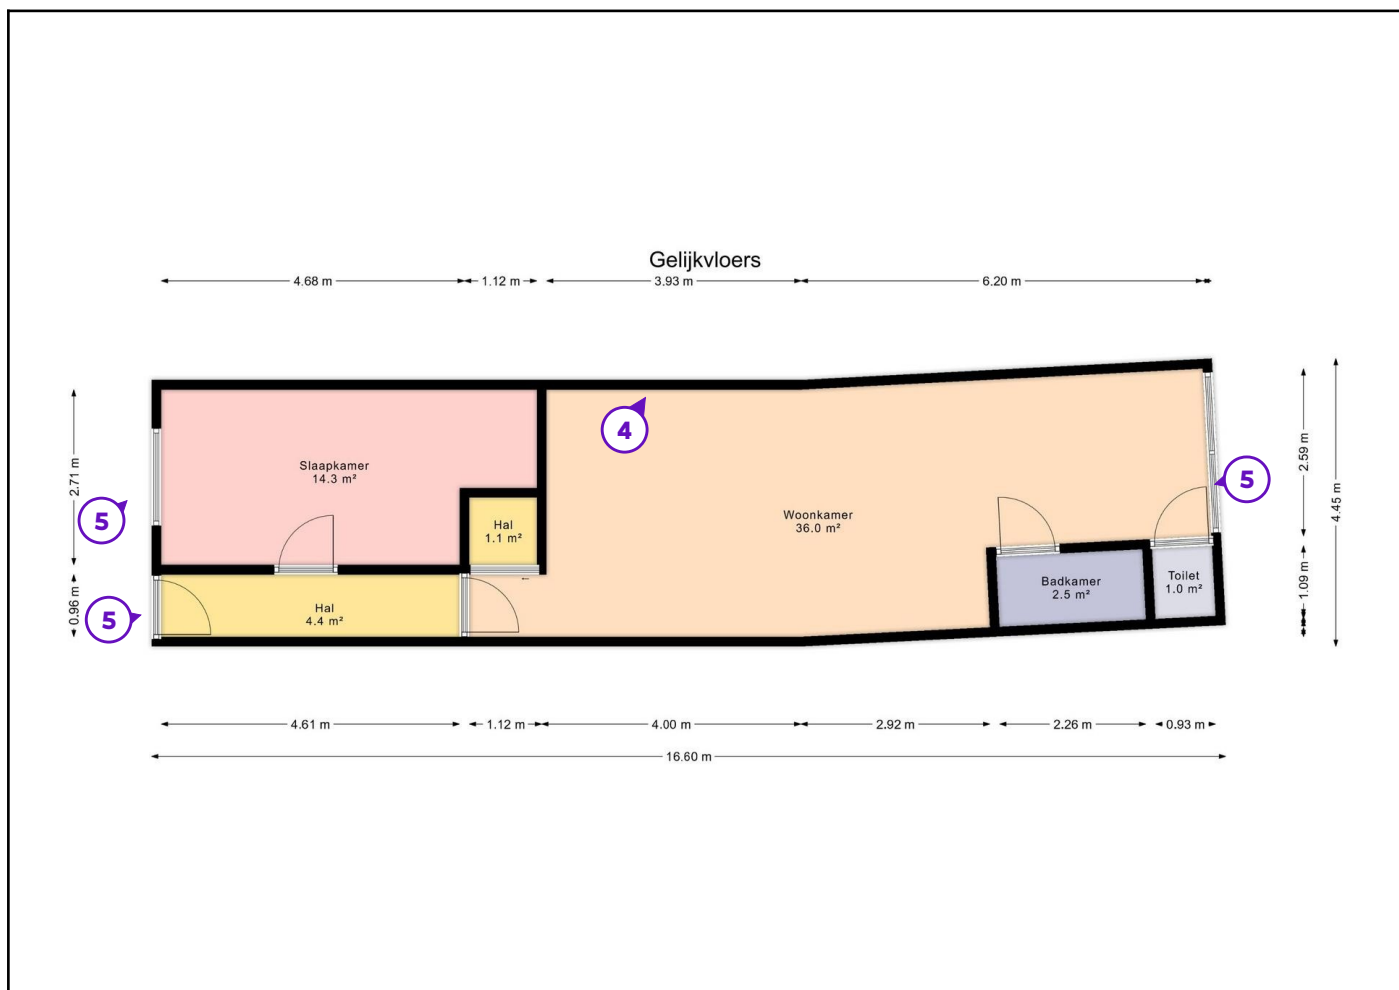
Plan 1.1: Plan gelijkvloers

Beschrijving	Type	Actie
4. Kachel leefruimte	Advies	-
5. Geen verdachte mastiek tussen raam en metselwerk	Advies	-

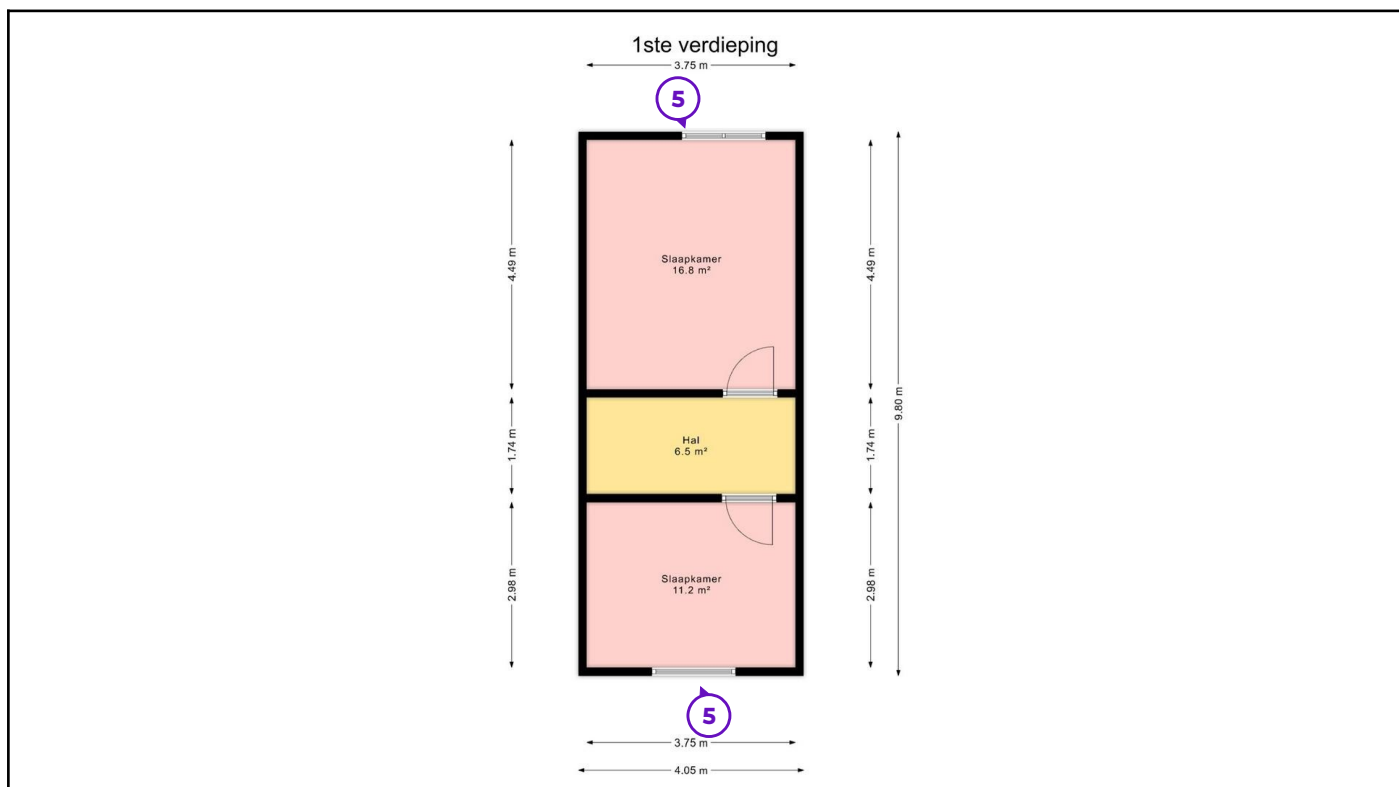
Plan 1.2: Plan 1ste verdieping

Beschrijving	Type	Actie
5. Geen verdachte mastiek tussen raam en metselwerk	Advies	-

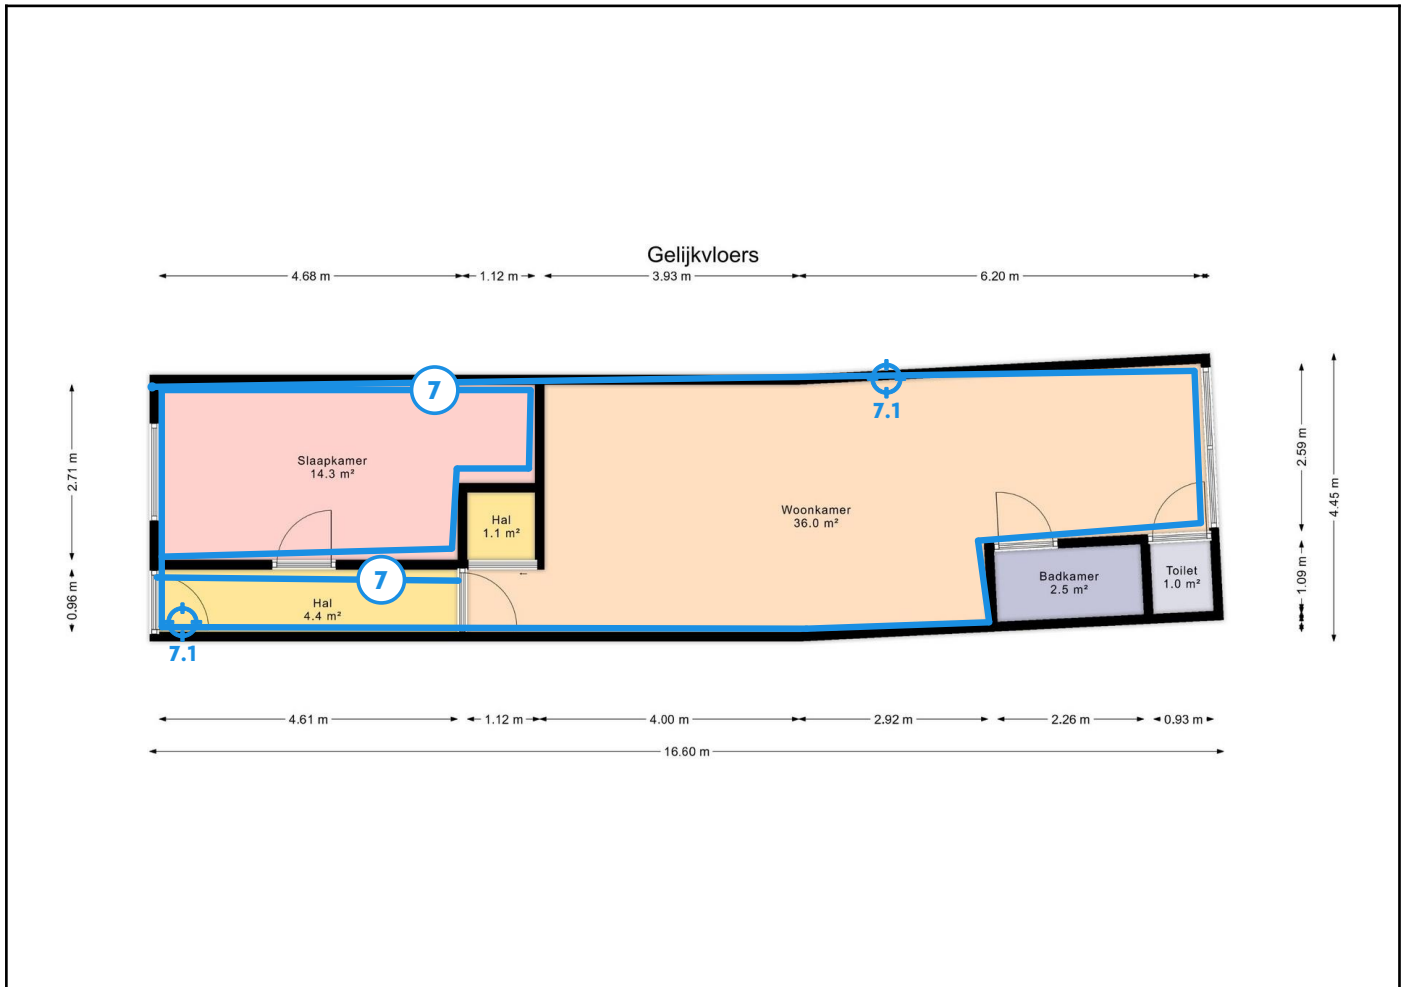
Plan 1.3: Plan gelijkvloers - muren

Beschrijving	Type	Actie
7. Pleisterwerk Muur	Geen asbest	-
7.1 Code: MM01	Mengmonster	-

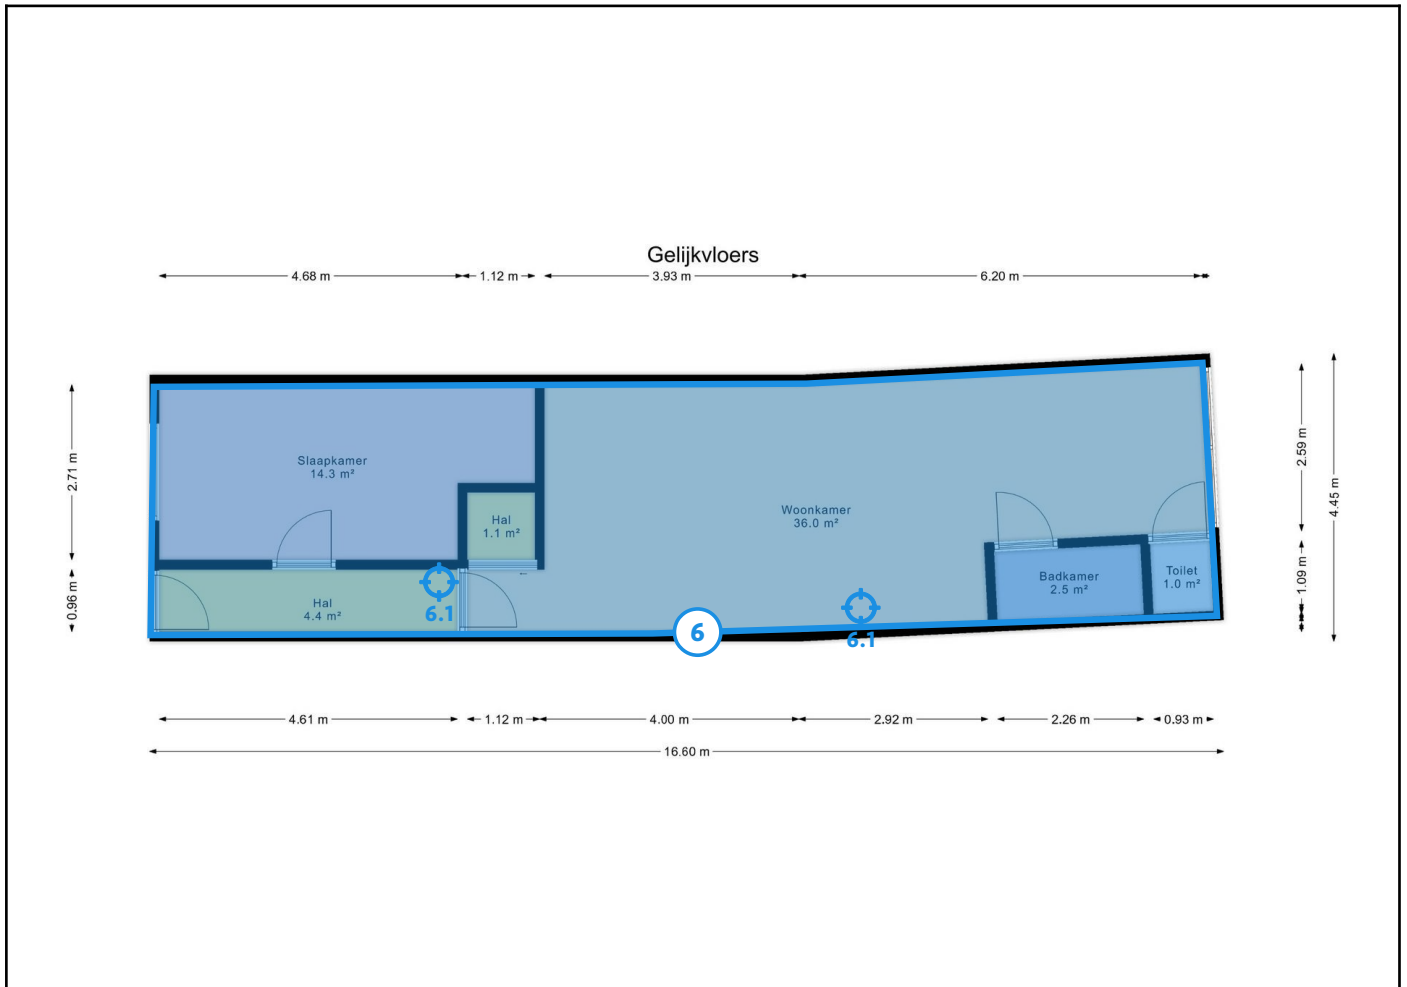
Plan 1.4: Plan gelijkvloers - plafond

Beschrijving	Type	Actie
6. Pleisterwerk Plafond	Geen asbest	-
6.1 Code: MM02	Mengmonster	-

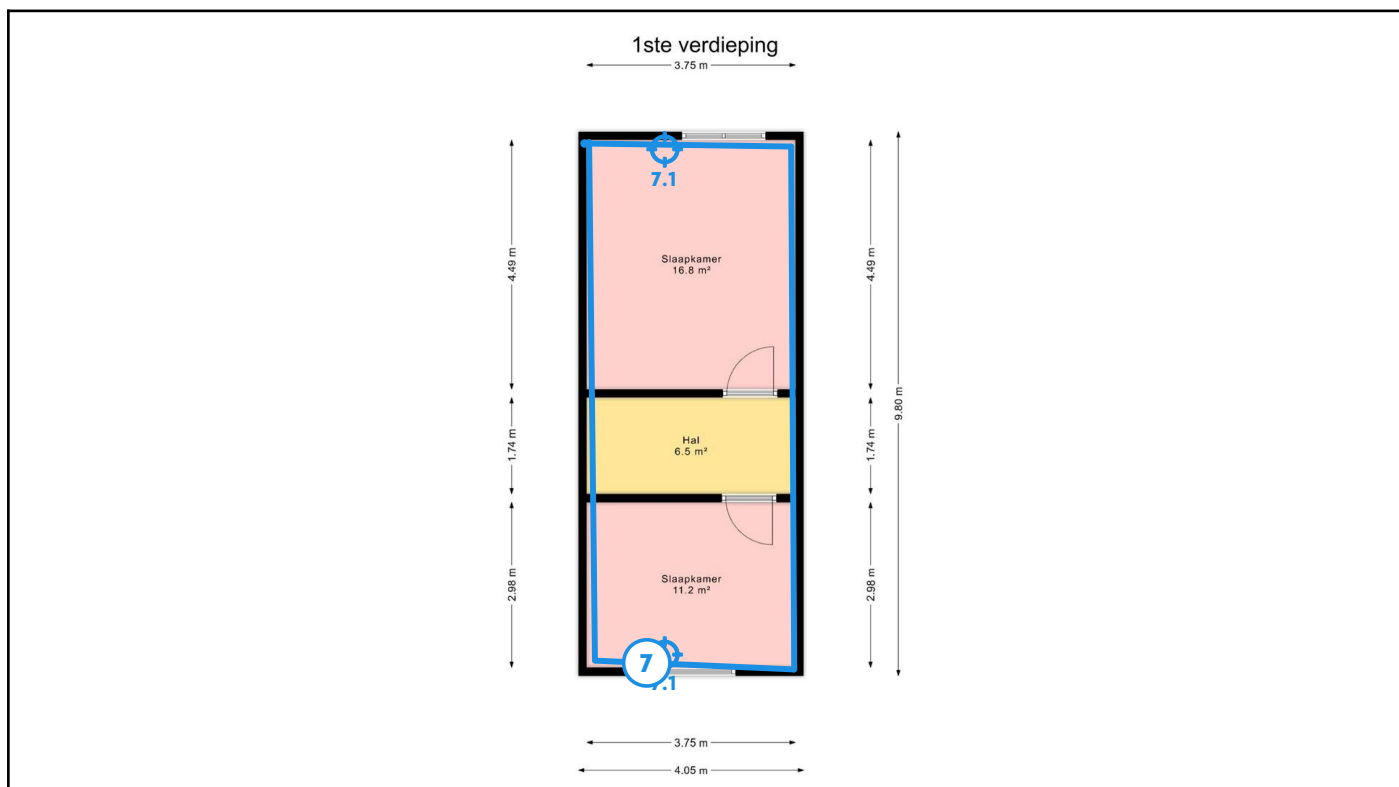
Plan 1.5: Plan 1ste verdieping - muren

Beschrijving	Type	Actie
7. Pleisterwerk Muur	Geen asbest	-
7.1 Code: MM01	Mengmonster	-

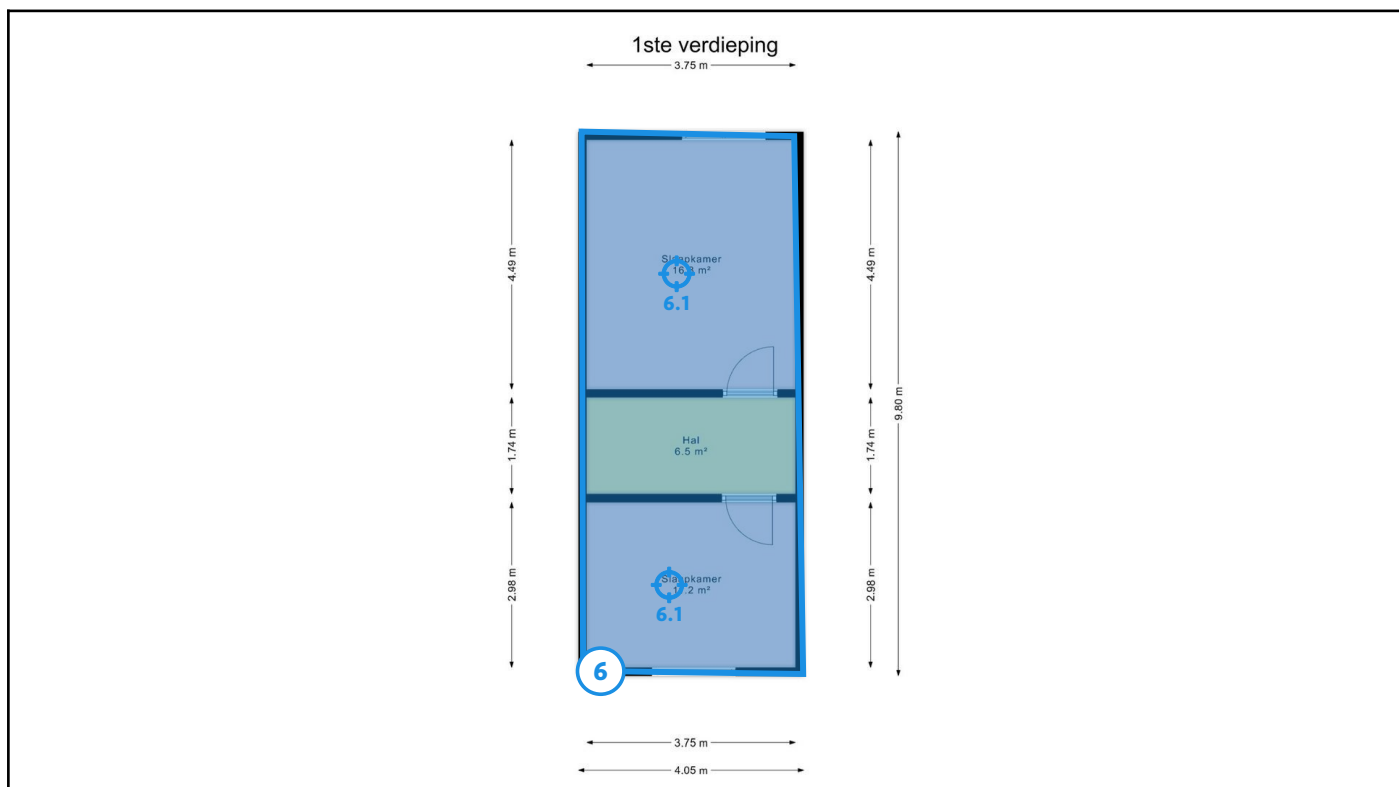
Plan 1.6: Plan 1ste verdieping - plafond

Beschrijving	Type	Actie
6. Pleisterwerk Plafond	Geen asbest	-
6.1 Code: MM02	Mengmonster	-

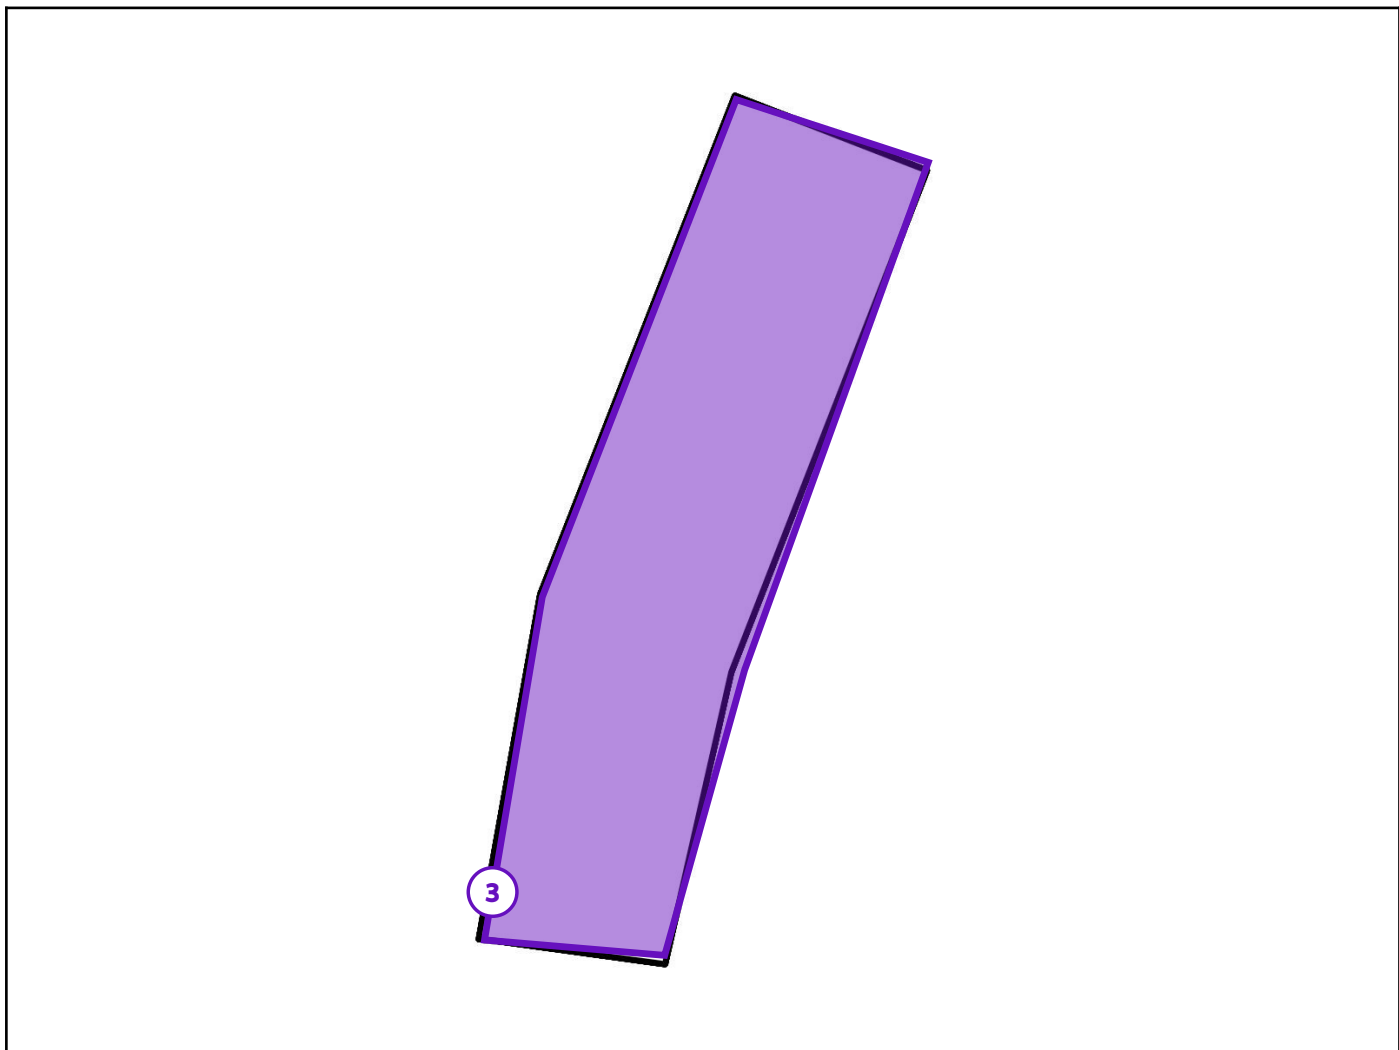
Plan 1.8: Hoofdgebouw plan - Volledige woning

Beschrijving	Type	Actie
3. Inspectie van het volledige pand	Beperking	-
