Asbestinventarisatetest

Albertstraat 24, 2200 Herentals

Attestnummer : 20250611-000454.000

Uitgegeven op : 11.06.2025

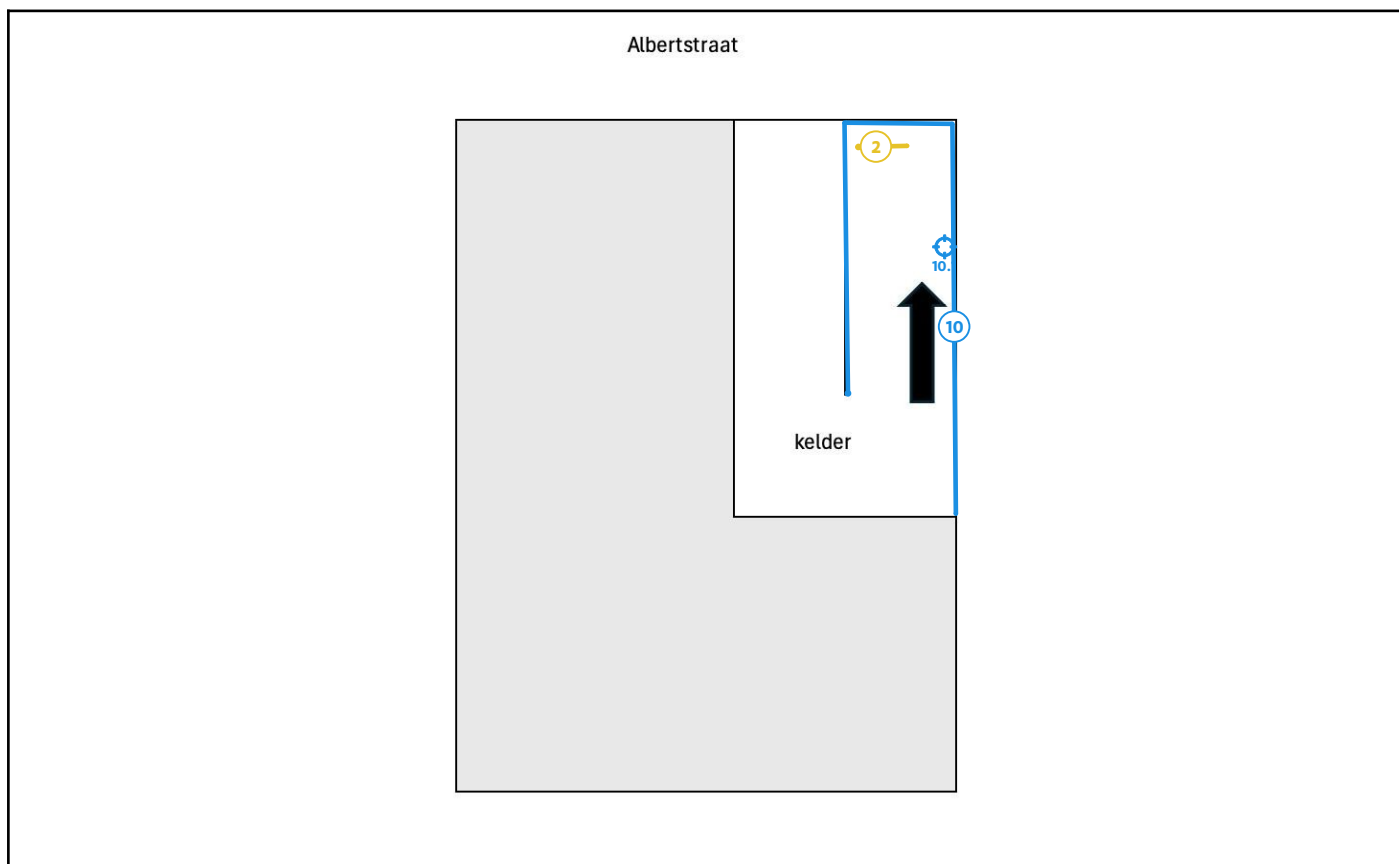
Plan 1.1: Kelder -1

Beschrijving	Type	Actie
2. Massal lades kelder	Asbestmateriaal	Zorgvuldig beheren
10. Cementering kelder	Geen asbest	-
10.1 Code: 20220947-24/001 cementering kelder	Puntmonster	-

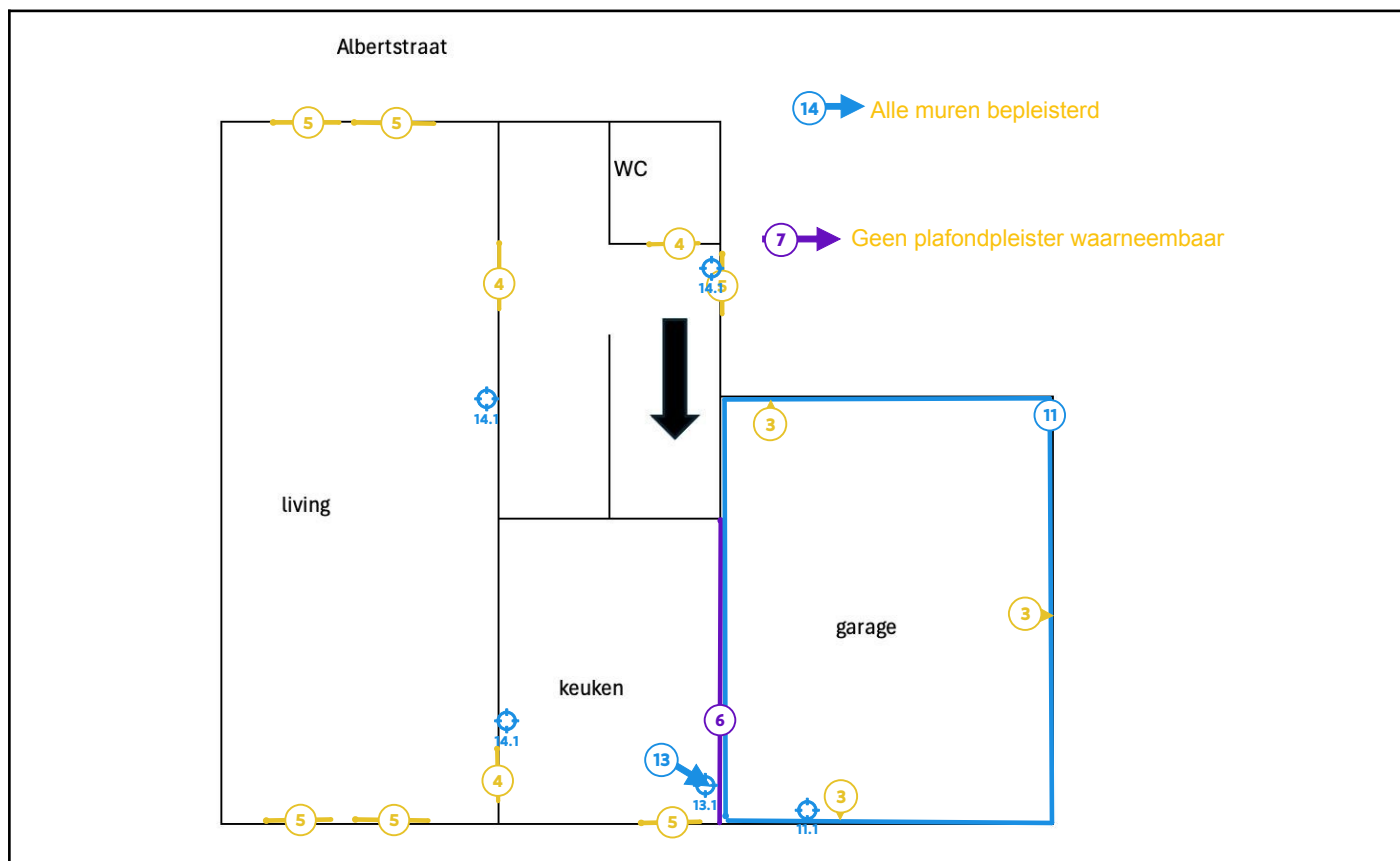
Plan 1.2: Gelijkvloers 0

Beschrijving	Type	Actie
3. Bakelieten schakelaars garage	Asbestmateriaal	Zorgvuldig beheren
4. Vloerdorpels	Asbestmateriaal	Zorgvuldig beheren
5. Vensterbanken binnen	Asbestmateriaal	Zorgvuldig beheren
6. Mogelijk tegellijm achter faiencetegels	Advies	-
7. Geen waarneembaar pleister aan plafonds	Advies	-
11. Cementering garage	Geen asbest	-
11.1 Code: 20220947-24/003 cementering garage	Mengmonster	-
13. Bitumenstickers keuken	Geen asbest	-
13.1 Code: 20220947-24/005 bitumensticker	Puntmonster	-

14. Pleisterwerk muren	Geen asbest	-
14.1 Code: 20220947-24/001 pleister muren	Mengmonster	-

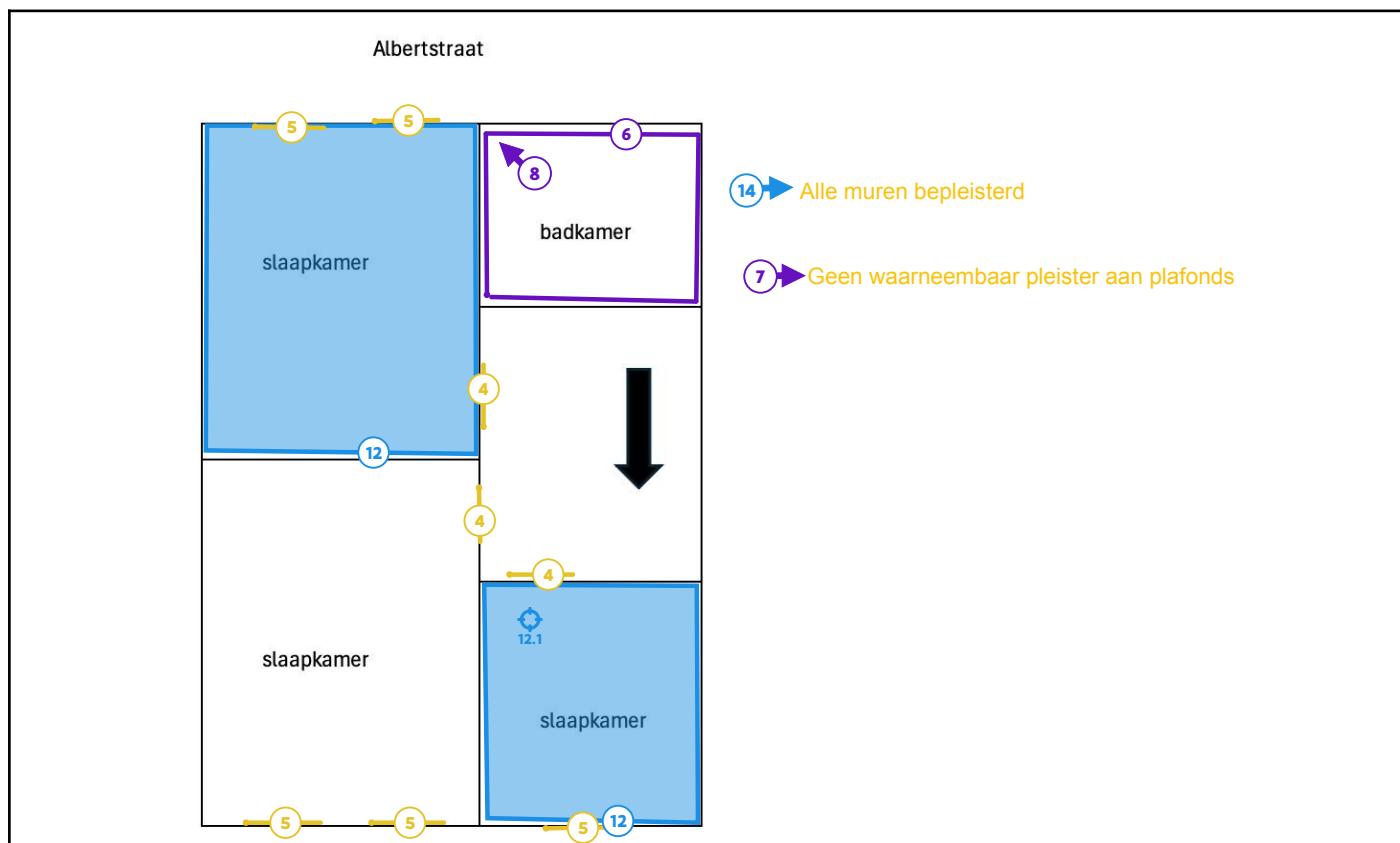
Plan 1.3: Verdieping +1

Beschrijving	Type	Actie
4. Vloerdorpels	Asbestmateriaal	Zorgvuldig beheren
5. Vensterbanken binnen	Asbestmateriaal	Zorgvuldig beheren
6. Mogelijk tegellijm achter faiencetegels	Advies	-
7. Geen waarneembaar pleister aan plafonds	Advies	-
8. CV-ketel Vaillant uit 2024	Advies	-
12. Lijmlaag vloer verdieping +1	Geen asbest	-
12.1 Code: 20220947-24/002 lijmlaag vloeren +1	Puntmonster	-
14. Pleisterwerk muren	Geen asbest	-

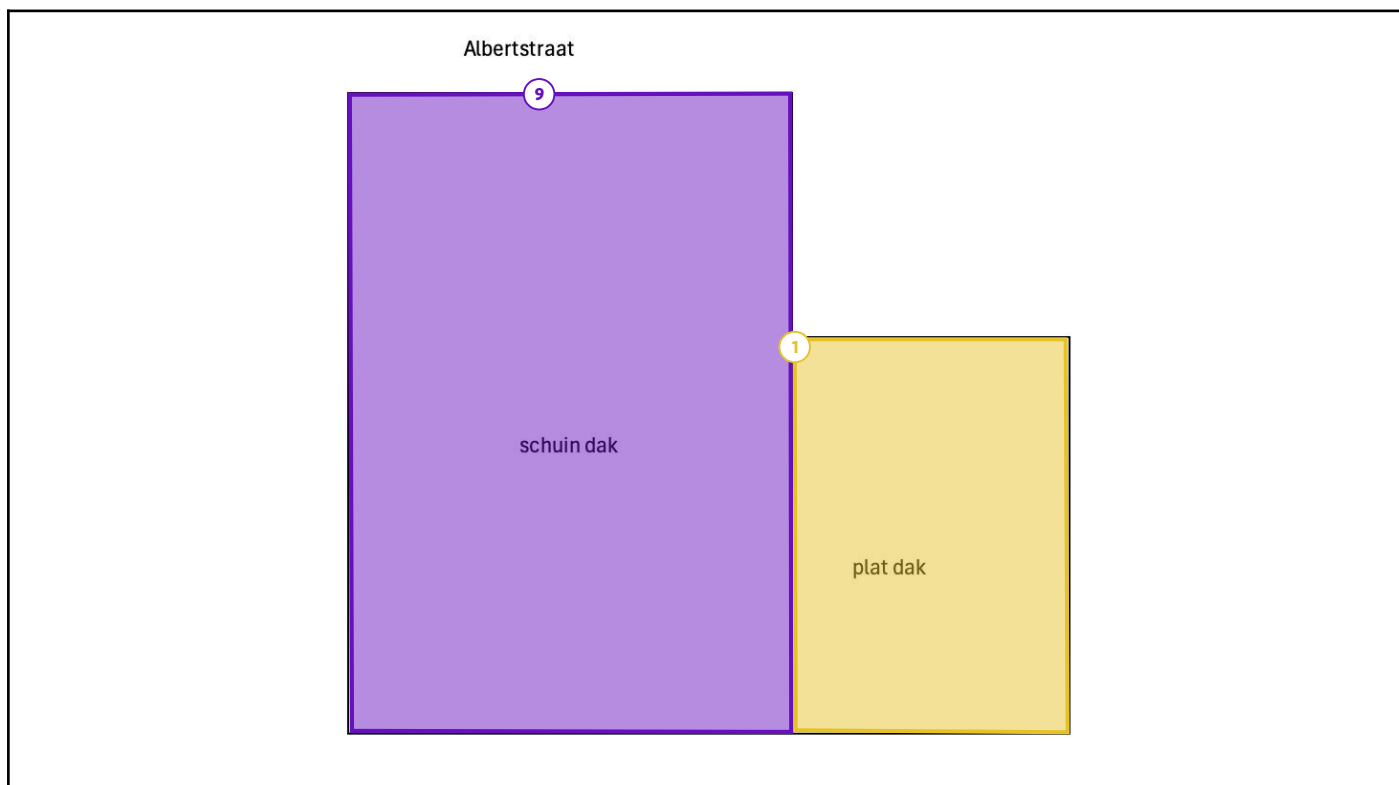
Plan 1.5: Dakplan

Beschrijving	Type	Actie
1. Roofing plat dak garage	Asbestmateriaal	Zorgvuldig beheren
9. Geen onderdak aan schuin dak	Advies	-
