Asbestinventarisatetest

Scharebrugstraat 31, 8370 Blankenberge

Attestnummer : 20231206-000330.000

Uitgegeven op : 06.12.2023

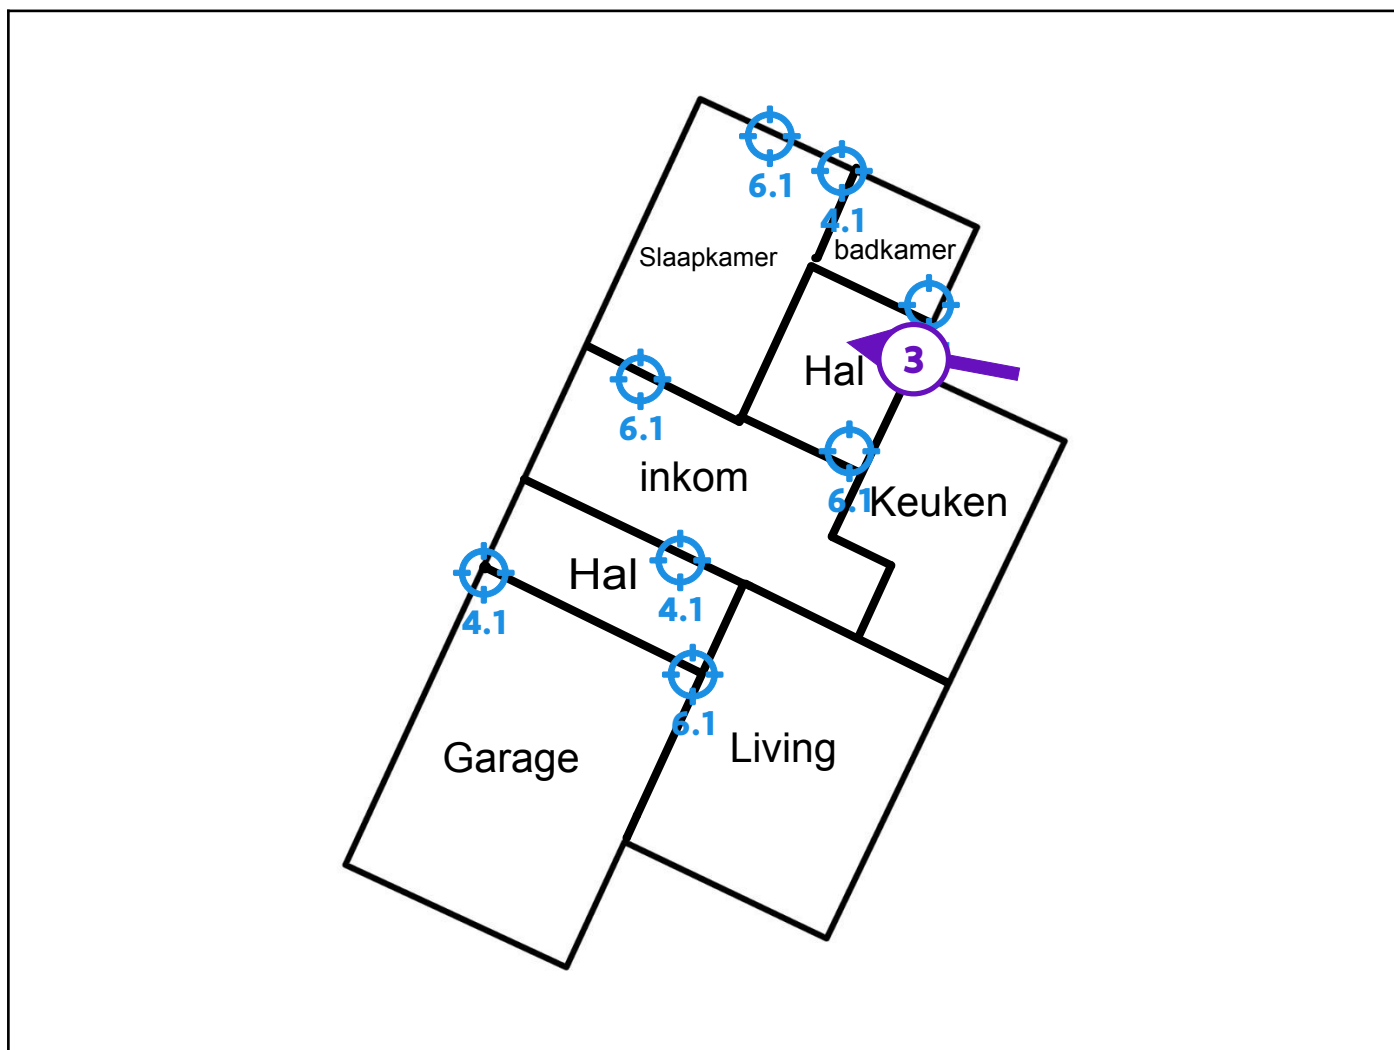
Plan 1.1: Hoofdgebouw Grondplan gelijkvloers

Beschrijving	Type	Actie
3. Afvoerputje hal	Advies	-
4. Pleisterwerk plafond	Geen asbest	-
4.1 Code: MM02	Mengmonster	-
6. Pleisterwerk muren	Geen asbest	-
6.1 Code: MM01	Mengmonster	-

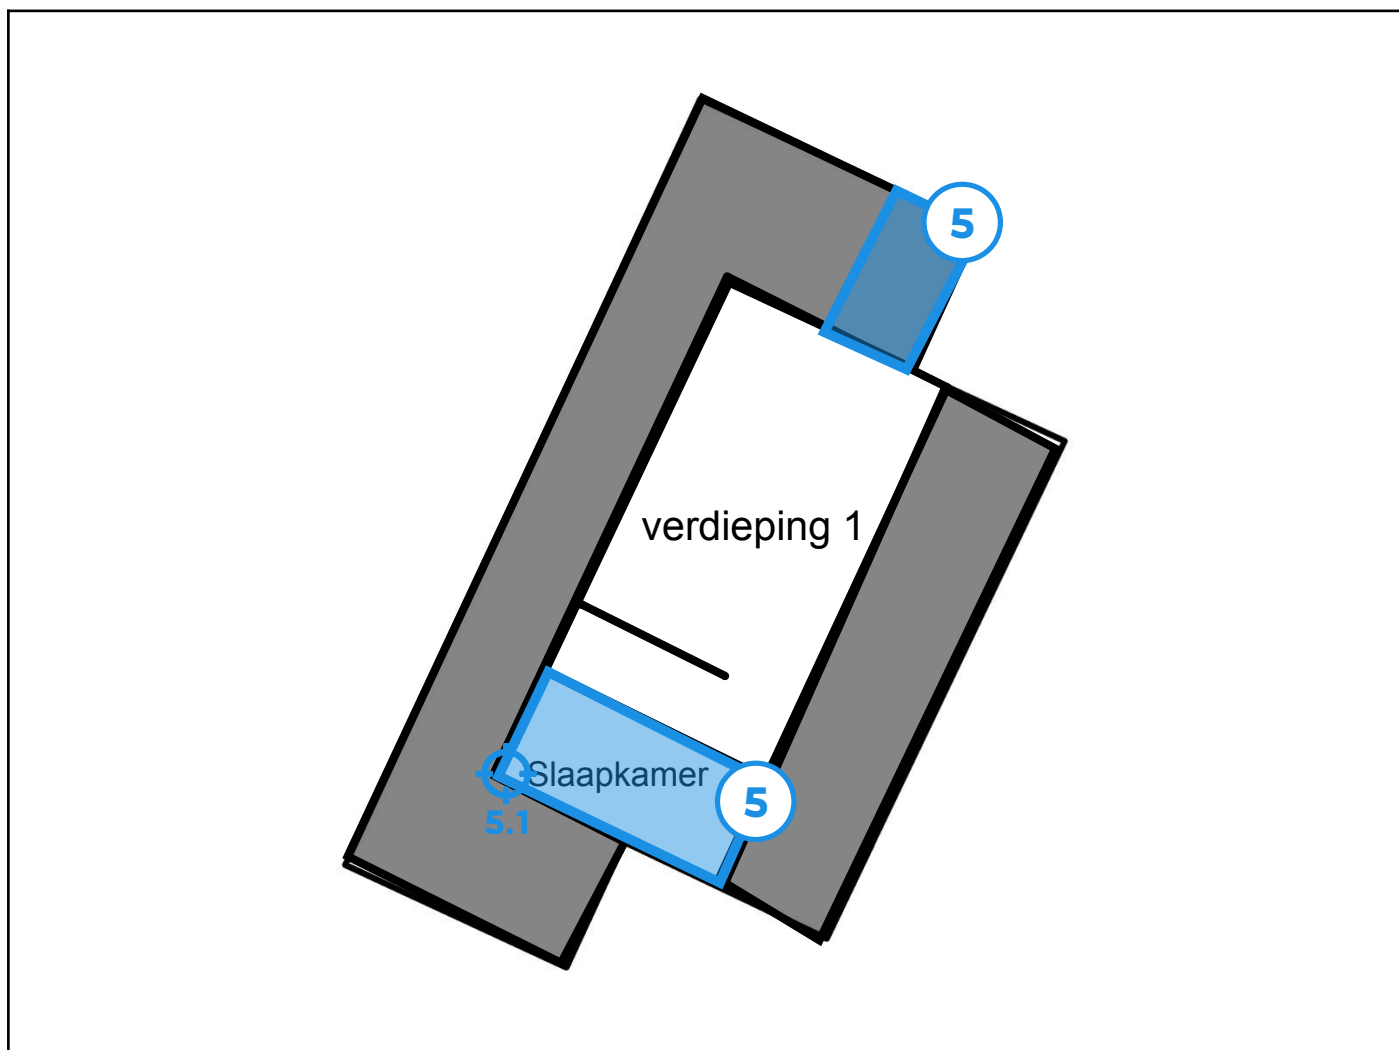
Plan 1.2: Hoofdgebouw Grondplan verdieping 1

Beschrijving	Type	Actie
5. Vinyl	Geen asbest	-
5.1 Code: MM04	Puntmonster	-

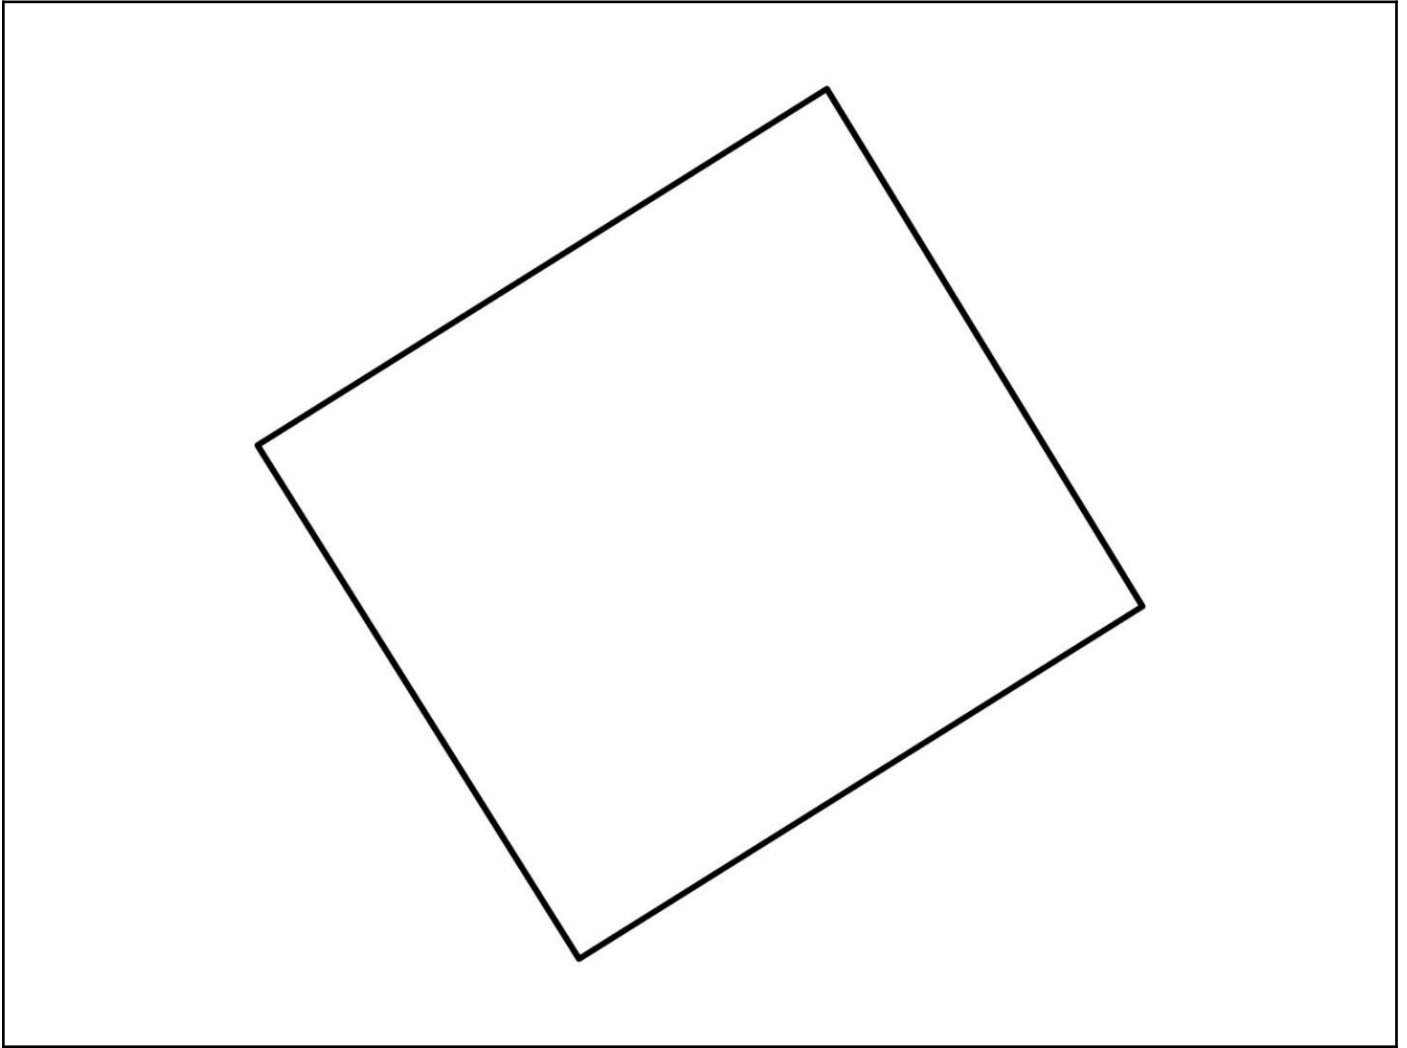
Plan 2.1: Tuinhuis grondplanplan

1 **Asbestmateriaal**
