Asbestinventarisatetest

Koerslaan 41, 8450 Bredene

Attestnummer : 20240221-000229.001

Uitgegeven op : 21.02.2024

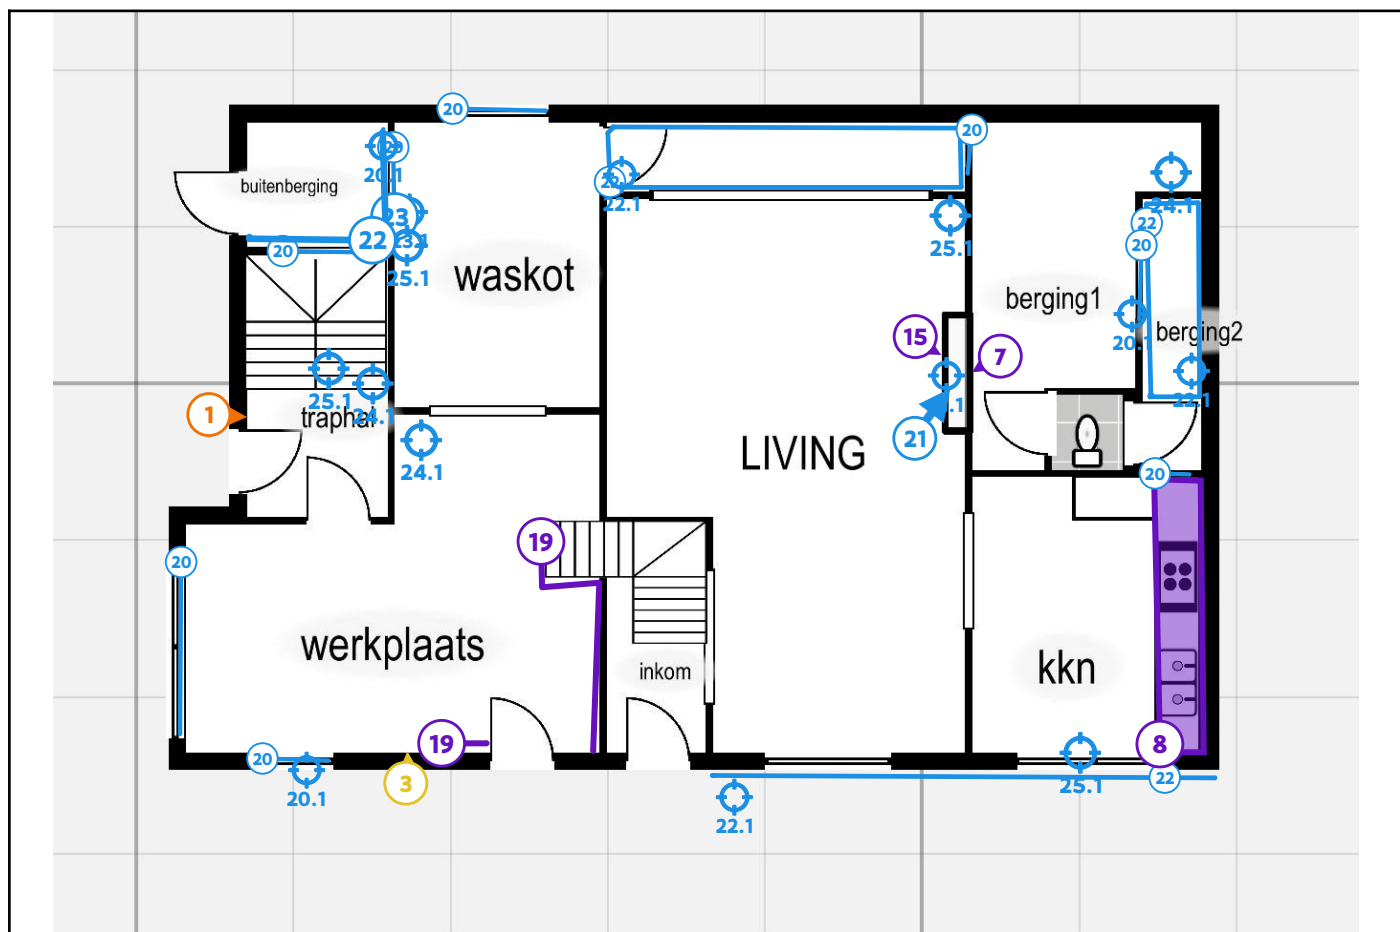
Plan 1.1: GLV varia en stalen

Beschrijving	Type	Actie
1. Bakeliet schakelaar in trappenhal	Asbestmateriaal	Verwijderen
3. Bakeliet in de elektriciteitskast	Asbestmateriaal	Zorgvuldig beheren
7. Metalen schouwschuif inde berging	Advies	-
8. Holle ruimte boven de keukenkasten	Advies	-
15. Schouwmantel in de living en slaapkamer	Advies	-
19. Isolatiemateriaal op de binnenmuur en deur	Advies	-
20. Mastiek bij de oude ramen	Geen asbest	-
20.1 Code: KOOI ST5	Mengmonster	-

21. Buis in de schouw van de living	Geen asbest	-
21.1 Code: KOOI ST3	Puntmonster	-
22. Crepi op de muur buiten- en binnengevel	Geen asbest	-
22.1 Code: KOOI ST6	Mengmonster	-
23. Afdekplaat achteraan de droogkast in het washok	Geen asbest	-
23.1 Code: KOOI ST4	Puntmonster	-
24. Pleisterwerk plafond	Geen asbest	-
24.1 Code: KOOI ST2	Mengmonster	-
25. Pleisterwerk muren	Geen asbest	-
25.1 Code: KOOI ST1	Mengmonster	-

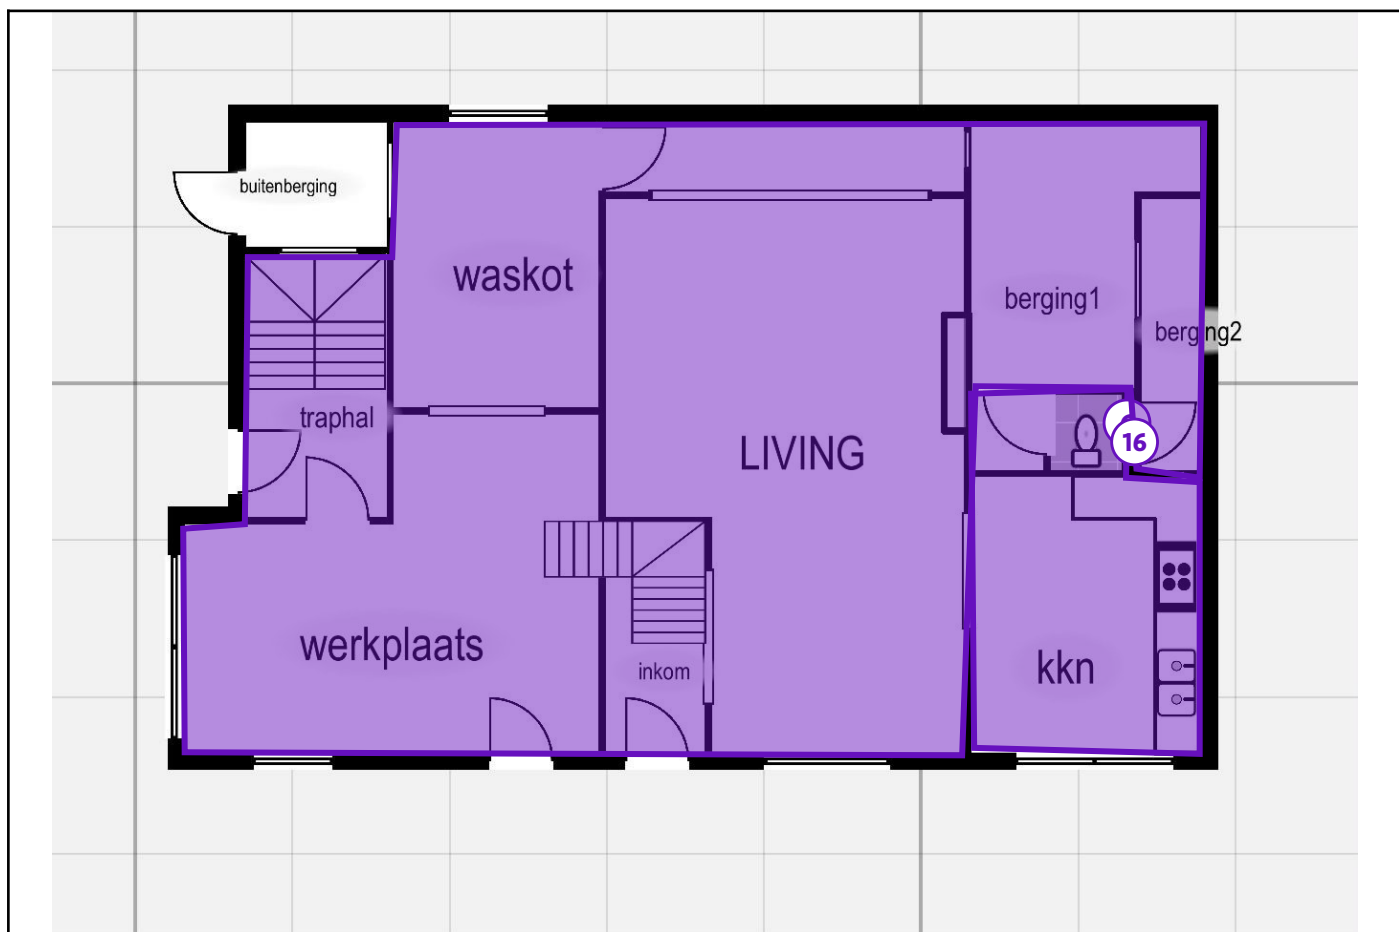
Plan 1.2: GLV vloeren

Beschrijving	Type	Actie
6. Laminaat of houten vloer	Advies	-
16. Tegels op de vloer	Advies	-

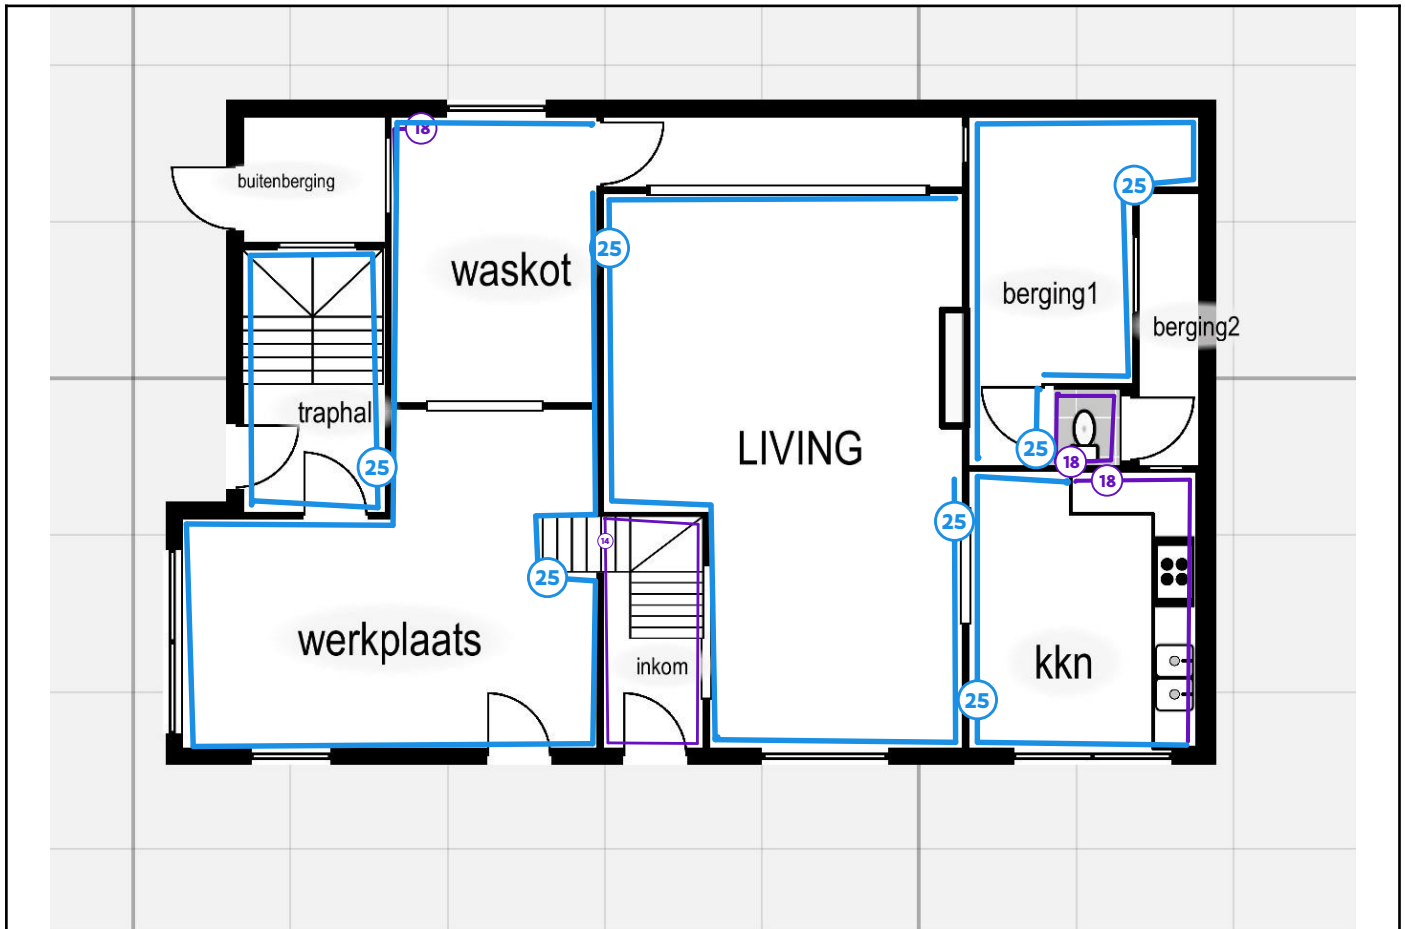
Plan 1.3: GLV muren

Beschrijving	Type	Actie
14. Houten planchetten op de muur	Advies	-
18. Faiencetegels op de muur	Advies	-
25. Pleisterwerk muren	Geen asbest	-

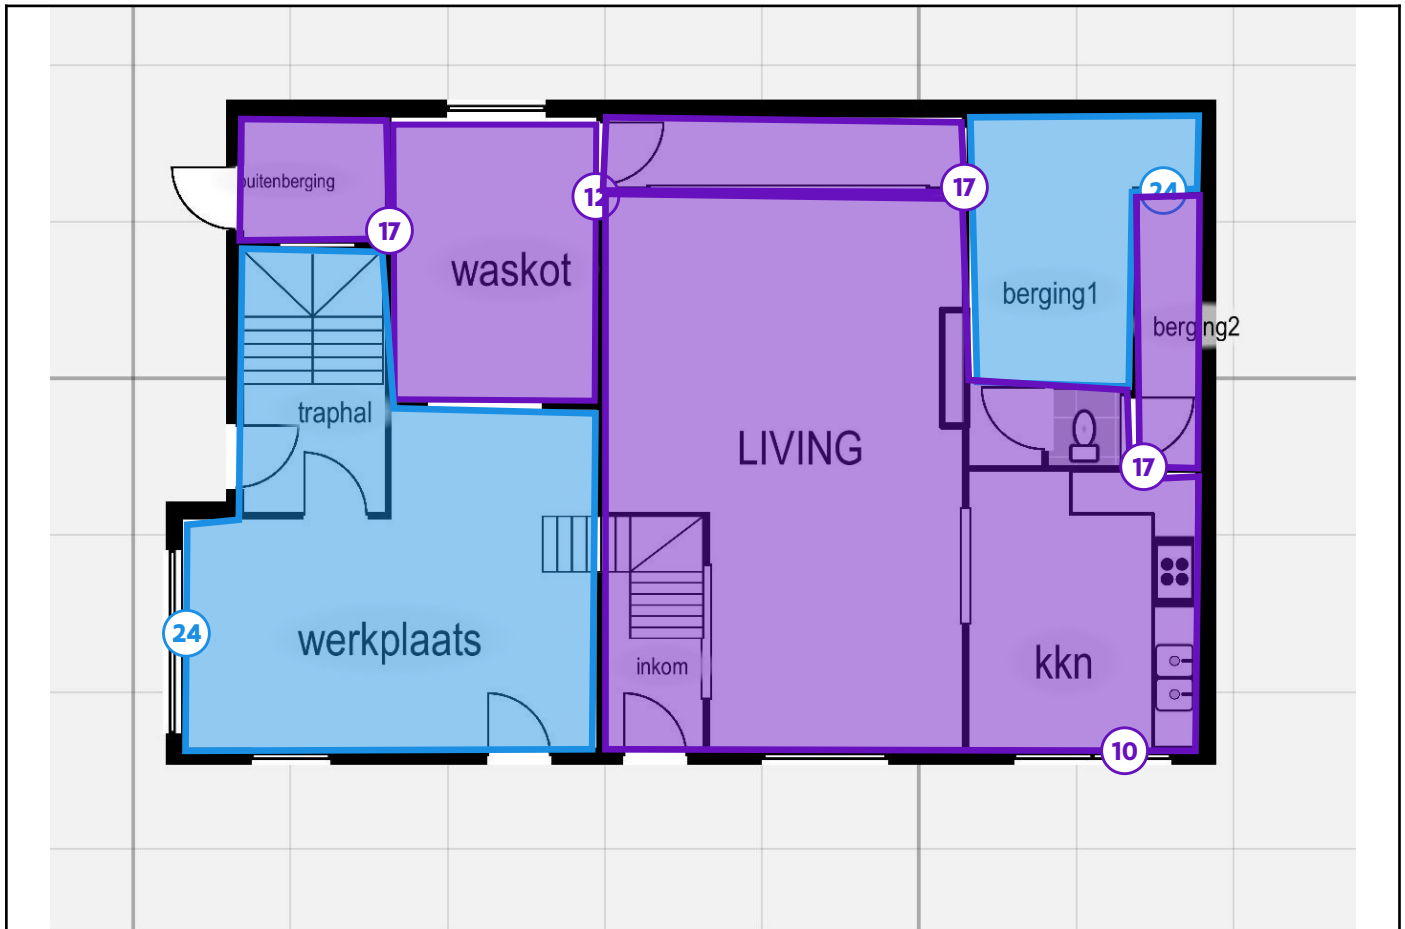
Plan 1.4: GLV plafonds

Beschrijving	Type	Actie
10. Houten, karton en kunststof planchetten plafond	Advies	-
12. Vals plafond aanwezig	Advies	-
17. Kunststof of glasvezel dakbezetting.	Advies	-
24. Pleisterwerk plafond	Geen asbest	-

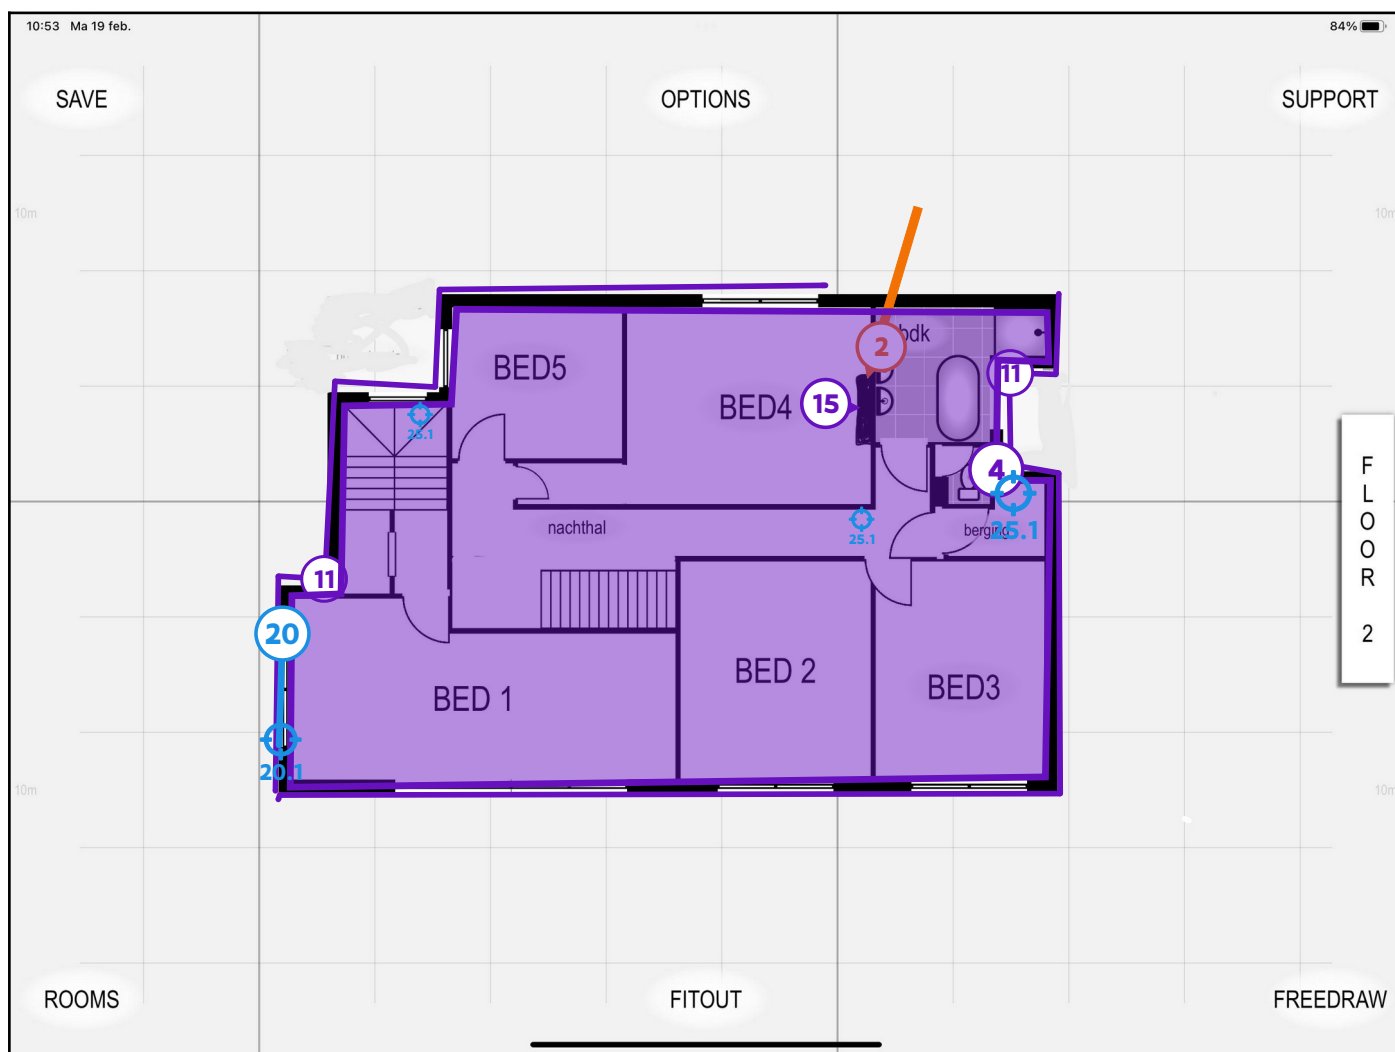
Plan 1.5: 1eV stalen en varia

Beschrijving	Type	Actie
2. Asbesthoudende cementbuizen schouw	Asbestmateriaal	Verwijderen
4. Plat dak niet bereikbaar omwille van hoogte	Beperking	-
11. Houten planken op de gevel	Advies	-
15. Schouwmantel in de living en slaapkamer	Advies	-
20. Mastiek bij de oude ramen	Geen asbest	-
20.1 Code: KOOI ST5	Mengmonster	-
25. Pleisterwerk muren	Geen asbest	-

25.1 Code: KOOI ST1	Mengmonster	-

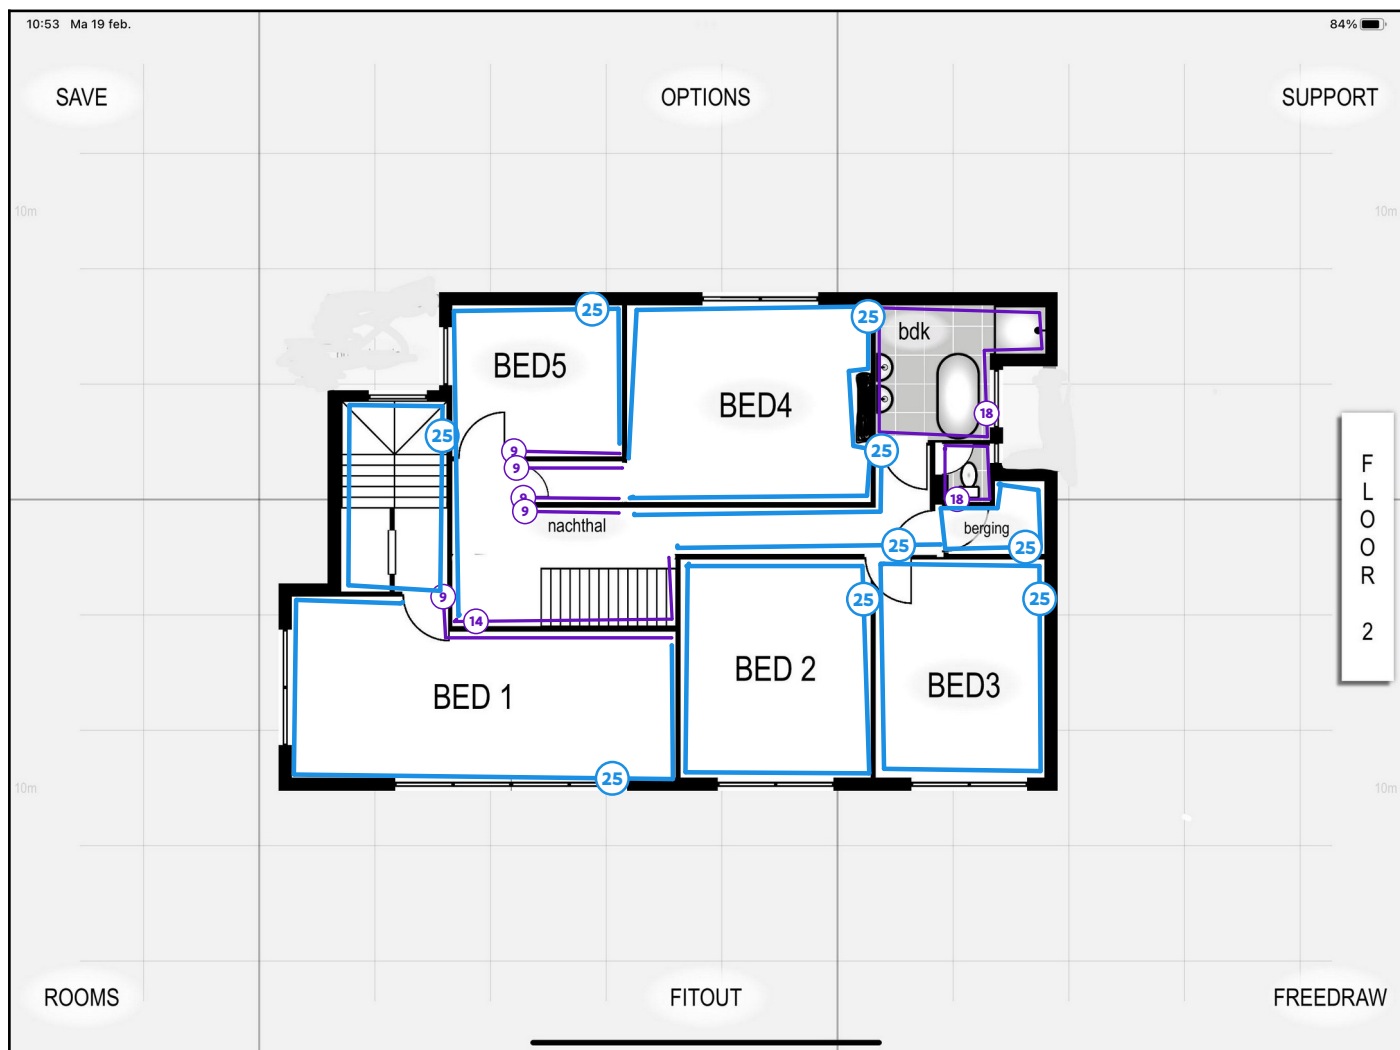
Plan 1.6: 1eV muren

Beschrijving	Type	Actie
9. Valse wand op de eerste verdieping	Advies	-
14. Houten planchetten op de muur	Advies	-
18. Faiencetegels op de muur	Advies	-
25. Pleisterwerk muren	Geen asbest	-

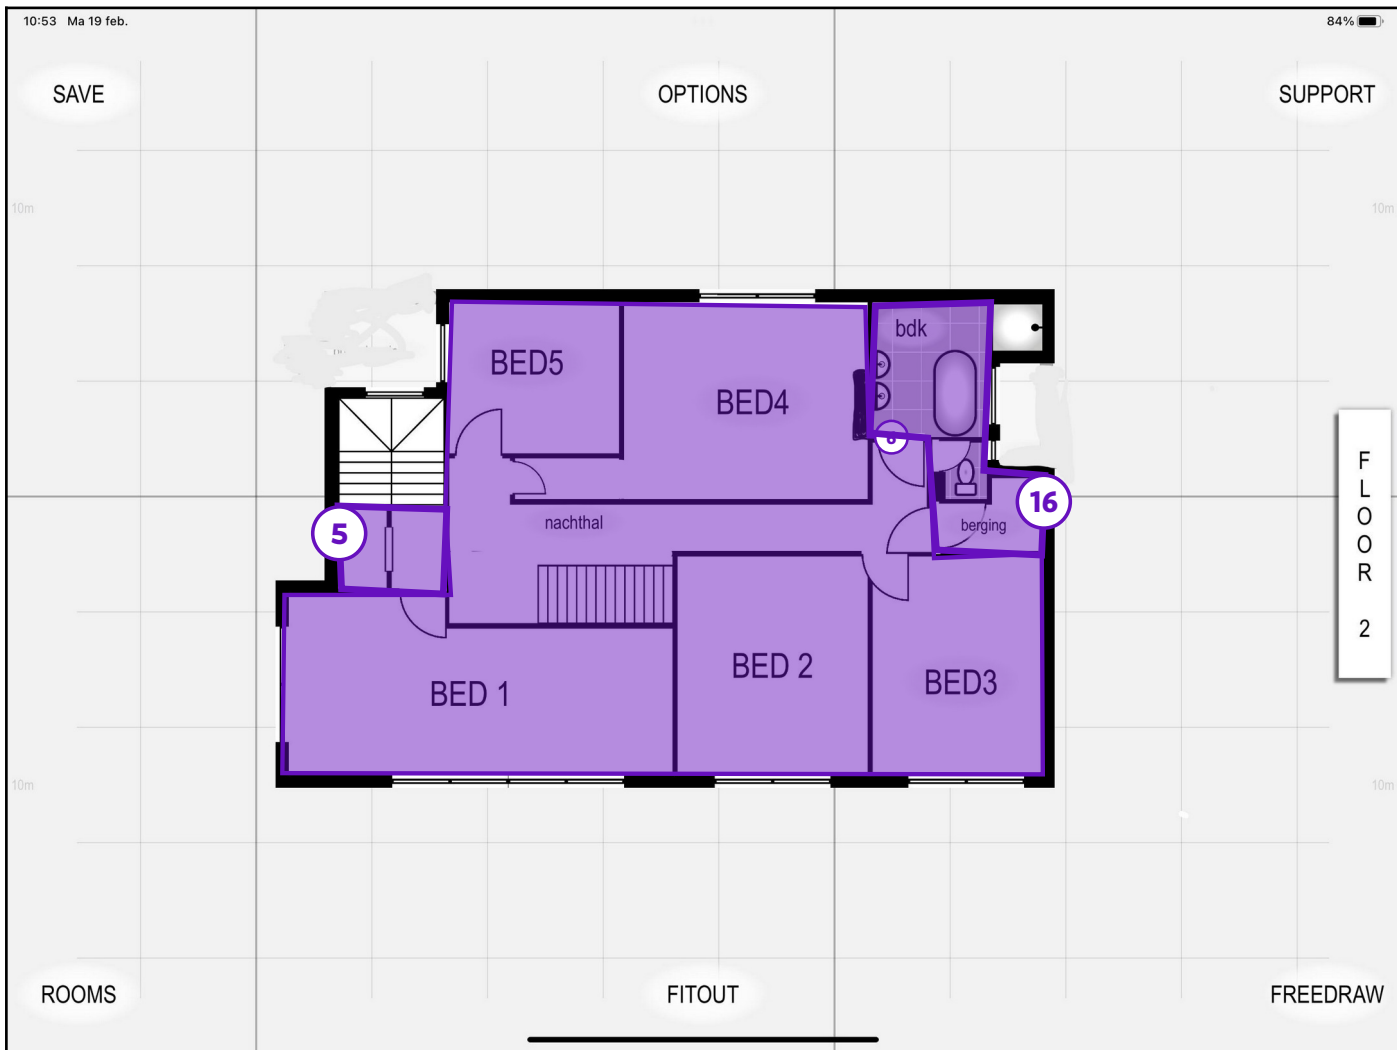
Plan 1.7: 1eV vloeren

Beschrijving	Type	Actie
5. Vinylvloer op de eerste verdieping	Advies	-
6. Laminaat of houten vloer	Advies	-
16. Tegels op de vloer	Advies	-

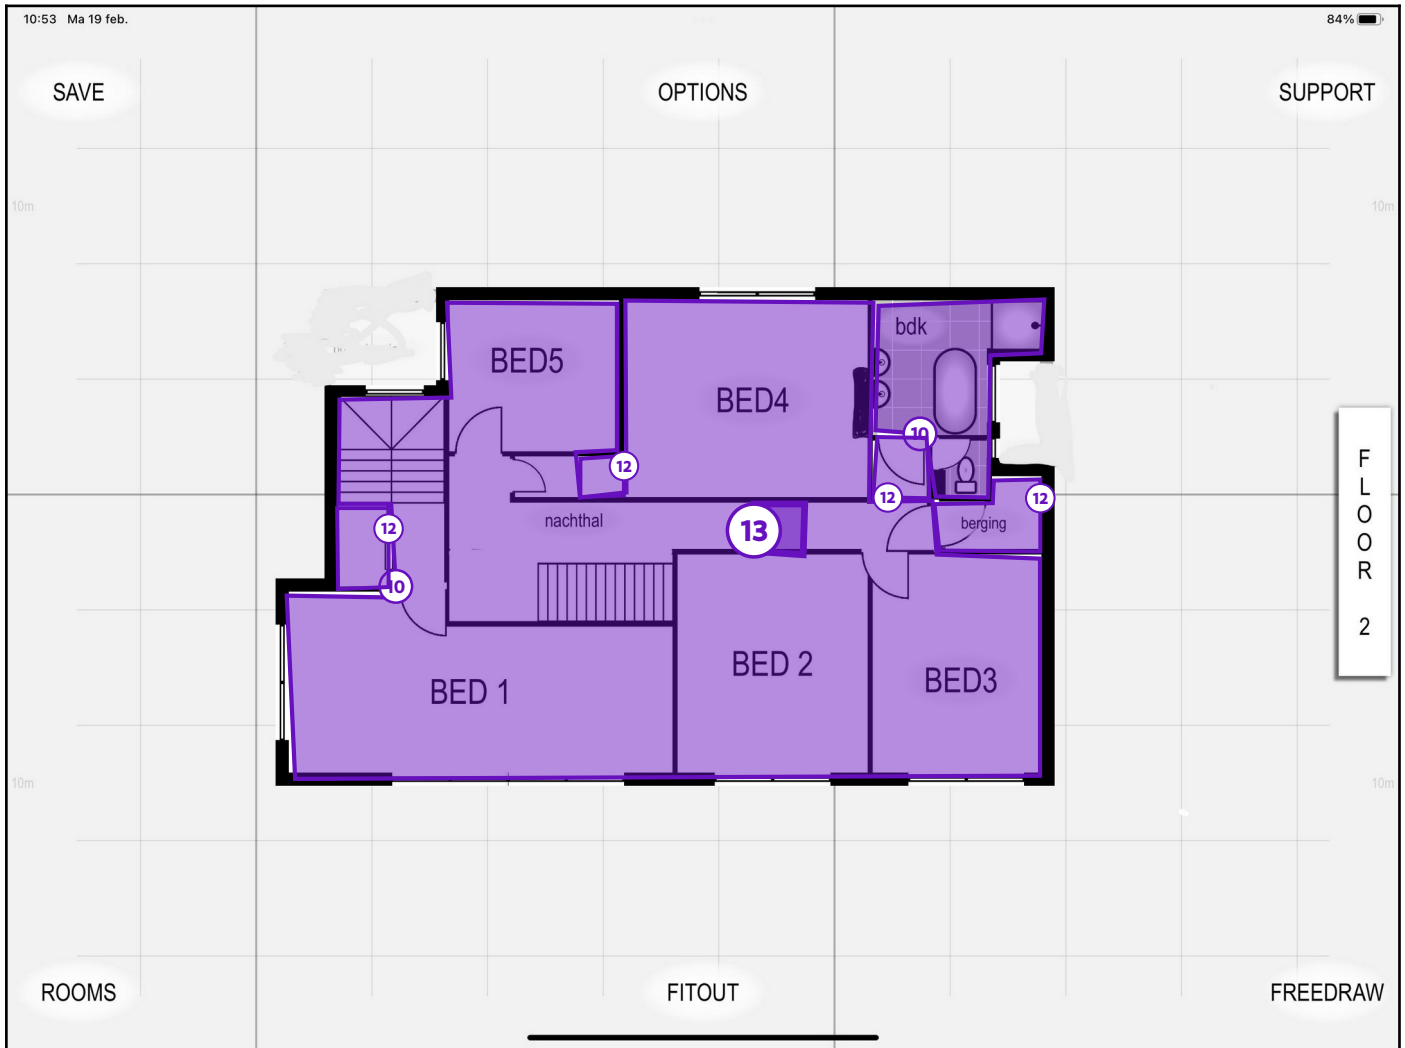
Plan 1.8: 1eV plafonds

Beschrijving	Type	Actie
10. Houten, karton en kunststof planchetten plafond	Advies	-
12. Vals plafond aanwezig	Advies	-
13. Lichtkoepel in het platte dak	Advies	-
