Asbestinventarisatetest

Anjelierenlaan 1, 8400 Oostende

Attestnummer : 20240921-000068.000

Uitgegeven op : 21.09.2024

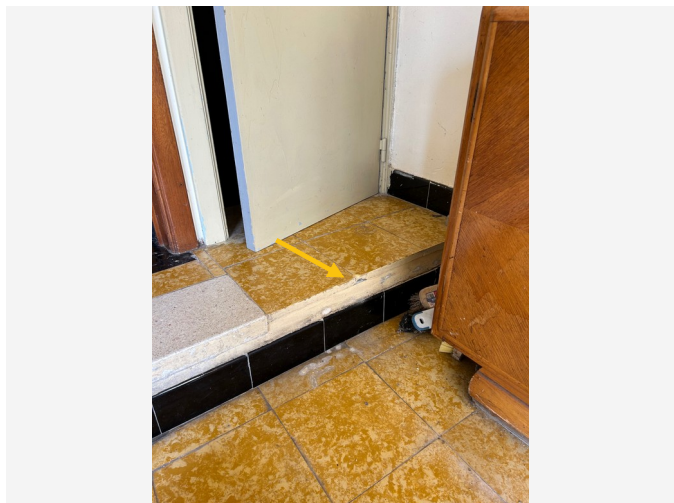
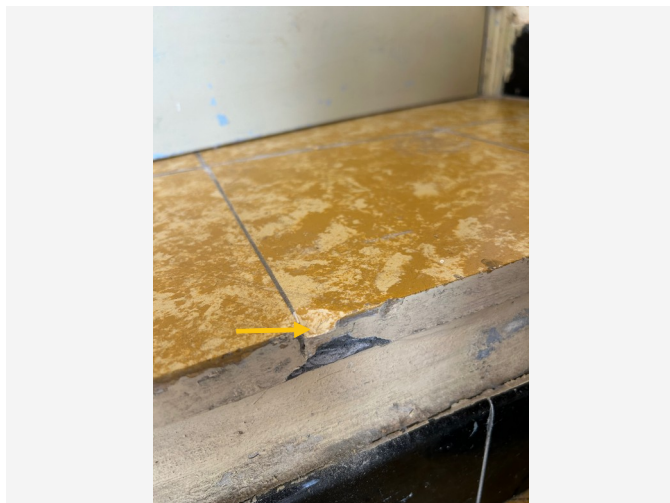
Fiche 28: Tegelvloer in de berging achteraan op het gelijkvloers.

Geen asbest

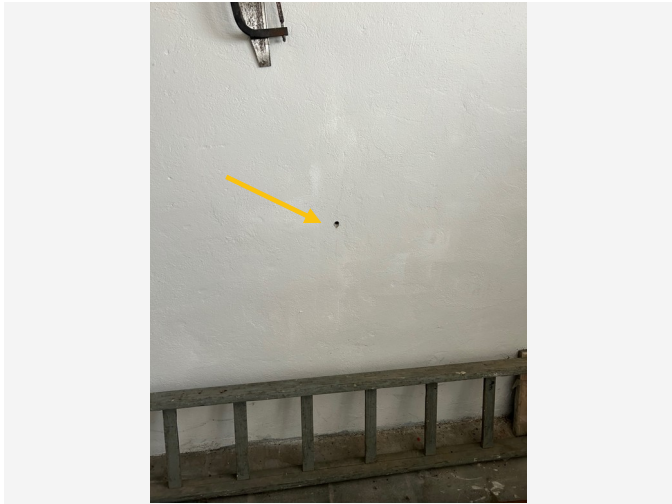
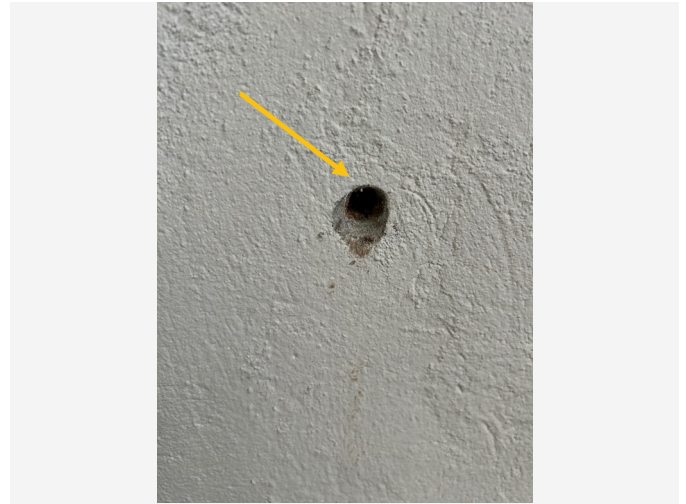
Fiche 29: Cementering muren in garage en kelderberging

Geen asbest
