# Asbestinventarisatetest

Northlaan 25, 8400 Oostende  
Gemeenschappelijke delen

Attestnummer : 20260518-000351.000

Uitgegeven op : 18.05.2026

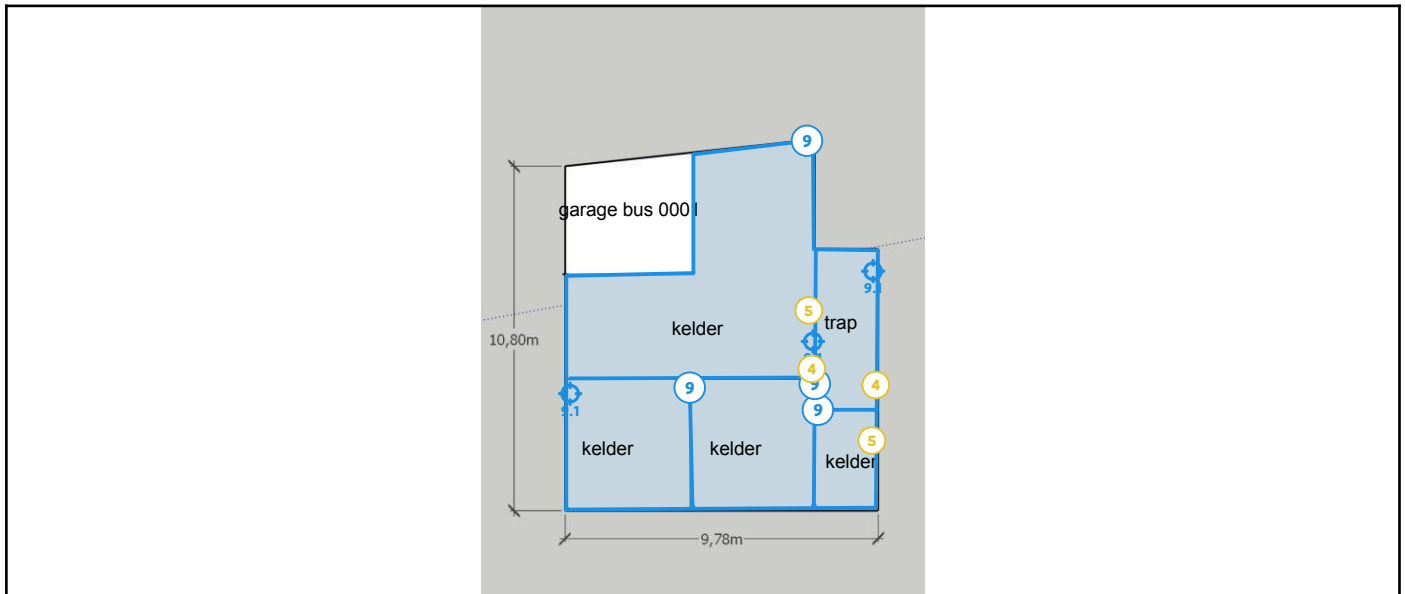
# Plan 1.1: Kelderverdieping

Beschrijving	Type	Actie
4. Bakelieten toepassingen	Asbestmateriaal	Zorgvuldig beheren
5. Afvoerbuizen kelders + terrassen verdieping 1 en 2	Asbestmateriaal	Zorgvuldig beheren
9. cementering keldermuren	Geen asbest	-
9.1 Code: 3	Mengmonster	-

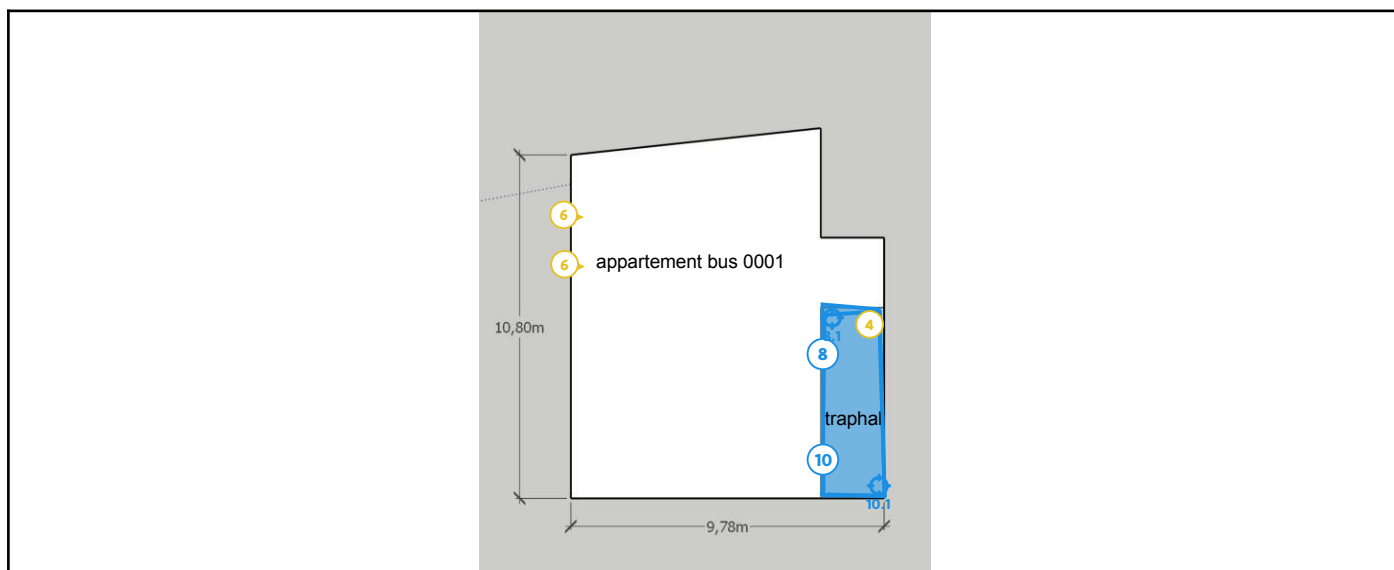
## Plan 1.2: Gelijkvloers

Beschrijving	Type	Actie
4. Bakelieten toepassingen	Asbestmateriaal	Zorgvuldig beheren
6. mastiek	Asbestmateriaal	Zorgvuldig beheren
8. pleisterwerk plafonds traphal	Geen asbest	-
8.1 Code: 2	Mengmonster	-
10. pleisterwerk muren traphal	Geen asbest	-
10.1 Code: 1	Mengmonster	-

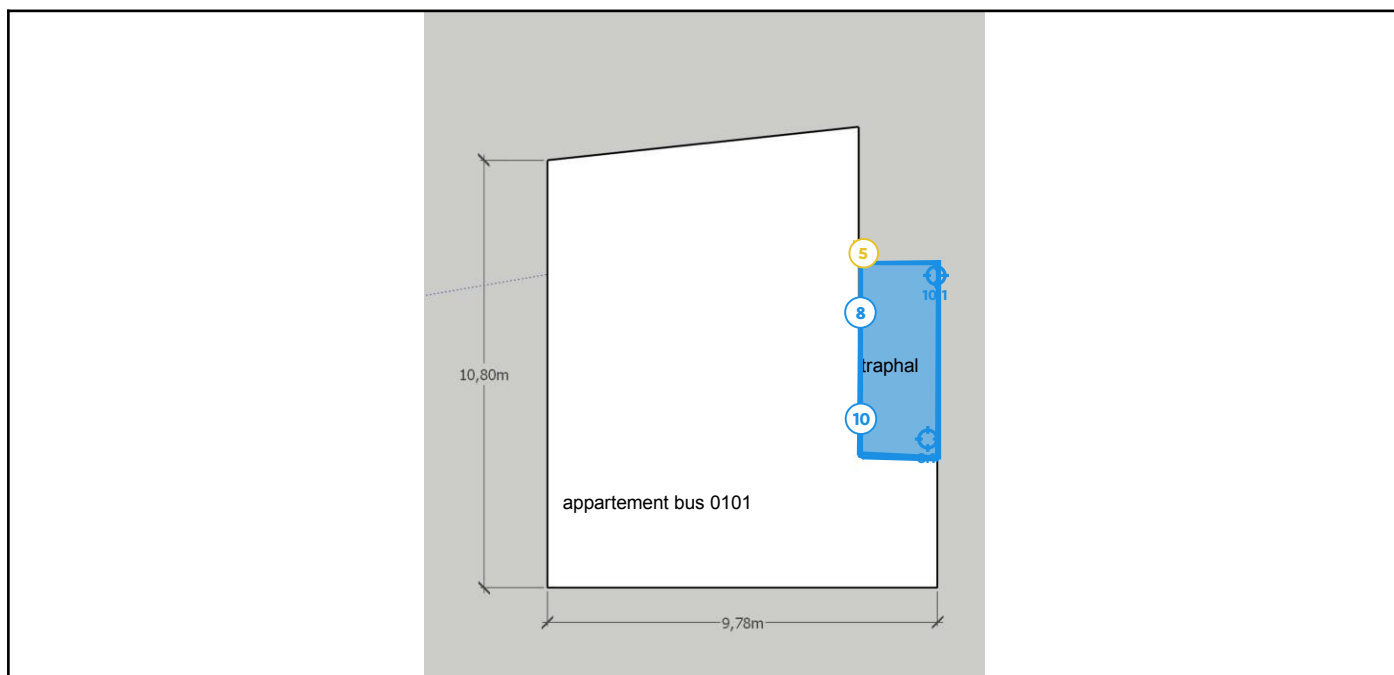
## Plan 1.3: Verdieping 1

Beschrijving	Type	Actie
5. Afvoerbuizen kelders + terrassen verdieping 1 en 2	Asbestmateriaal	Zorgvuldig beheren
8. pleisterwerk plafonds traphal	Geen asbest	-
8.1 Code: 2	Mengmonster	-
10. pleisterwerk muren traphal	Geen asbest	-
10.1 Code: 1	Mengmonster	-

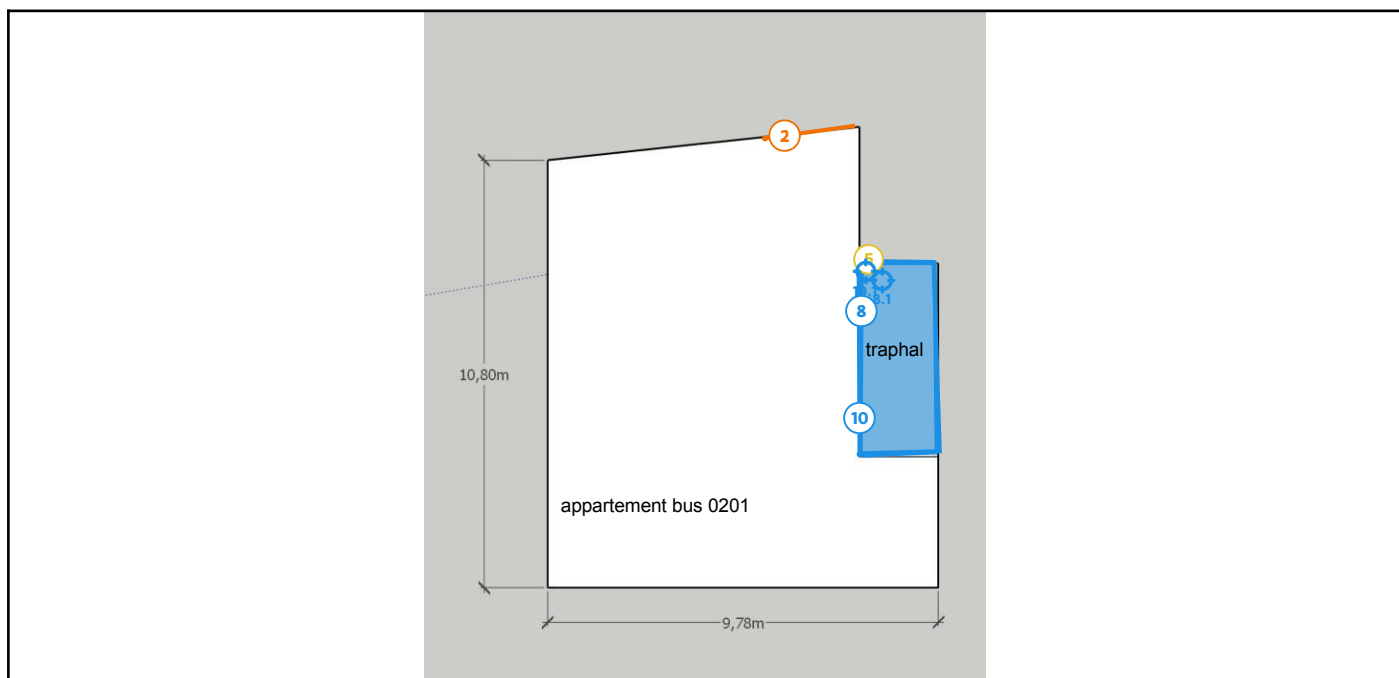
## Plan 1.4: Verdieping 2

Beschrijving	Type	Actie
2. gevelleien achtergevel	Asbestmateriaal	Verwijderen
5. Afvoerbuizen kelders + terrassen verdieping 1 en 2	Asbestmateriaal	Zorgvuldig beheren
8. pleisterwerk plafonds traphal	Geen asbest	-
8.1 Code: 2	Mengmonster	-
10. pleisterwerk muren traphal	Geen asbest	-
10.1 Code: 1	Mengmonster	-

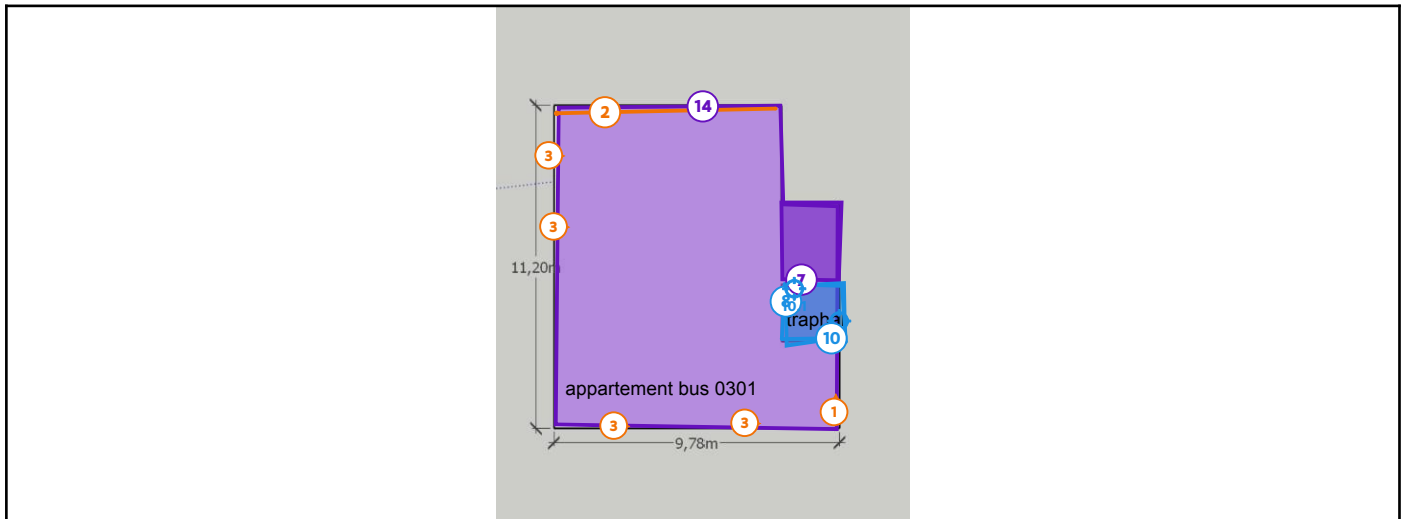
## Plan 1.5: Dakverdieping

Beschrijving	Type	Actie
1. H-schouwkap	Asbestmateriaal	<a href="#">Verwijderen</a>
2. gevelleien achtergevel	Asbestmateriaal	<a href="#">Verwijderen</a>
3. gevelleien dakkapellen	Asbestmateriaal	<a href="#">Verwijderen</a>
7. dakbedekking plat dak	Beperking	-
8. pleisterwerk plafonds traphal	Geen asbest	-
8.1 Code: 2	Mengmonster	-
10. pleisterwerk muren traphal	Geen asbest	-
10.1 Code: 1	Mengmonster	-
14. Onderdak	Overige ruimte of materiaal	-

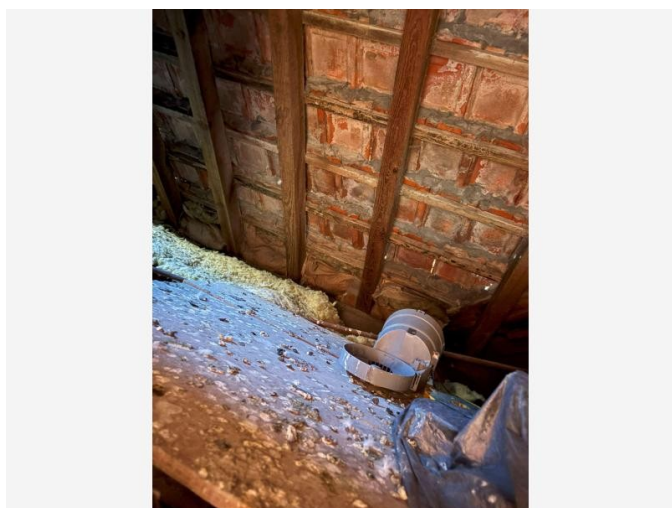
### Fiche 14: Onderdak

Beschrijving	Notitie	Terug te vinden op plannen
Fiche 11: Leidingisolatie	-	-
Fiche 12: lift	-	-
Fiche 13: materiaal aan de stookketel	er is geen collectieve CV-installatie aanwezig elk privaatief heeft zijn eigen CV-ketel op gas	-
Fiche 14: Onderdak	geen onderdak aanwezig, dus niet verdacht om asbest te bevatten	Plan 1.5: Dakverdieping
