# Asbestinventarisatetest

Nieuwpoortsesteenweg 482, 8400 Oostende

Attestnummer : 20260310-000430.000

**Niet-asbestveilig**

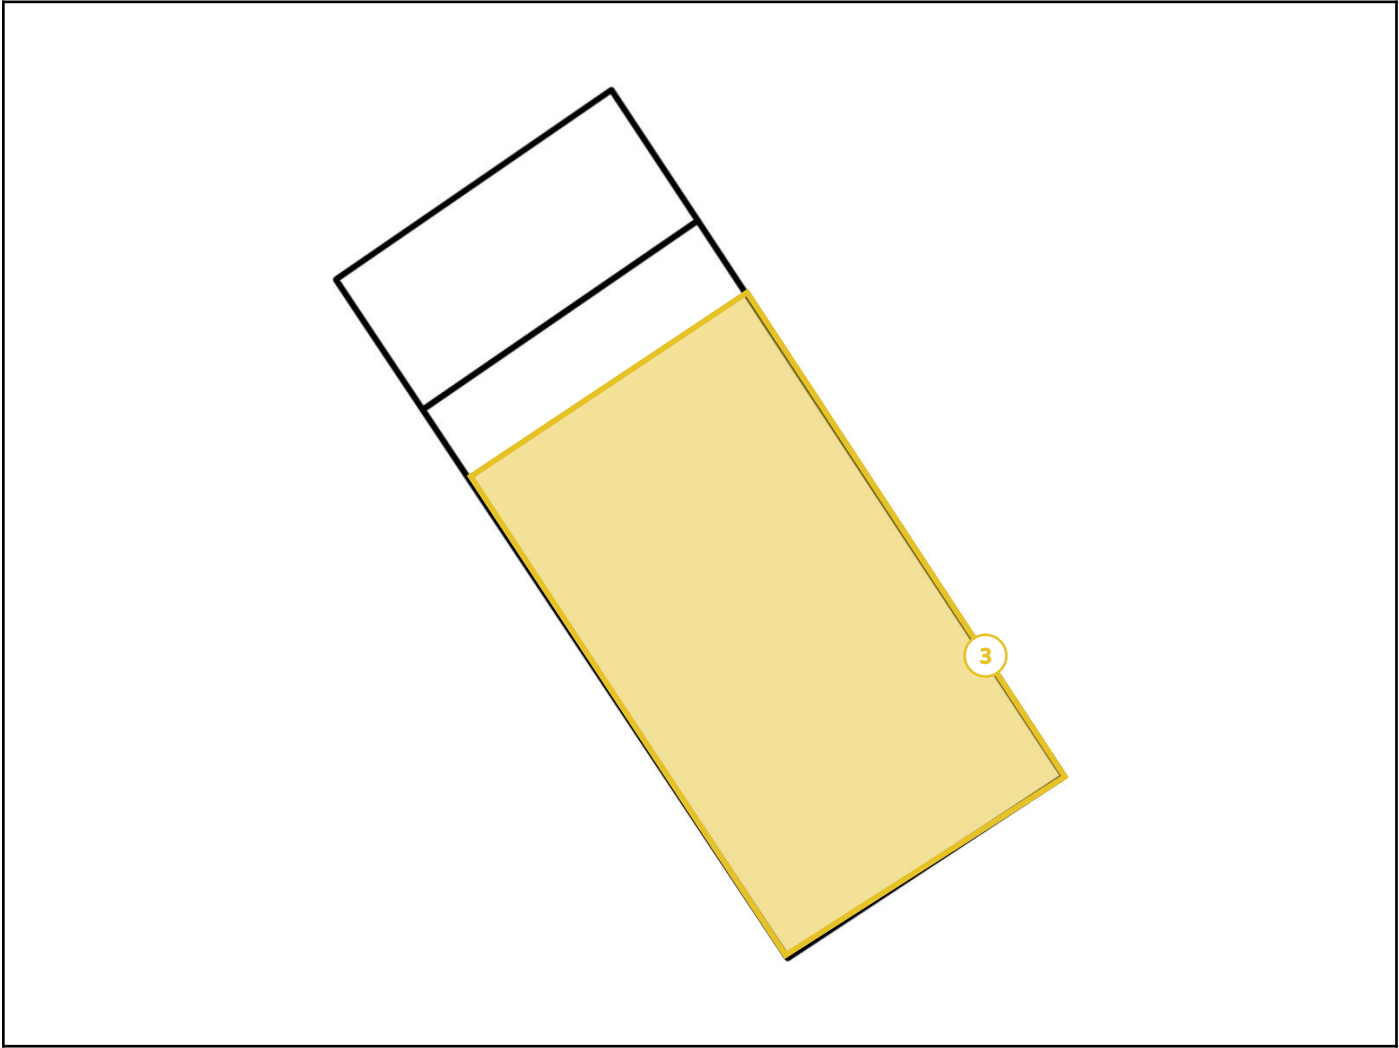
# Plan 1.7: Dak

| Beschrijving | Type | Actie |
|---|---|---|
| 3. Onderdak (type Menuiserite) | Asbestmateriaal | Zorgvuldig beheren |
