Asbestinventarisatetest

Egemsestraat 61, 8750 Wingene

Attestnummer : 20231016-000360.000

Uitgegeven op : 16.10.2023

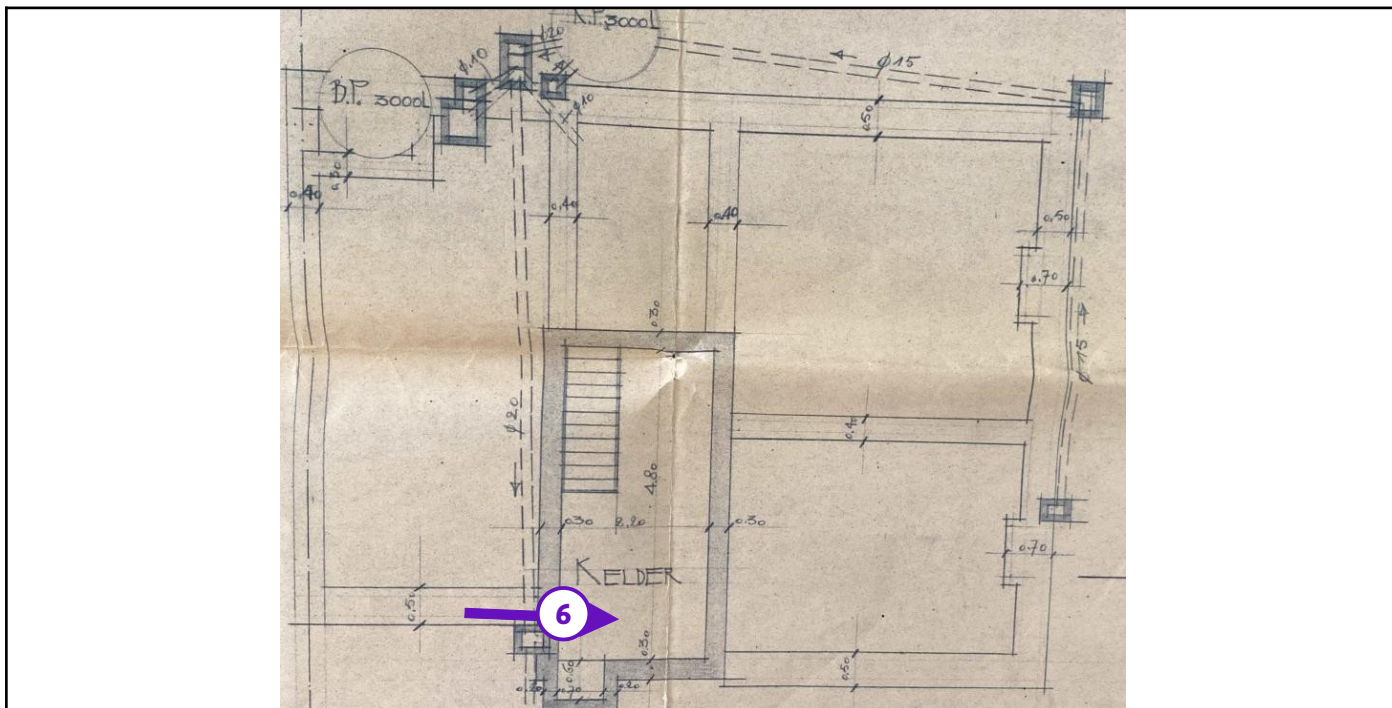
Plan 1.2: Kelder woonhuis

Beschrijving	Type	Actie
6. Toegang tot kelder : wegens aanwezigheid van water	Beperking	-

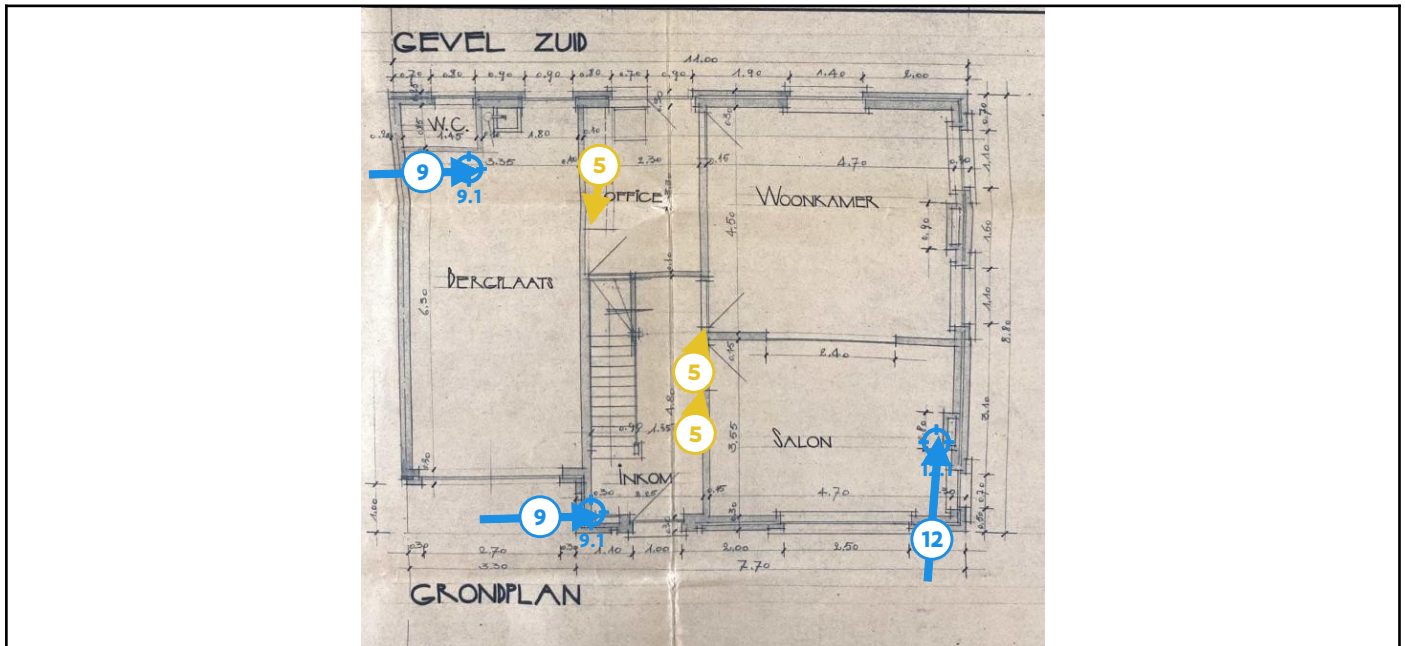
Plan 1.3: Grondplan woonhuis

Beschrijving	Type	Actie
5. Schakelaar/ stopcontact in bakeliet	Asbestmateriaal	Zorgvuldig beheren
9. Pleisterwerk plafond	Geen asbest	-
9.1 Code: BALBO231002-4	Mengmonster	-
12. Kachelkoord bij kachel in living	Geen asbest	-
12.1 Code: BALBO231002-1	Puntmonster	-

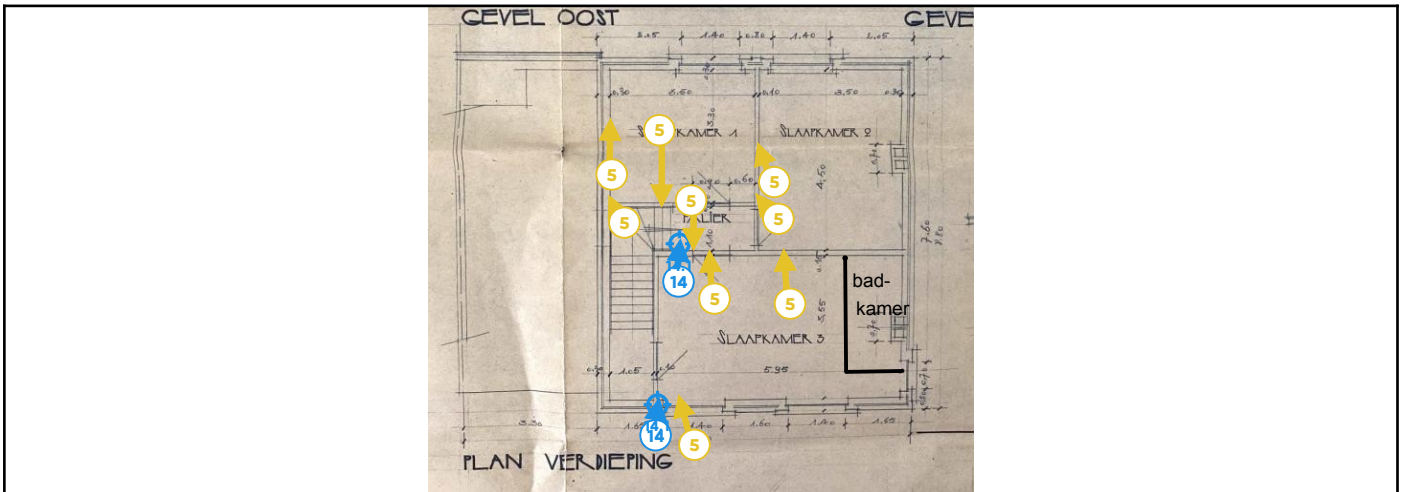
Plan 1.4: Eerste verdieping woonhuis

Beschrijving	Type	Actie
5. Schakelaar/ stopcontact in bakeliet	Asbestmateriaal	Zorgvuldig beheren
14. Pleisterwerk muur	Geen asbest	-
14.1 Code: BALBO23002-3	Mengmonster	-

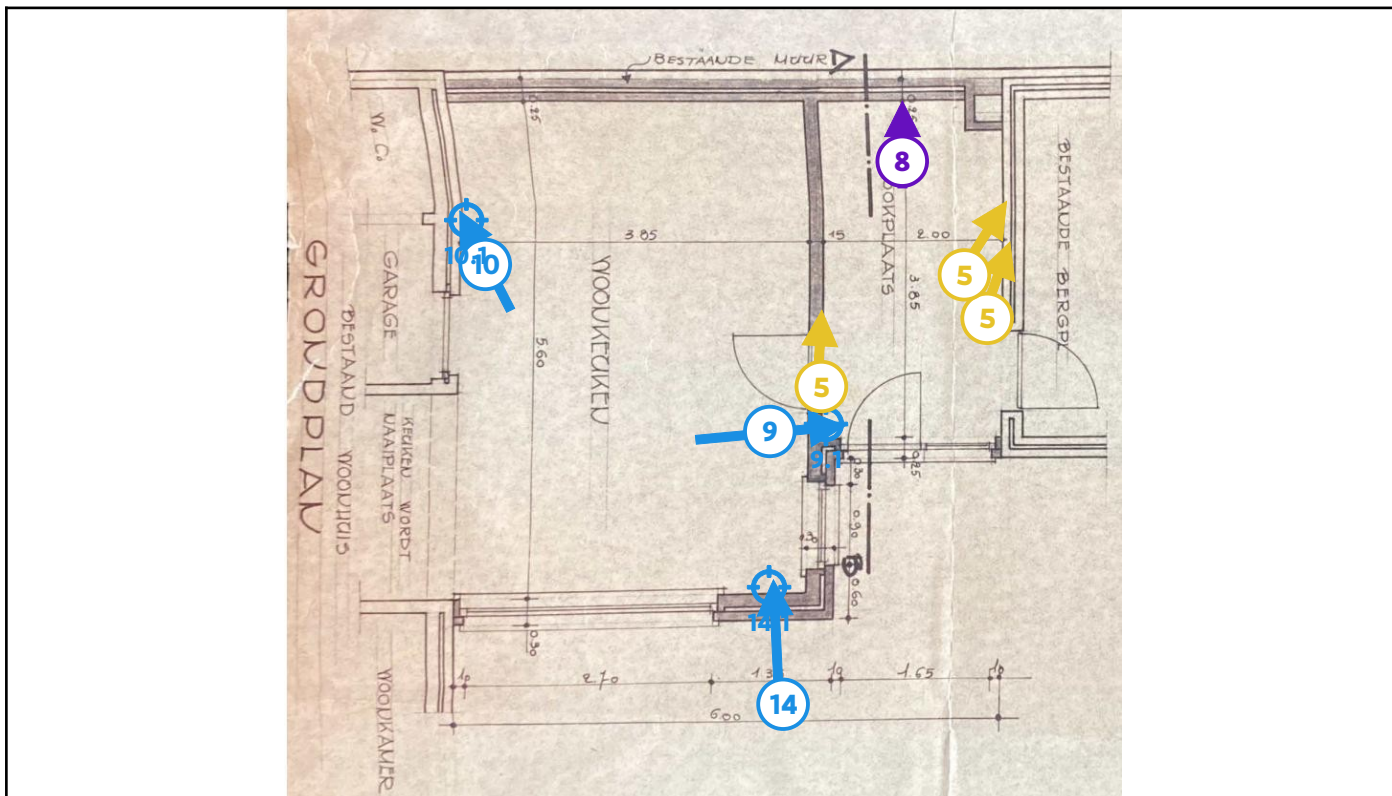
Plan 1.6: Detailplan uitbreiding

Beschrijving	Type	Actie
5. Schakelaar/ stopcontact in bakeliet	Asbestmateriaal	Zorgvuldig beheren
8. Antherm oliebrander	Advies	-
9. Pleisterwerk plafond	Geen asbest	-
9.1 Code: BALBO231002-4	Mengmonster	-
10. Kachelkoord bij allesbrander in keuken	Geen asbest	-
10.1 Code: BALBO231002-2	Puntmonster	-
14. Pleisterwerk muur	Geen asbest	-
14.1 Code: BALBO23002-3	Mengmonster	-

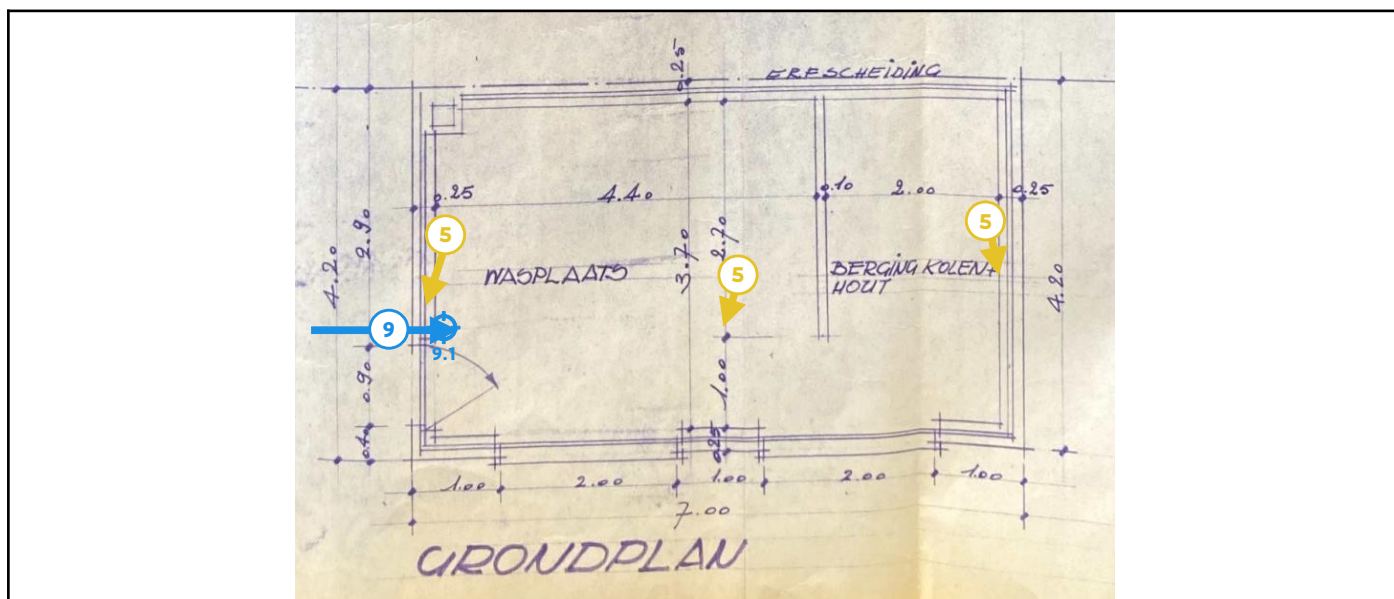
Plan 1.7: Bijgebouw

Beschrijving	Type	Actie
5. Schakelaar/ stopcontact in bakeliet	Asbestmateriaal	Zorgvuldig beheren
9. Pleisterwerk plafond	Geen asbest	-
9.1 Code: BALBO231002-4	Mengmonster	-

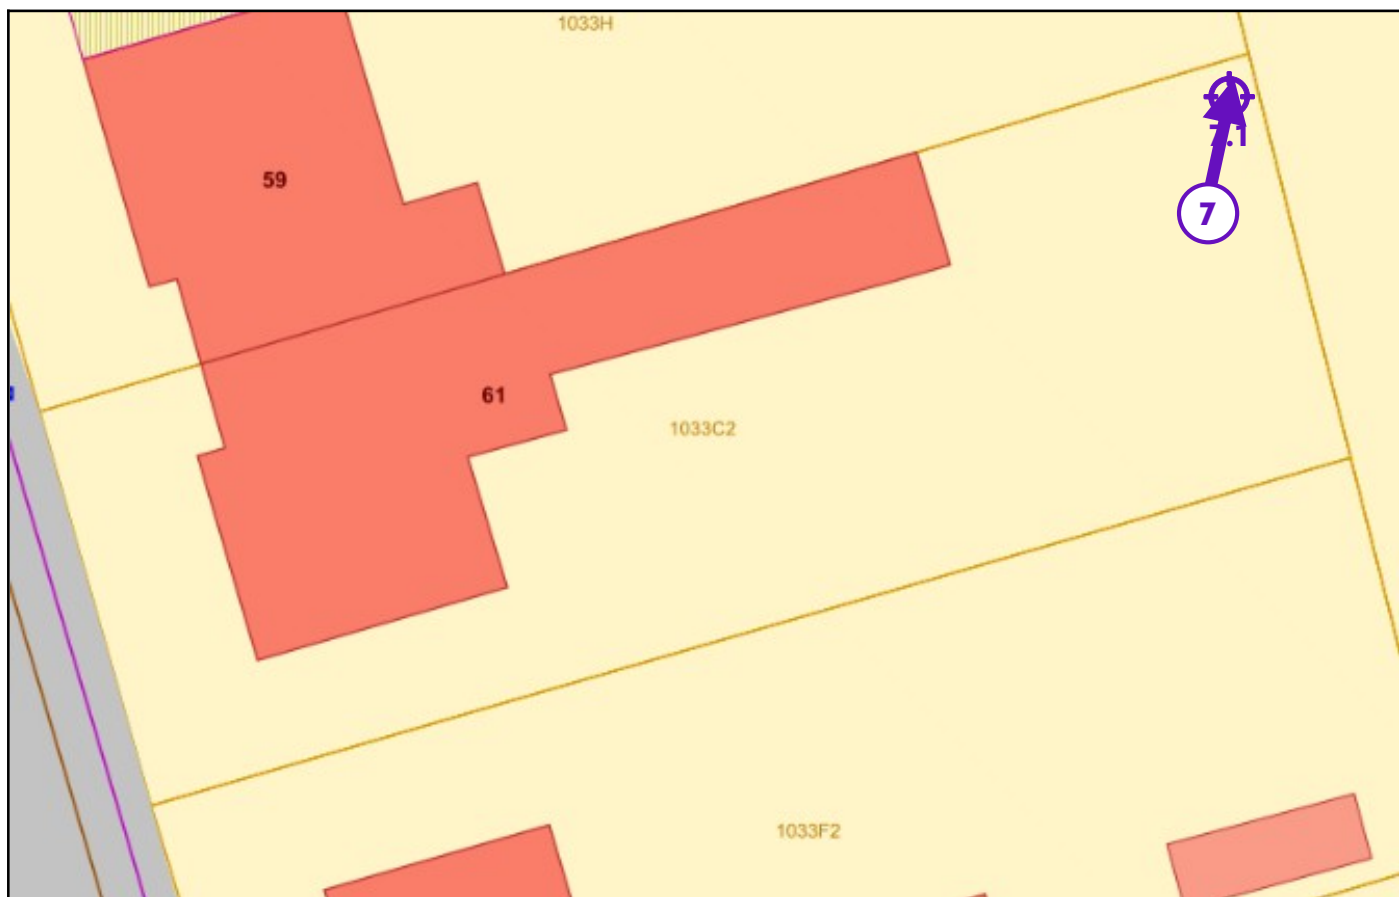
Plan 2.1: Vaststellingen buiten de constructies

Beschrijving	Type	Actie
7. Golfplaat op put	Roerend goed	-
7.1 Code: BALBO231002-8	Puntmonster	-

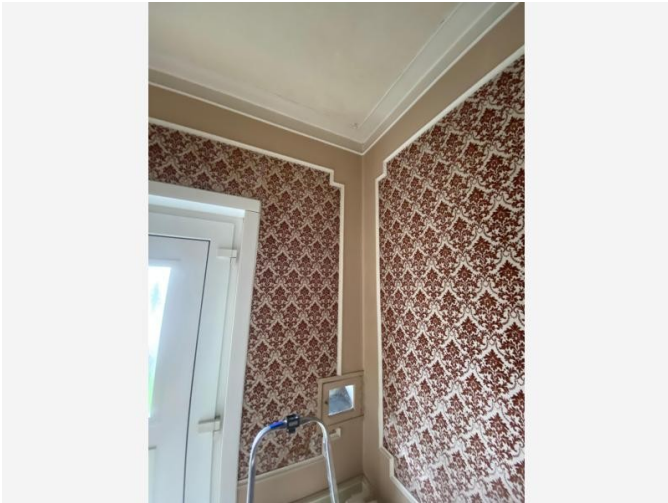
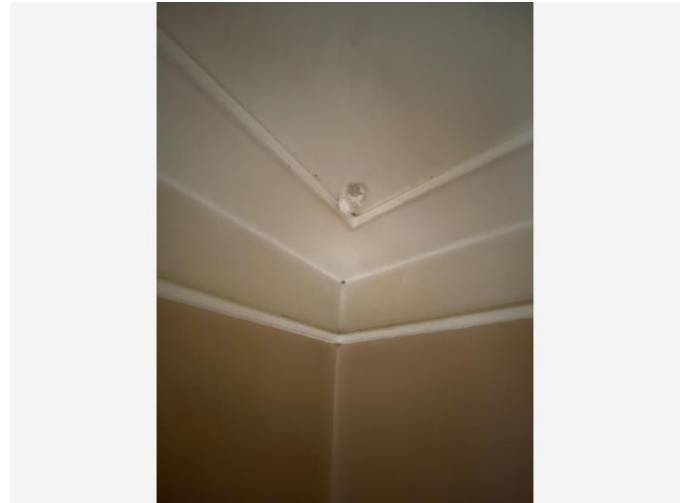
Fiche 9: Pleisterwerk plafond

Geen asbest

Bindmiddel van materiaal	Gips - kalk
Gebondenheid op basis van bindmiddel	Niet-hechtgebonden
Hoeveelheid (oppervlakte - dikte - aantal)	• 220,00 m ² - 2,00 cm - 1 stuk
Totaal volume	4,40 m ³
Identificatiemethode	Vaststelling met monstername
Destructieve handeling voor identificatie	Nee
Opmerking	Op de gelijkvloerse verdieping is het plafond bezet met planchetten in de keuken en de wc. De zolder is ook niet bepleisterd. In het bijgebouw (verste gedeelte) is ook een gedeelte nog ruwe baksteen. De berekening van het pleisterwerk is een ruwe schatting.

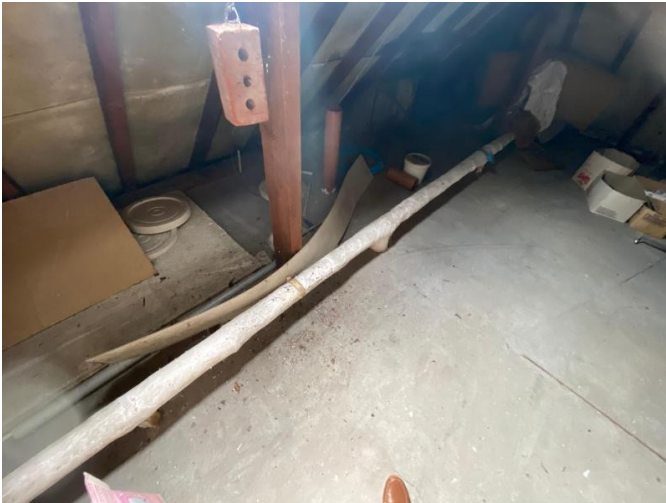
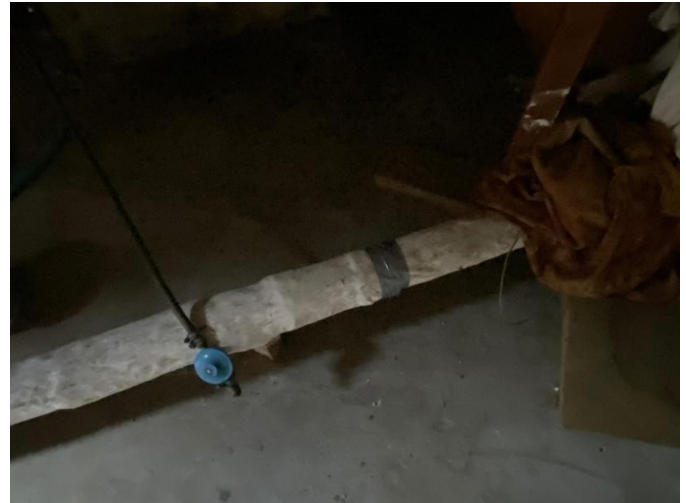
Fiche 11: Buisisolatie op zolder

Geen asbest

Gebondenheid op basis van bindmiddel	Niet-hechtgebonden
Hoeveelheid (lengte - omtrek - dikte - aantal)	<ul style="list-style-type: none"> • 10,00 m - 25,00 cm - 3,00 cm - 1 stuk
Totaal volume	0,075 m ³
Identificatiemethode	Vaststelling met monsternamen
Destructieve handeling voor identificatie	Nee
Opmerking	Er werden 4 staalnames uitgevoerd waarbij er 2 op de rechte stukken en 2 in kromme stukken.

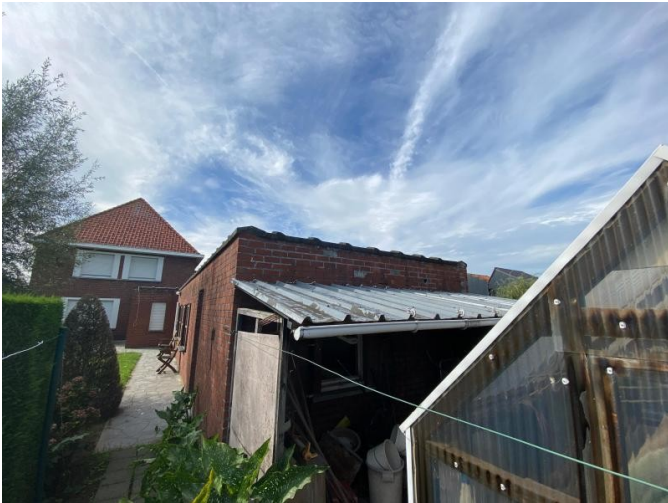
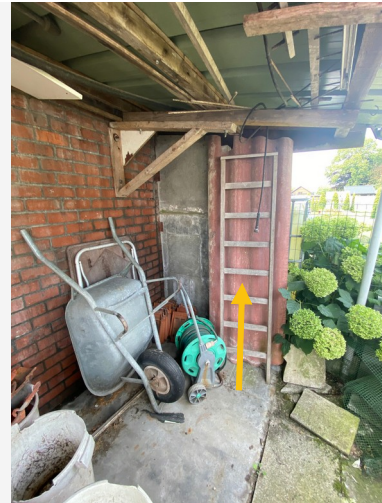
Fiche 15: Golfplaat als muur

Geen asbest
