Asbestinventarisatetest

Labostraat 28, 9160 Lokeren

Attestnummer : 20241029-000203.000

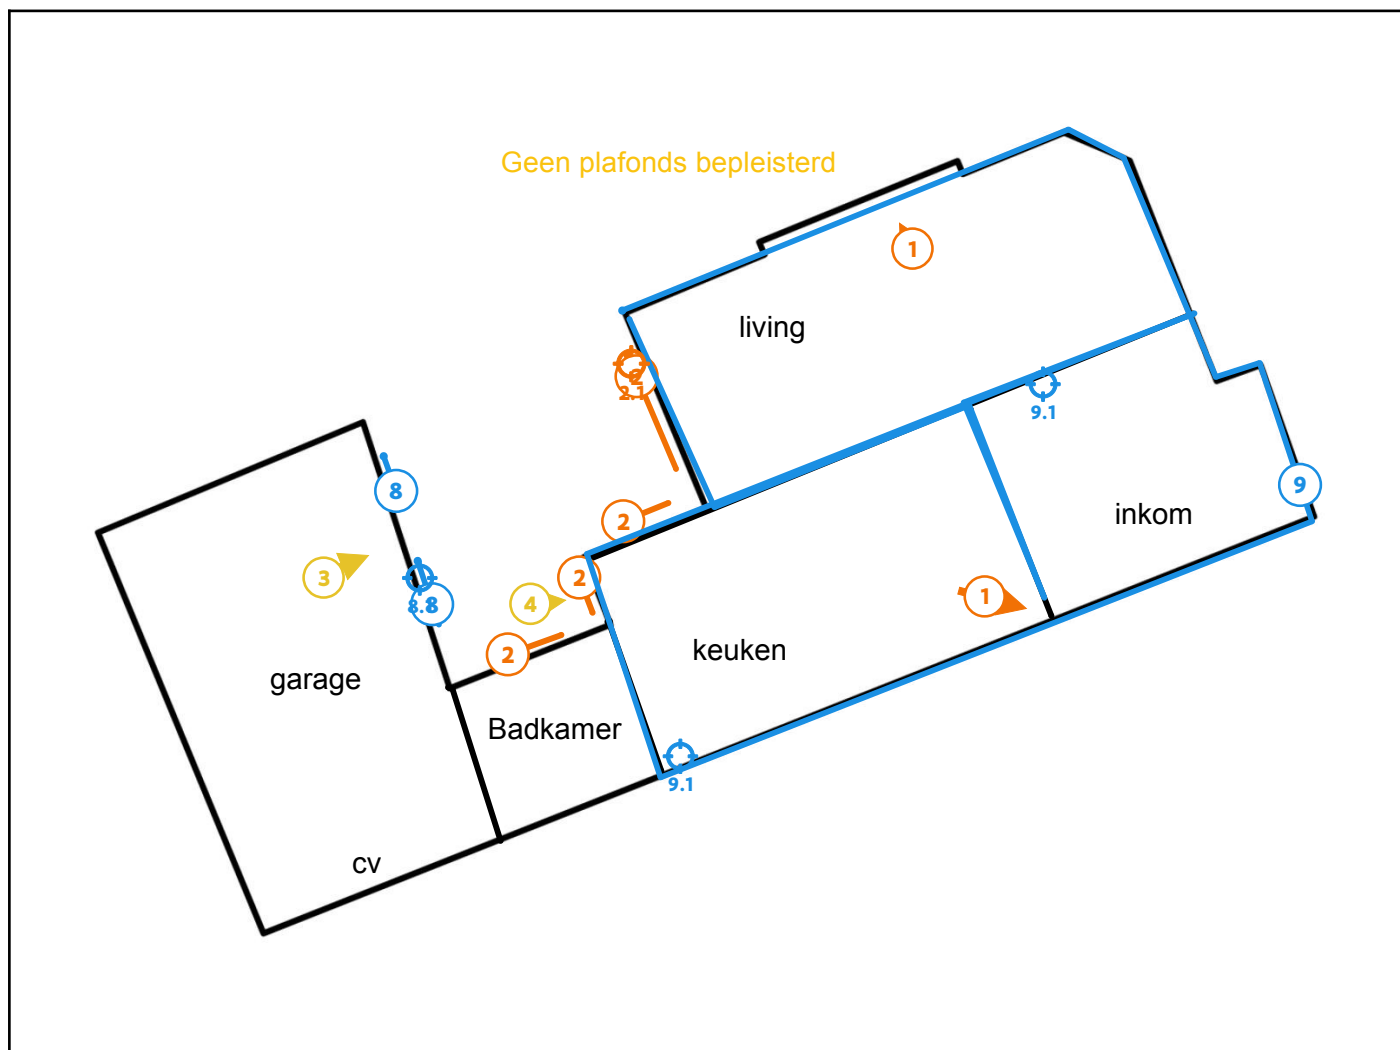
Plan 1.1: Hoofgebouw plan

Beschrijving	Type	Actie
1. koord in kachel	Asbestmateriaal	Verwijderen
2. kit aluminium ramen raam muur	Asbestmateriaal	Verwijderen
2.1 Code: 2	Puntmonster	-
3. bakeliet	Asbestmateriaal	Zorgvuldig beheren
4. deurpaneel	Asbestmateriaal	Zorgvuldig beheren
7. Pleisterwerk plafonds	Advies	-
8. kit houten ramen raam muur	Geen asbest	-

8.1 Code: 3	Puntmonster	-
9. Pleisterwerk muren	Geen asbest	-
9.1 Code: 1	Mengmonster	-

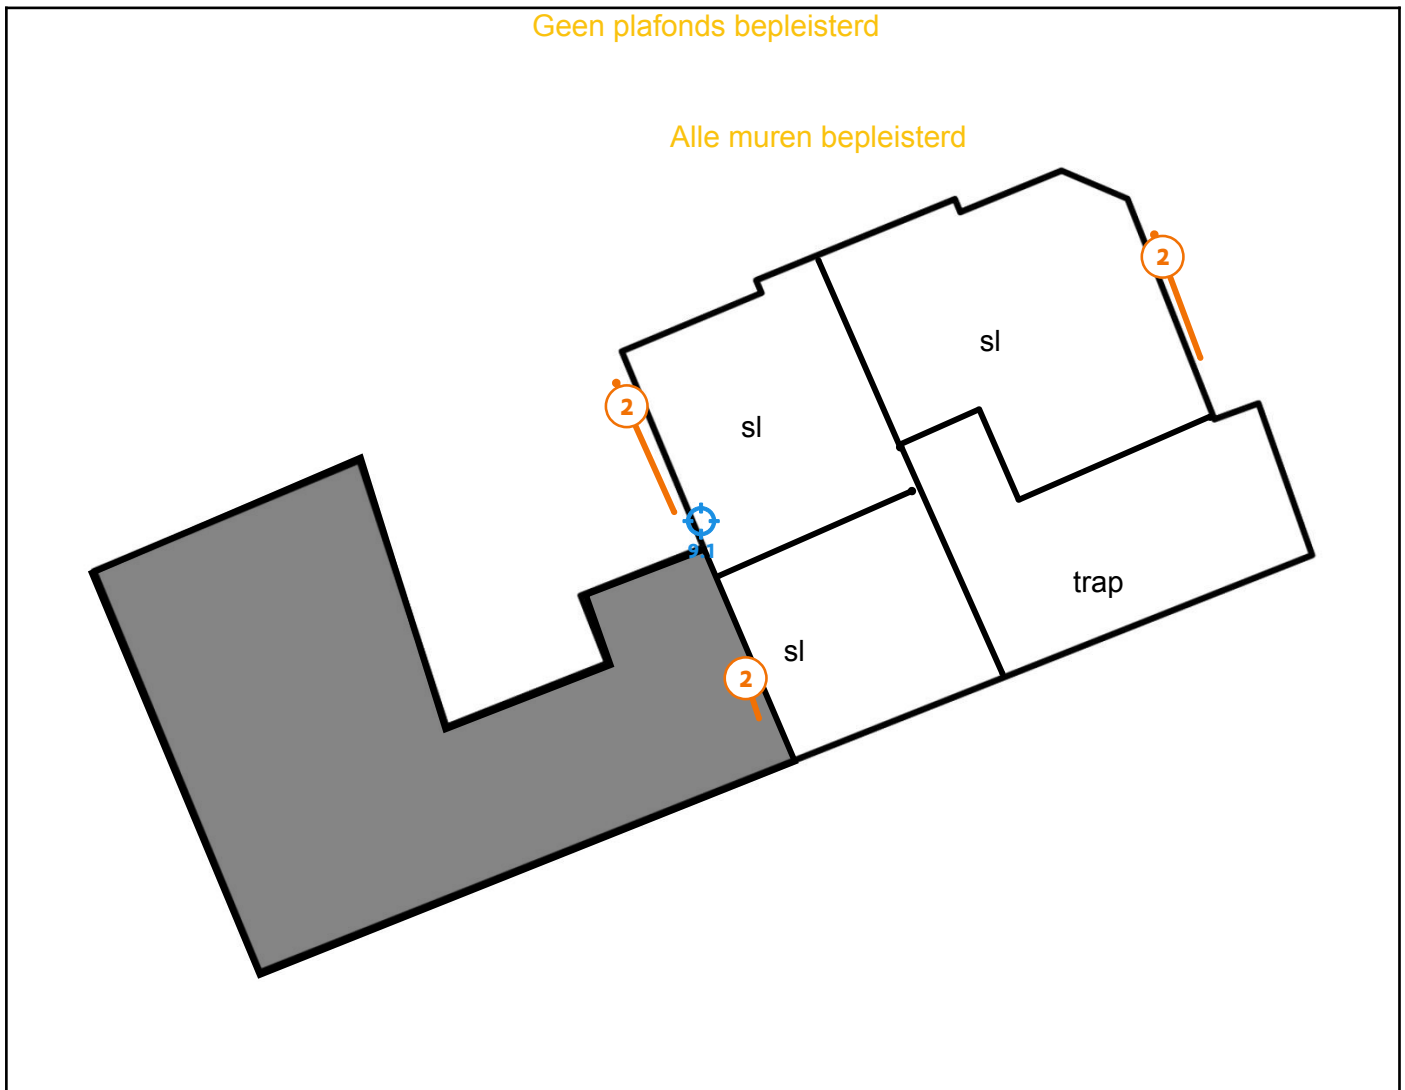
Plan 1.3: Eerste verdiep

Beschrijving	Type	Actie
2. kit aluminium ramen raam muur	Asbestmateriaal	Verwijderen
7. Pleisterwerk plafonds	Advies	-
9. Pleisterwerk muren	Geen asbest	-
9.1 Code: 1	Mengmonster	-

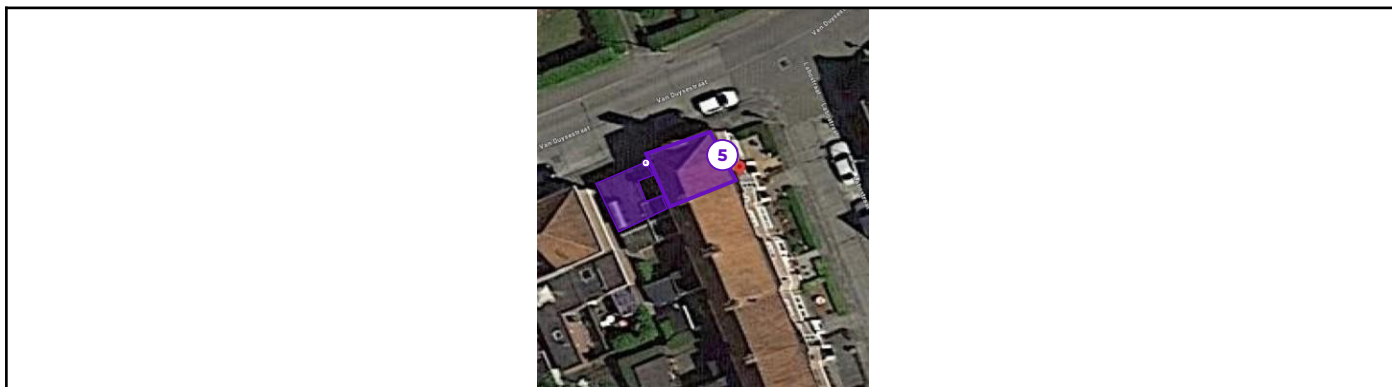
Plan 1.5: labostraat

Beschrijving	Type	Actie
5. onderdak	Advies	-
6. plat dak	Advies	-
