Asbestinventarisatetest

Torenstraat 26, 9160 Lokeren

Attestnummer : 20250213-000016.000

Uitgegeven op : 13.02.2025

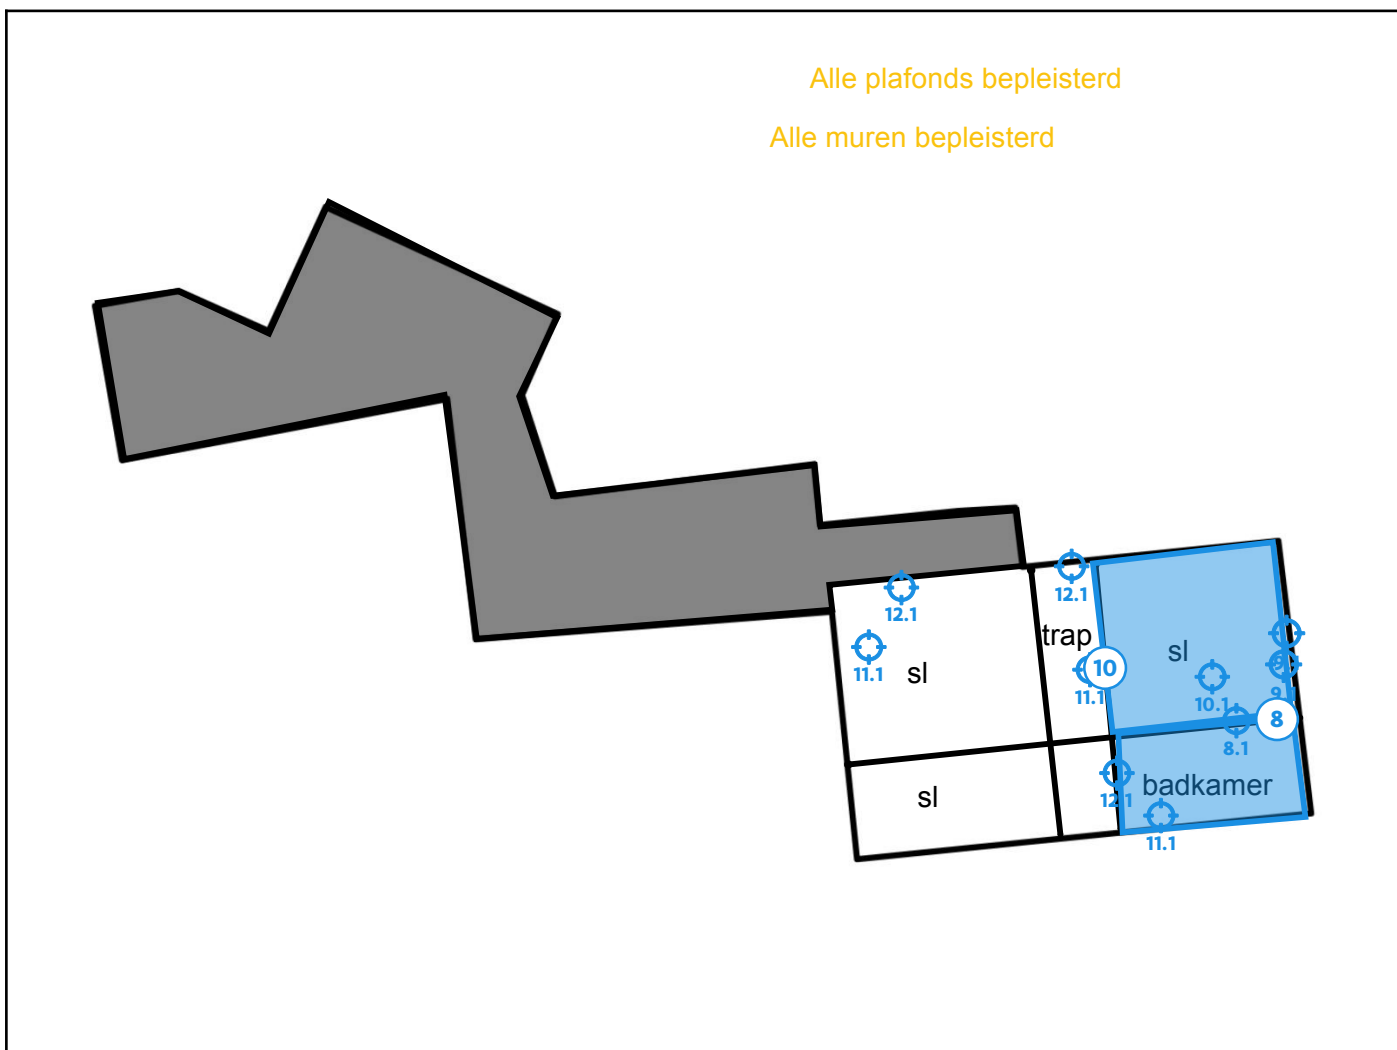
Plan 1.3: Eerste verdiep

Beschrijving	Type	Actie
8. vloerbekleding badkamer	Geen asbest	-
8.1 Code: 5	Mengmonster	-
9. crepie gevel	Geen asbest	-
9.1 Code: 3	Mengmonster	-
10. vloerbekleding sl	Geen asbest	-
10.1 Code: 4	Puntmonster	-
11. bepleistering op de plafonds	Geen asbest	-

11.1 Code: 2	Mengmonster	-
12. bepleistering op de muren	Geen asbest	-
12.1 Code: 1	Mengmonster	-

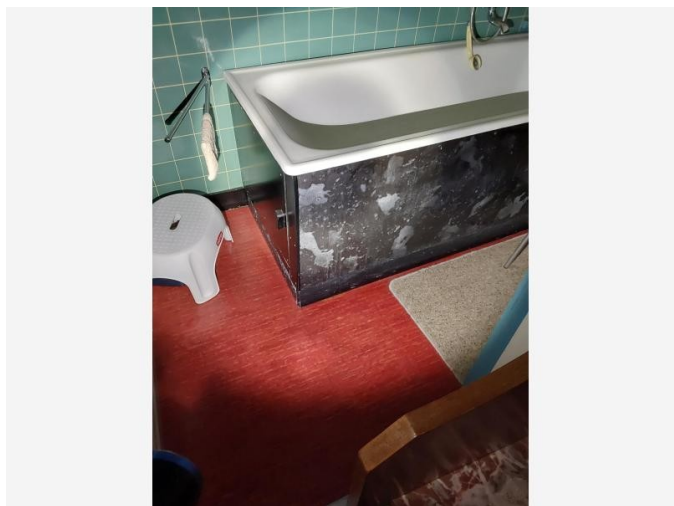
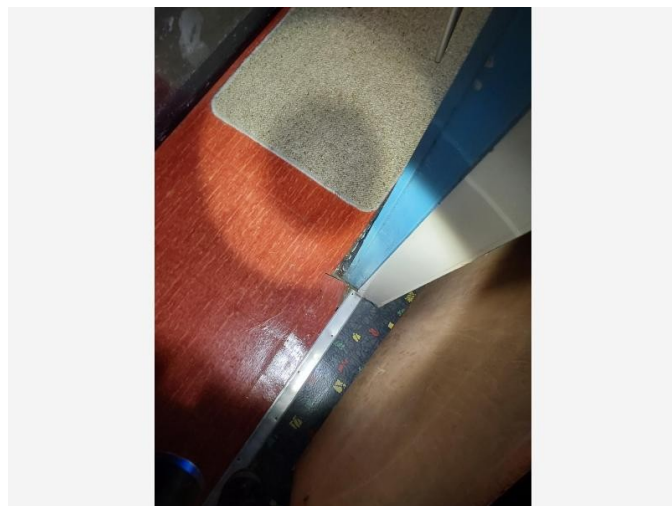
Fiche 8: vloerbekleding badkamer

Geen asbest

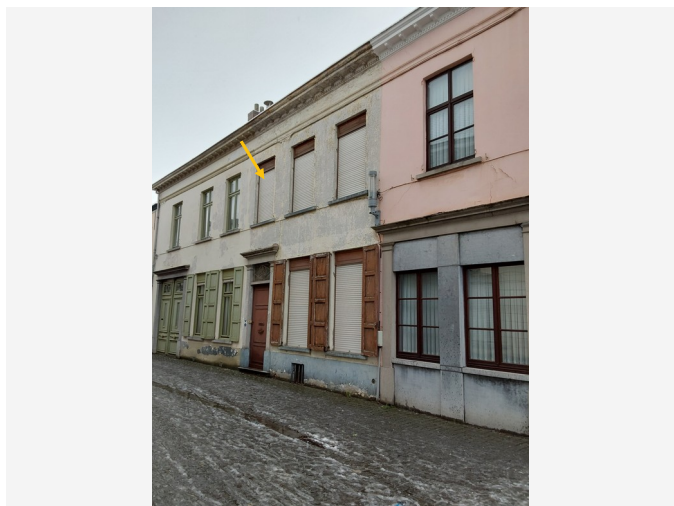
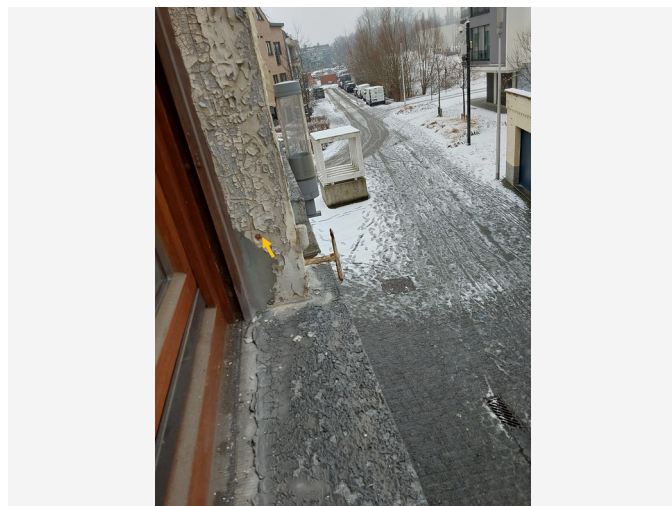
Fiche 9: crepie gevel

Geen asbest

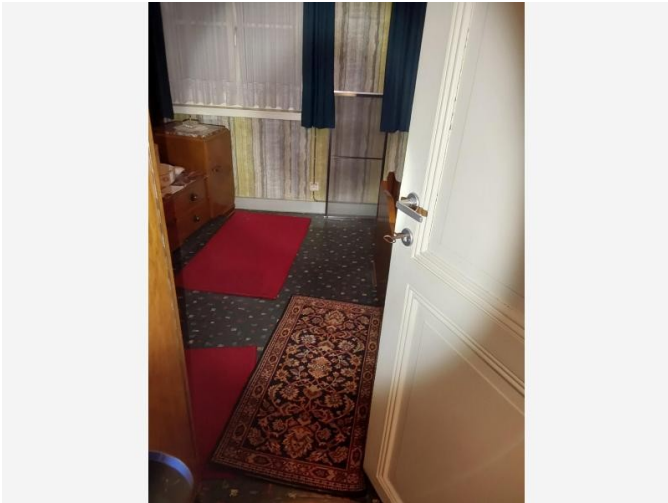
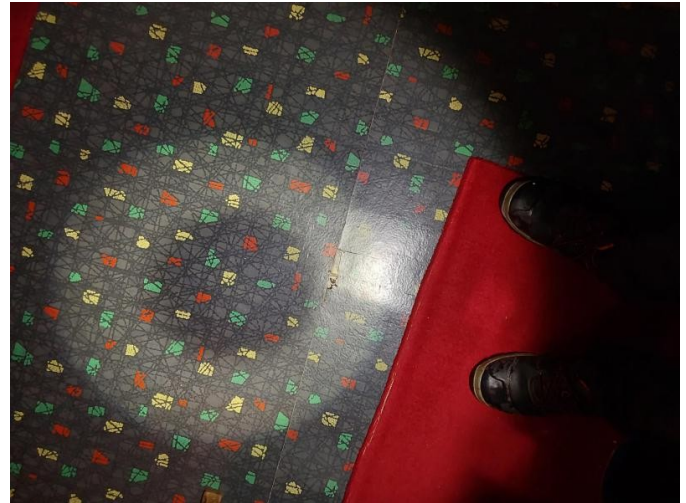
Fiche 10: vloerbekleding sl

Geen asbest

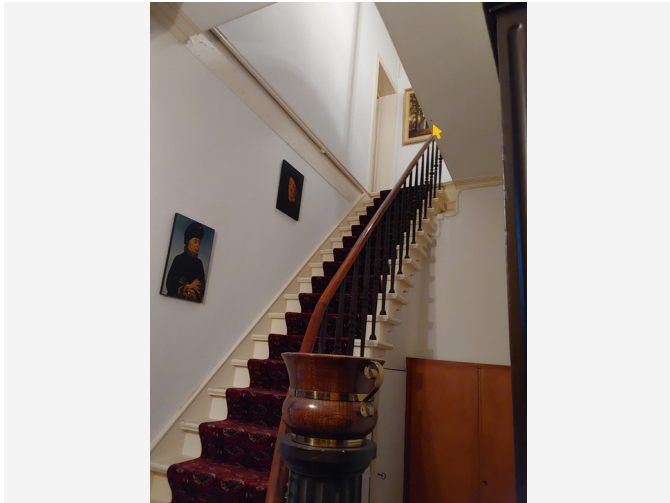
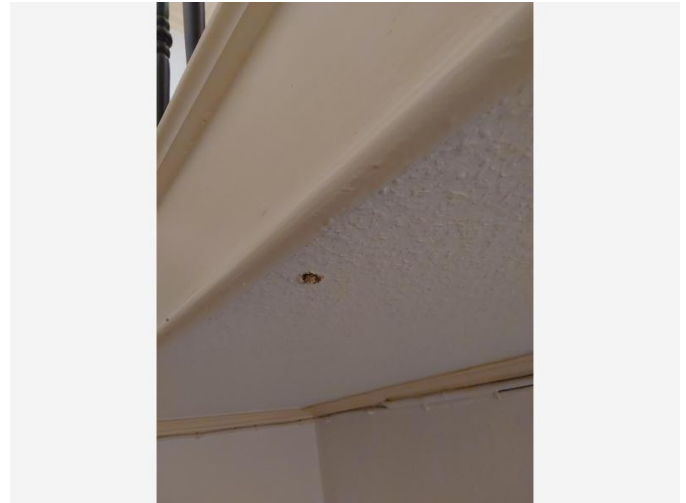
Beschrijving	vloerbekleding sl
Omgeving	Binnen
Primaire drager	Vloer
Bindmiddel van materiaal	Karton - papier - viltachtig
Gebondenheid op basis van bindmiddel	Niet-hechtgebonden
Hoeveelheid (oppervlakte - aantal)	• 12,00 m ² - 1 stuk
Totale oppervlakte	12,00 m ²
Identificatiemethode	Vaststelling met monstername
Destructieve handeling voor identificatie	Nee
Opmerking	Deze oppervlakte is een berekeneerde schatting , Er worden geen rechten verleend aan deze oppervlakten.

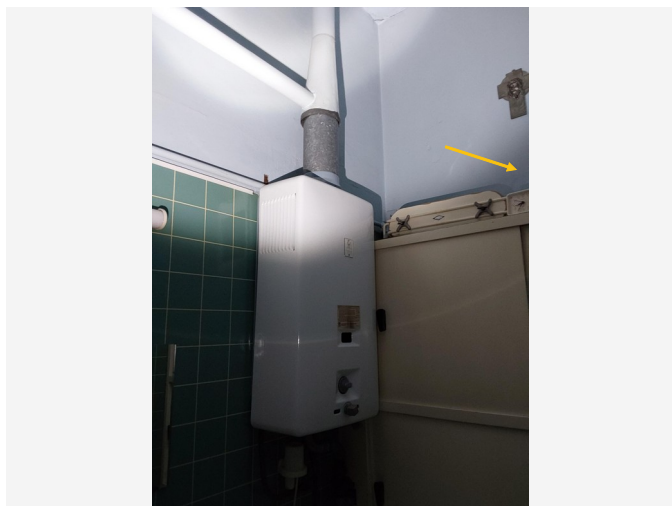
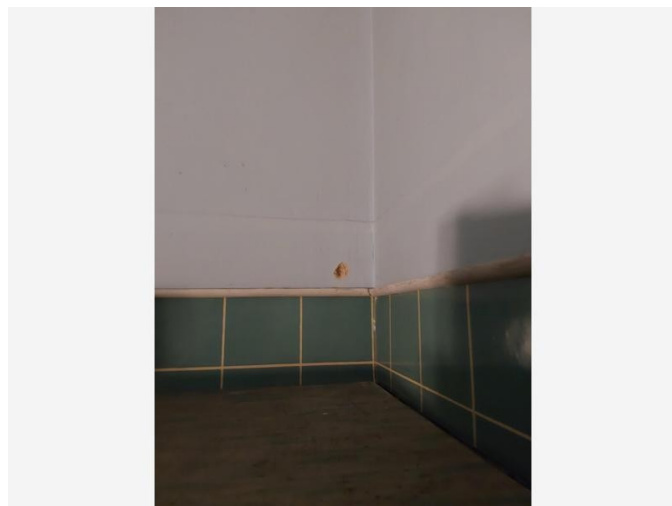
Beschrijving	beploistering op de plafonds
Omgeving	Binnen
Primaire drager	Plafond
Bindmiddel van materiaal	Gips - kalk
Gebondenheid op basis van bindmiddel	Niet-hechtgebonden
Hoeveelheid (oppervlakte - dikte - aantal)	• 154,00 m ² - 1,00 cm - 1 stuk
Totaal volume	1,54 m ³
Identificatiemethode	Vaststelling met monsternamen
Destructieve handeling voor identificatie	Nee
Opmerking	<p>Deze oppervlakte is een berekende schatting, Er worden geen rechten verleend aan deze oppervlakten. De dikte is een schatting die voorkomt uit de monsterplaatsen en is daarom niet altijd representatief.</p> <p>staalname in</p> <p>Natteruimte : badkamer</p> <p>droge ruimte : slaapkamer</p> <p>trappenhal : staal genomen</p> <p>stookplaats : Niet van toepassing</p>
