Asbestinventarisatetest

Heiststeenweg 98, 2580 Putte

Attestnummer : 20240530-000355.000

Niet-asbestveilig

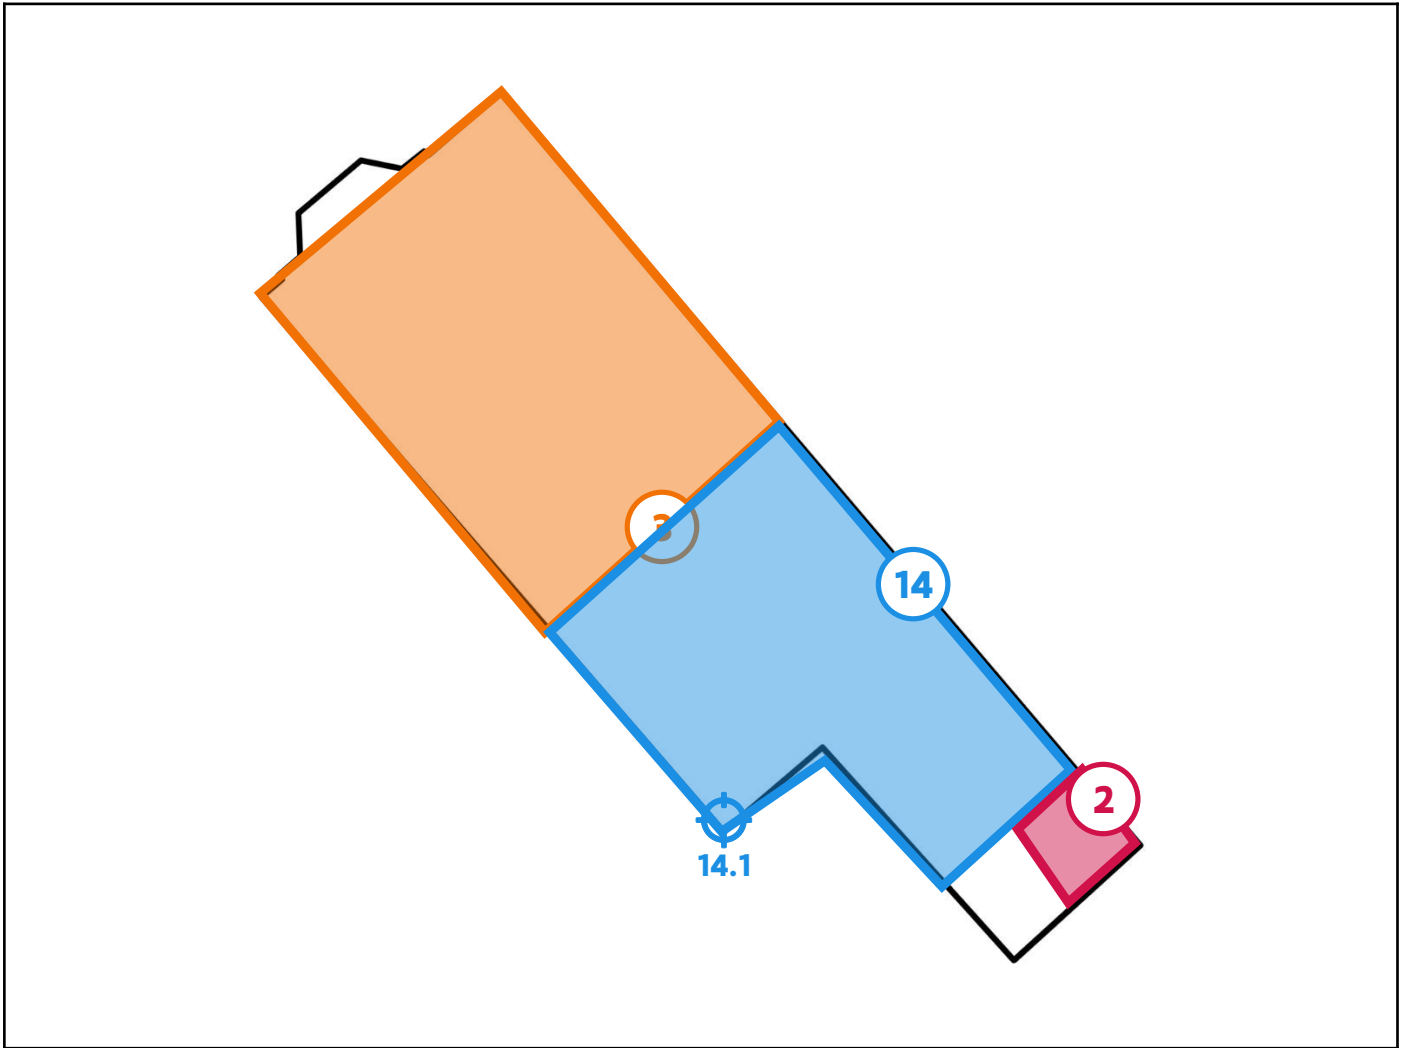
Plan 1.1: Hoofdgebouw plan

| Beschrijving | Type | Actie |
|---|---|---|
| 2. Golfplaten | Asbestmateriaal | Dringend verwijderen |
| 3. Dakleien | Asbestmateriaal | Verwijderen |

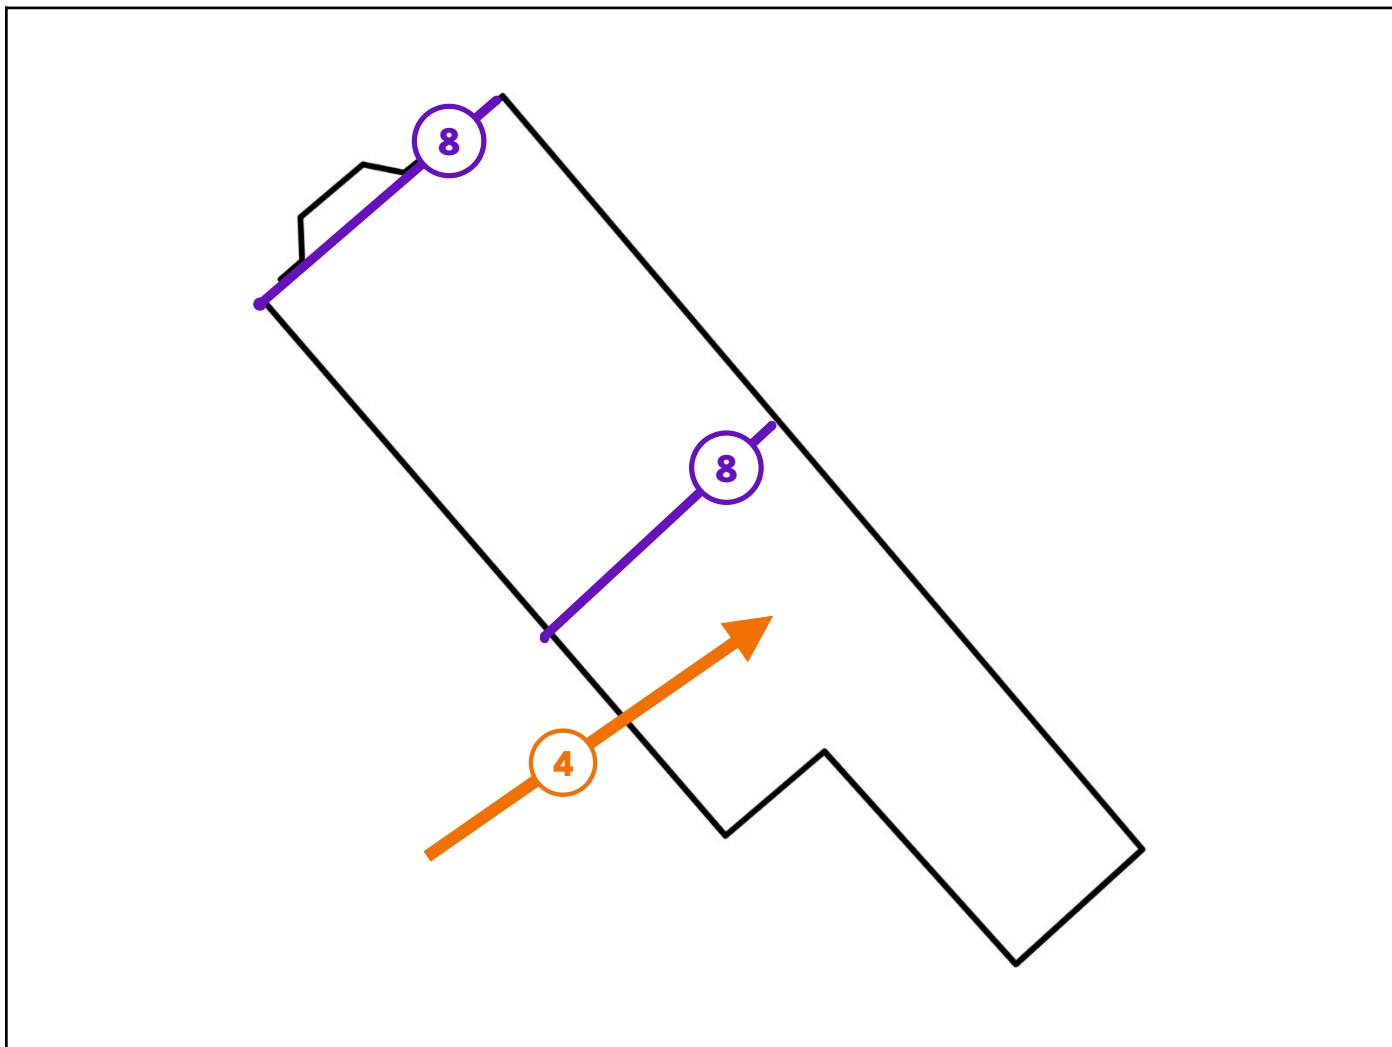
Plan 1.2: Hoofdgebouw plan

| Beschrijving | Type | Actie |
|---|---|---|
| 4. Rookgaskaanaal | Asbestmateriaal | Verwijderen |
| 8. Dakgoot | Beperking | - |

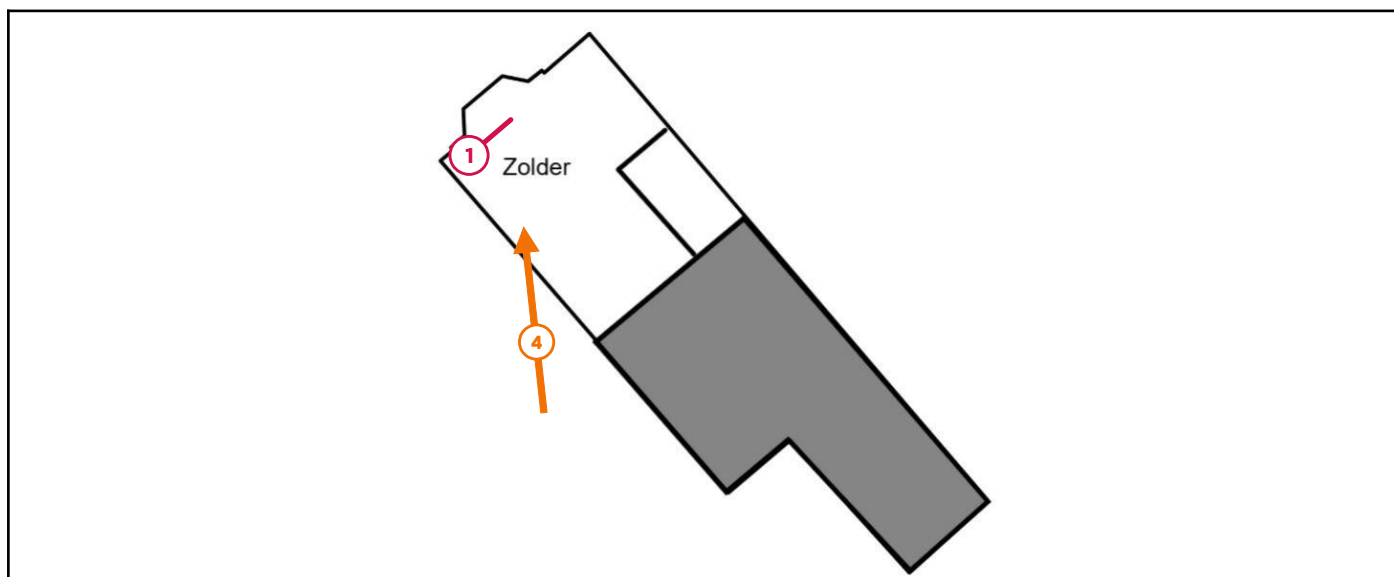
Plan 1.3: Zolder

| Beschrijving | Type | Actie |
|---|---|---|
| 1. Losse cement buis | Asbestmateriaal | Dringend verwijderen |
| 4. Rookgaskanaal | Asbestmateriaal | Verwijderen |

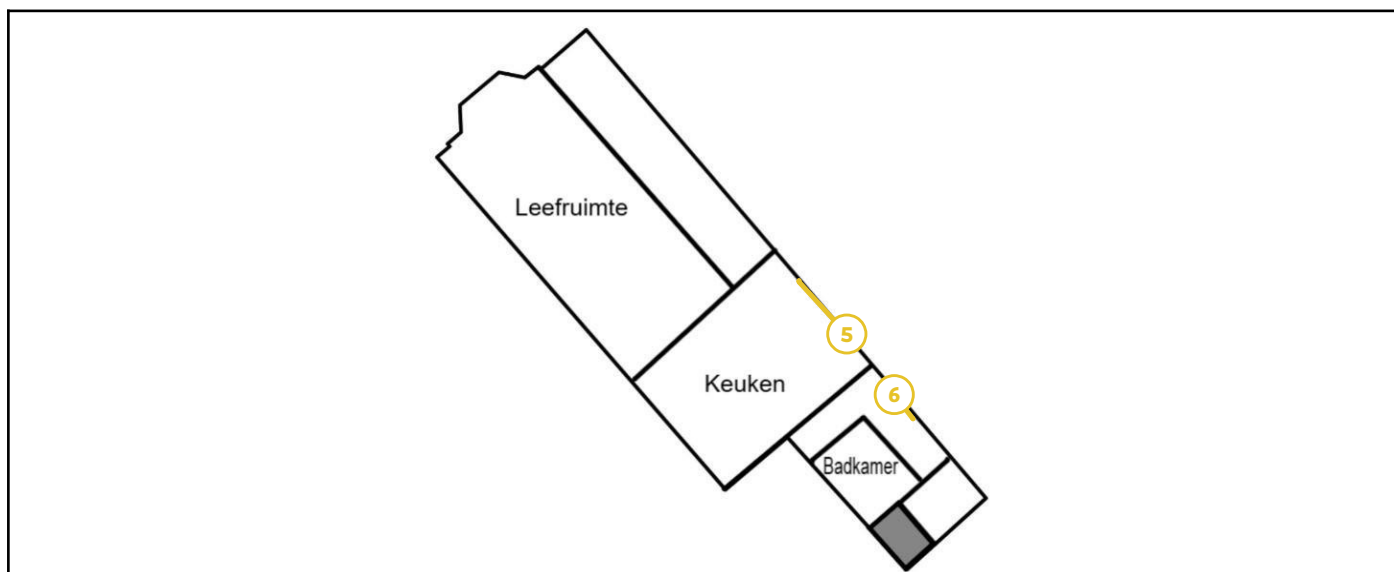
Plan 1.6: Gelijkvloers

| Beschrijving | Type | Actie |
|---|---|---|
| 6. Plaatwerk achterdeur | Asbestmateriaal | Zorgvuldig beheren |

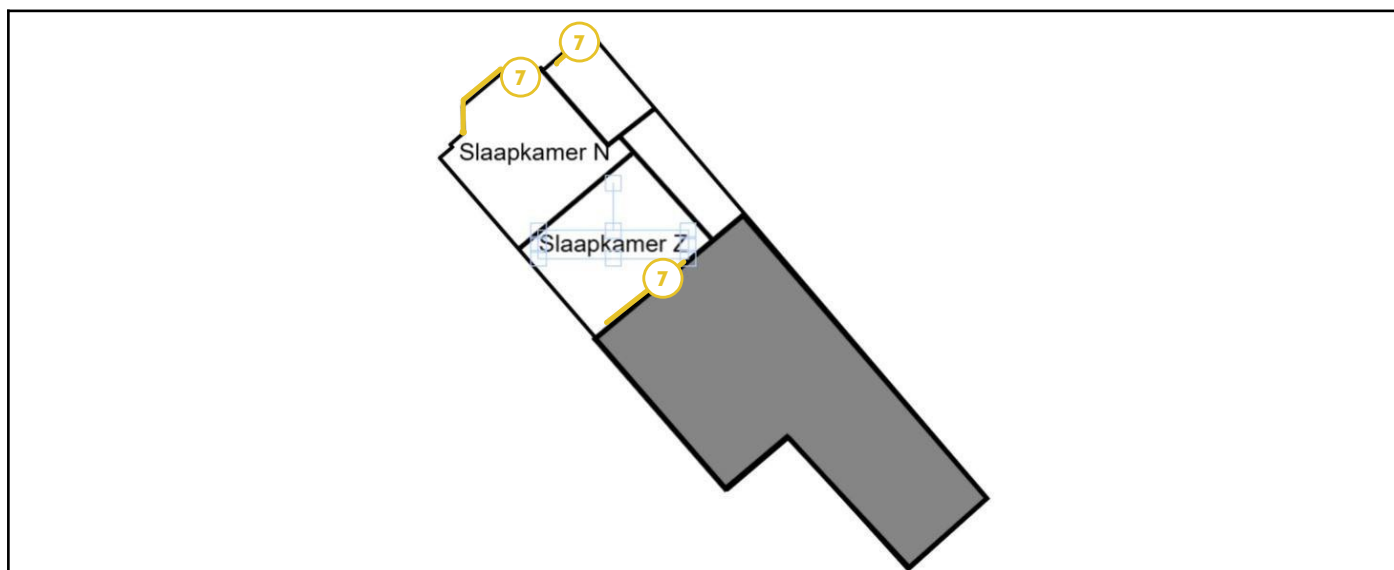
Plan 1.13: Verdieping

| Beschrijving | Type | Actie |
|---|---|---|
| 7. Mastiek aluminium ramen | Asbestmateriaal | Zorgvuldig beheren |

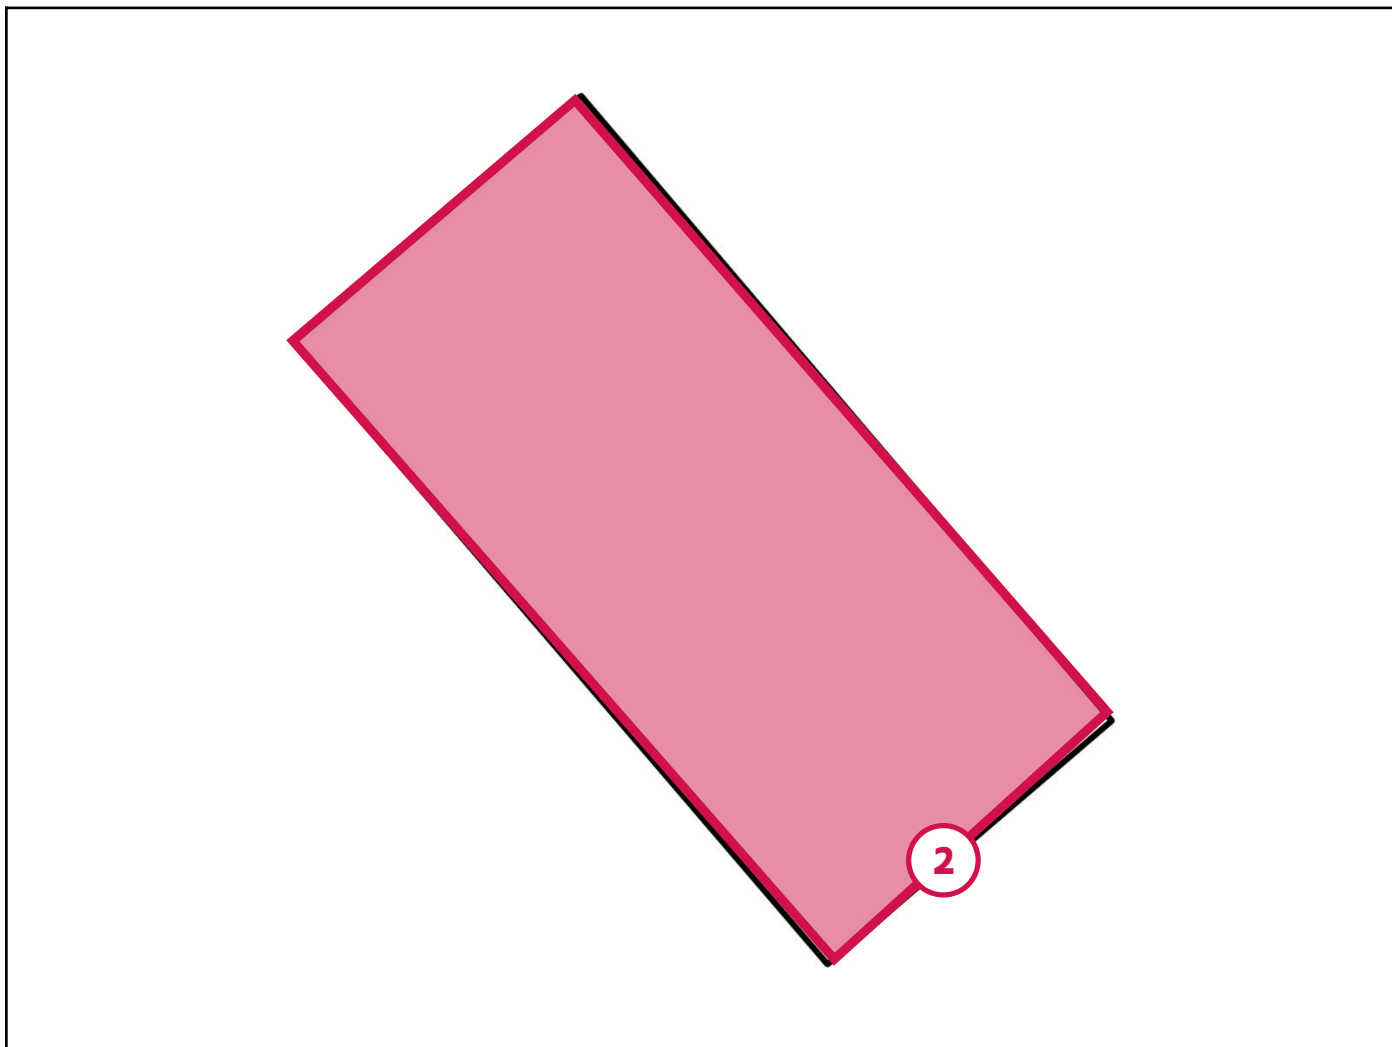
Plan 2.1: Bijgebouw plan

| Beschrijving | Type | Actie |
|---|---|---|
| 2. Golfplaten | Asbestmateriaal | Dringend verwijderen |
