Asbestinventarisatetest

Broekmansstraat 105, 2221 Heist-op-den-Berg

Attestnummer : 20240718-000158.000

Uitgegeven op : 18.07.2024

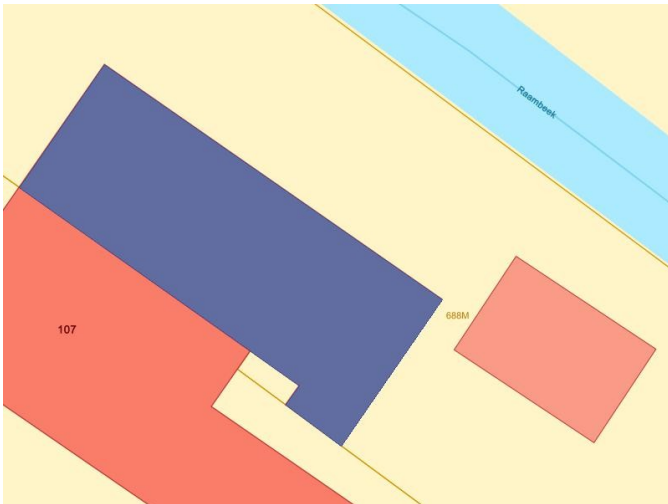
Zone 1: Hoofdgebouw

- 3 Asbestmaterialen**
- 0 Beperkingen
- 0 Uitsluitingen
- 0 Roerende goederen
- 0 Puin, steenslag, (water)bodem
- 0 Adviezen
- 2 Geen asbest**

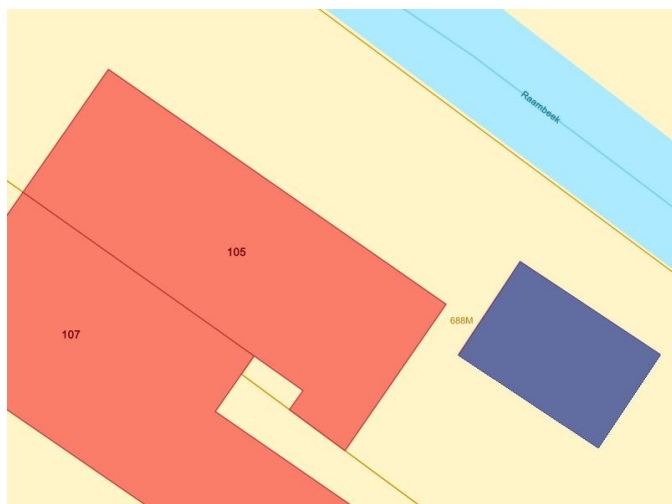
Zone 2: Bijgebouw

- 0 Asbestmaterialen
- 0 Beperkingen
- 0 Uitsluitingen
- 0 Roerende goederen
- 0 Puin, steenslag, (water)bodem
- 0 Adviezen
- 0 Geen asbest
