Asbestinventarisatetest

Broekmansstraat 107, 2221 Heist-op-den-Berg

Attestnummer : 20240718-000161.000

Uitgegeven op : 18.07.2024

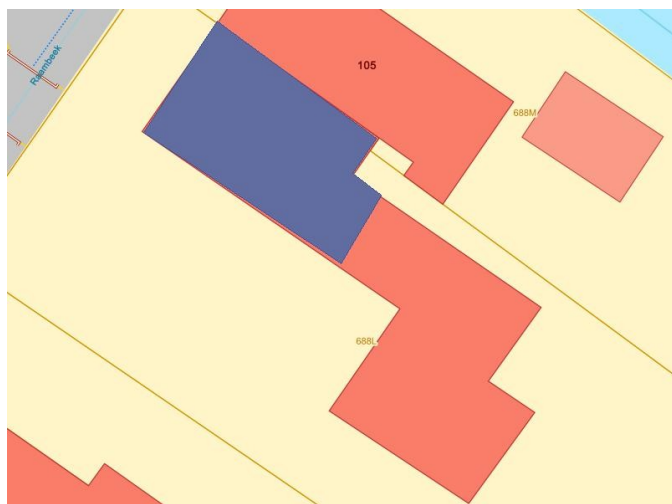
Zone 1: Constructie

- 4 Asbestmaterialen**
- 0 Beperkingen
- 0 Uitsluitingen
- 0 Roerende goederen
- 0 Puin, steenslag, (water)bodem
- 0 Adviezen
- 2 Geen asbest**

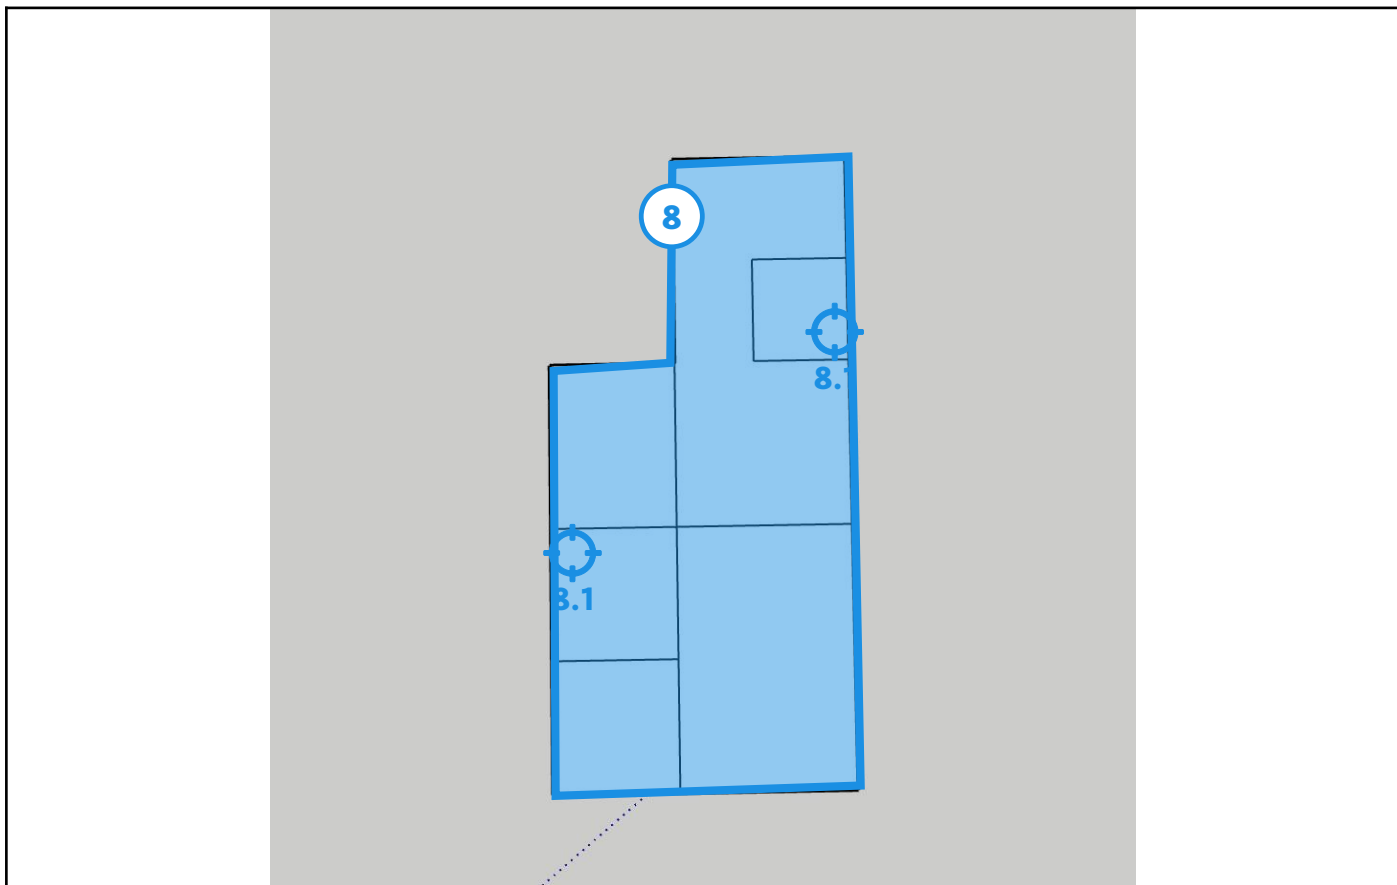
Plan 1.4: Plan 4 glv

Beschrijving	Type	Actie
8. Pleisterwerk plafond	Geen asbest	-
8.1 Code: 0.02	Mengmonster	-

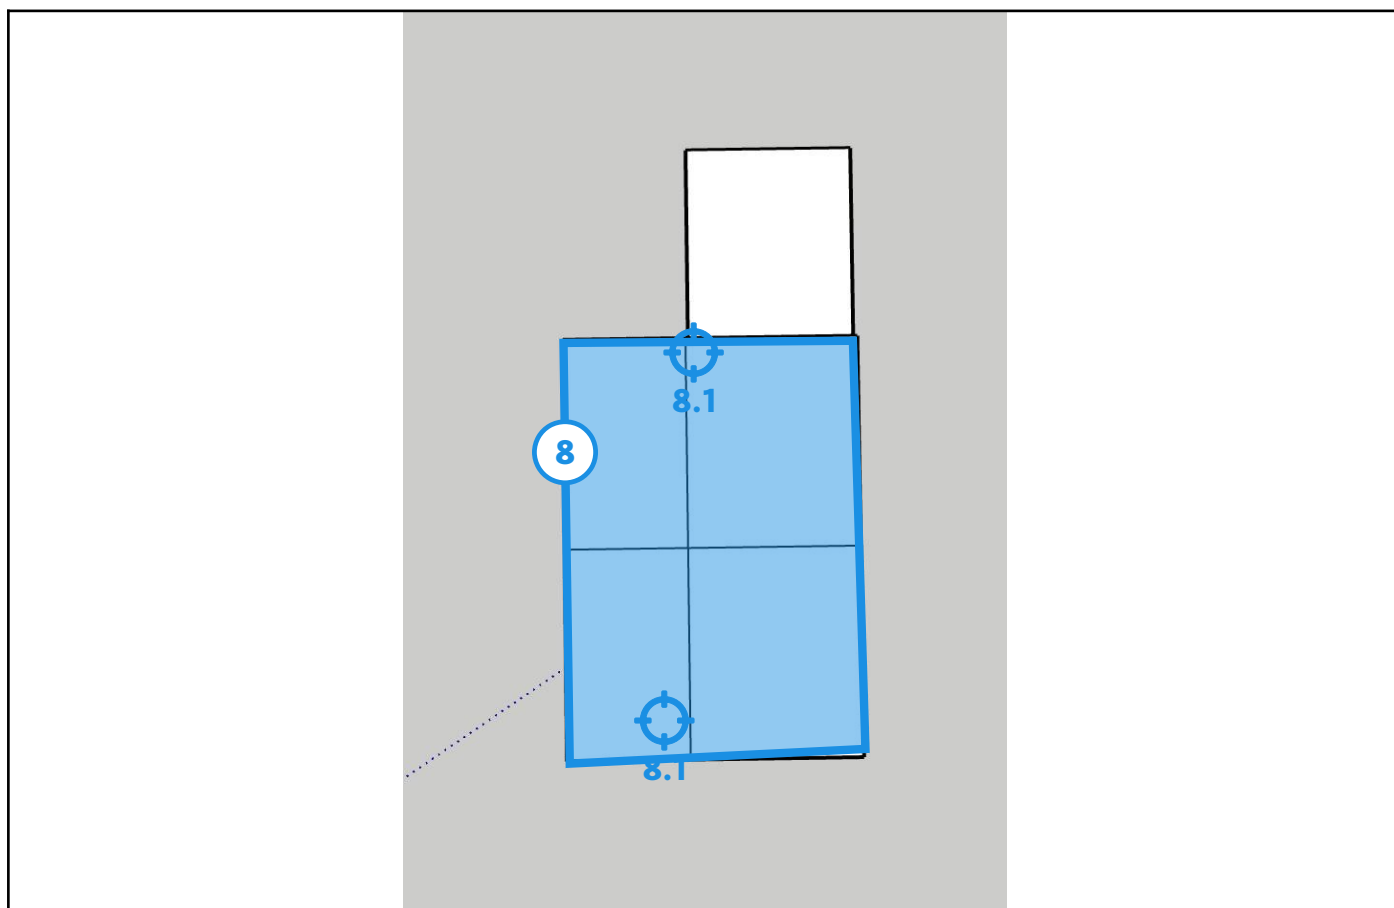
Plan 1.5: Plan 5 1ste verdiep

Beschrijving	Type	Actie
8. Pleisterwerk plafond	Geen asbest	-
8.1 Code: 0.02	Mengmonster	-

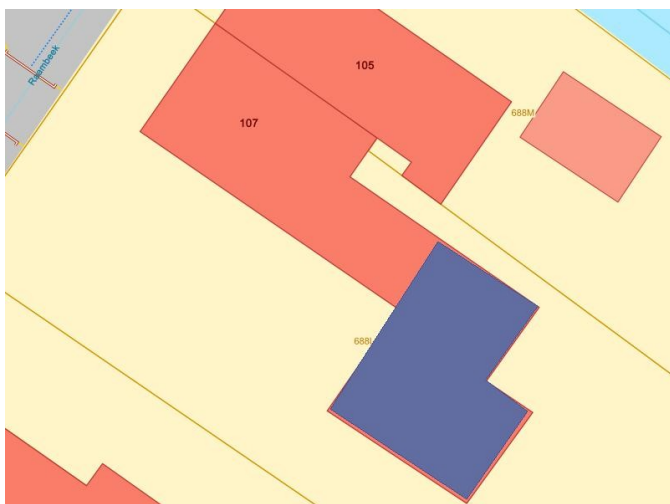
Zone 2: Constructie

2 Asbestmaterialen
