Asbestinventarisatetest

Keizerstraat 21, 8310 Brugge

Attestnummer : 20231011-000503.000

Eindconclusie volgens de wetgeving

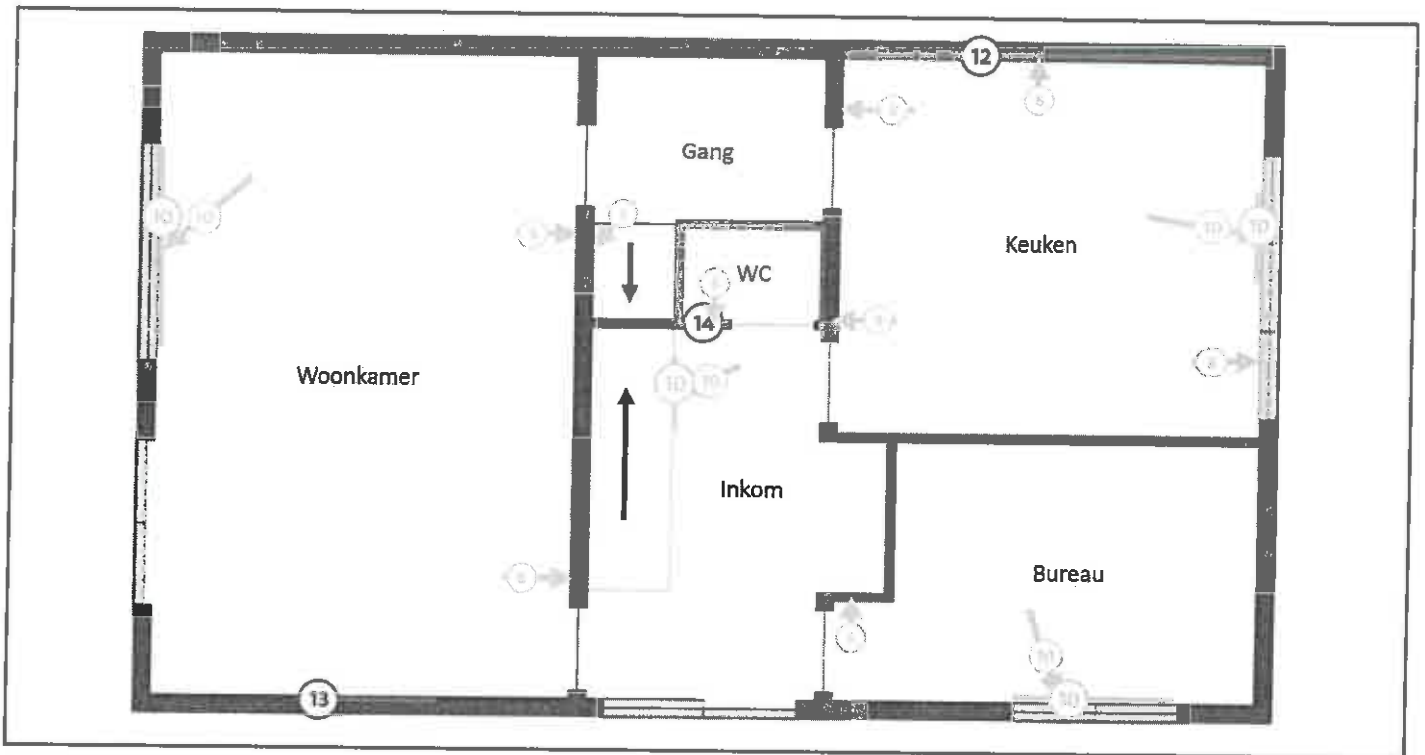
Plan 1.3: Gelijkvloers deel 1

Beschrijving	Type	Actie
5. Bakelieten schakel - en voeding elementen	Asbestmateriaal	Zorgvuldig beheren
10. Dichtingen kolomradiators	Asbestmateriaal	Zorgvuldig beheren
12. Lijm faiencetegels keuken	Advies	-
13. Lijm faiencetegels open haard	Advies	-
14. Lijm faiencetegels toilet	Advies	-

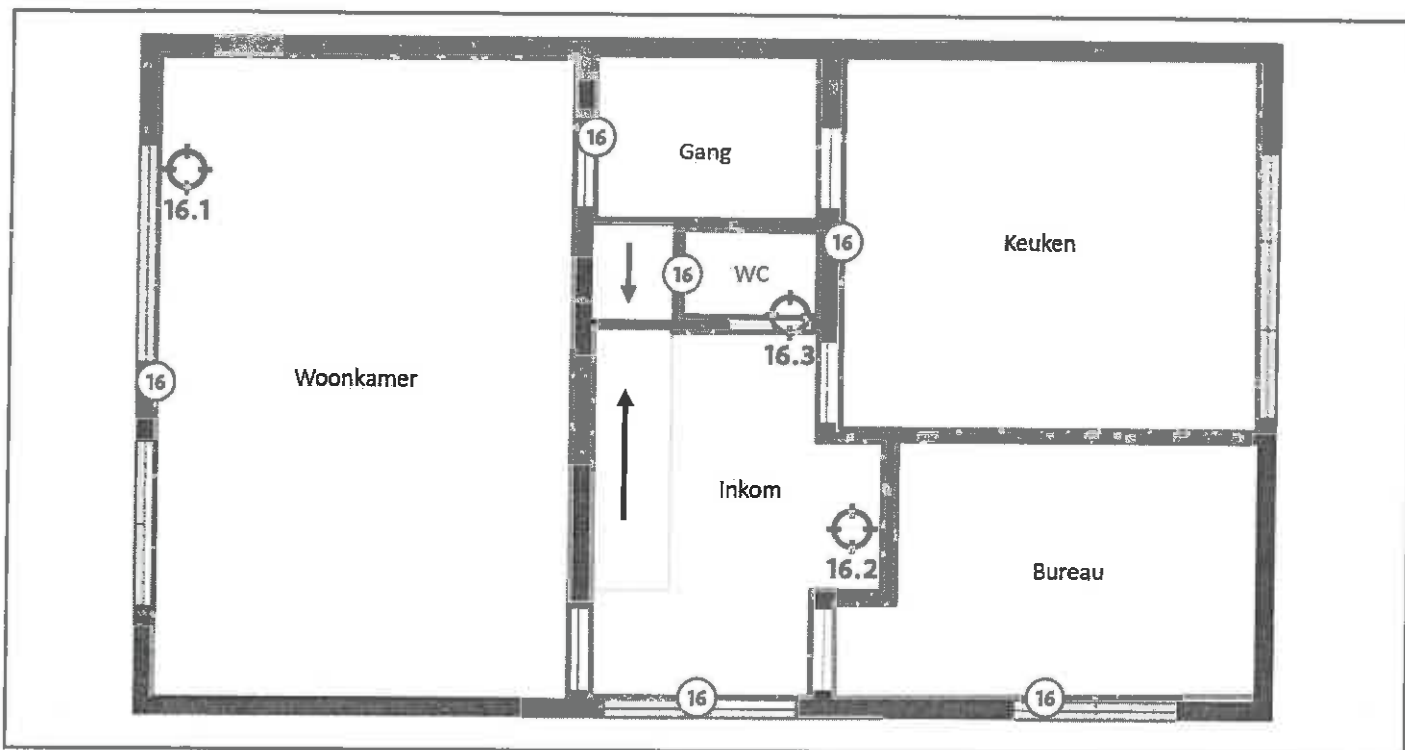
Plan 1.4: Gelijkvloers deel 2

Beschrijving	Type	Actie
16. Pleisterwerk wanden	Geen asbest	-
16.1 Code: 36 2023-36 Staal 1.1	Mengmonster	-
16.2 Code: 36 2023-36 Staal 1.2	Mengmonster	-
16.3 Code: 36 2023-36 Staal 1.3	Mengmonster	-

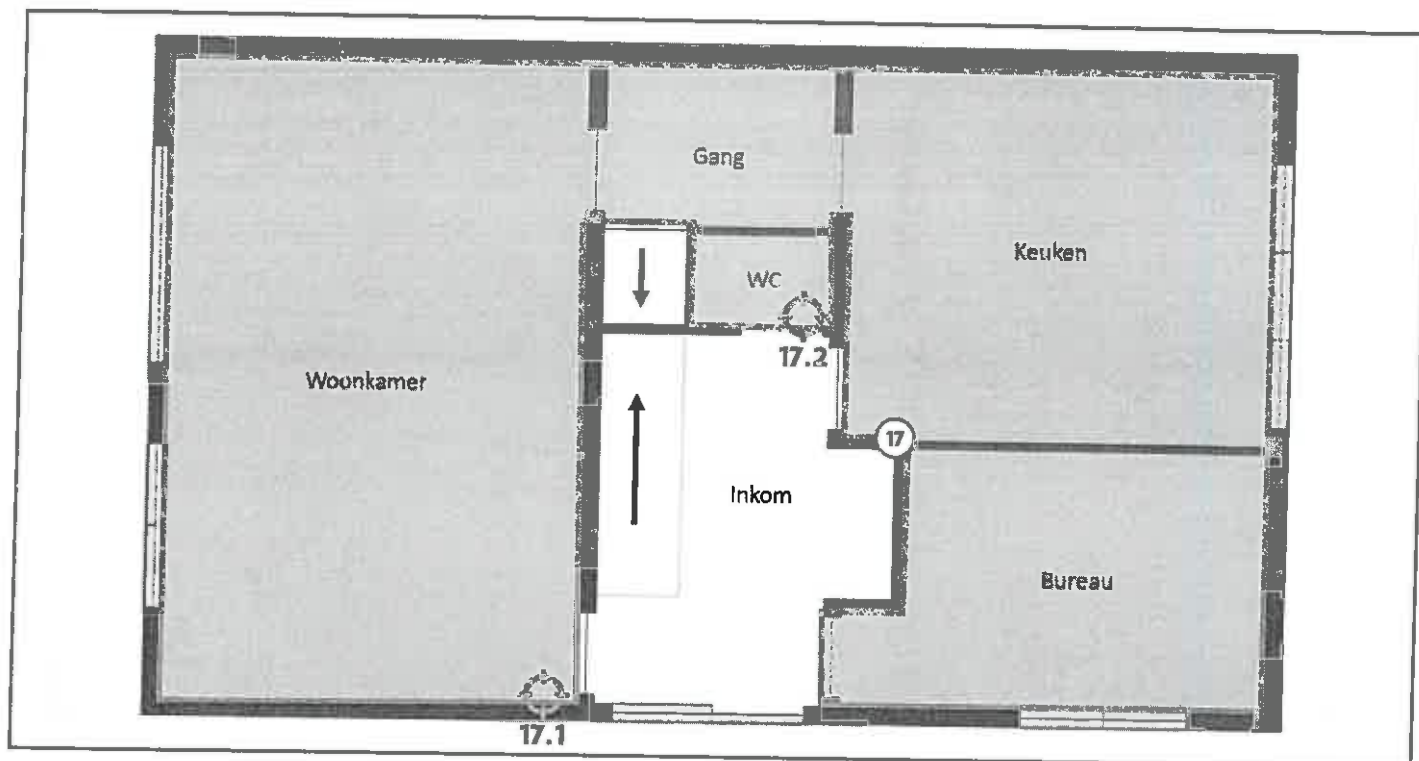
Plan 1.5: Gelijkvloers deel 3

Beschrijving	Type	Actie
17. Pleisterwerk plafonds	Geen asbest	-
17.1 Code: 36 2023-36 Staal 2.1	Mengmonster	-
17.2 Code: 36 2023-36 Staal 2.2	Mengmonster	-

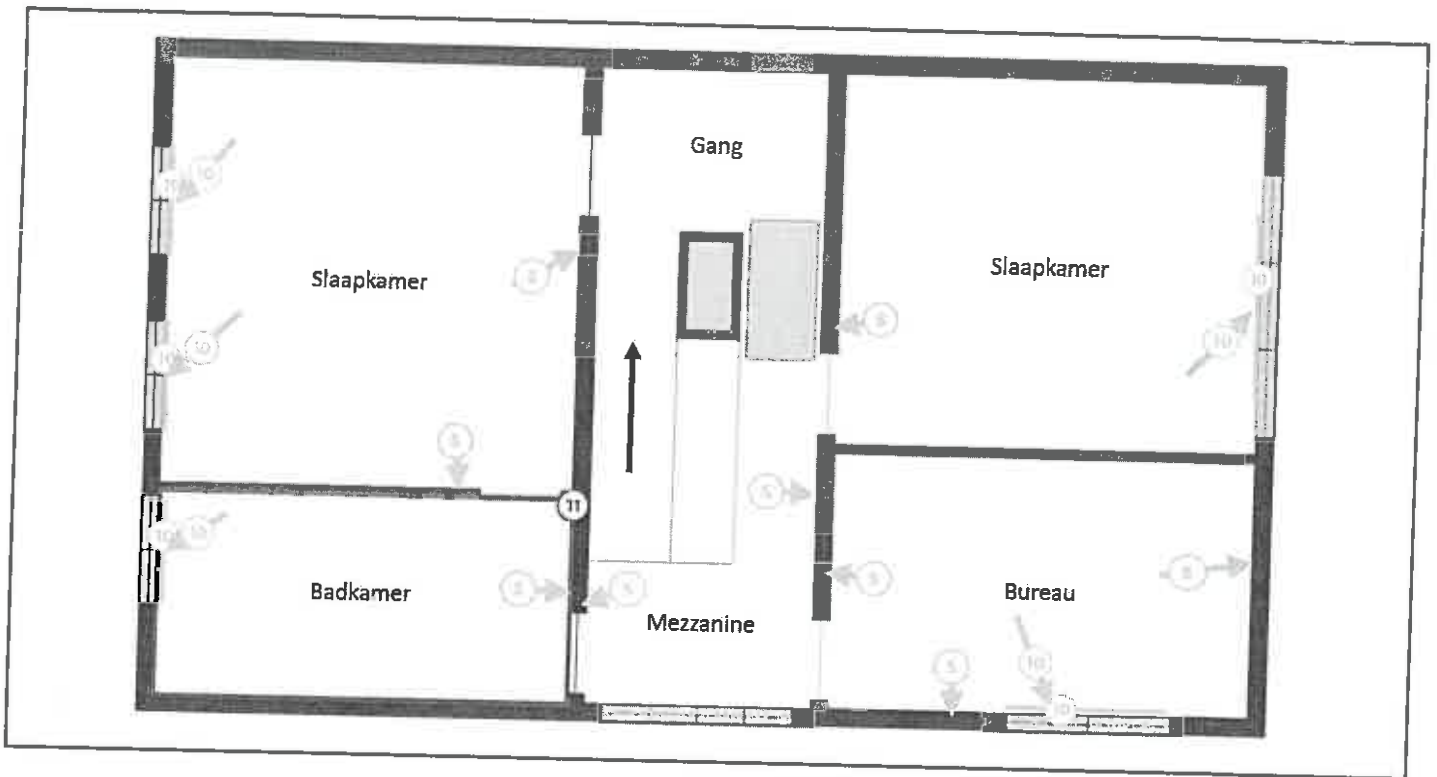
Plan 1.6: Eerste verdiep deel 1

Beschrijving	Type	Actie
5. Bakelieten schakel - en voeding elementen	Asbestmateriaal	Zorgvuldig beheren
10. Dichtingen kolomradiators	Asbestmateriaal	Zorgvuldig beheren
11. Lijm faiencetegels badkamer	Advies

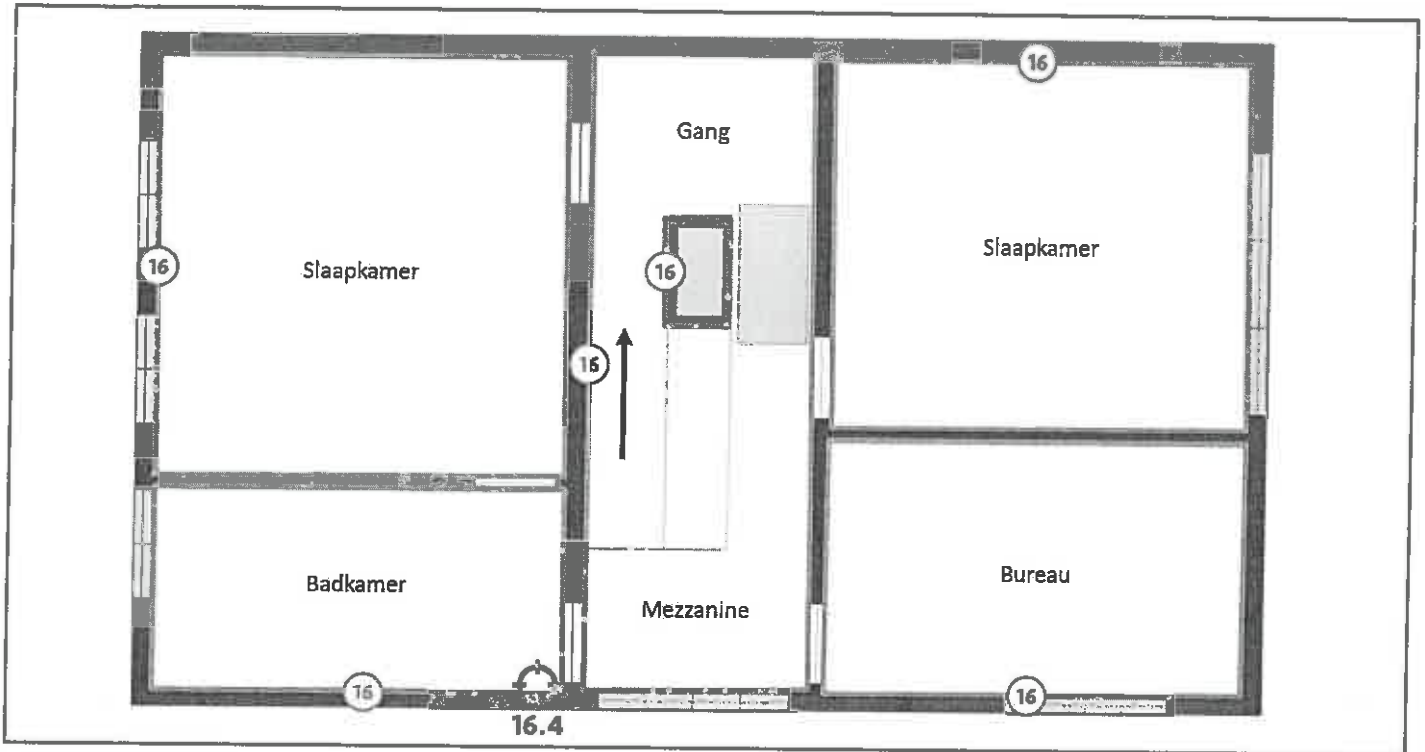
Plan 1.7: Eerste verdiep deel 2

Beschrijving	Type	Actie
16. Pleisterwerk wanden	Geen asbest	-
16.4 Code: 36 2023-36 Staal 1.4	Mengmonster	-

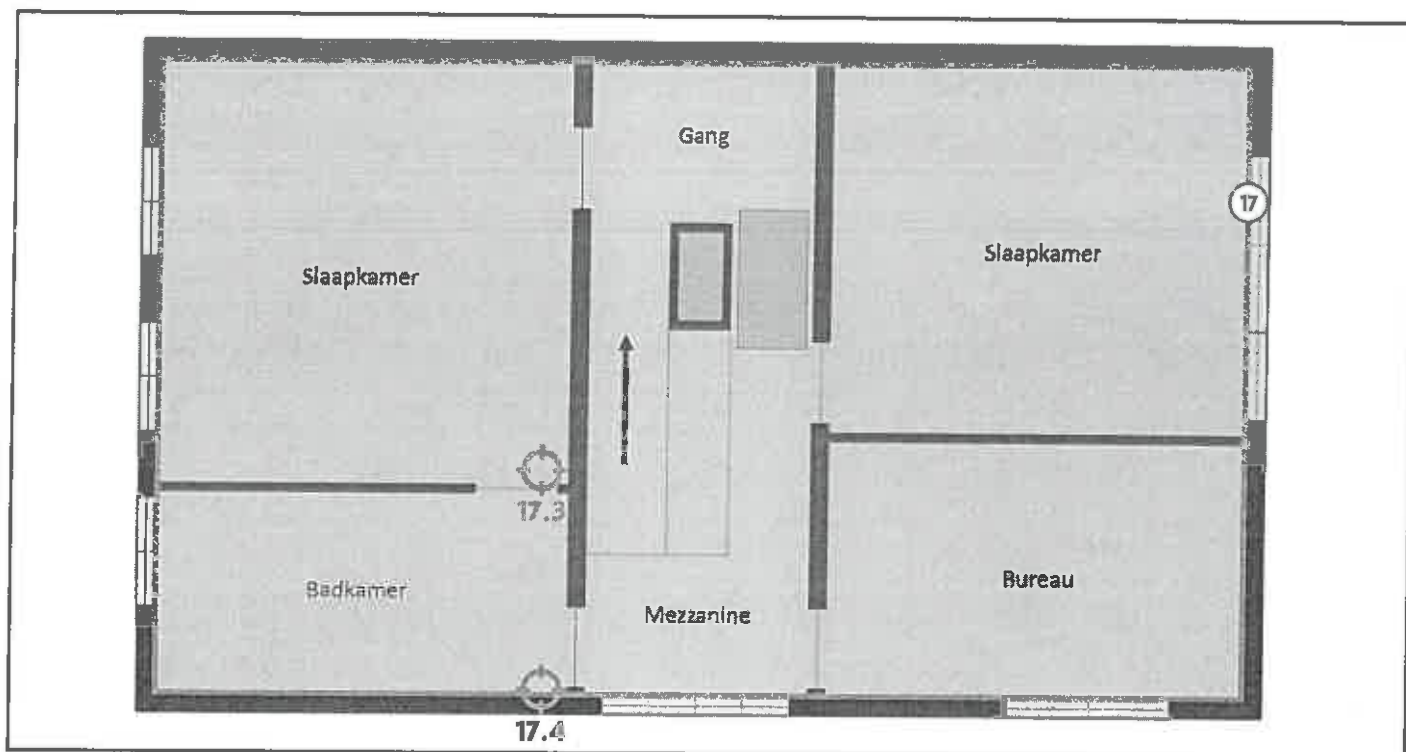
Plan 1.8: Eerste verdiep deel 3

Beschrijving	Type	Actie
17. Pleisterwerk plafonds	Geen asbest	-
17.3 Code: 36 2023-36 Staal 2.3	Mengmonster	-
17.4 Code: 36 2023-36 Staal 2.4	Mengmonster	-

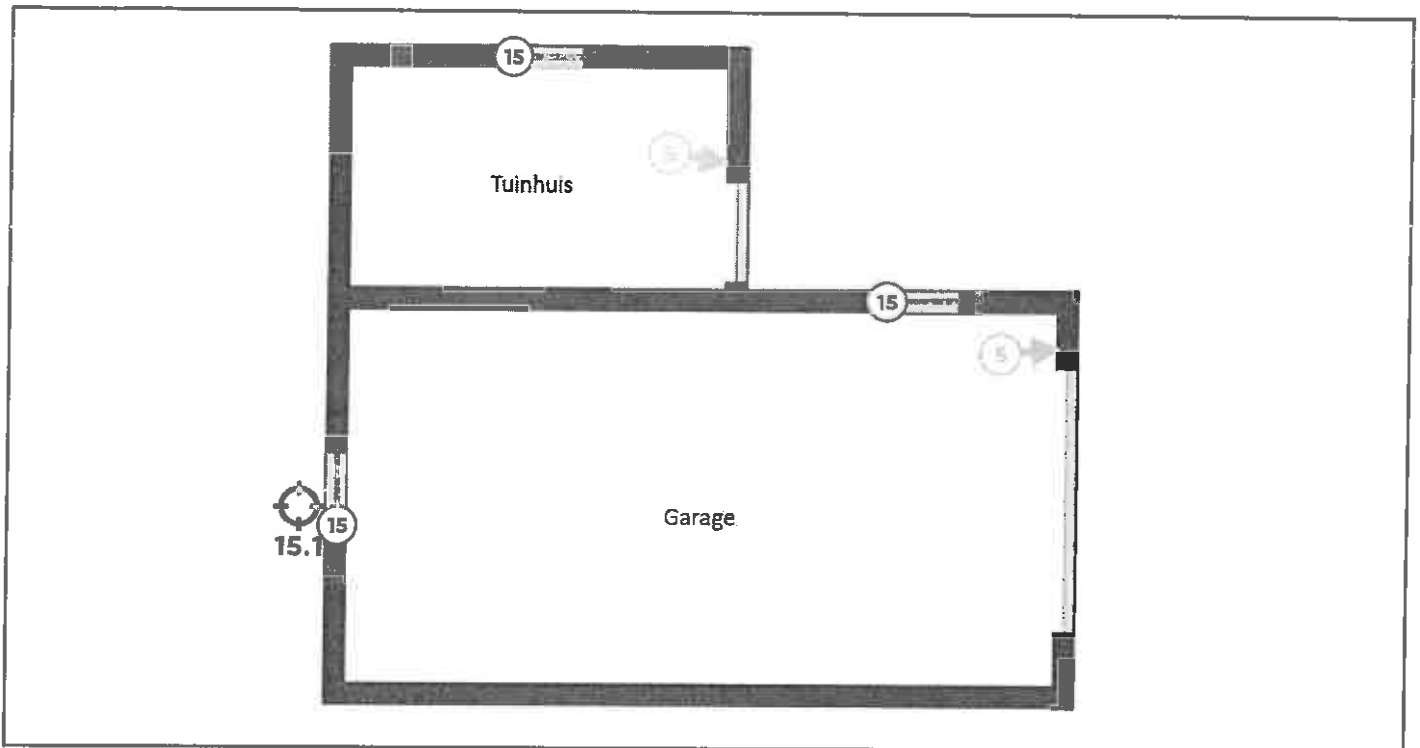
Plan 2.1: Tuinhuis/Garage deel 1

Beschrijving	Type	Actie
5. Bakelieten schakel - en voeding elementen	Asbestmateriaal	Zorgvuldig behandelen
15. Stopverf tuinhuis/garage	Geen asbest	-
15.1 Code: 36 2023-36 Staal 5	Puntmonster	-

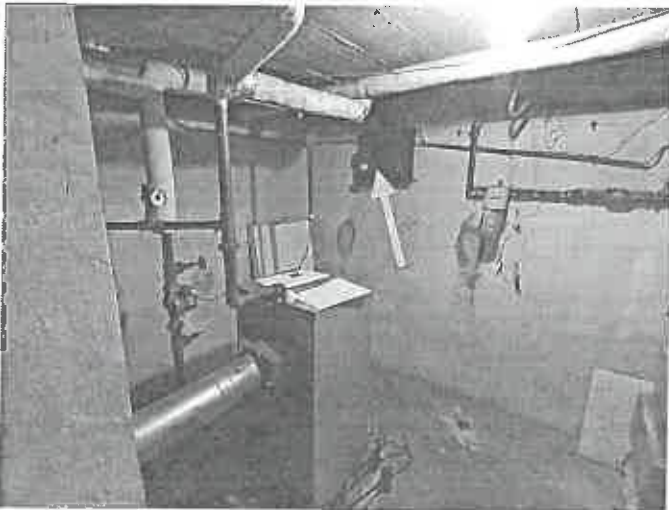
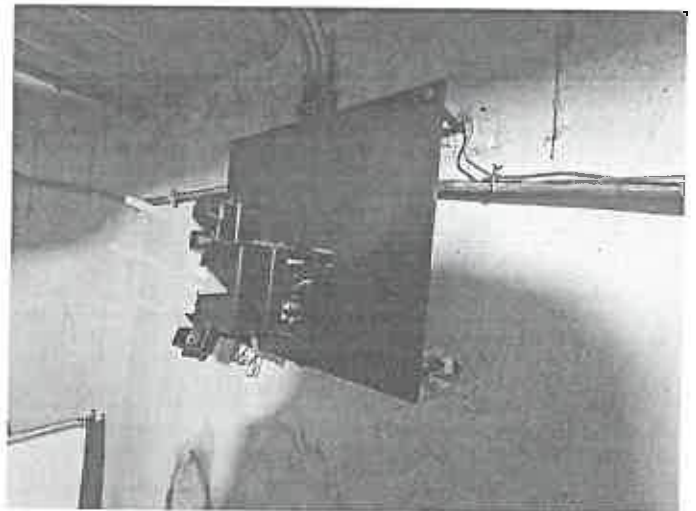
Beschrijving	Elektrisch bord kelder
Omgeving	Binnen
Primaire drager	Binnenwand
Asbestmateriaal	Plaat, paneel, tablet - Type Massal
Bindmiddel van asbestmateriaal	Cement
Gebondenheid op basis van bindmiddel	Hecht
Hoeveelheid (oppervlakte - dikte - aantal)	• 0,50 m ² - 1,00 cm - 1 stuk

Totaal volume	0,005 m ³
Eenvoudig bereikbaar	Ja
Bevestigingswijze	• Geschroefd
Identificatiemethode	Vaststelling zonder monstername
Destructieve handeling voor identificatie	Nee
Opmerking	Er is een verdacht (geschilderd) paneel waargenomen dat fungeert als een elektrisch steunpaneel voor een elektrische (bakelieten) sturing. Wanneer het paneel wordt aangeraakt, produceert het een glasachtig geluid, wat voldoende reden is om te vermoeden dat het om een asbestverdacht (Massal) paneel gaat.

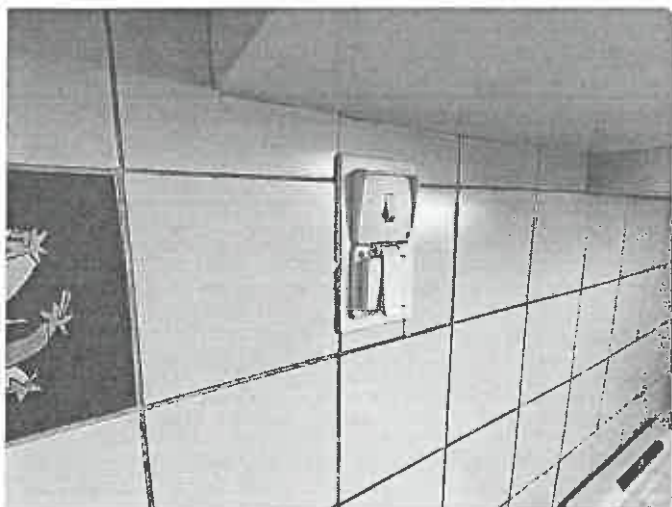
Identificatiemethode	Redelijk vermoeden
Primaire drager	Binnenwand
(Asbest)materiaal	In-situ afwerkingslagen - Lijm laag
Bindmiddel	Cement
Gebondenheid bindmiddel	Hecht

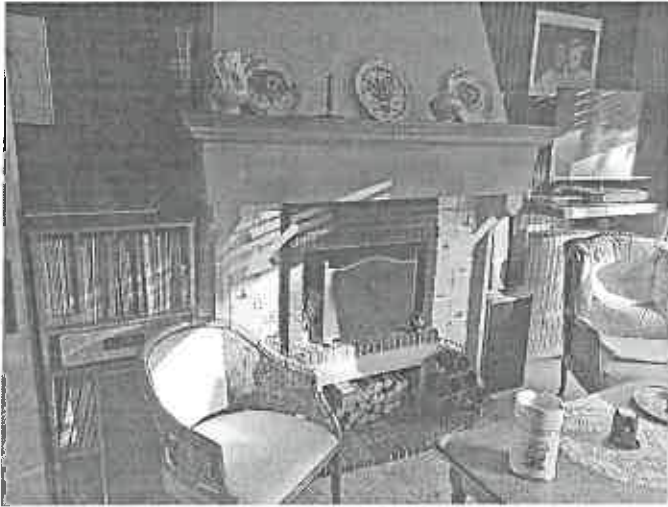
Identificatiemethode	Redelijk vermoeden
Primaire drager	Binnenwand
(Asbest)materiaal	In-situ afwerkingslagen - Lijm laag
Bindmiddel	Cement
Gebondenheid bindmiddel	Hecht

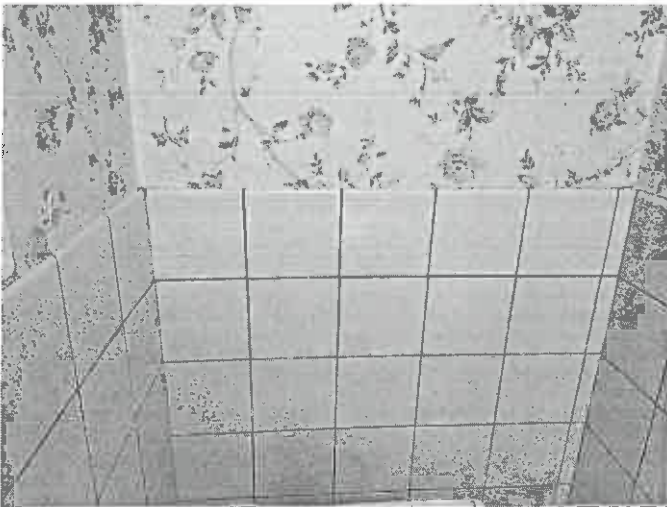
Identificatiemethode	Redelijk vermoeden
Primaire drager	Ruimteverwarming
(Asbest)materiaal	In-situ afwerkingslagen - Lijm laag
Bindmiddel	Cement
Gebondenheid bindmiddel	Hecht

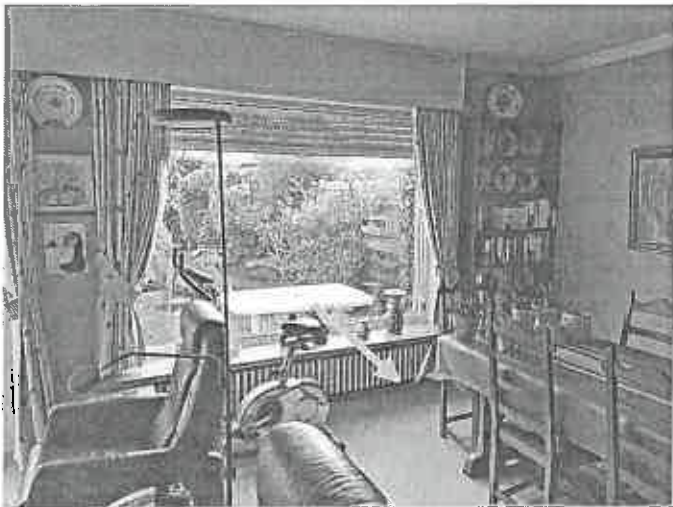
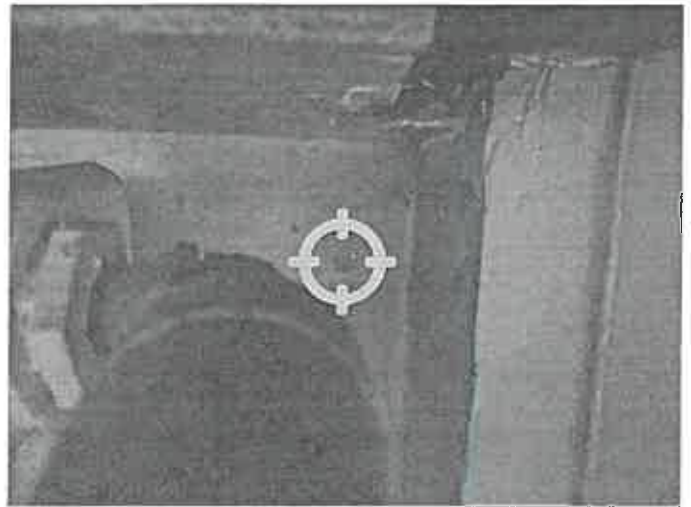
Fiche 16: Pleisterwerk wanden

Geen asbest

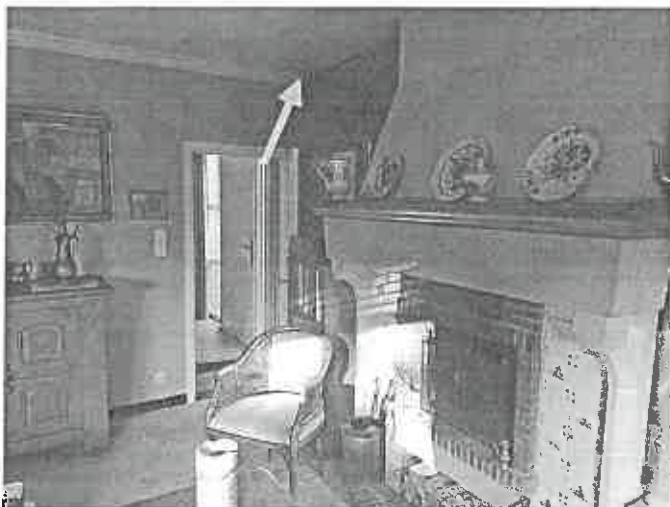
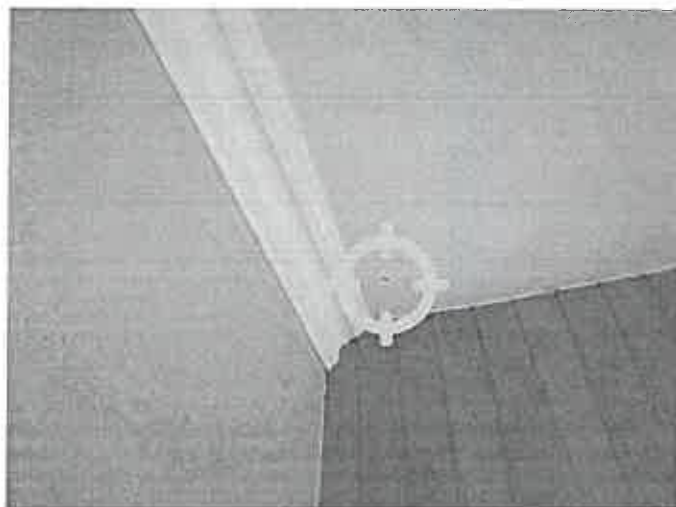
Fiche 17: Pleisterwerk plafonds

Geen asbest
