Asbestinventarisatetest

Sint-Godardusstraat 28, 1730 Asse

Attestnummer : 20240409-000008.001

Uitgegeven op : 09.04.2024

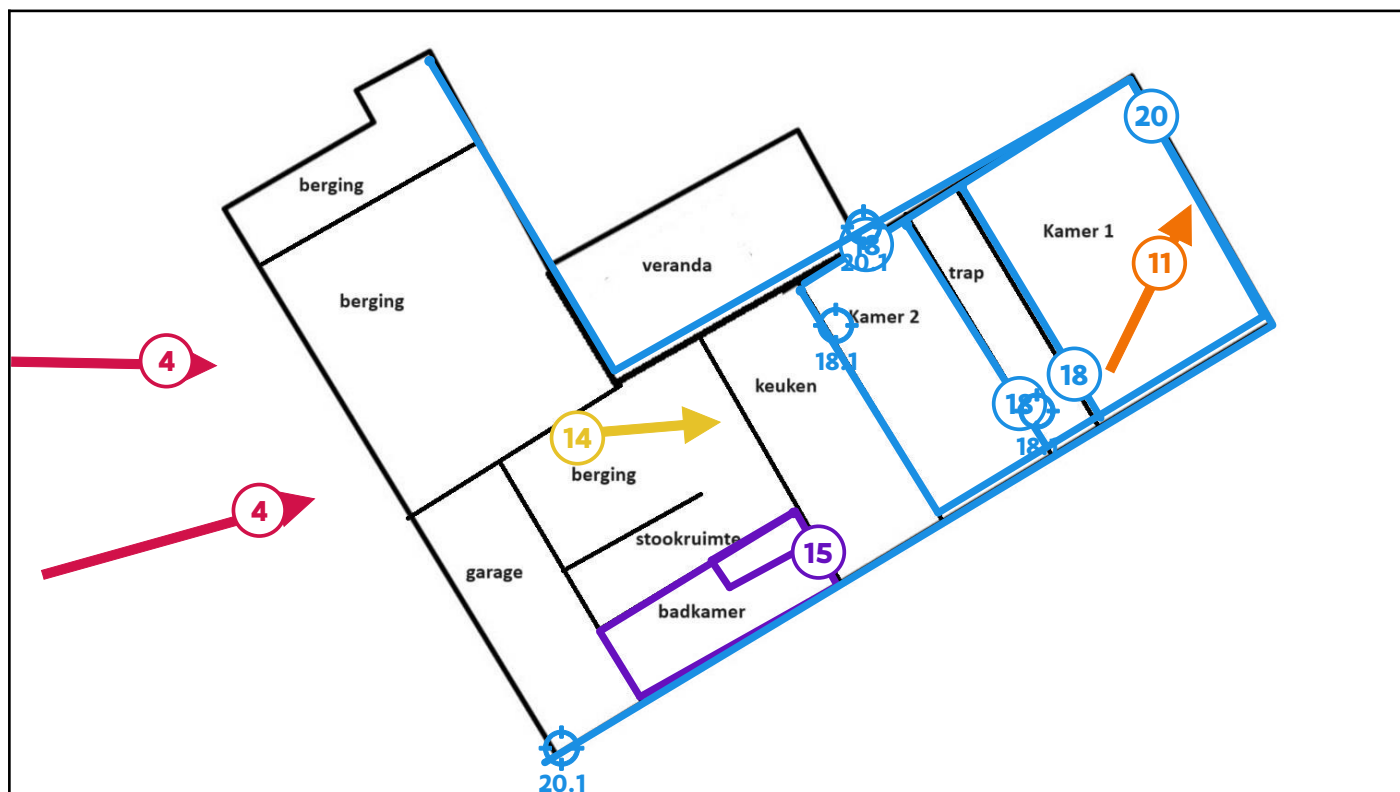
Plan 1.1: Gelijkvloers

Beschrijving	Type	Actie
4. Afval naast de garage - houtopslag	Asbestmateriaal	Dringend verwijderen
11. Koord in kachel	Asbestmateriaal	Verwijderen
14. Bakeliet schakelaar en stopcontacten	Asbestmateriaal	Zorgvuldig beheren
15. Faience badkamer	Advies	-
18. Pleisterwerk muren	Geen asbest	-
18.1 Code: staal 1	Mengmonster	-
20. crepi buitenmuren	Geen asbest	-
20.1 Code: staal 4	Mengmonster	-

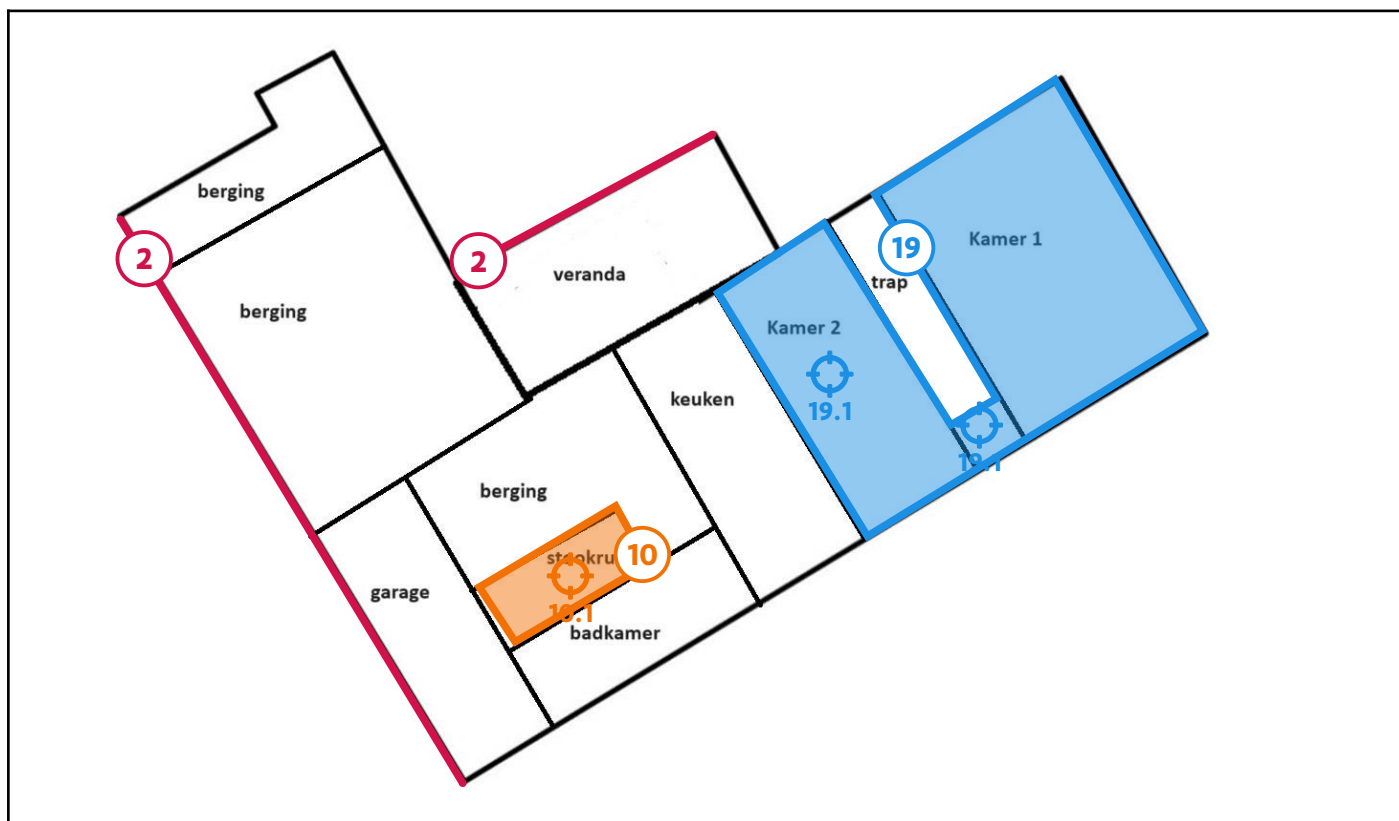
Plan 1.2: Gelijkvloers

Beschrijving	Type	Actie
2. slib in de dakgoten	Asbestmateriaal	Dringend verwijderen
10. Picalplaat tegen plafond	Asbestmateriaal	Verwijderen
10.1 Code: Staal 3	Puntmonster	-
19. pleisterwerk plafonds	Geen asbest	-
19.1 Code: Staal 2	Mengmonster	-

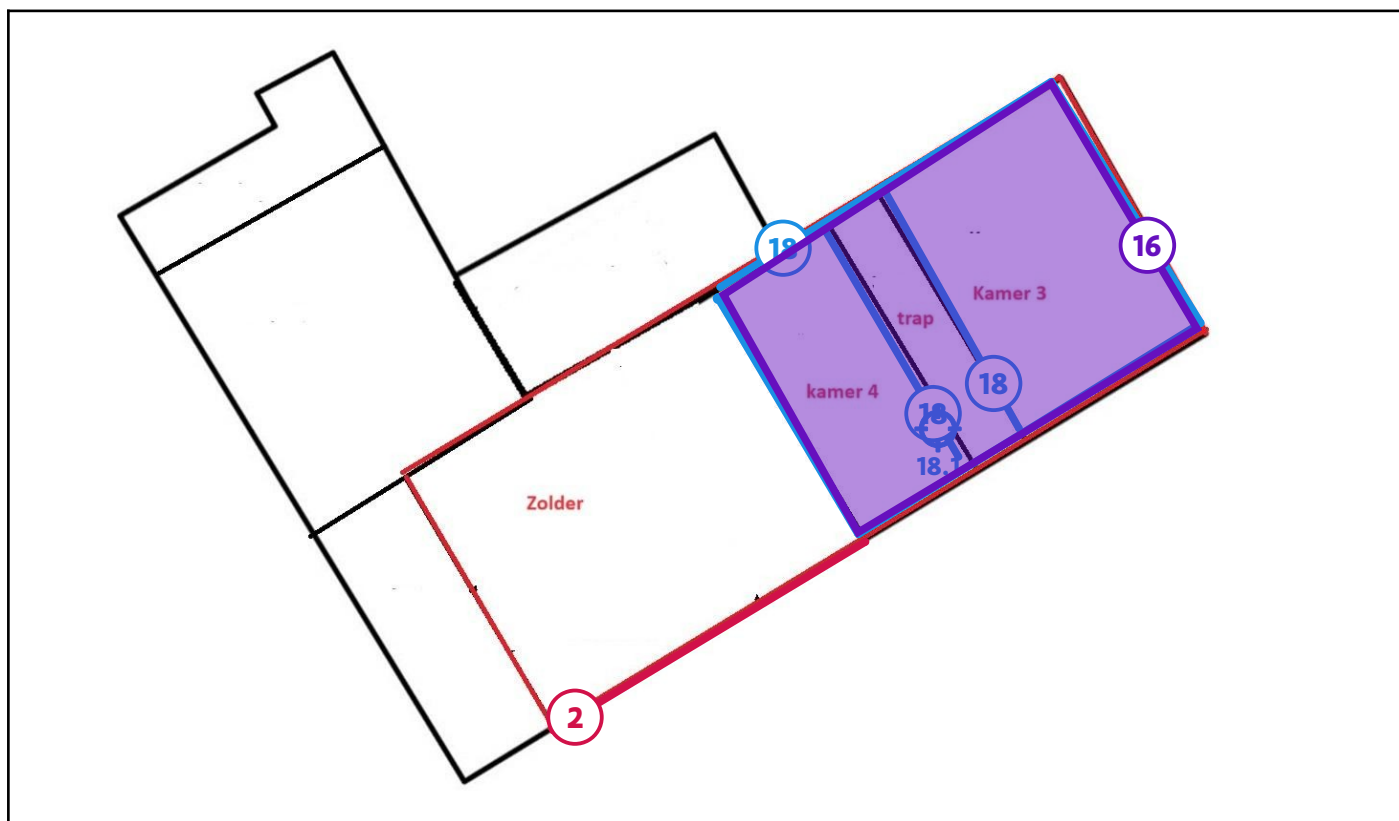
Plan 1.3: 1e verdieping

Beschrijving	Type	Actie
2. slib in de dakgoten	Asbestmateriaal	Dringend verwijderen
16. Vinyl op 1e verdieping	Advies	-
18. Pleisterwerk muren	Geen asbest	-
18.1 Code: staal 1	Mengmonster	-

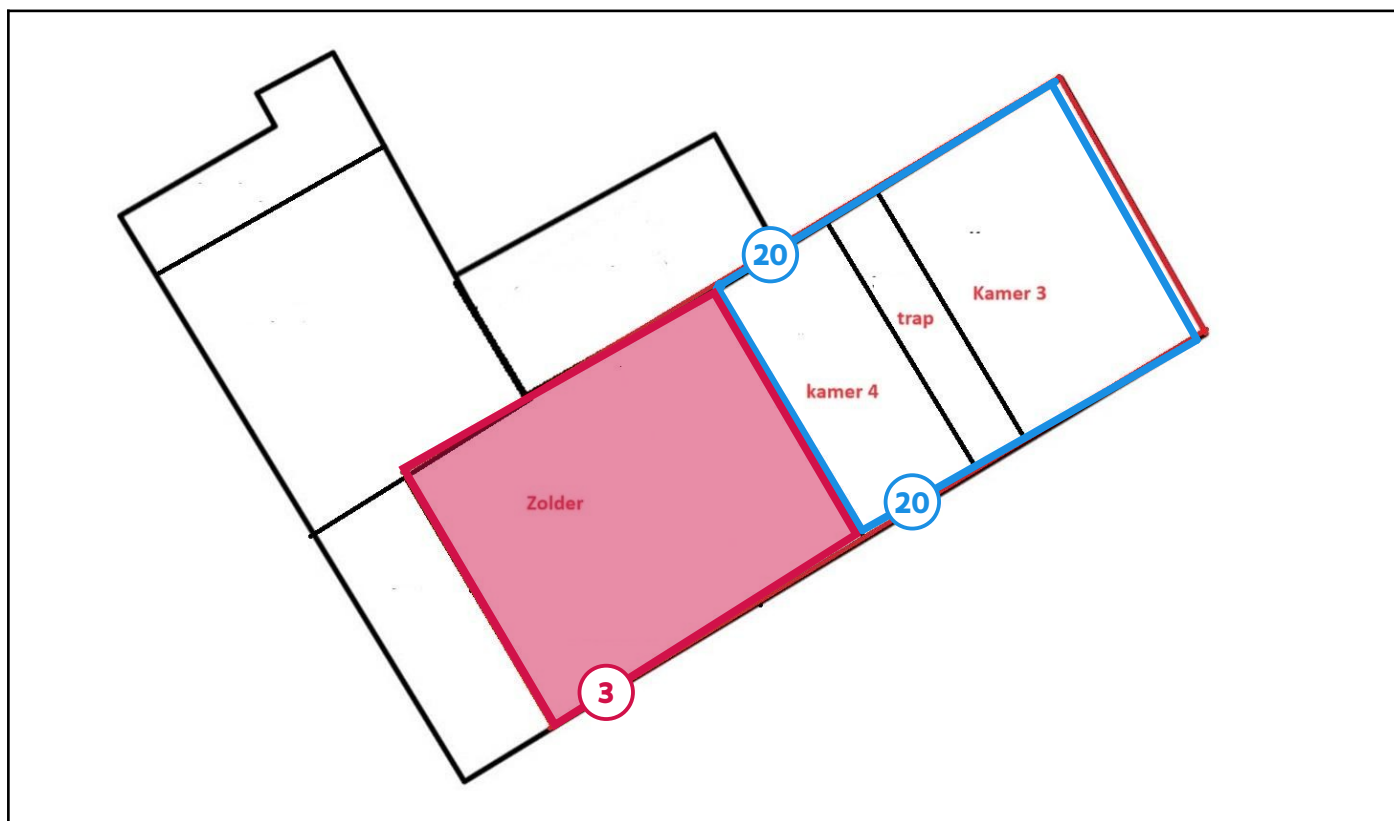
Plan 1.4: 1e verdieping

Beschrijving	Type	Actie
3. Golfplaten	Asbestmateriaal	Dringend verwijderen
20. crepi buitenmuren	Geen asbest	-

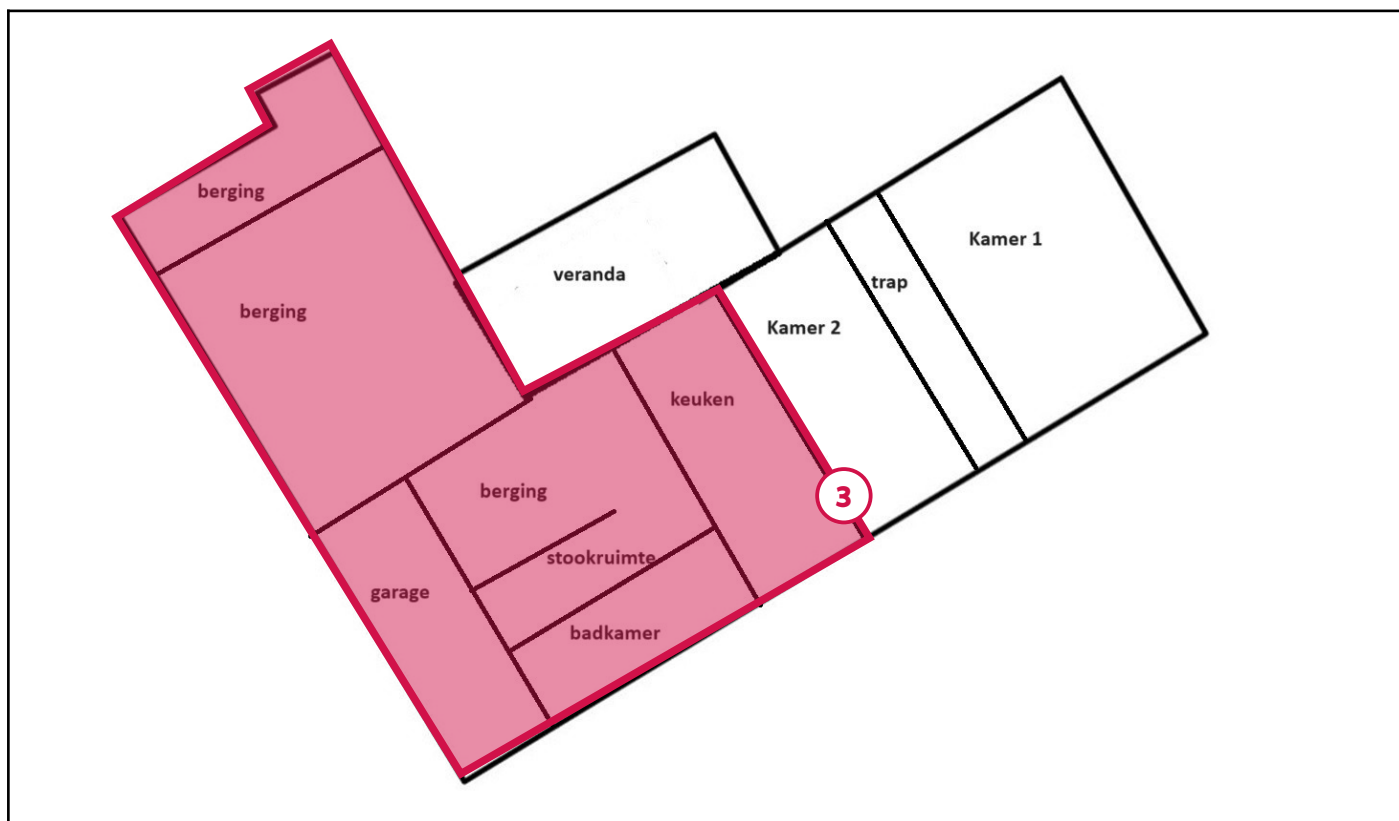
Plan 1.6: Gelijkvloers

Beschrijving	Type	Actie
3. Golfplaten	Asbestmateriaal	Dringend verwijderen

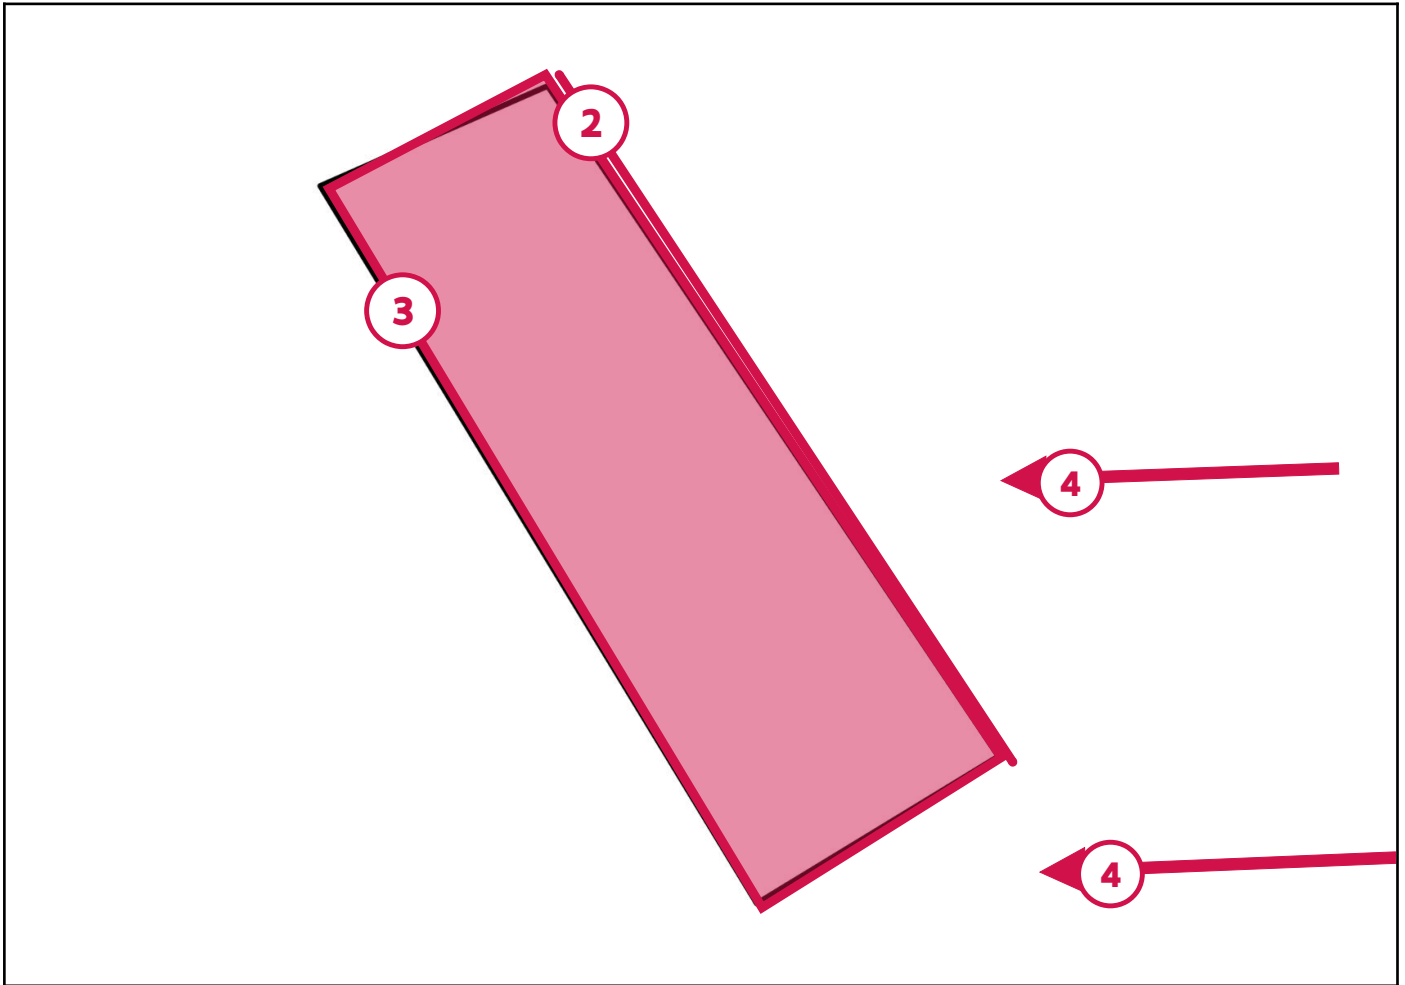
Plan 2.1: Garage - houtopslag plan

Beschrijving	Type	Actie
2. slib in de dakgoten	Asbestmateriaal	Dringend verwijderen
3. Golfplaten	Asbestmateriaal	Dringend verwijderen
4. Afval naast de garage - houtopslag	Asbestmateriaal	Dringend verwijderen

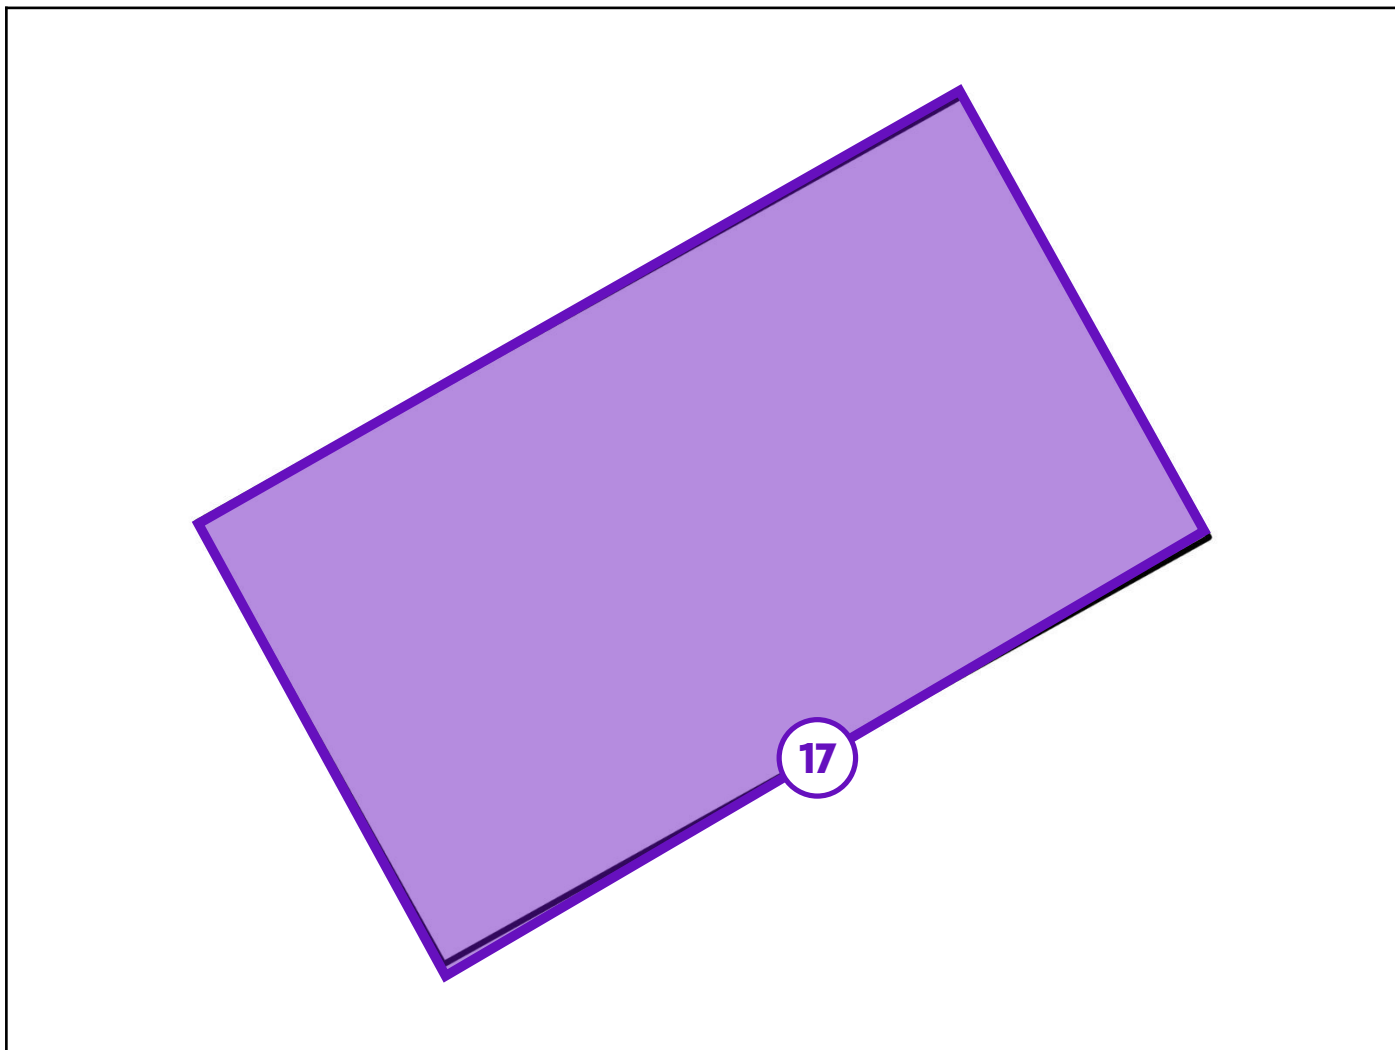
Plan 3.1: Serre plan

Beschrijving	Type	Actie
17. golfplaten op serre	Advies	-

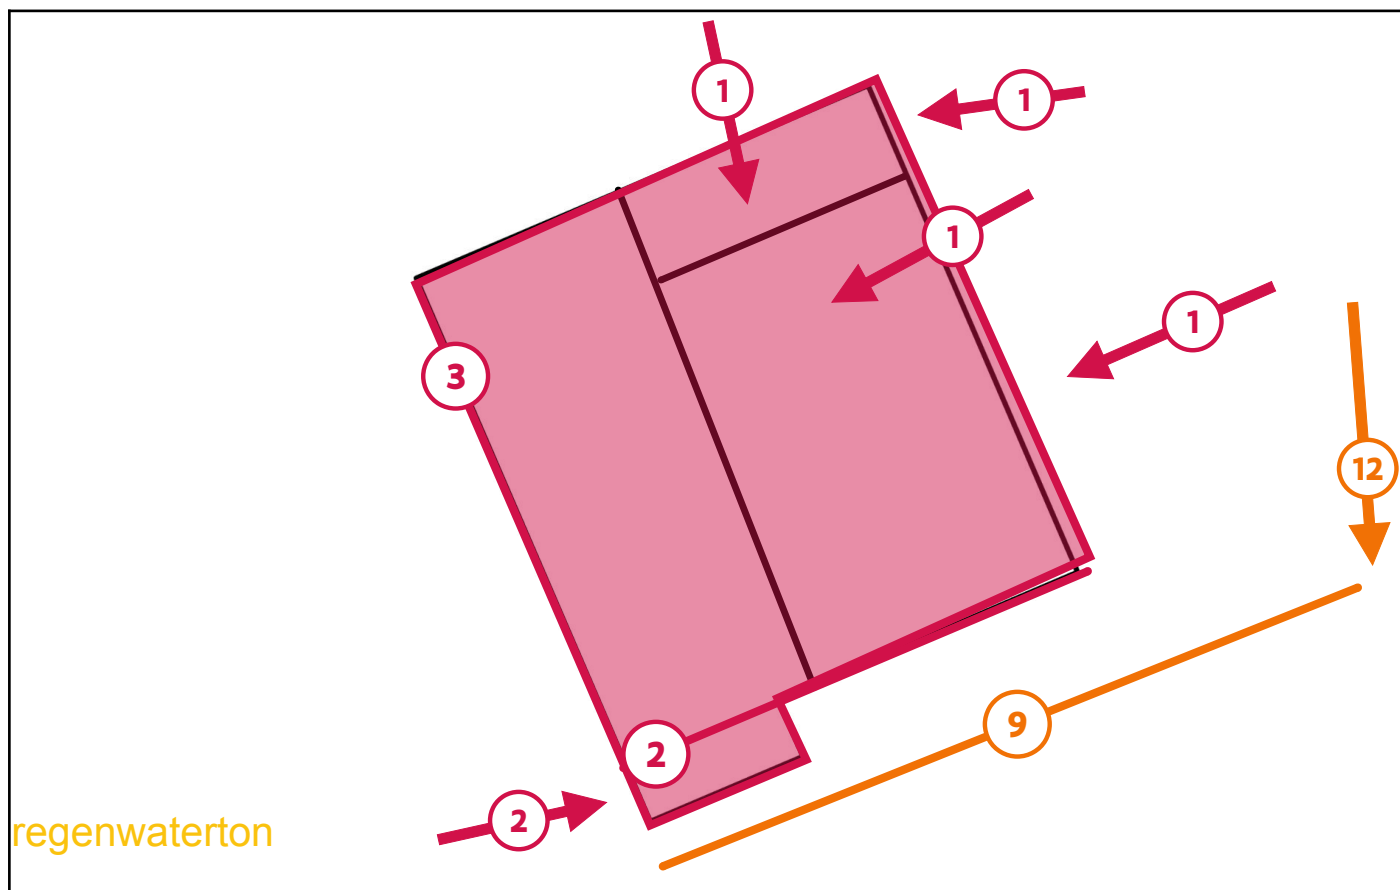
Plan 4.1: Tuinhuis 1 plan

Beschrijving	Type	Actie
1. Afval rond tuinhuis 1	Asbestmateriaal	Dringend verwijderen
2. slib in de dakgoten	Asbestmateriaal	Dringend verwijderen
3. Golfplaten	Asbestmateriaal	Dringend verwijderen
9. Afboording aan weide	Asbestmateriaal	Verwijderen
12. Weidepaal	Asbestmateriaal	Verwijderen

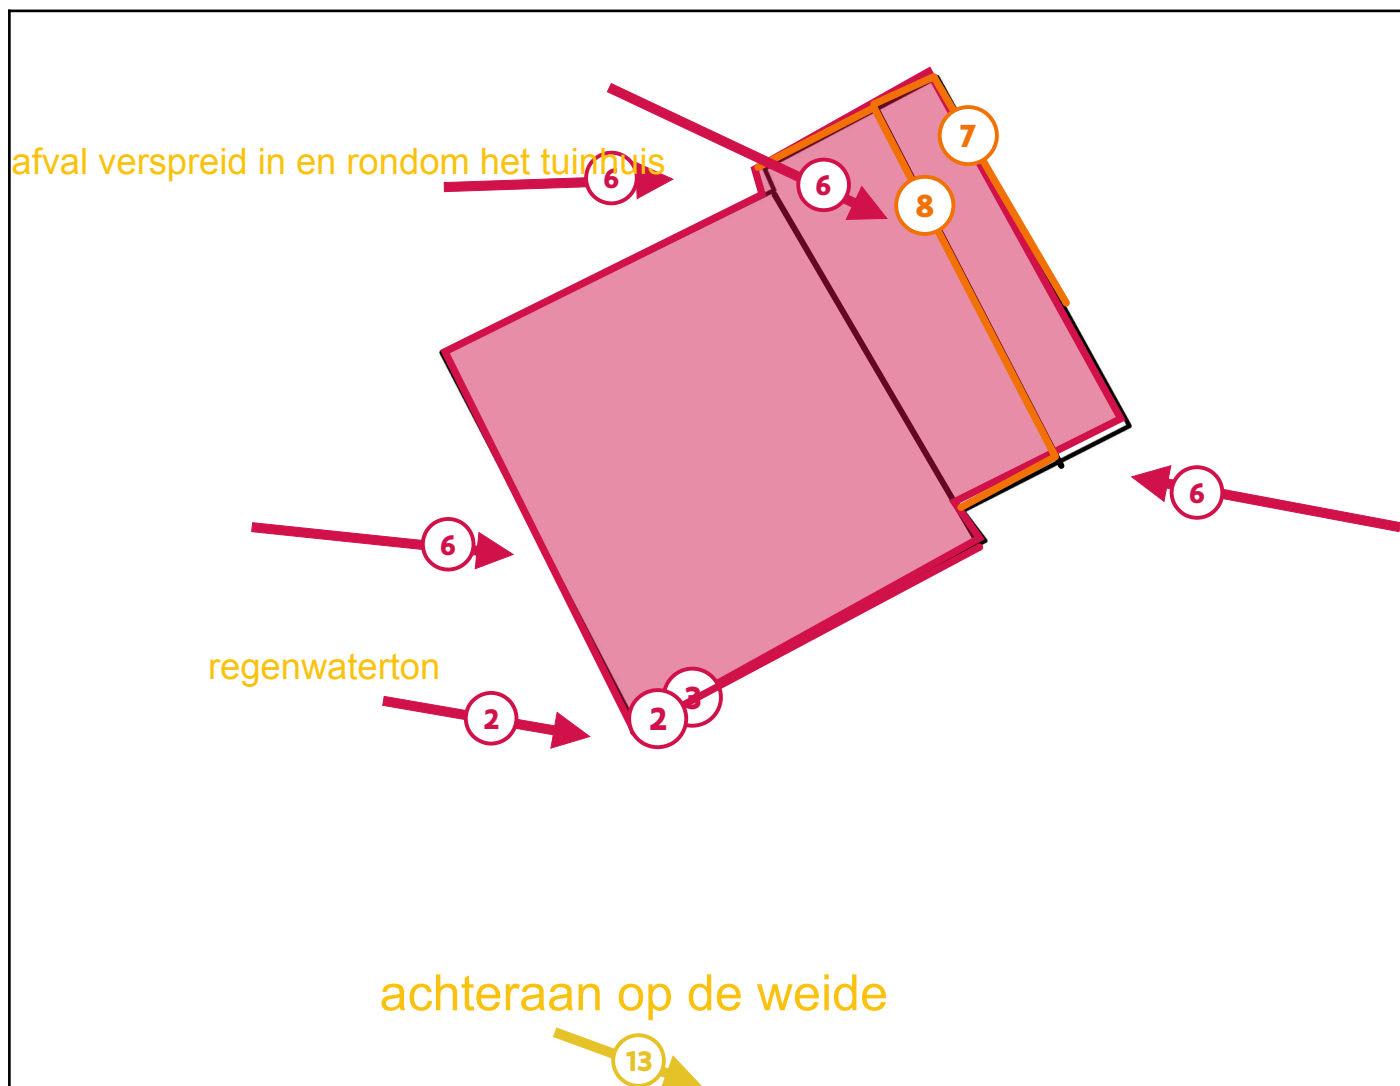
Plan 5.1: Tuinhuis 2 plan

Beschrijving	Type	Actie
2. slib in de dakgoten	Asbestmateriaal	Dringend verwijderen
3. Golfplaten	Asbestmateriaal	Dringend verwijderen
6. Afval rondom tuinhuis 2	Asbestmateriaal	Dringend verwijderen
7. afboording	Asbestmateriaal	Verwijderen
8. Menuiserie afscherming	Asbestmateriaal	Verwijderen
13. afboording composthoop	Asbestmateriaal	Zorgvuldig beheren

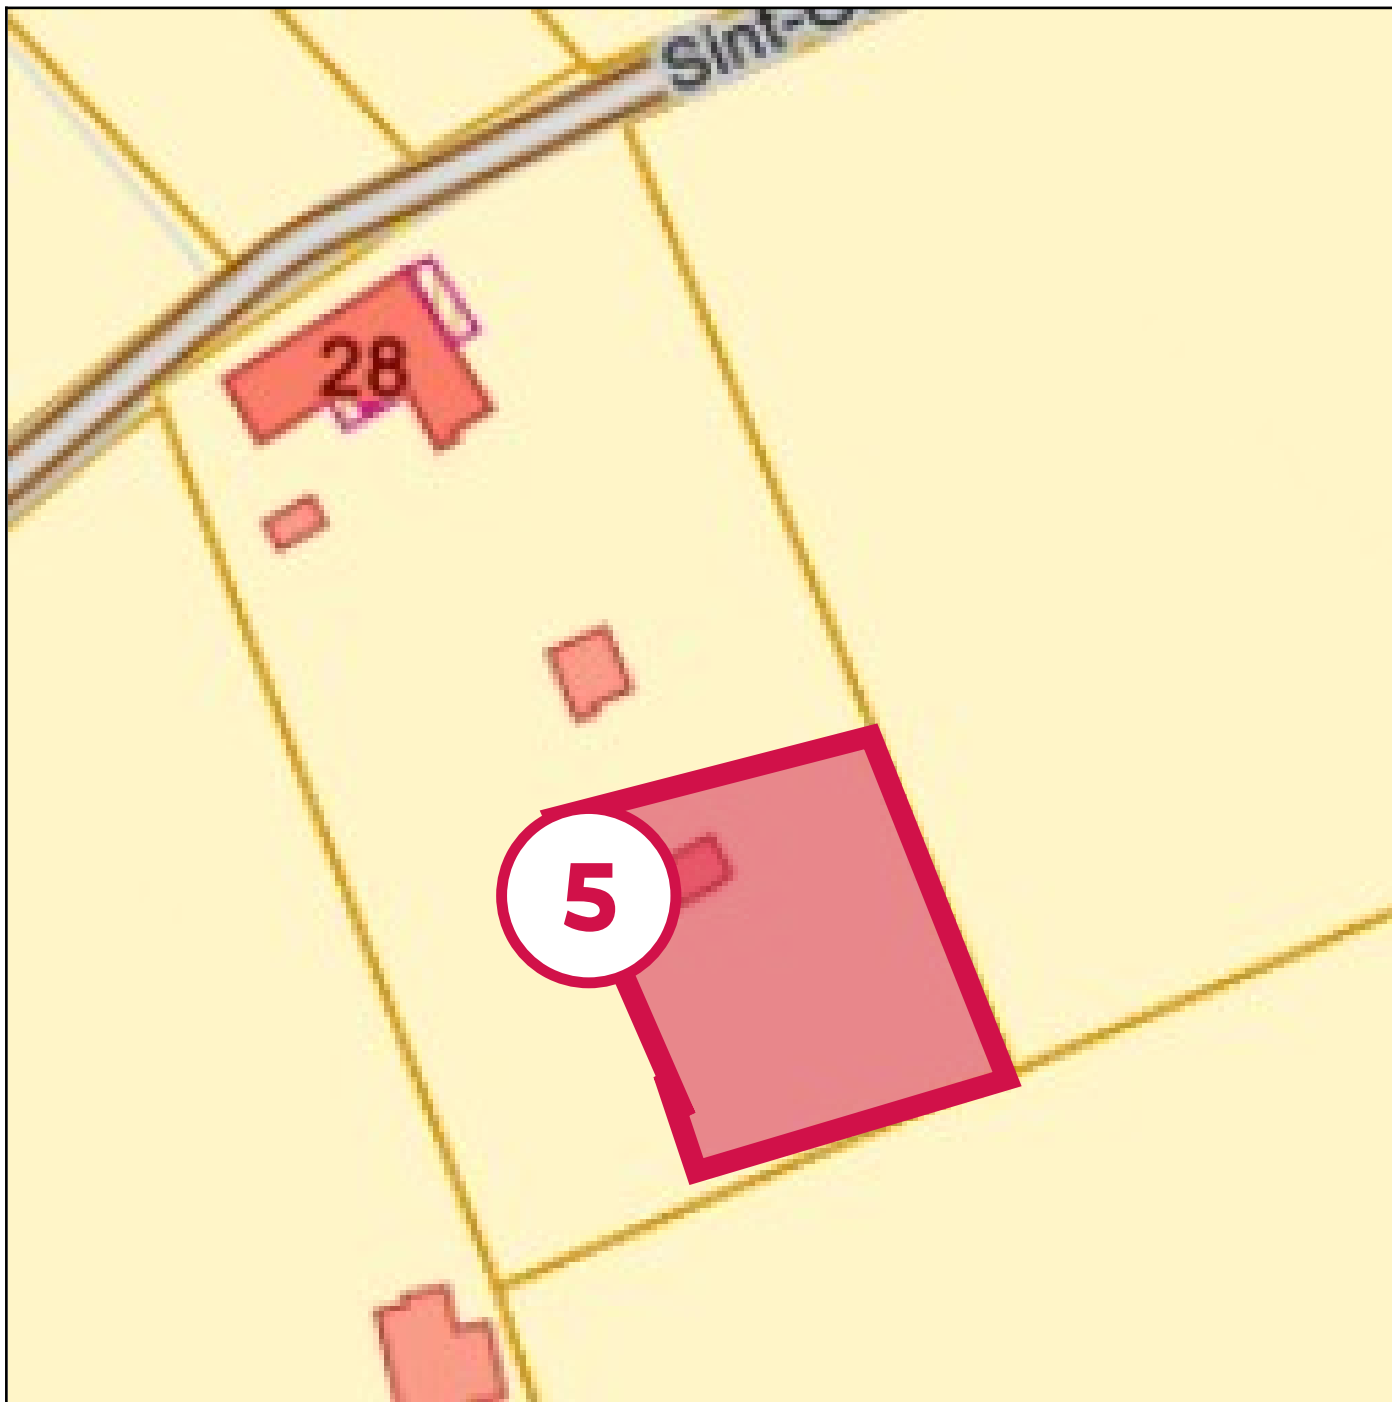
Plan 6.1: Vaststellingen buiten de constructies

Beschrijving	Type	Actie
5. Afval op de achterkant van de weide	Asbestmateriaal	Dringend verwijderen

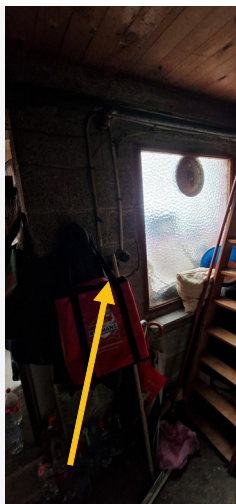
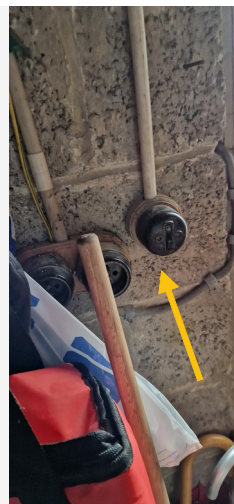
Beschrijving	afboording composthoop
Omgeving	Buiten
Primaire drager	Afboording, omheining...
Asbestmateriaal	Plaat, paneel, tablet - Geëmailleerd, type Glasal
Bindmiddel van asbestmateriaal	Cement
Gebondenheid op basis van bindmiddel	Hecht
Hoeveelheid (oppervlakte - dikte - aantal)	• 15,00 m ² - 0,50 cm - 1 stuk
Totaal volume	0,075 m ³
Eenvoudig bereikbaar	Ja
Bevestigingswijze	• Los (al dan niet bedekt)
Identificatiemethode	Vaststelling zonder monsternamen

Destructieve handeling voor identificatie	Nee
Opmerking	Afboording van de composthoop achteraan op de weide.

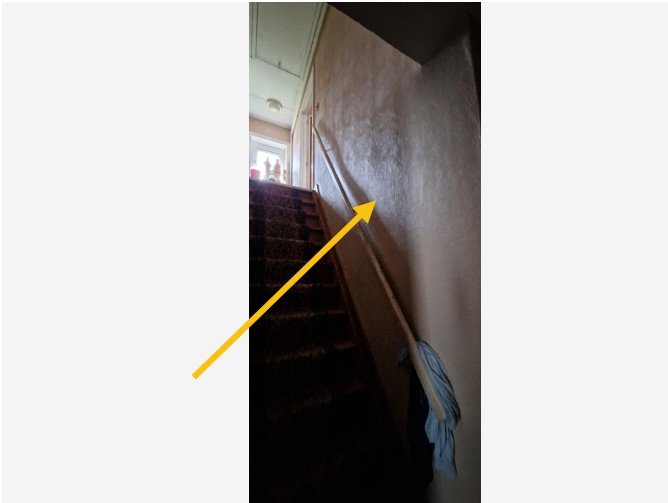
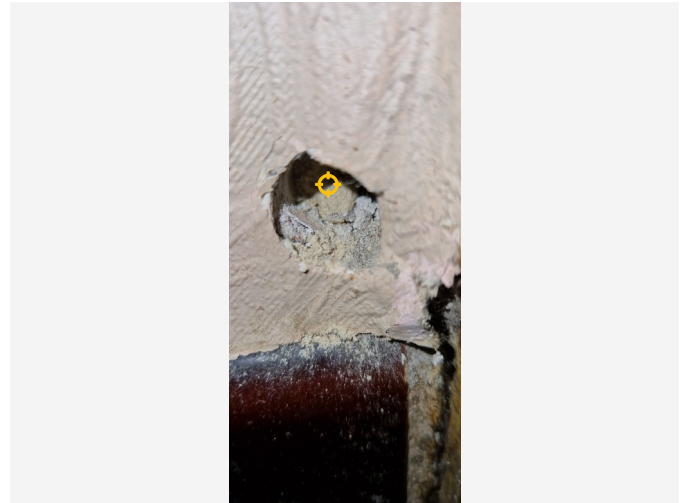
Geen asbest

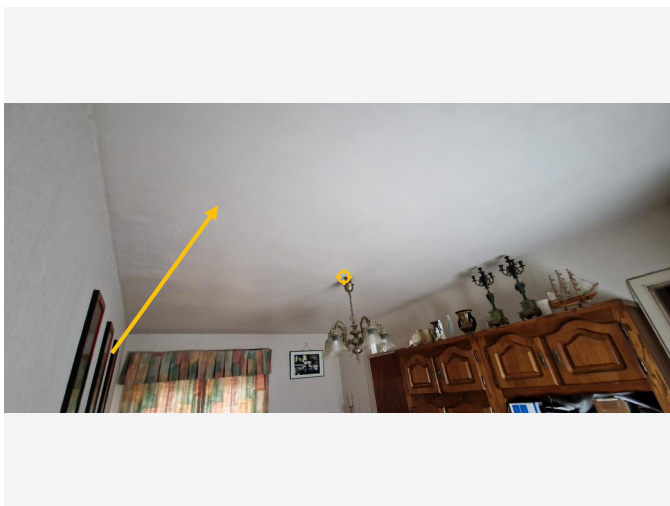
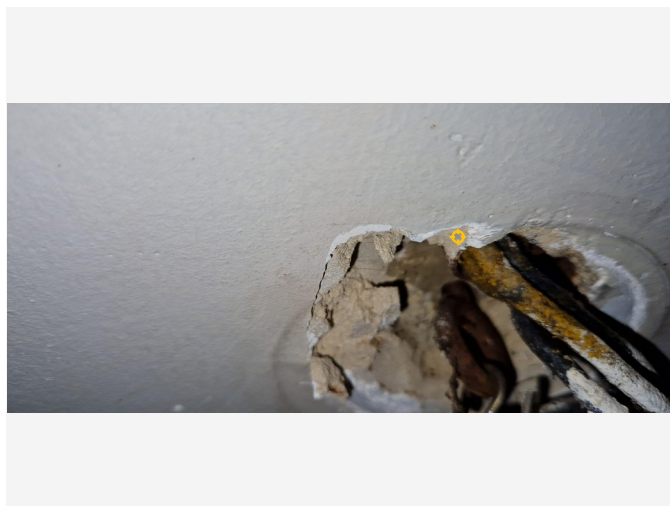
Fiche 19: pleisterwerk plafonds

Geen asbest

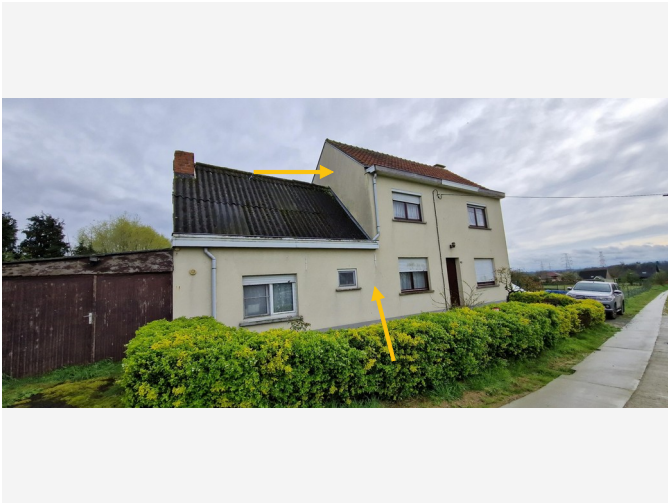
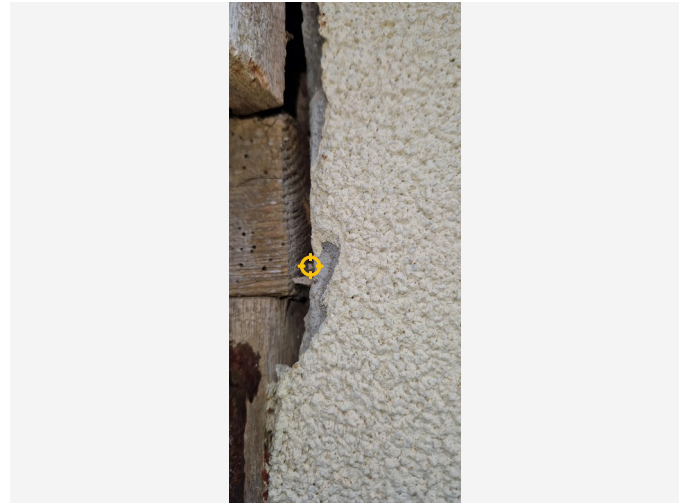
Fiche 20: crepi buitenmuren

Geen asbest
