Asbestinventarisatetest

Guido Gezellelaan 4, 3730 Hoeselt

Attestnummer : 20240221-000108.000

Uitgegeven op : 21.02.2024

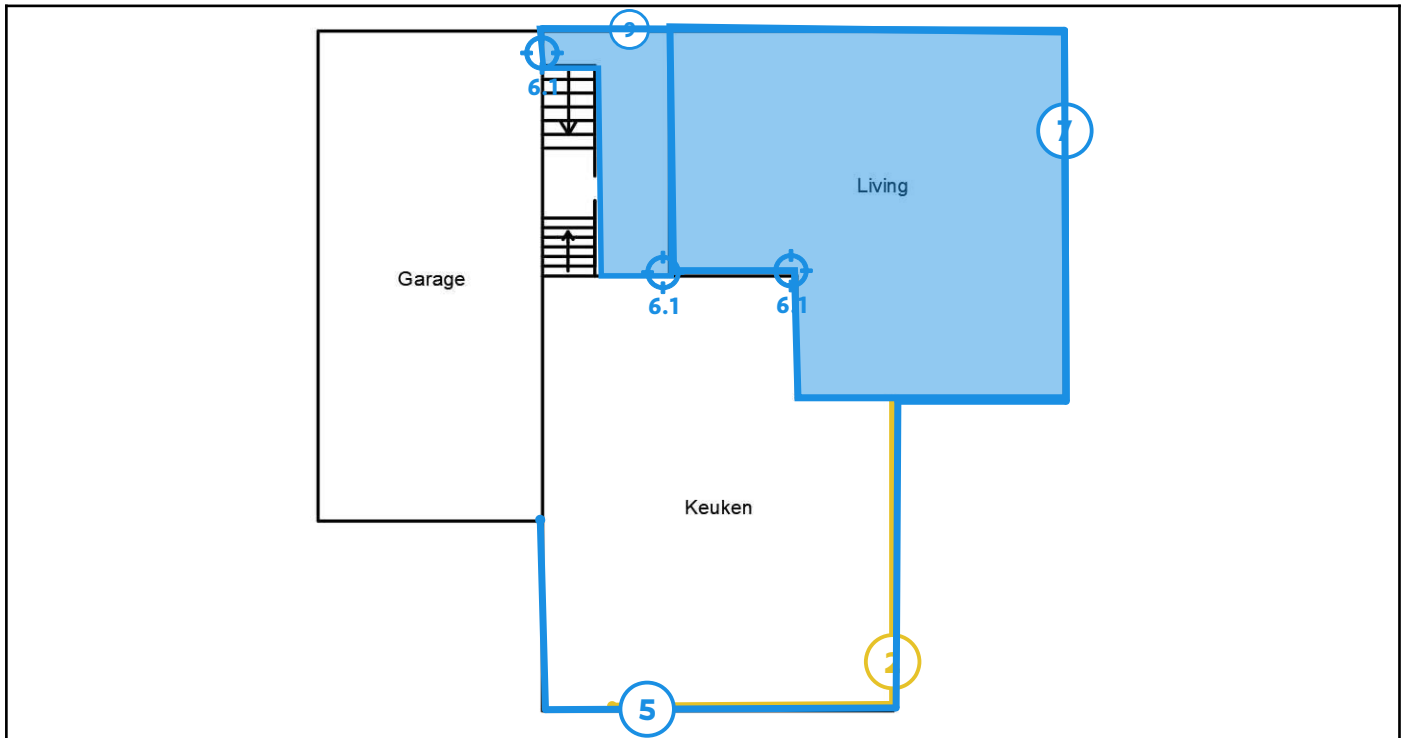
Plan 1.1: +0

Beschrijving	Type	Actie
2. Mastiek deur en raam	Asbestmateriaal	Zorgvuldig beheren
5. Verf buitenmuur	Geen asbest	-
6. Pleisterwerk muren	Geen asbest	-
6.1 Code: 005	Mengmonster	-
7. pleister plafonds beneden	Geen asbest	-
9. lijm tegels gang	Geen asbest	-

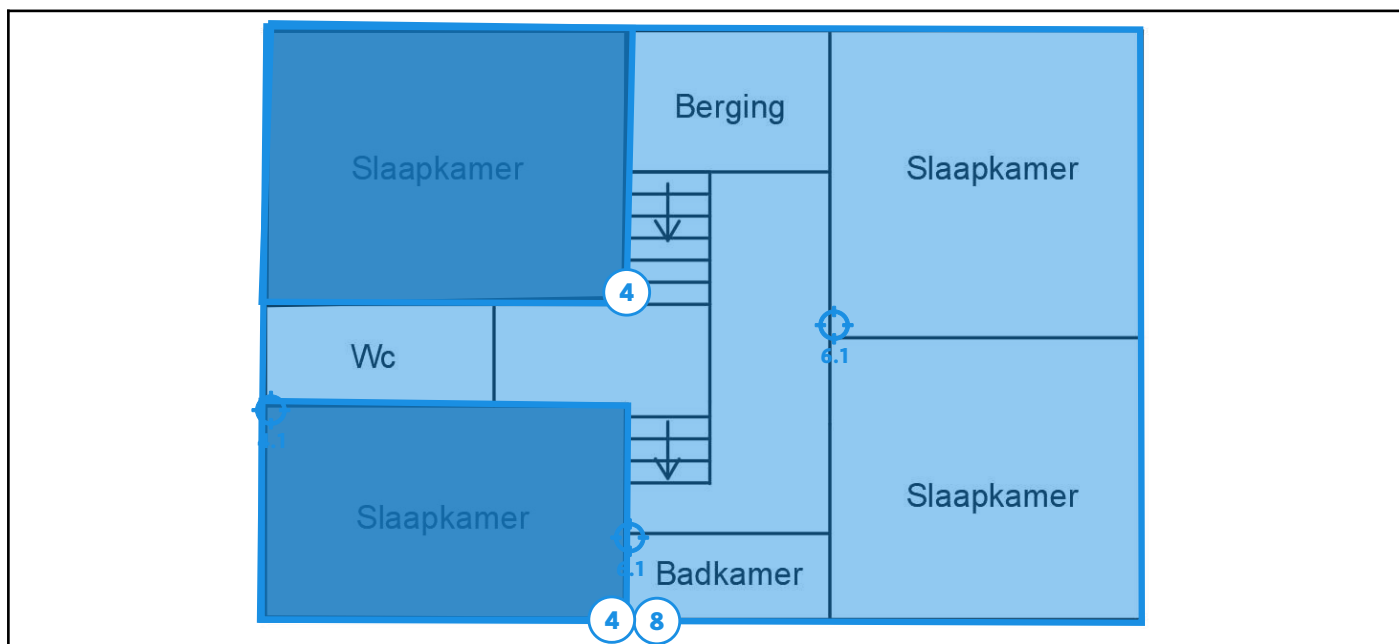
Plan 1.2: +1

Beschrijving	Type	Actie
4. lijm tapijten	Geen asbest	-
4.1 Code: 004	Puntmonster	-
6. Pleisterwerk muren	Geen asbest	-
6.1 Code: 005	Mengmonster	-
8. vinyl onder tapijt	Geen asbest	-

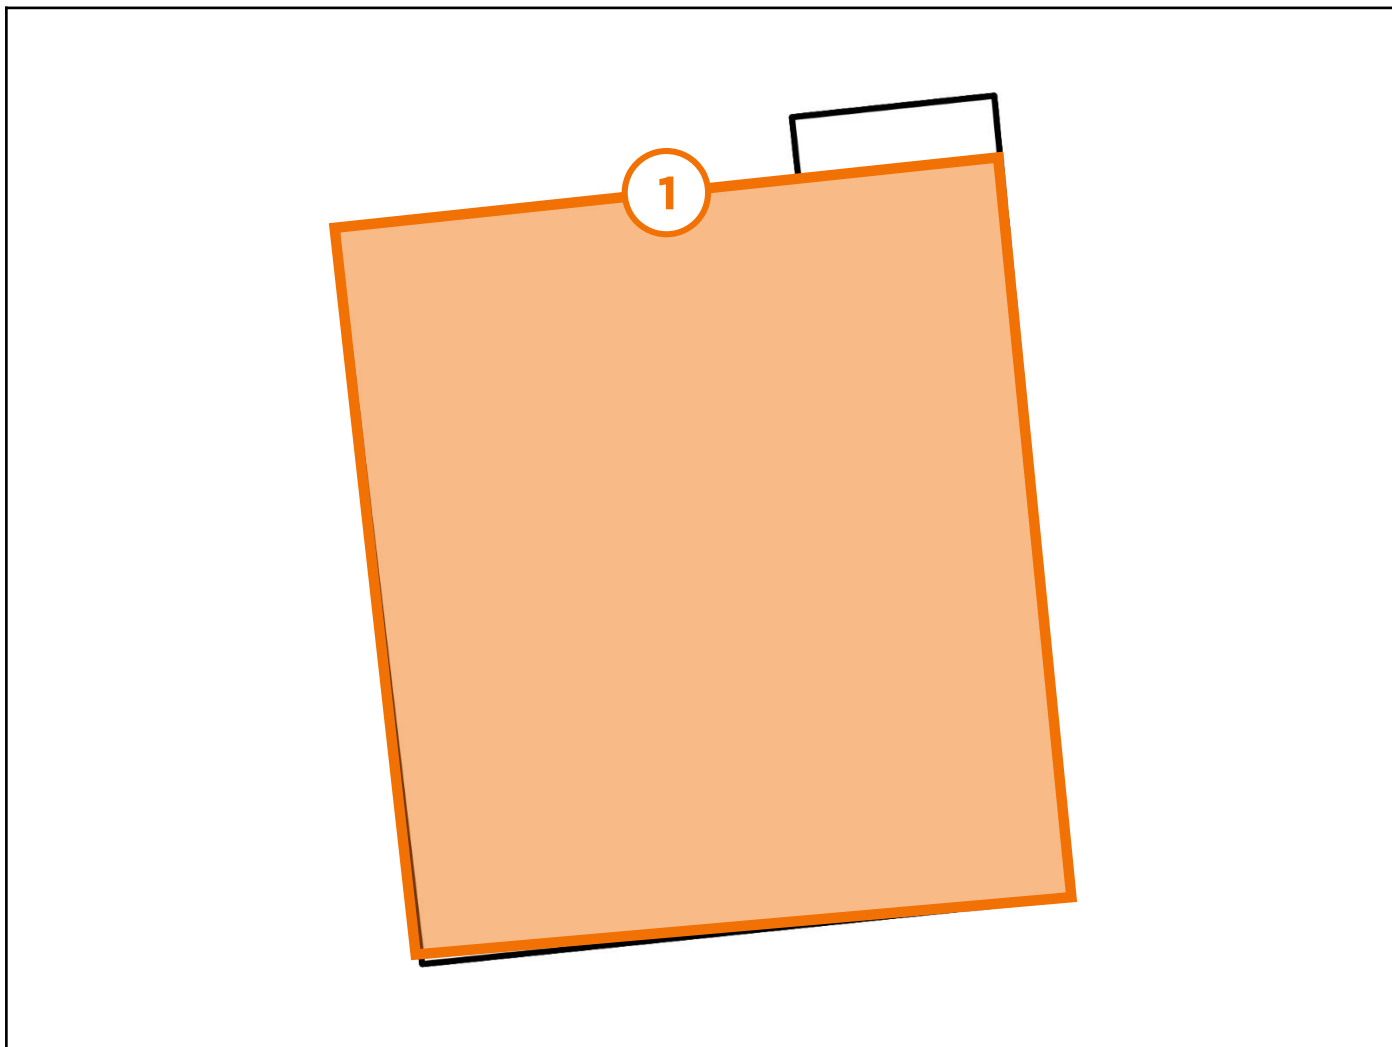
Plan 1.4: Zolder

Beschrijving	Type	Actie
1. Menuiserie onderdak	Asbestmateriaal	Verwijderen
